## Tutkintaselostus

C 16/1997 M

**mt CRYSTAL AMETHYST, karilleajo Mussalon sataman  
edustalla Kotkassa 1.12.1997**

### **MT CRYSTAL AMETHYST, GROUNDING OFF MUSSALO HARBOUR IN KOTKA, ON 1.12.1997**

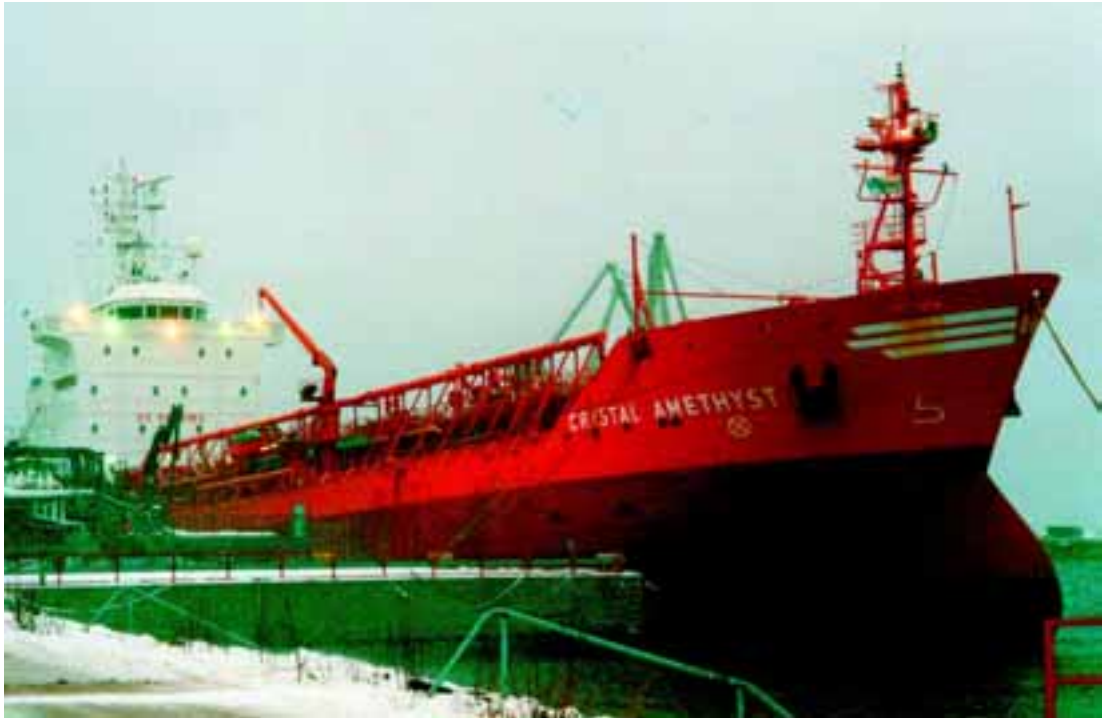
Kuva 1. mt CRYSTAL AMETHYST.

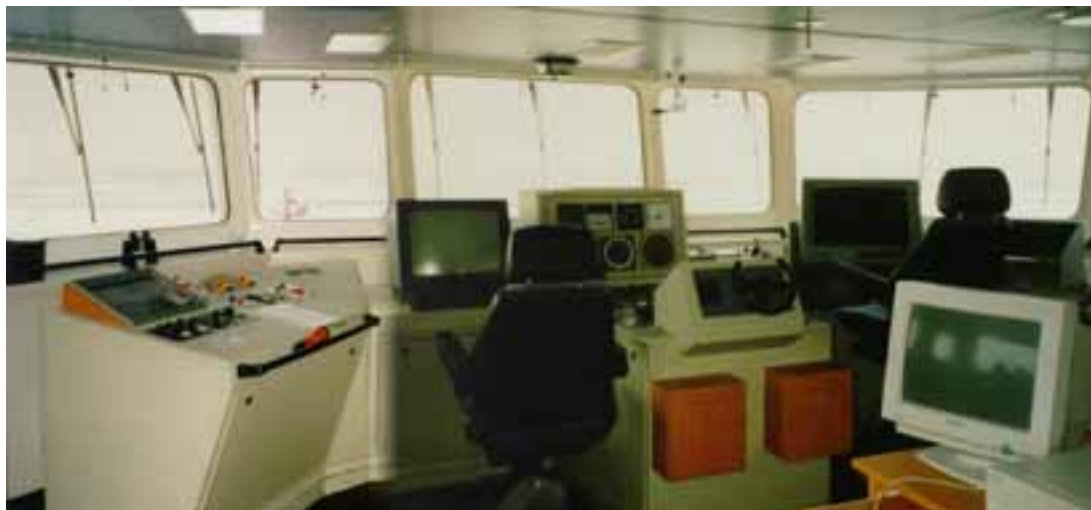
Keskellä komentosiltaa oli kaksi ohjauspaikkaa. Molemmissa oli tutka. Ohjailupaikkojen välissä oli konekäskynvälitin, hyrräkompassi ja peräsimen käsiohjaus. Komentosillan siivillä oli valonheittäjät.

Kuva 2. CRYSTAL AMETHYSTin komentosilta.

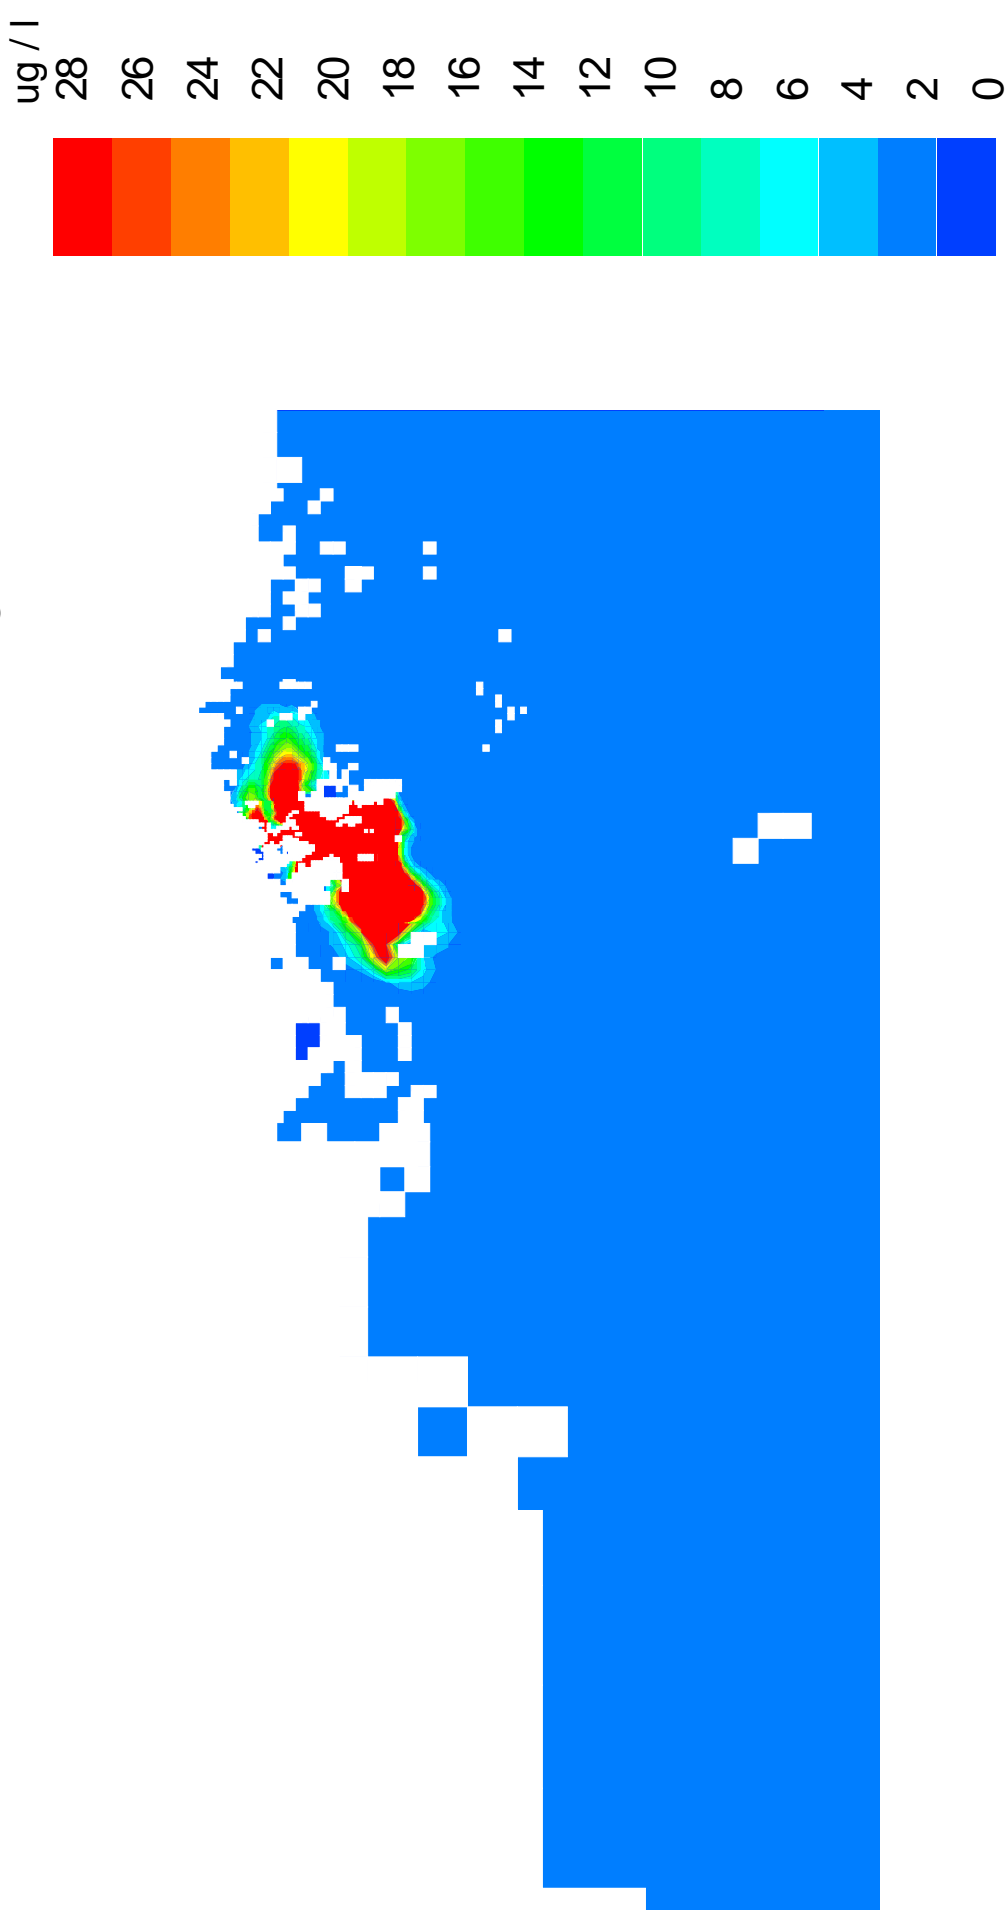
### **Skenario: päästö 100 tonnia Kotkan edustalla 1.12.1997.**

Liukeneminen vesimassaan keväällä pohjasta, kun veden lämpötila yli 6°C. Leviäminen 2 viikon laskenta-ajan jälkeen. Pienin erottuva pitoisuus on 2 ug/l.

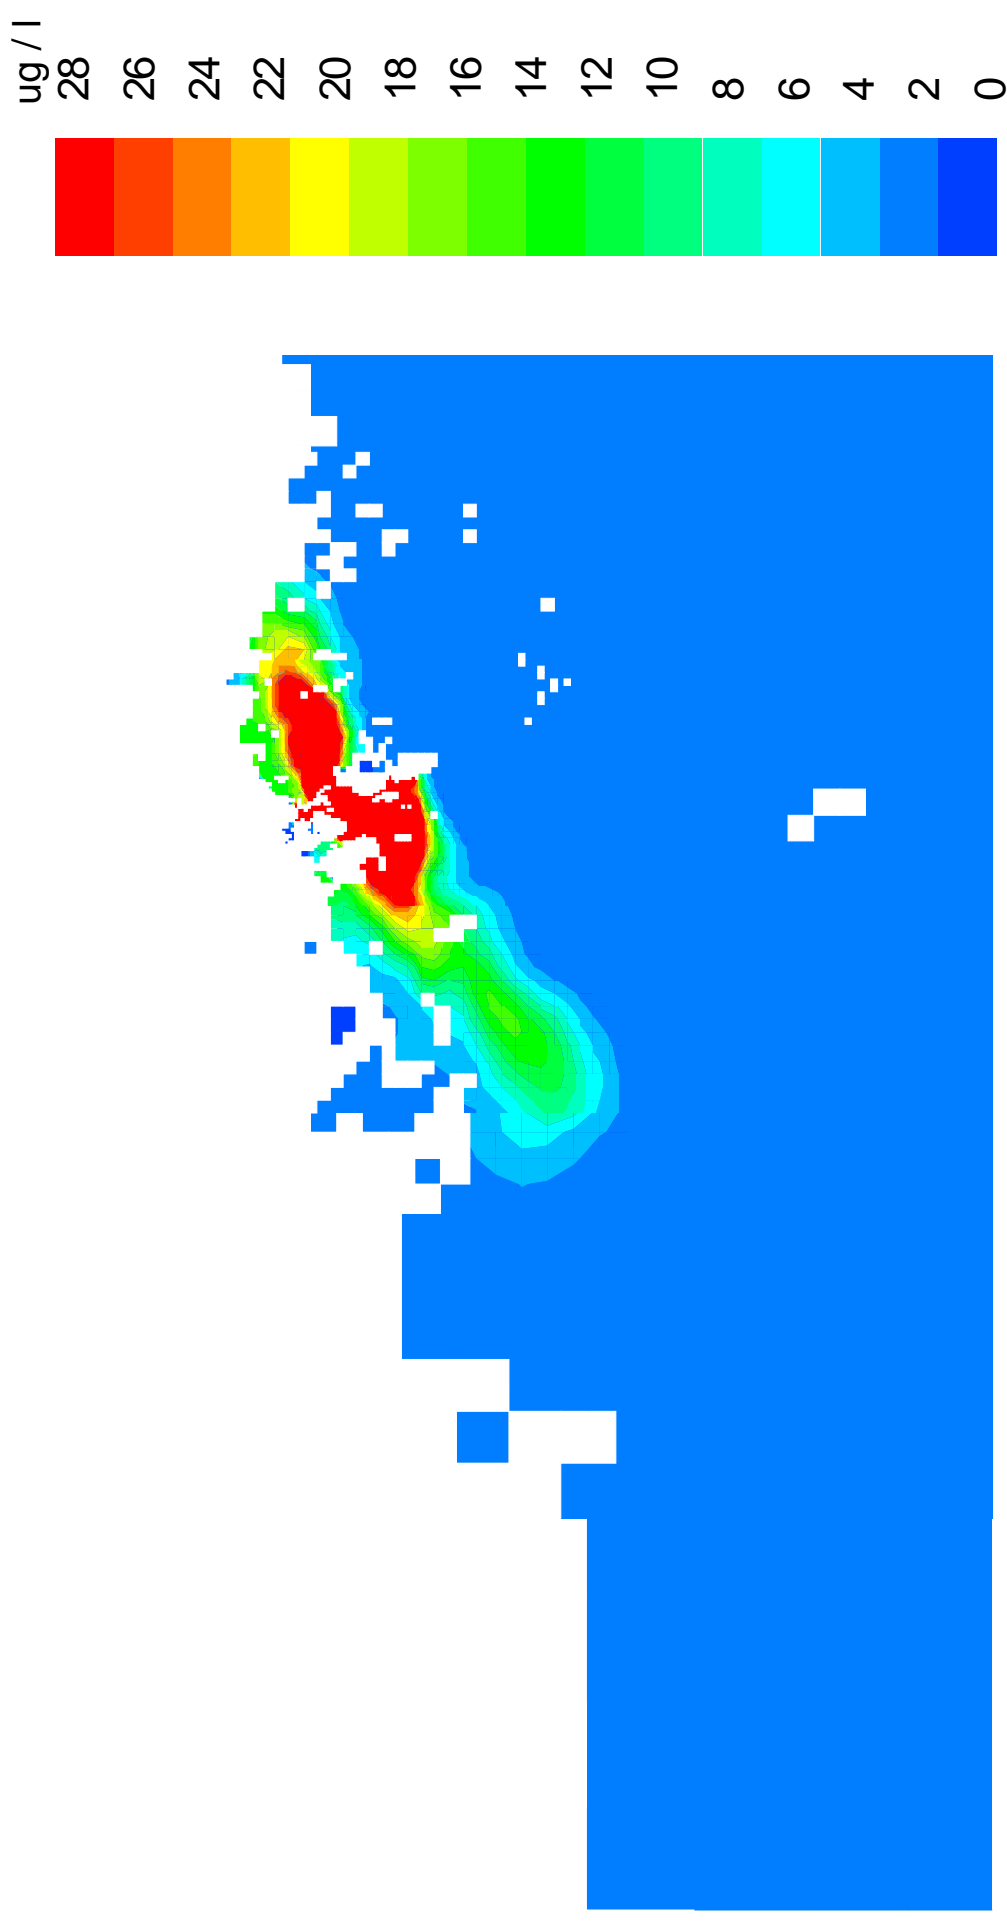
### **Skenario: päästö 100 tonnia Kotkan edustalla 1.12.1997.**

Liukeneminen vesimassaan keväällä pohjasta, kun veden lämpötila yli 6°C. Leviäminen 4 viikon laskenta-ajan jälkeen. Pienin erottuva pitoisuus on 2 ug/l.

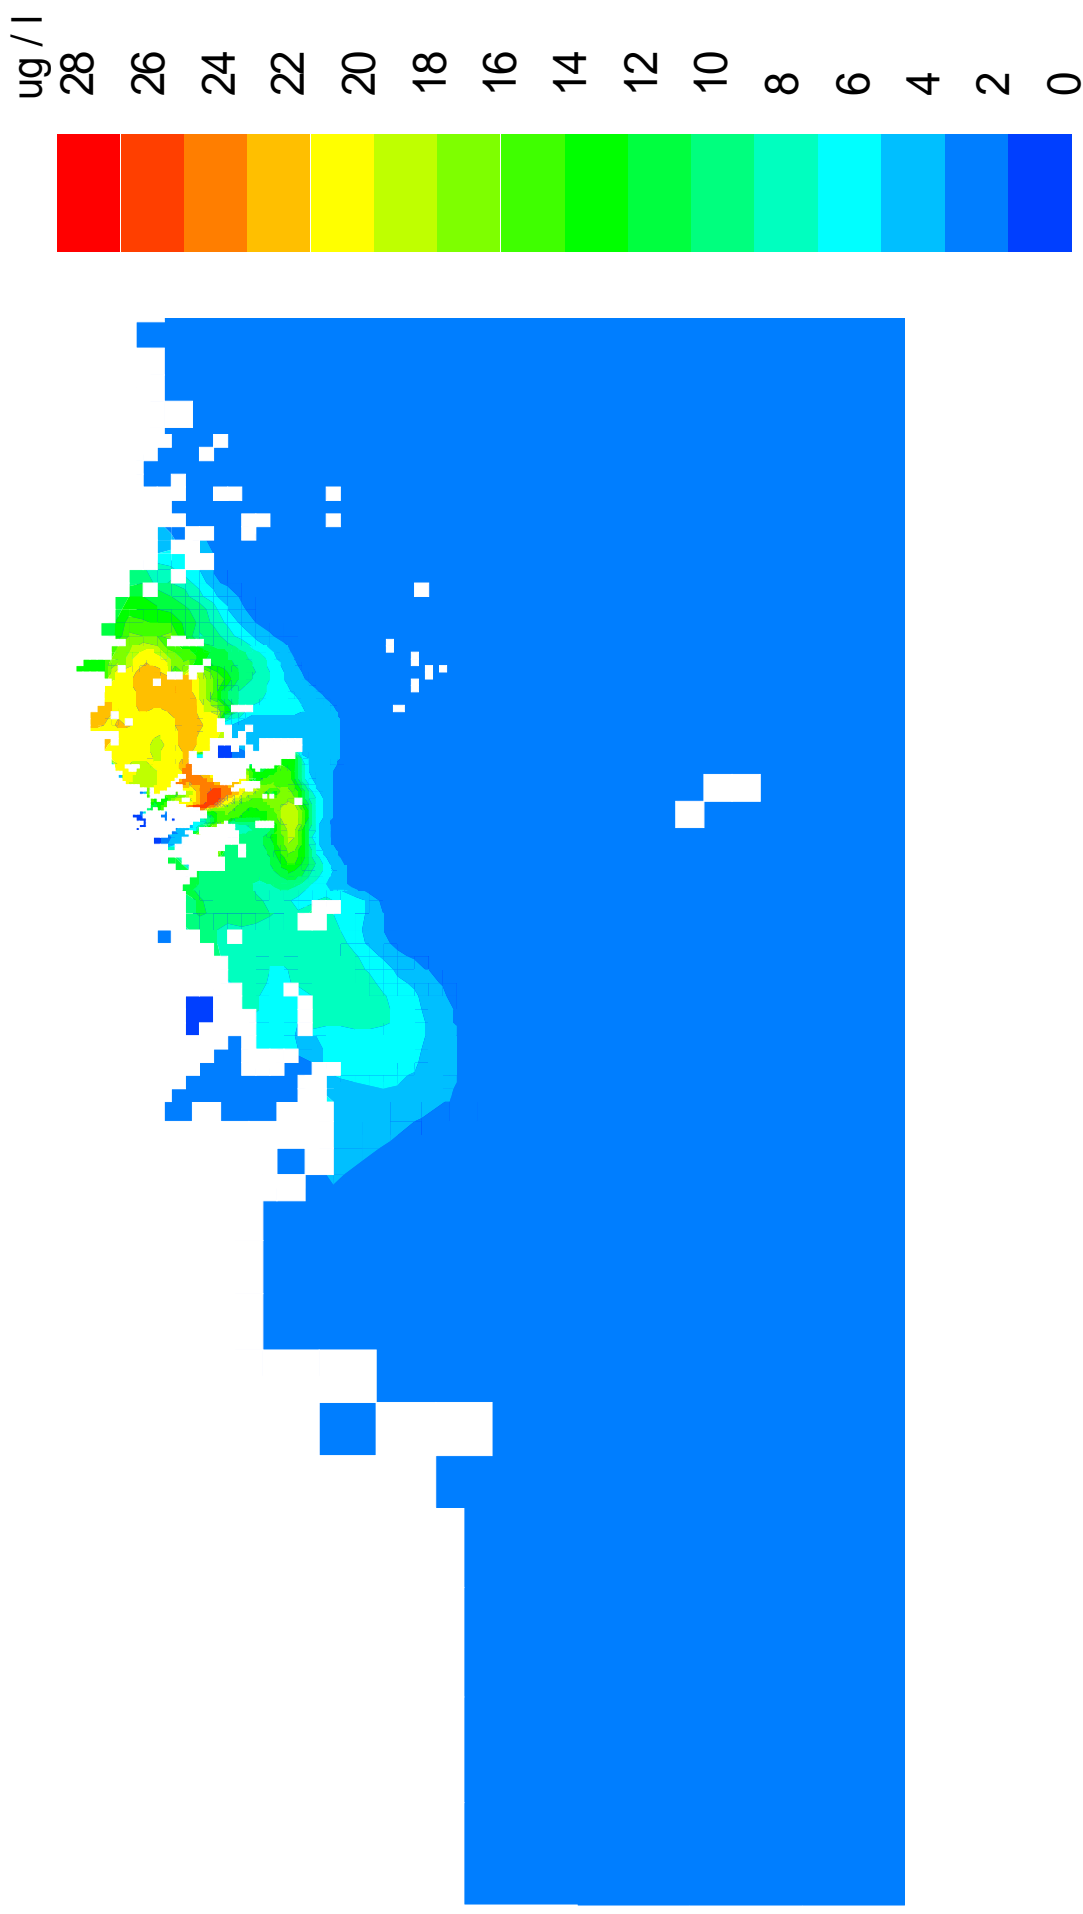
**Skenaario: päästö 100 tonnia Kotkan edustalla 1.12.1997.**

Liukeminen vesimassaan keväällä pohjasta, kun veden lämpötila yli 6°C. Leviäminen 8 viikon las-  
kenta-ajan jälkeen. Pienin erottuva pitoisuus on 2 ug/l.
