## Tutkintaselostus

C 19/2000 L

### **Porrastuksen alitus Espoon yläpuolella 15.12.2000 Lentokoneiden häviäminen lennonjohdon tutkanäytöltä**

RA 86532    IL62M  
OH-LMG    DC-9-83

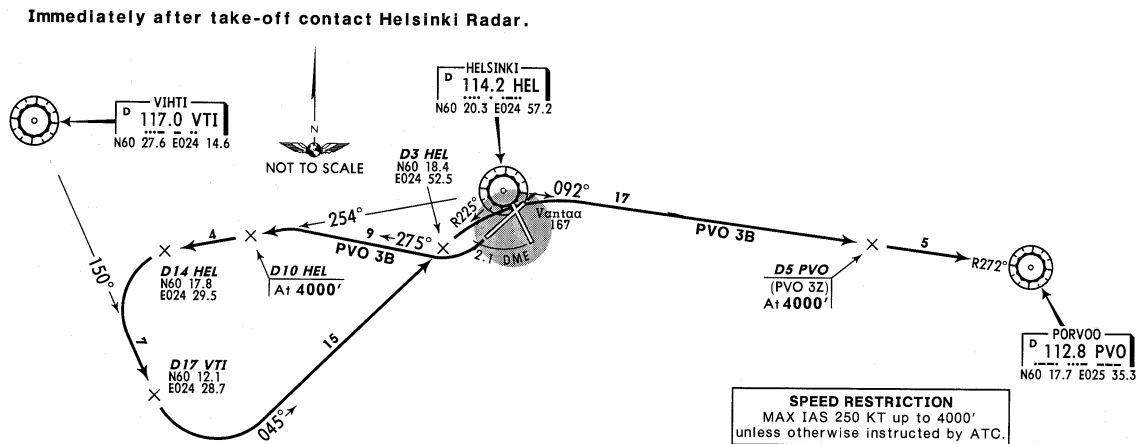
Kuva 1. Vakiolähtöreitti PVO 3B.

DEP huomasi, että AFL204 ei näy lentoonlähdön jälkeen tutkassa. Hän sai myös TWR:n ilmoituksen asiasta. Kun AFL204 kutsui DEP:a lennonjohtaja vastasi sille ainoastaan kutsumerkillä "Aeroflot 204". Hän jätti AFL204:n alkunousukorkeudelle 4000 ft ja antoi sen jatkaa vakiolähtöreittiä PVO 3B (katso kuva 1). DEP ei pyytänyt AFL204:ää tarkistamaan transponderiaan eikä ilmoittanut koneelle, että se ei näy tutkassa.
