Tutkintaselostus

C 2/1998 R

Vaaratilanne junaliikenteessä Oulussa 11.2.1998

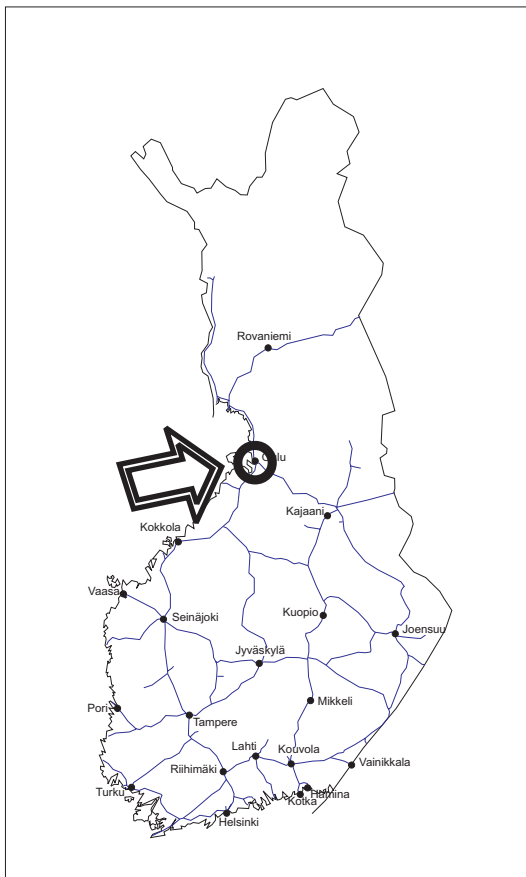
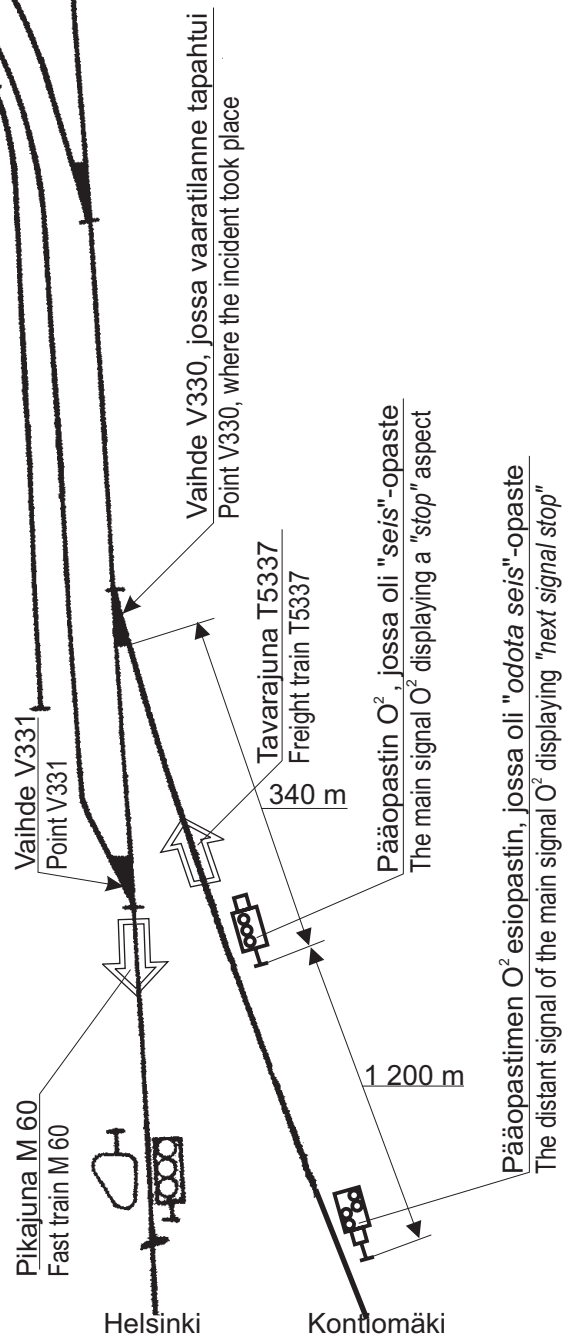
Kuva 1. Vaaratilanteen ja vaihteen aukiajon tapahtumapaikka Oulussa 11.2.1998.

Figure 1. Hazardous situation in rail traffic in Oulu, May 11, 1998. The place of the incident.
