Tutkintaselostus

C 23/1996 R

Piifluorivetyhappovaunun suistuminen ja happovuoto Jämsän ratapihalla 12.12.1996

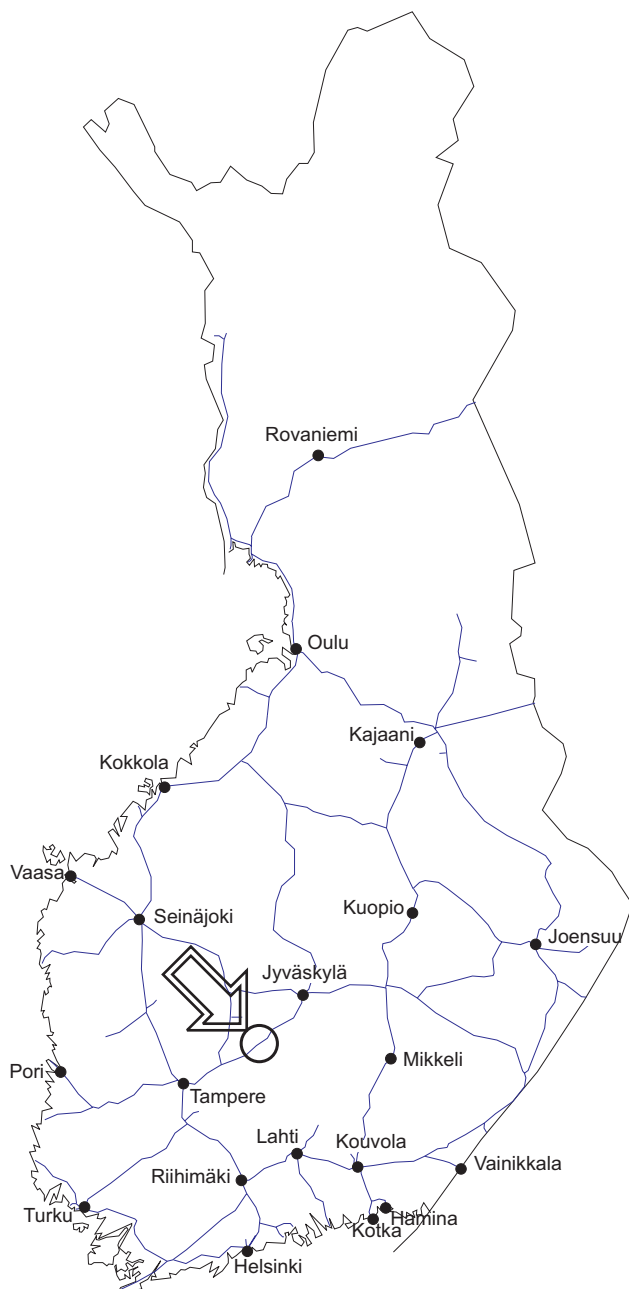
Joulukuun 12 päivänä 1996 Jämsän ratapihan pohjoispäässä suistui piifluorivetyhappolastissa ollut säiliövaunu kiskoilta sillä seurauksella, että säiliö alkoi vuotaa. Vialliseksi osoittautuneesta säiliöstä ehti vuotaa vähäinen määrä happoa maastoon. Happo neutraloitiin kalkilla.
