Tutkintaselostus

C 4/1996 R

Tavaravaunun kaatuminen alas siltapenkereeltä Hyvinkäällä 14.5.1996

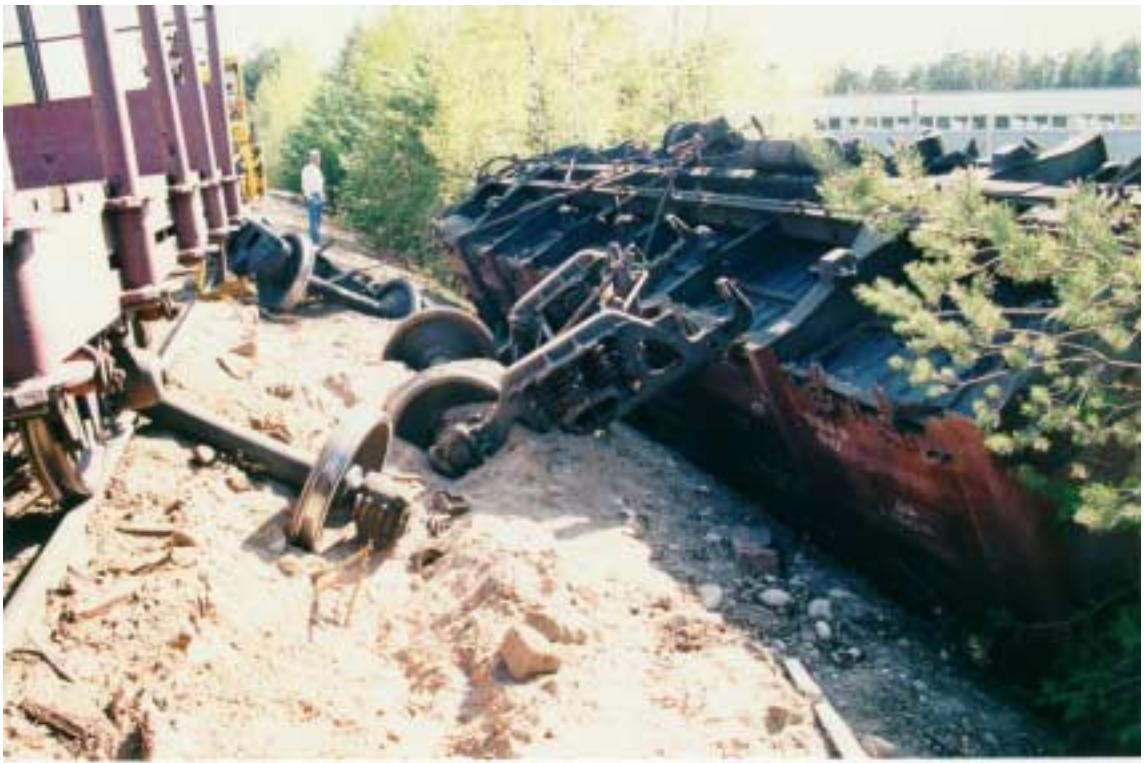
Kuva 1. Suistumisen alkamiskohta. Seitsemäntenä (toiseksi viimeisenä) olleen lasikuormatun venäläisen tavaravaunun takateli putosi kiskoilta juuri viimeisen puuratapölkyn kohdalla ennen sillan kantta. Koska veturinkuljettaja ei huomannut suistumista, suistunut vaunu kulki vielä yli koko sillan ja suitui sen jälkeen alas ratapenkereeltä. Kuvassa on nähtävissä myös kiskon erilainen kiinnitys puuratapölkkyyn ja sillan betoniseen maatukeen.
