Tutkintaselostus

C 4/2000 R

Viiden puutavaravaunun suistuminen Saaren liikennepaikalla 29.6.2000

FIVE TIMBER CARGO WAGONS DERAILING AT SAARI, FINLAND, ON 29 JUNE, 2000

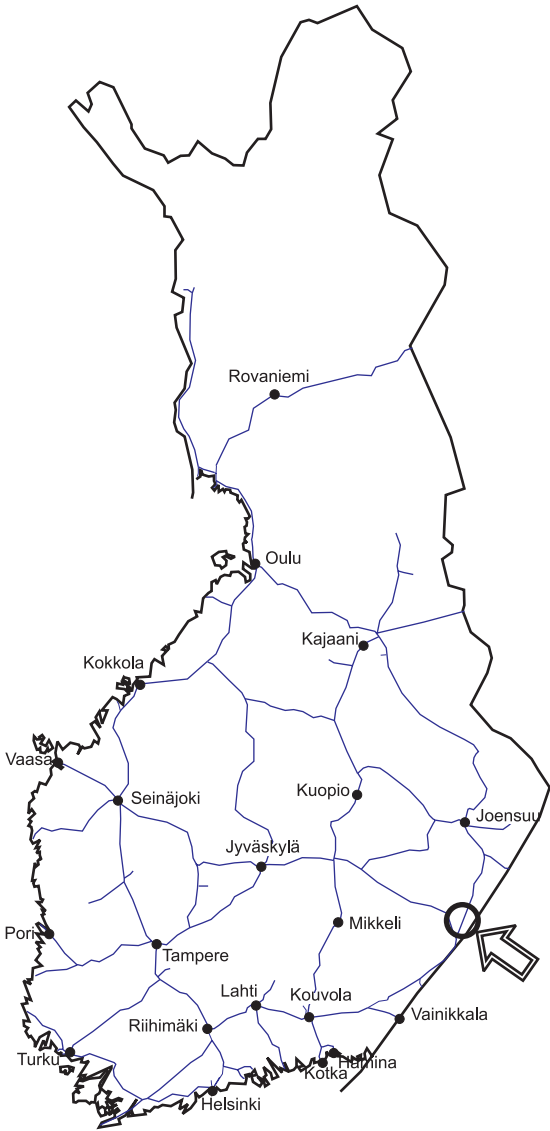
Kuva 1. Viiden puutavaravaunun suistuminen Saaren liikennepaikalla 29.6.2000. Onnettomuuspaikka.

Figure 1. Five timber cargo wagons derailing at Saari, on 29 June, 2000. The place of the accident.

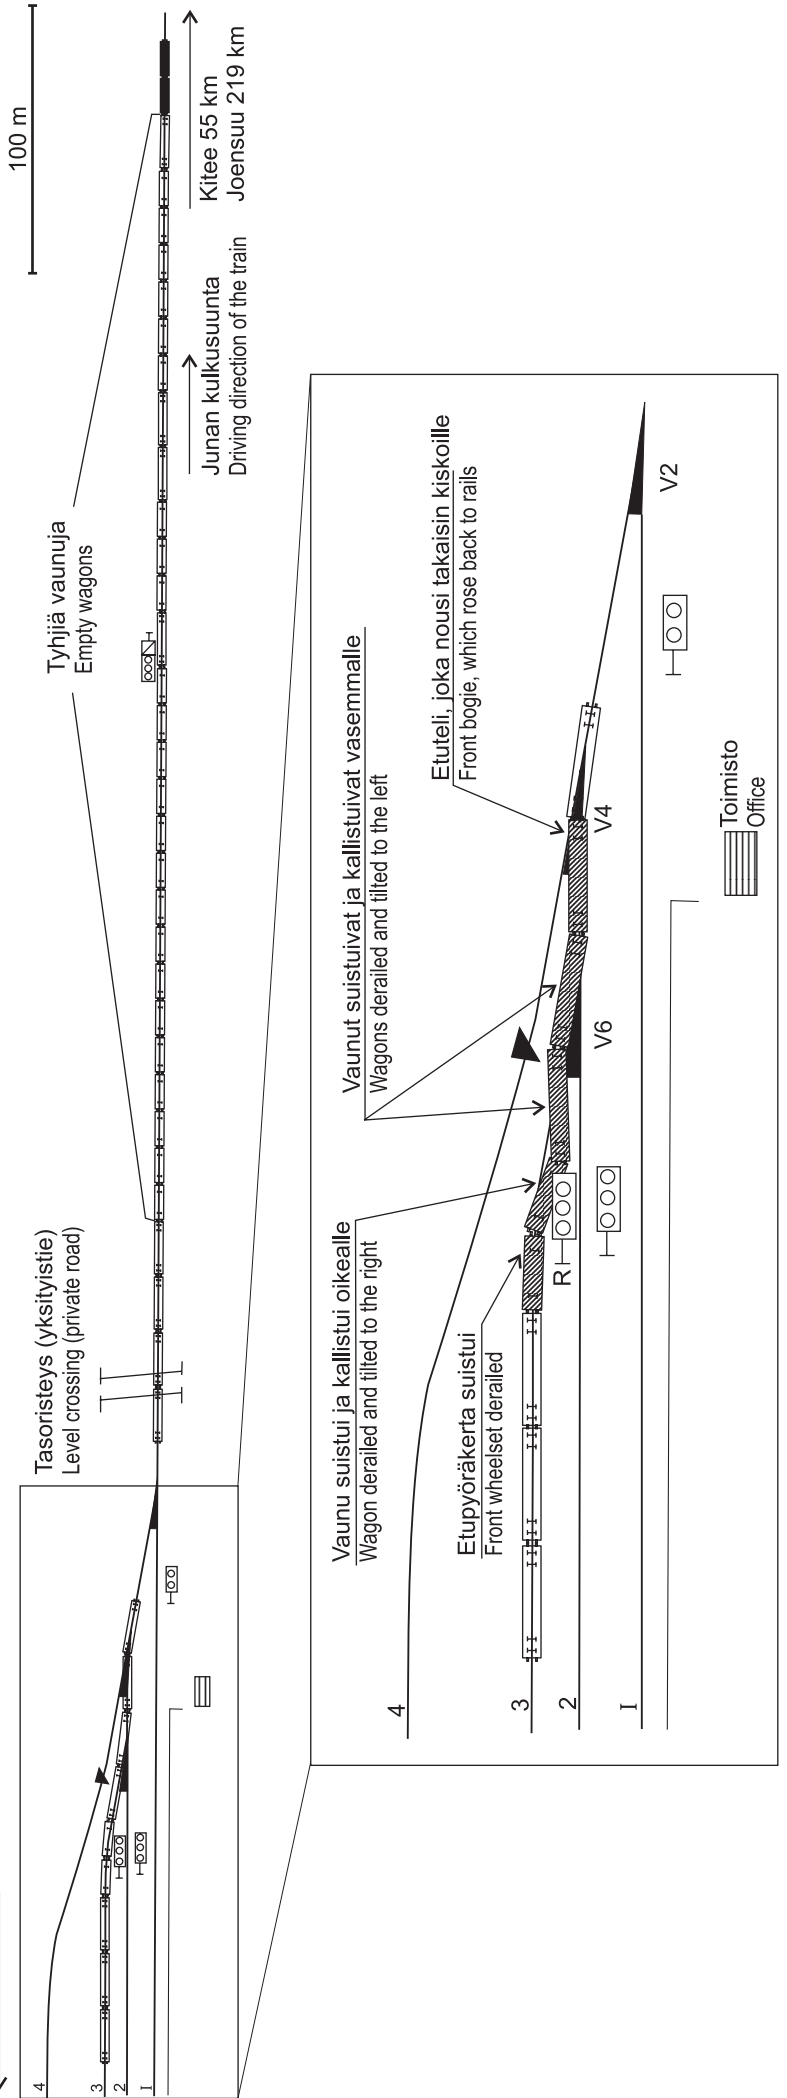
Suistuneet vaunut vaurioittivat raiteita 2, 3 ja 4 niin että raidetta jouduttiin uusimaan yhteensä noin 40 metrin matkalta. Lisäksi raiteelta 2 raiteelle 3 johtava vaihde V6 vaurioitui täysin ja vaihteen V4, joka johtaa raiteelta 2 raiteelle 4, risteuselementti jouduttiin vaih-

tamaan. Raiteelle I lensi yhdestä suistuneesta vaunusta puutavaraa, mutta raide säilyi vaurioitumattomana.

Kuva 2. Viiden puutavaravaunun suistuminen Saaren liikennepaikalla 29.6.2000. Kuva junan oikealta puolelta. Suistuneita vaunuja kaatui raiteen 2 päälle ja puutavaraa lensi raiteelle I saakka. Juna lähti liikkeelle opastimen R takaa (kuvassa näkyy opastinpylväs).

Figure 2. Five timber cargo wagons derailing at Saari, on 29 June, 2000. A photo taken from the right side of the train. The derailed wagons fell over on track 2 and some timber cargo flew even to track I. The train departed behind the signal R, the mast of which is in the middle of the photo.
