Tutkintaselostus

C 4/2003 R

Neljän venäläisen puutavaravaunun suistuminen kiskoilta Jyväskylän ratapihalla 14.5.2003

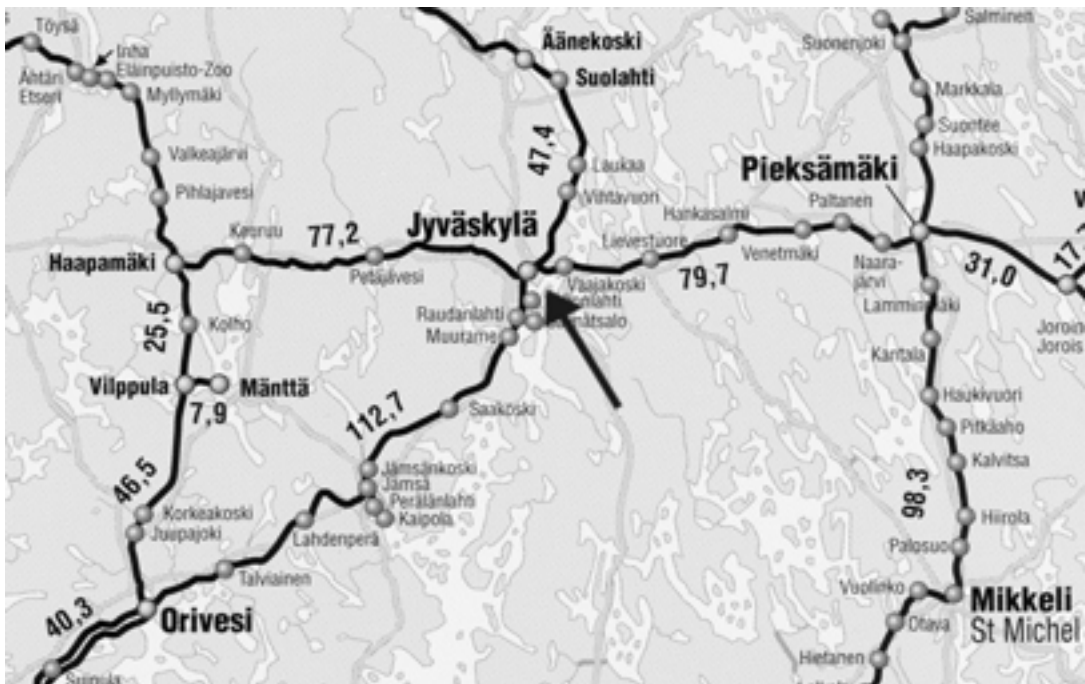
Kuva 1. Vaunujen suistuminen tapahtui Jyväskylän ratapihalla. Juna oli tulossa Vilppulasta Haapamäen kautta Jyväskylään ja matkalla edelleen Pieksämäen kautta Niiralaan.

Figure 1. Wagons derailing on Jyväskylä railway yard. The train was arriving from Vilppula via Haapamäki at Jyväskylä, heading further for Niirala via Pieksämäki.

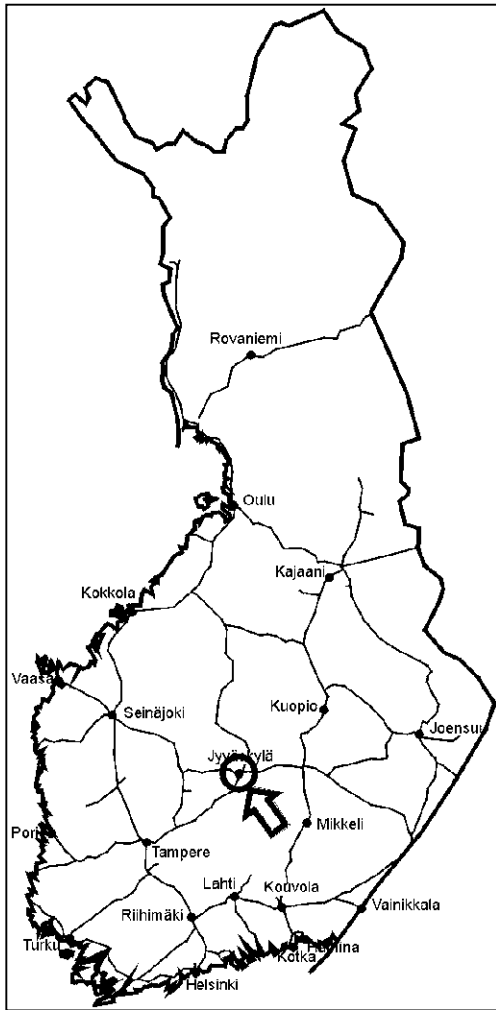
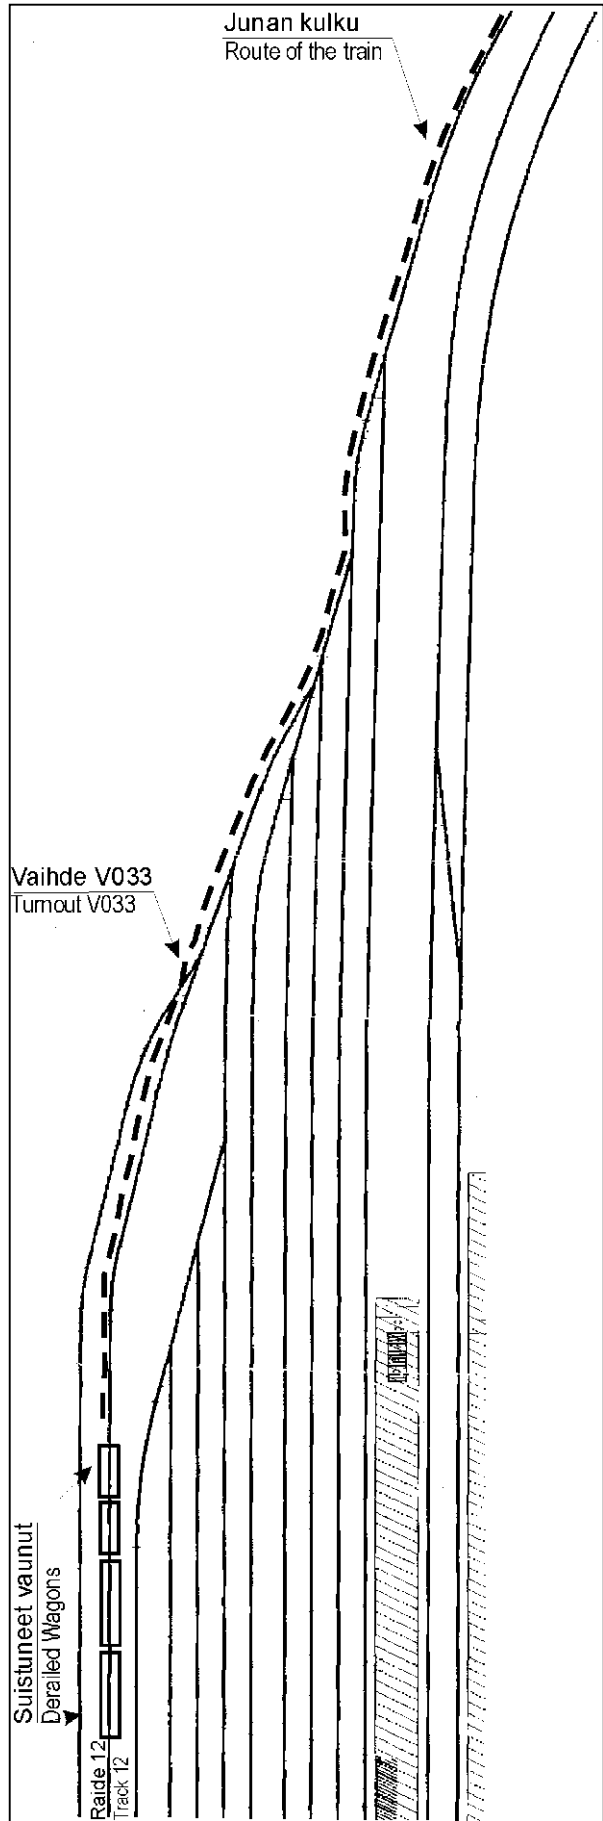
Kuva 1. Neljän venäläisen puutavaravaunun suistuminen Jyväskylän ratapihalla 14.5.2003.
 Figure 1. Four Russian timber wagons derailling on Jyväskylä railway yard, on May 14, 2003.
