Tutkintaselostus

D6/2010M

Veneen uppoaminen kesken ajon Suomenlahdella kesäl- lä 2010

TUTKINNAN TUNNUS: D6/2010M
VALMISTUNUT: 6.7.2011

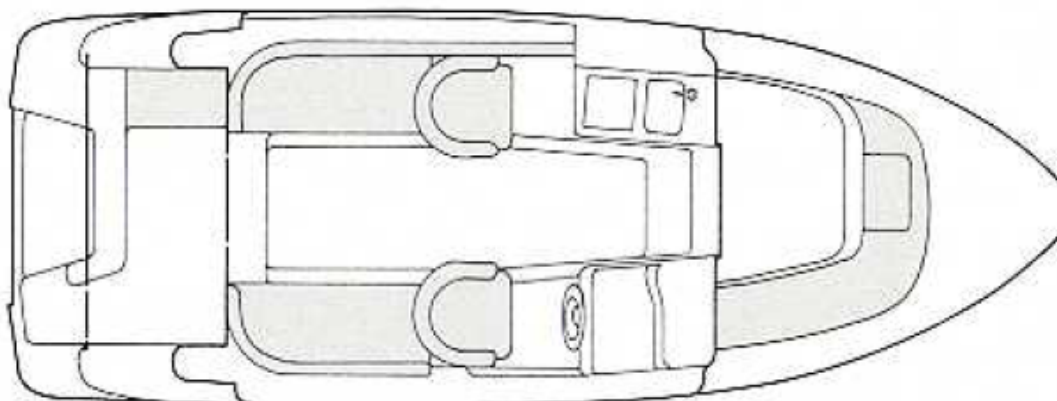
Veneen keulassa ja perässä on pienet, kaitein ympäröidyt avotilat (kuvat 1 ja 3). Kulku näiden tilojen välillä tapahtuu joko läpikuljettavan, liukuovin varustetun, kajuutan kautta tai kapeita ja karhennettuja sivukansia pitkin. Keskikajuutan katolle on asennettu kaiteet helpottamaan veneestä kiinni pitämistä (kuva 1).

Kuva 3. Veneen yleisjärjestelykuva.

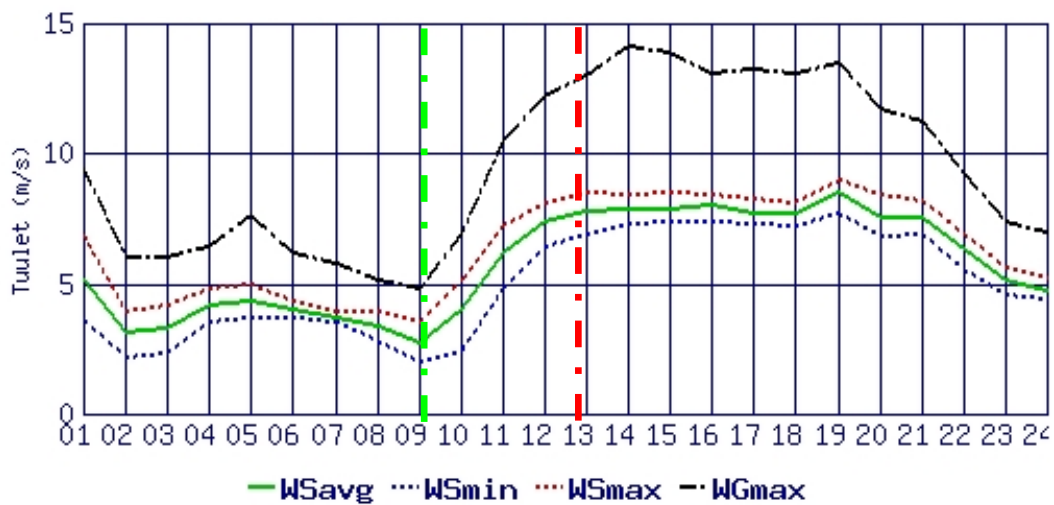
Meripelastuskeskuksen toimenpideluettelon mukaan ilman lämpötila onnettomuuden aikaan oli 25°C. Ilmatieteen laitoksen säähavaintoaseman mittausten mukaan (kuva 4) tuuli oli yltynyt aamupäivästä klo 12 lähtien, jolloin oli lähes tyyntä keskituulennopeuden ollessa 2,7 metriä sekunnissa.

Onnettomuustapahtumien alkuvaiheessa keskituulennopeus oli noin 8 metriä sekunnissa ja suurimmat puuskanopeudet olivat 13 metriä sekunnissa. Keskituuli vakiintui klo 16 lähtien arvoon noin 8 metriä sekunnissa, mutta puuskanopeudet jatkoivat kasvuaan ja nousivat klo 17 mennessä 14 metriin sekunnissa. Tuulennopeuden voimakkaat vaihtelet oli havaittavissa myös Rajavartiolaitoksen kuvaamassa evakuointivideossa (luku 1.7), missä aallokon koko vaihtelee selvästi. Tuulen yltyessä myös suunta muuttui aamupäivällä vallinneesta itätuulesta lounaistuuleksi (suunta 229°).

Kuva 4. Tuulen kehittyminen alueella onnettomuuspäivänä. Vihreällä pystysuuntaisella viivalla on merkitty hetki, jolloin veneretkelle lähdettiin ja punaisella hetki, jolloin veneen avotilaan alkoi tulla vettä. (Kuvaajassa kellonajat vaakakselilla ovat UTC-aikaa, jotka muutetaan Suomen kesäajaksi lisäämällä kolme tuntia.) Lyhenteiden selitykset:

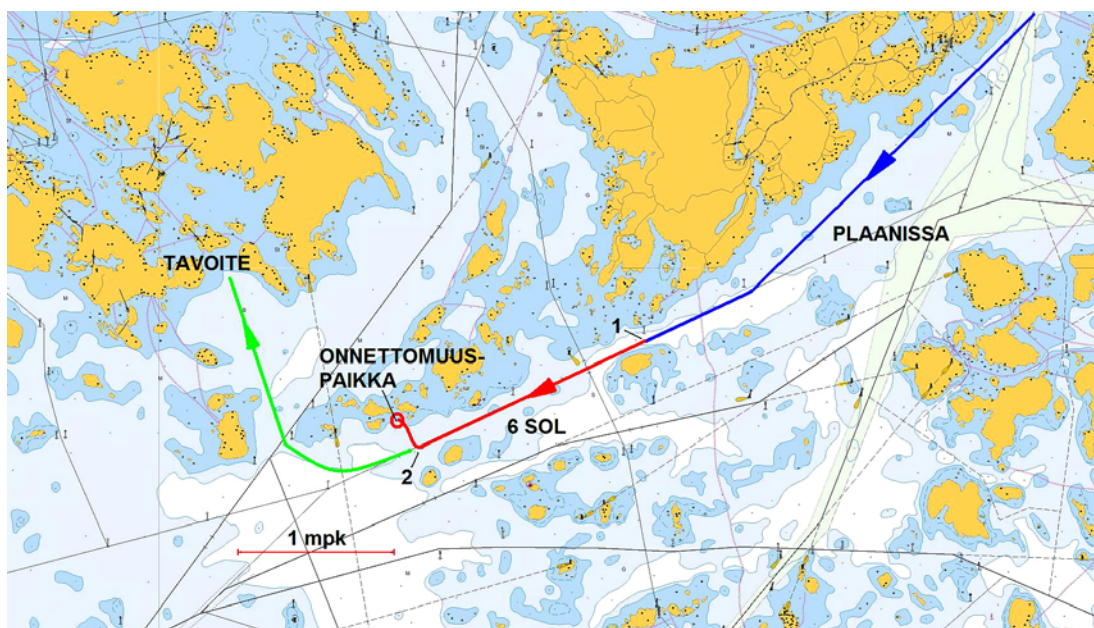
Onnettomuuspaikka sijaitsee etelärannikon saaristossa olevalla selällä, jonka erottaa avomerestä muutama saari (kuva 5). Tämän vesialueen lounaistuulella vaikeat aalloko-olosuhteet ovat melko yleisesti huviveneilijöiden tiedossa.

Kuva 5. Onnettomuuspaikka ja veneen liikkeet ennen evakuointia ja uppoamista. Värien ja numeroiden merkitykset: (Karttapohja: Liikennevirasto)

Sininen viiva	Ajo matkanopeudella noin 20 solmua.
Piste 1	Nopeus pudotettiin uppoumanopeudeksi 6 solmua
Punainen viiva	Ajo uppoumanopeudella 6 solmua, vettä alkaa tulla avotilaan.
Piste 2	Avotilaan tuli runsaasti vettä ja matkanteko keskeytettiin suojapaikan löytämiseksi.
