## Tutkintaselostus

D9/2009M

# **Vesibussi KYMPPI, karilleajo 23.5.2009 ja neljä muuta kesällä 2009 kotimaan matkustaja-aluksille tapahtunutta vaaratilannetta ja onnettomuutta**

**TUTKINNAN TUNNUS:** D9/2009M  
**VALMISTUNUT:** 23.6.2009

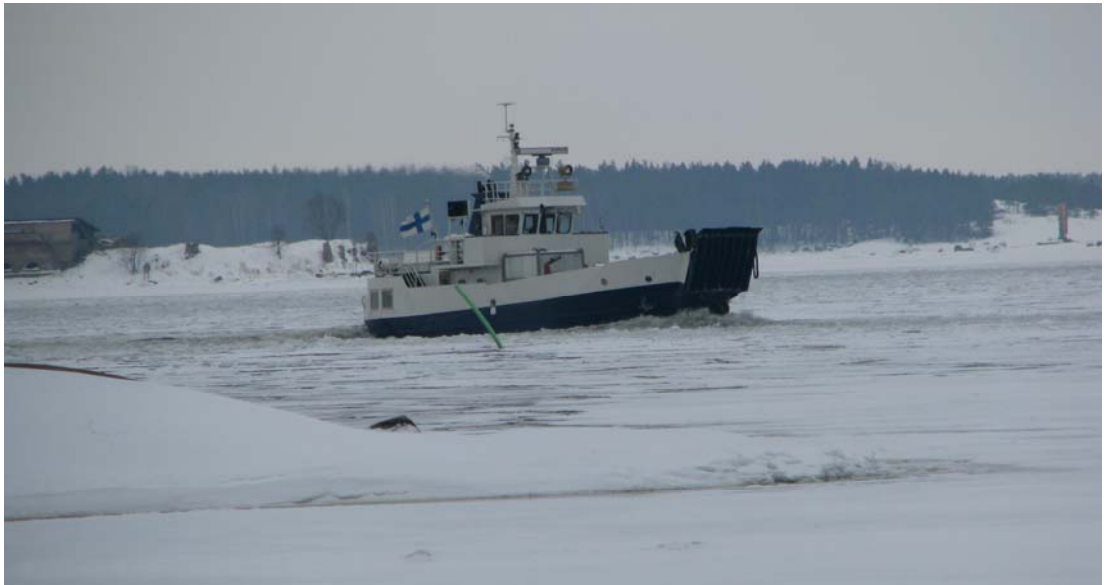
Kuva 1. Yhteysalus.

Alus oli matkalla saaresta mantereelle. Matkustajia oli 70 henkilöä ja miehistönä Kippari ja konemies. Kesken matkan aluksen pääkoneen vaihteisto rikkoutui ja alus menetti propulsiovoimavaroja. Alus jäi pysähtyneenä jäässä. Kippari tilasi hinaajan avustamaan aluksen satamaan. Kun hinaaja noin tunnin kuluttua saapui paikalle, aloitettiin hinaus keulasta. Pian hinauksen alettua jäiden paine potkurin lapoihin alkoi vetää vaihteesta vapaana ollutta potkuria akseleineen ulos. Hinaus pysäytettiin ja vetosuunnaksi vaihdettiin aluksen perä. Hinaaja sai tuotua aluksen perille määräsatamaan runsaassa tunnissa.

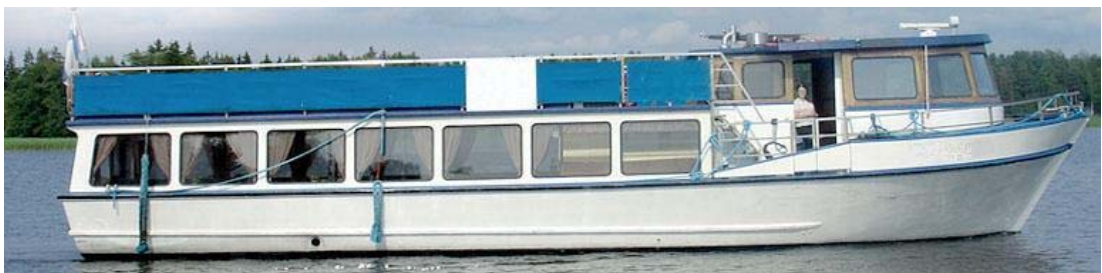
Kuva 1. Alus (kuva on otettu varustamon kotisivuilta.)

Päällikkö oli tapahtuman jälkeen yhteydessä vesilaitokseen ja ilmoitti epäilyksistään, että vesiputki on saattanut nousta pohjasta. Paikalla kävi pelastuslaitoksen sukeltajaryhmä, mutta he eivät löytäneet putkessa merkkejä vaurioista.

Poikkeama tuli muutamaa viikkoa myöhemmin Onnettomuustutkintakeskuksen tietoon, jolloin tutkija vieraili aluksella. Asiaa selvitettiin hyvässä yhteistyössä. Kun alus nostettiin uusintakatsastusta varten ylös vedestä, aluksen pohja tarkastettiin mm. mahdollisten vaurioiden löytämiseksi. Merenkuluntarkastaja oli paikalla. Vaurioita ei löytynyt.

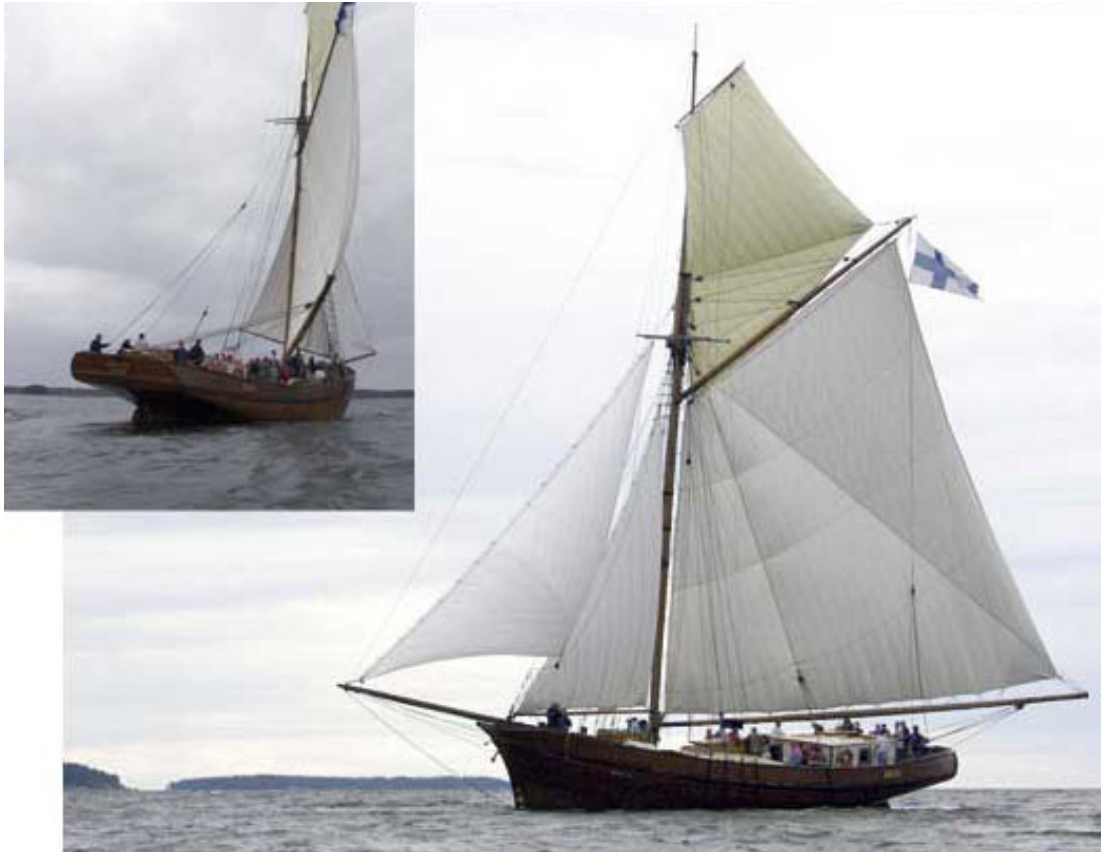
Kuva 1. Asianosainen purjealus. Kuva on otettu aluksen kotisivulta.

Alus eteni pohjoiskoilliseen pitkin 4,2 metrin väylää. Väylän tehdessä mutkan, kippari ei kääntynyt sen mukaisesti vaan jatkoi kohti edessä olevia luotoja. Hän kertoi ajaneensa samasta ”oikaisusta” aiemminkin ja tiesi paikalla olevan kiviä. Hän ei kuitenkaan nyt muistanut kahta luotoa/pintakiveä. Kippari oli ruorissa, keskusteli matkustajien kanssa. Yht’äkkiä alus törmäsi suoraan pintakiveen ja heilahti rajusti. Monet aluksella olleista kaatuivat ja jotkut saivat kolhuja. Pikaisen tarkastuksen jälkeen alus todettiin kulkukelpoiseksi. Alus ei saanut vuotoja.

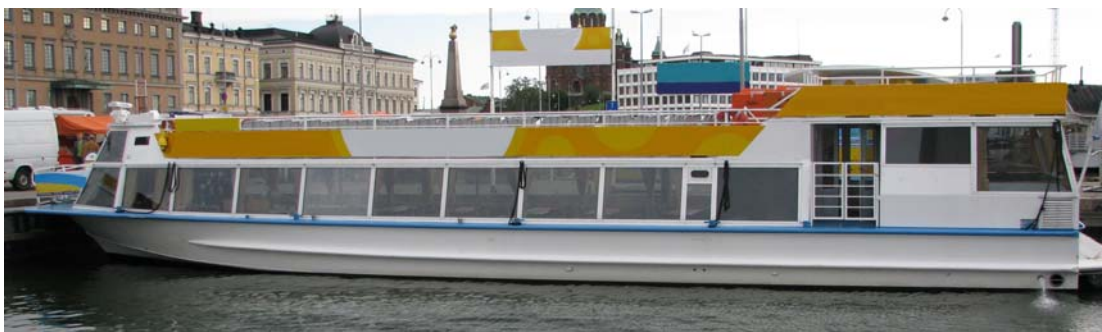
Kuva 1. Asianosainen matkustaja-alus.
