Tavarajunan suistuminen Tampereella 30.11.2023

Onnettomuustutkintakeskus päätti turvallisuustutkintalain (525/2011) 2 §:n nojalla tutkia Tampereella 30.11.2023 tapahtuneen tavarajunan suistumisen.

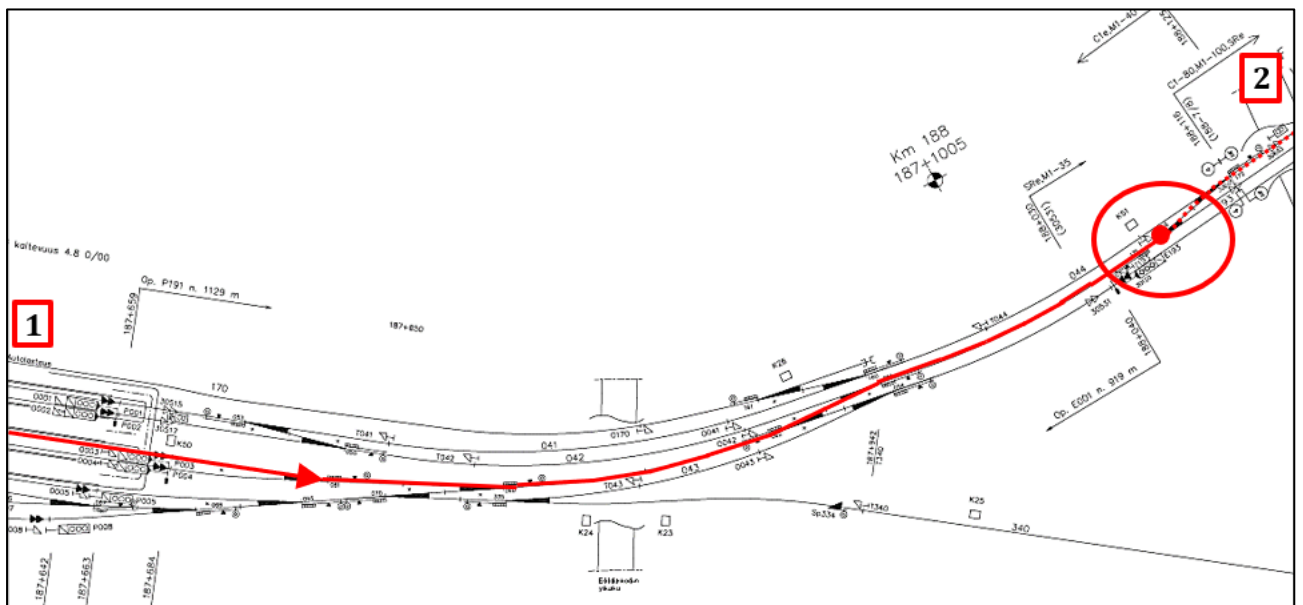
Kuva 2. Vaihteen V171 sijainti ja junan T7121 kulkema reitti. Suistumapaikka on merkitty punaisella pisteellä, junan kulkema reitti punaisella viivalla ja junan suunniteltu reitti punaisella katkoviivalla. Tampereen asema (1) näkyy kuvan vasemmassa reunassa ja Lapintien silta (2) kuvan oikeassa reunassa. (Kuva: Väylävirasto, Merkinnät: OTKES)

Ohitettuaan Tampereen aseman juna siirtyi vaihteiden V062 ja V051 kautta keskimmaiselle, pohjoiseen vievälle raiteelle. Kun juna saapui vaihteeseen V171, veturinkuljettaja tunsu pienen hypyn veturin kulussa. Tämän jälkeen veturin keula ohjautui vaihteesta suoralle raiteelle ja perä poikkeavan raiteen suuntaan. Kuljettaja totesi, että veturi oli suistunut kiskoilta. Suistuminen tapahtui kello 19.26.20. Junan nopeus suistumahetkellä oli 19 km/h. Veturi kulki suistuneena 52 m ennen

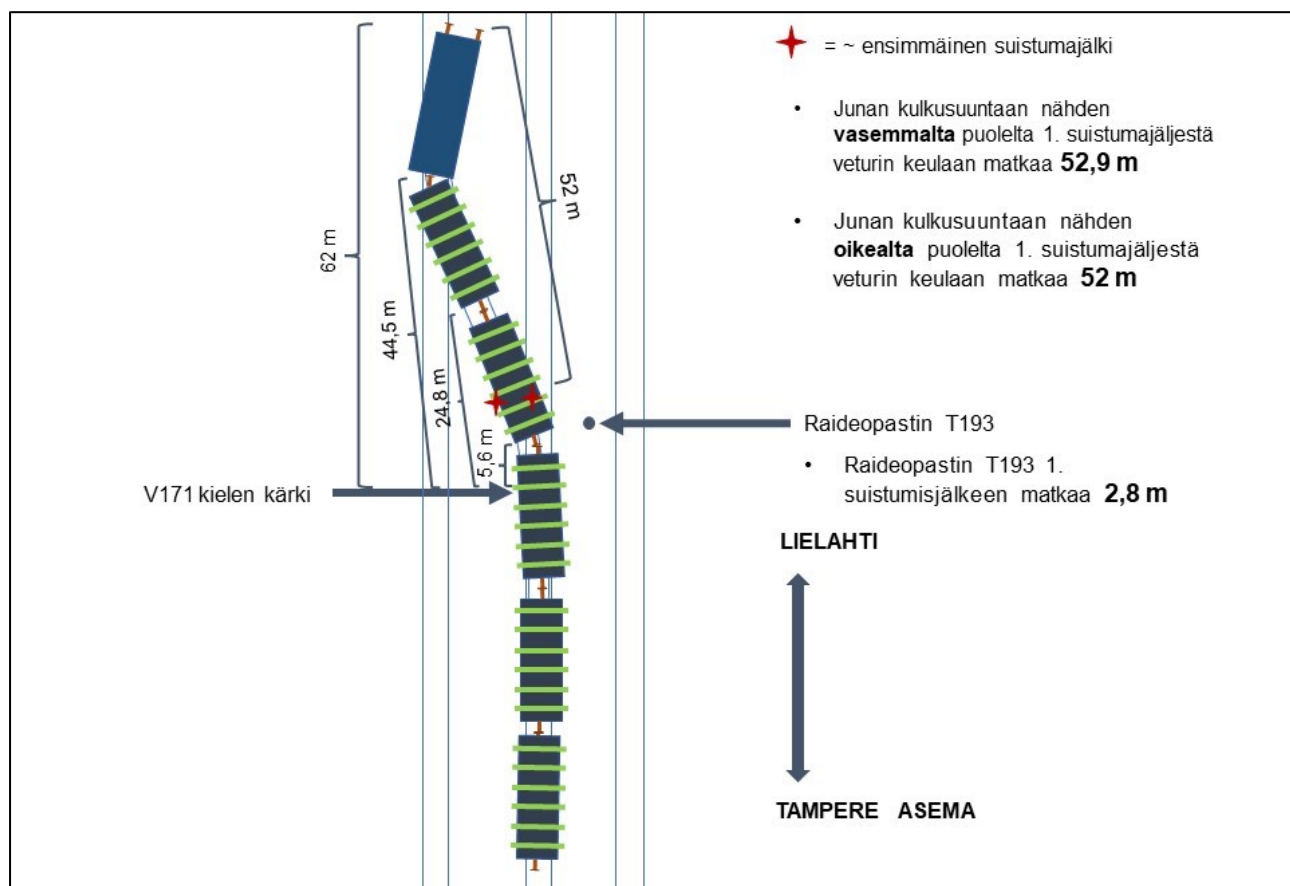
pysähtymistään. Veturin kaikki pyöräkerrat³ suistuivat kiskoilta. Lisäksi junan ensimmäisen vaunun ensimmäinen teli suistui kiskoilta.

Kuva 3. Veturin ja junan ensimmäisten vaunujen sijainti suistumisen jälkeen. (Pirros: OTKES)

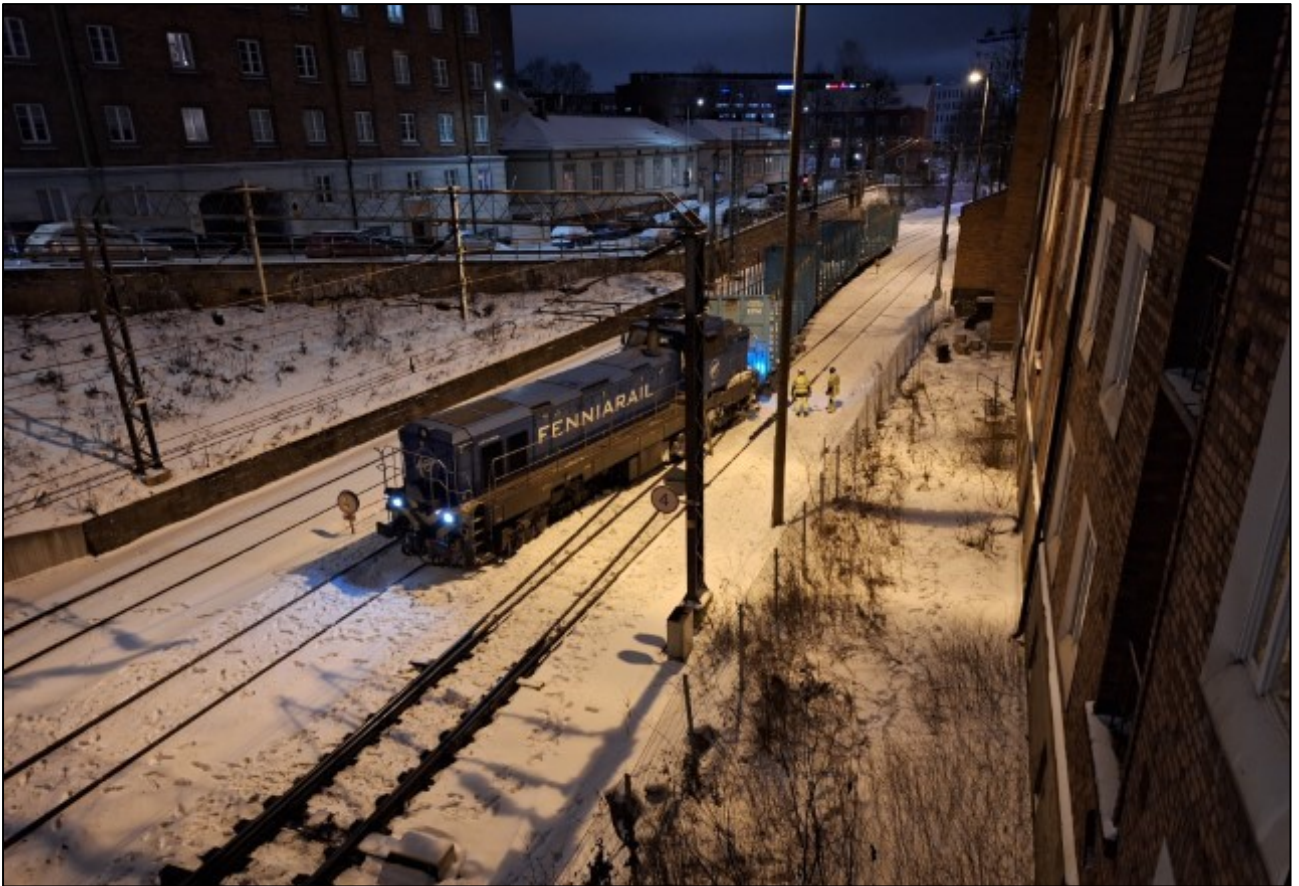
Kuva 4. Tilanne suistumisen jälkeen. Kuvanottohetkellä junan 19 viimeistä vaunua oli viety pois liikennehäiriöiden vaikutusten vähentämiseksi. Kuvan kaksi oikeanpuoleista raidetta olivat liikenteeltä suljettuina. (Kuva: OTKES)

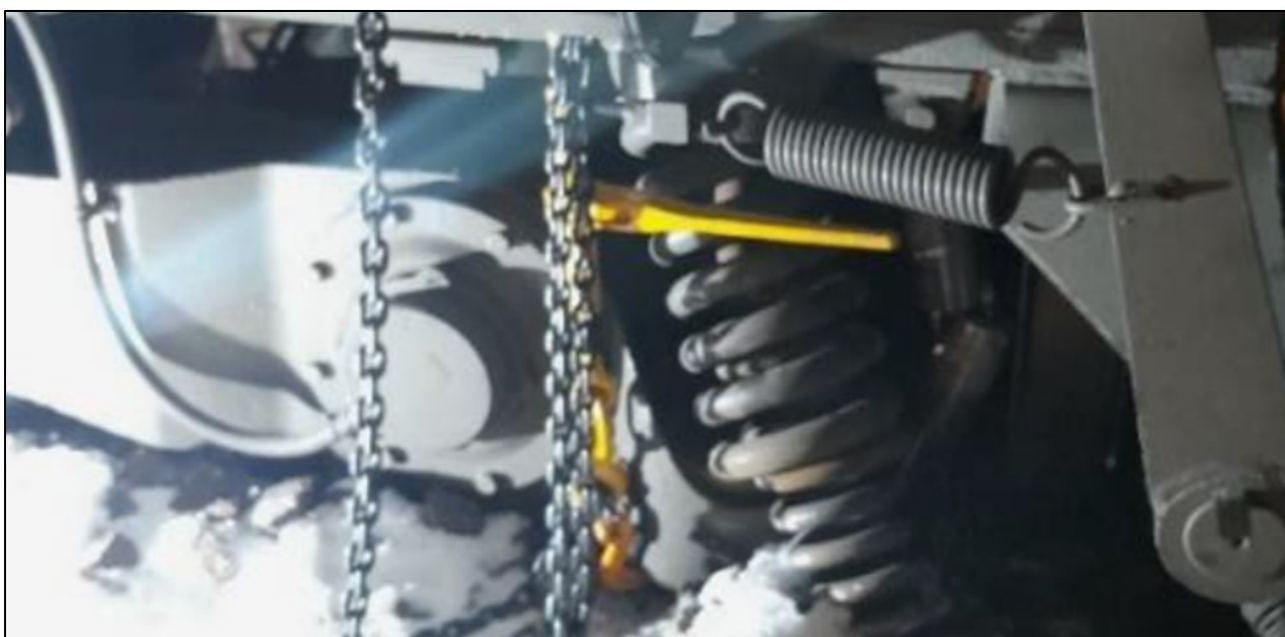
Kuva 8. Ennen nostoa pyöräkerran tukivarret sidottiin telirunkoon kiinni ketjuilla ja vanttiruuveilla. (Kuva: Väylävirasto)

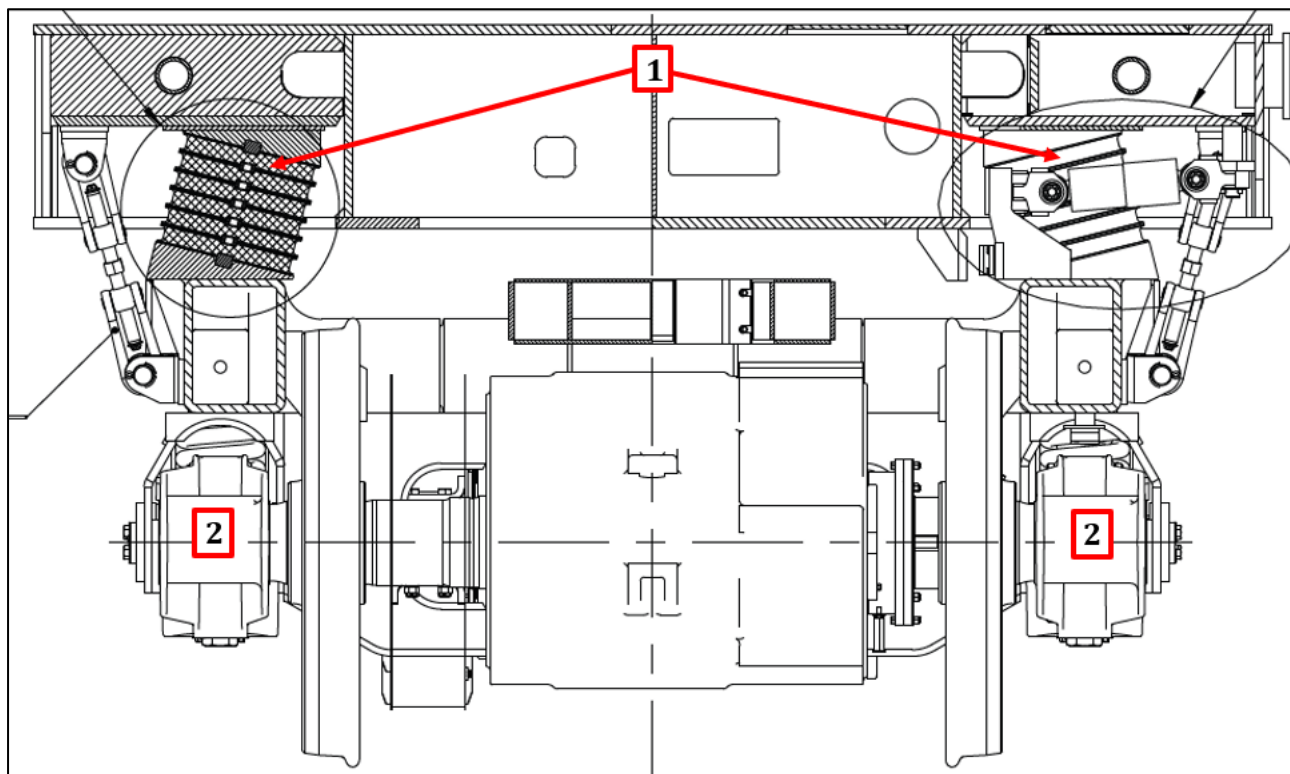
sivuttais- tai kääntöliikettä suhteessa telirunkoon. Rakenteen jäykkyys kasvattaa pyöräkertojen poikittaisvoimia¹³ kiskoon kaarteissa ja vaihteissa. Telin reunimmaisten akselien suuri keskinäinen etäisyys, 4 m, kasvattaa myös veturin rataan kohdistamia poikittaisvoimia.

Kuva 12. Dr18-veturin telin piirustus, jossa näkyvät telin ja veturin rungon väliset joustinelementit (1) ja pyöräkertojen kääntövarret (2). Kuva on kaluston nosto-ohjeesta, minkä takia kuvan telissä iskunvaimentimet on korvattu sidonnoilla. (Kuva: CZ Loko a.s./Fenniarail Oy, Merkinnät: OTKES)

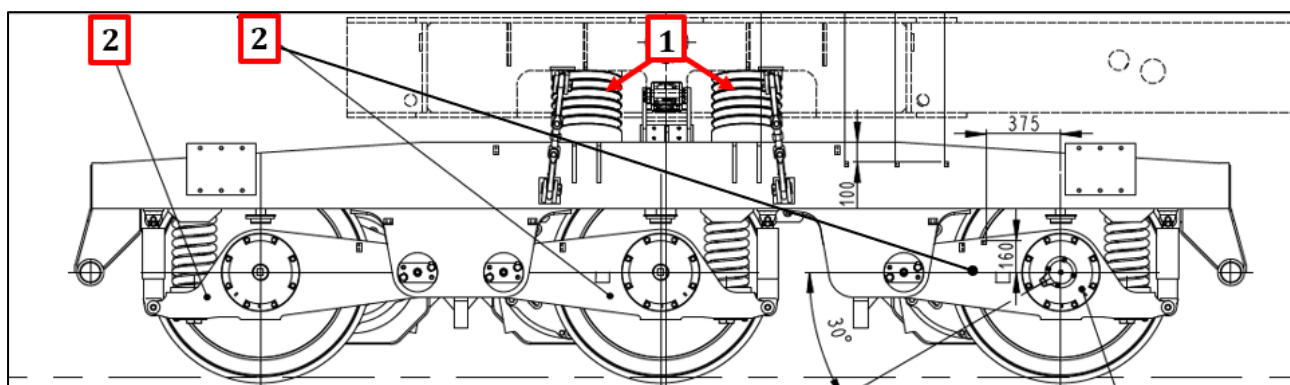
Kuva 13. Dr18-veturin telin piirustus, jossa näkyvät telin ja veturin rungon väliset joustinelementit (1) ja pyöräkertojen kääntövarret (2). Kuva on kaluston nosto-ohjeesta, minkä takia kuvan telissä iskunvaimentimet on korvattu sidonnoilla. (Kuva: CZ Loko a.s./Fenniarail Oy, Merkinnät: OTKES)

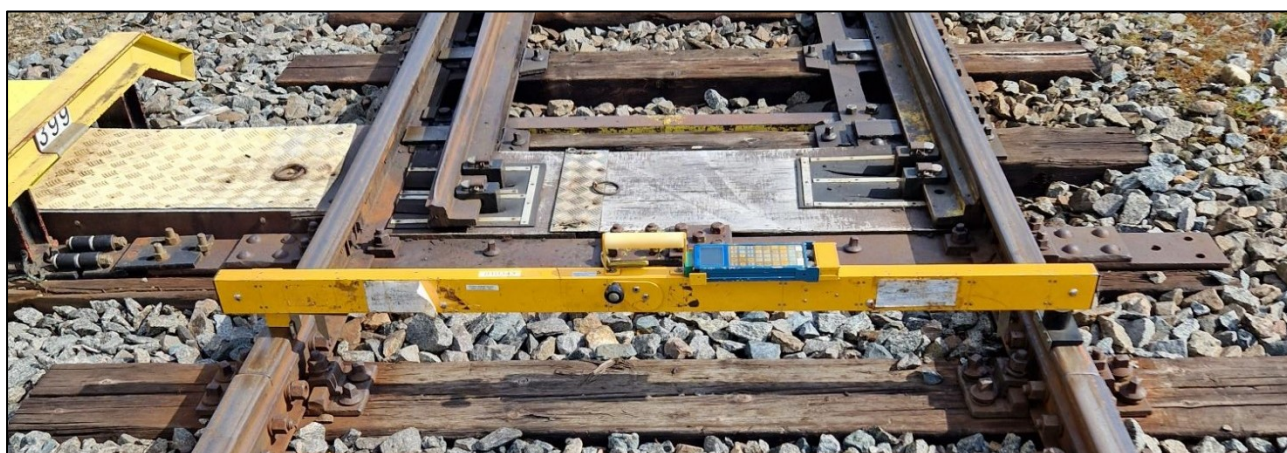
Kuva 21. Vaihteen RATO-ohjeen mukainen mittaus Vatjus-mittauslaitteella. Kuvassa mitataan vaihteen a-mittaa. (Kuva: OTKES)

Onnettomuuden tutkinnassa havaittiin vaihteen V171 olevan silmämääräisesti hyvin kulunut. Onnettomuutta ennen tehtyjen mittausten mukaan vaihde oli osin kulunut yli sallittujen kunnossapitotoleranssien ja mittauskohdassa b, eli vaihteen kielen kärjen kohdalla, kiskojen väli oli akuuttirajalla. RATO-ohjeiden mukaan todettu kunnossapitotoleranssin ylitys edellyttää kunnossapitäjältä korjaussuunnitelman esittämistä tilaajalle. Akuuttirajan ylitys vastaavasti edellyttää liikenteen keskeyttämistä ja välittömiä kunnossapitotoimenpiteitä vaihteessa.

Samassa yhteydessä rataisännöitsijä ja Tampereen yliopiston tutkimuskeskus Terran tutkijat mittasivat kielisovitusalueen raidelevyettä Vogel & Plötscherin RCA-raidelevyysmittarilla. Mittaus osoitti, että vaihteen V171 a-mitta oli 1532,5 mm ja b-mitta 1533,5 mm. Vaihteen b-mitta ylitti mittauskohdalle määritetyn akuuttirajan 1,5 millimetrillä. On kuitenkin huomioitava, että suistumisen jälkeen tehtyjä mittauksia ei voida pitää luotettavina, koska vaihde on todennäköisesti vaurioitunut suistumisessa.

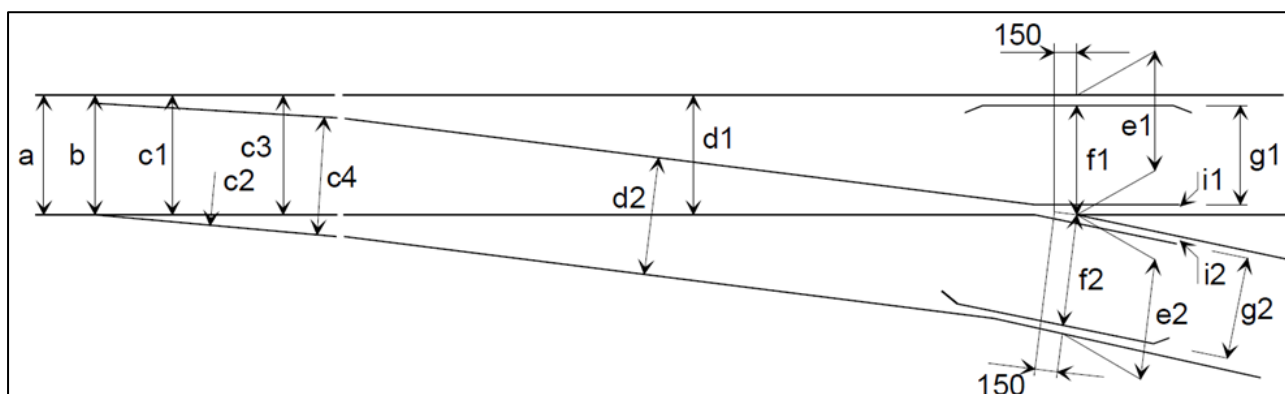
Kuva 22. Väyläviraston RATO-ohjeen mukaiset mittauskohdat vaihteessa. (Kuva: Väylävirasto)

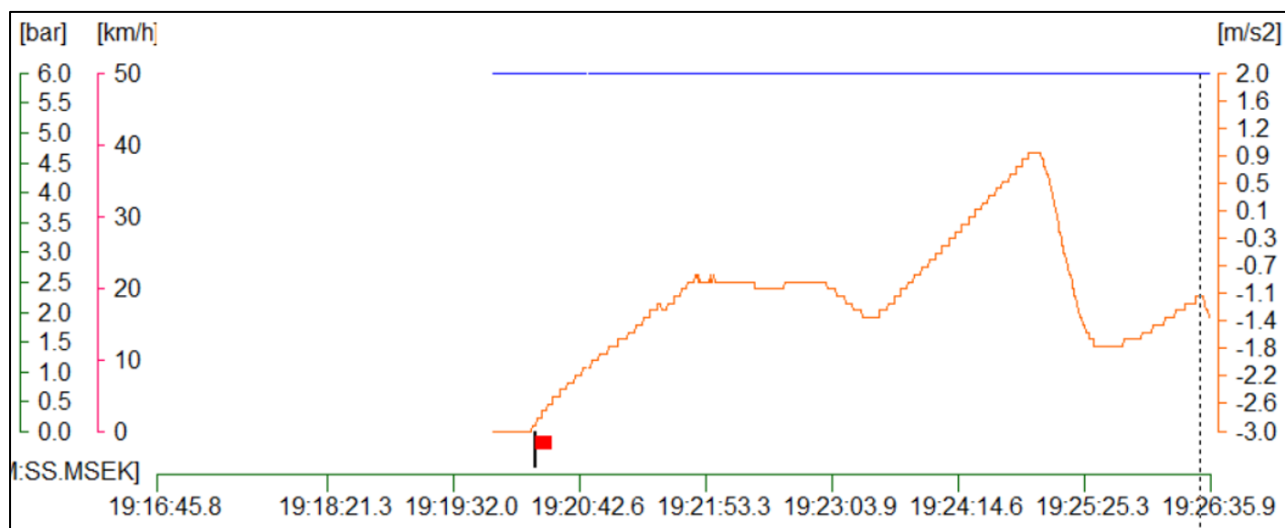
Kuva 34. Veturin rekisteröintilaitteen tallentama nopeuskäyrä (oranssi viiva) junan T7121 liikkeestä *Tampere Viinikasta* suistumiseen. (Kuva: OTKES)

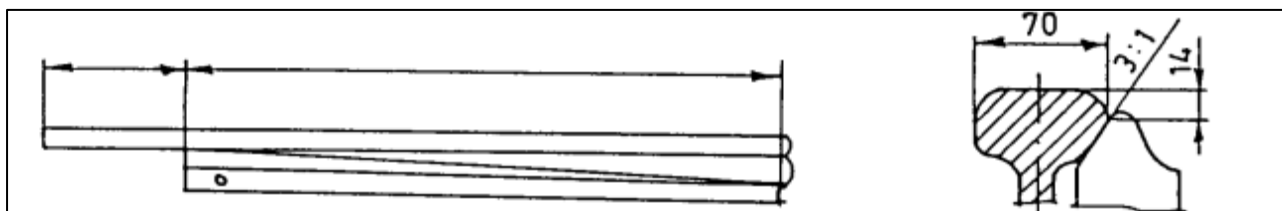
RATO 12 -ohje käsittelee päällysrakennehitsausta⁶⁸. Ohjeen mukaan hitsausteknisen kunnostuksen tarve tulee arvioida ja määritellä ultraäänitarkastuksen sekä kiskojen kuluneisuuden ja vaihteen mittaustulosten perusteella. Ohjeistus toteaa, että vaihteen kunnostus on tehtävä hyvissä ajoin, ettei vaihteen huono kunto estä hitsausteknistä kunnostusta. Lisäksi RATO 12 ohjeistaa, että vaihteen tukikiskon kunnostuksen yhteydessä kiskon hamaran oikeaan leveyteen ja muotoon tulee kiinnittää erityisesti huomiota kielen kärjen ja etujatkoksen välisellä osalla sekä sillä alueella, jossa vaihteen kieli on välittömästi tukeutuneena tukikiskoon (kohta 12.5.5.2). Suistuminen tapahtui kyseisellä alueella.

Kuva 38. RATO 12 -ohjeen mukainen tukikiskon muotoilu vaihteen kielen kärjen alueelta. (Kuva: Väylävirasto)

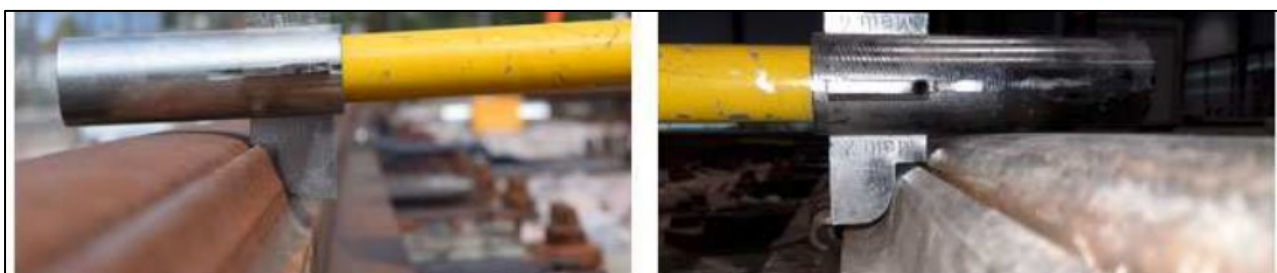
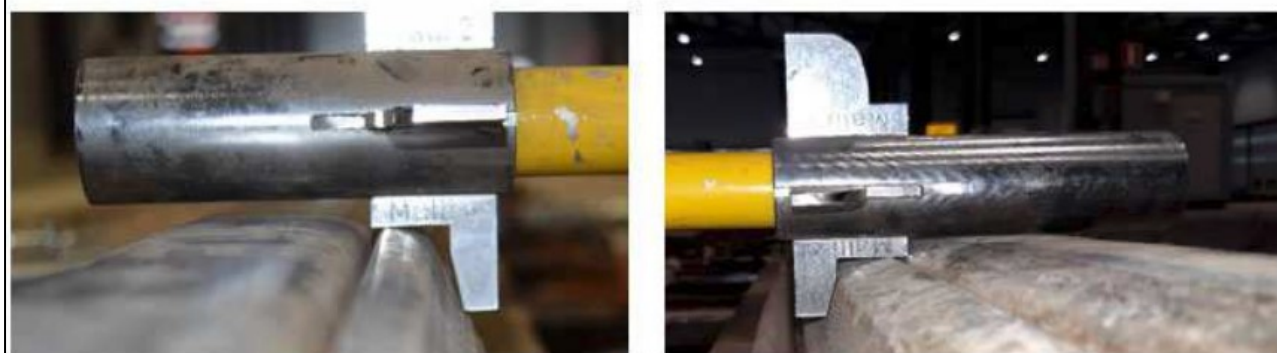
Vaihteen kielisovitusalueen mittauksiin ja tarkastuksiin on olemassa mittatulkkeja. Mittatulkkien käyttö ohjeistetaan Väyläviraston RATO-ohjeiden osassa 12 (Kuva 39.), jossa mittatulkkeja ohjeistetaan käyttämään vaihteen korjaushitsauksen ja hionnan yhteydessä. Mittatulkkien käyttöä vaihteiden tarkastuksessa ja kunnossapitotarpeen arvioinnissa ei ole mainittu ohjeissa yksiselitteisesti. Tästä syystä kunnossapitoon on muodostunut käytäntö, että vaihteen kielisovitusalueen kuluneisuus arvioidaan pääosin silmämääräisesti.

Kuva 12.5.5:7. Malli 2; kieli madallettava. Malli 2. Ei toimenpiteitä.

Kuva 12.5.5:8. Malli 4; kieli madallettava. Malli 4. Ei toimenpiteitä.

Kuva 39. Esimerkkejä kielisovituksen tarkistuksesta mittatulkeilla, *malleilla*, RATO 12 ohjeesta. Tällä mittaamenetelmällä voidaan arvioida kielisovituksen kulumista. (Kuvat: Väylävirasto)
