Kerrostalon seinän paksueriste- rappauksen romahtaminen Helsingin Kontulassa 30.7.2024

Y2024-02

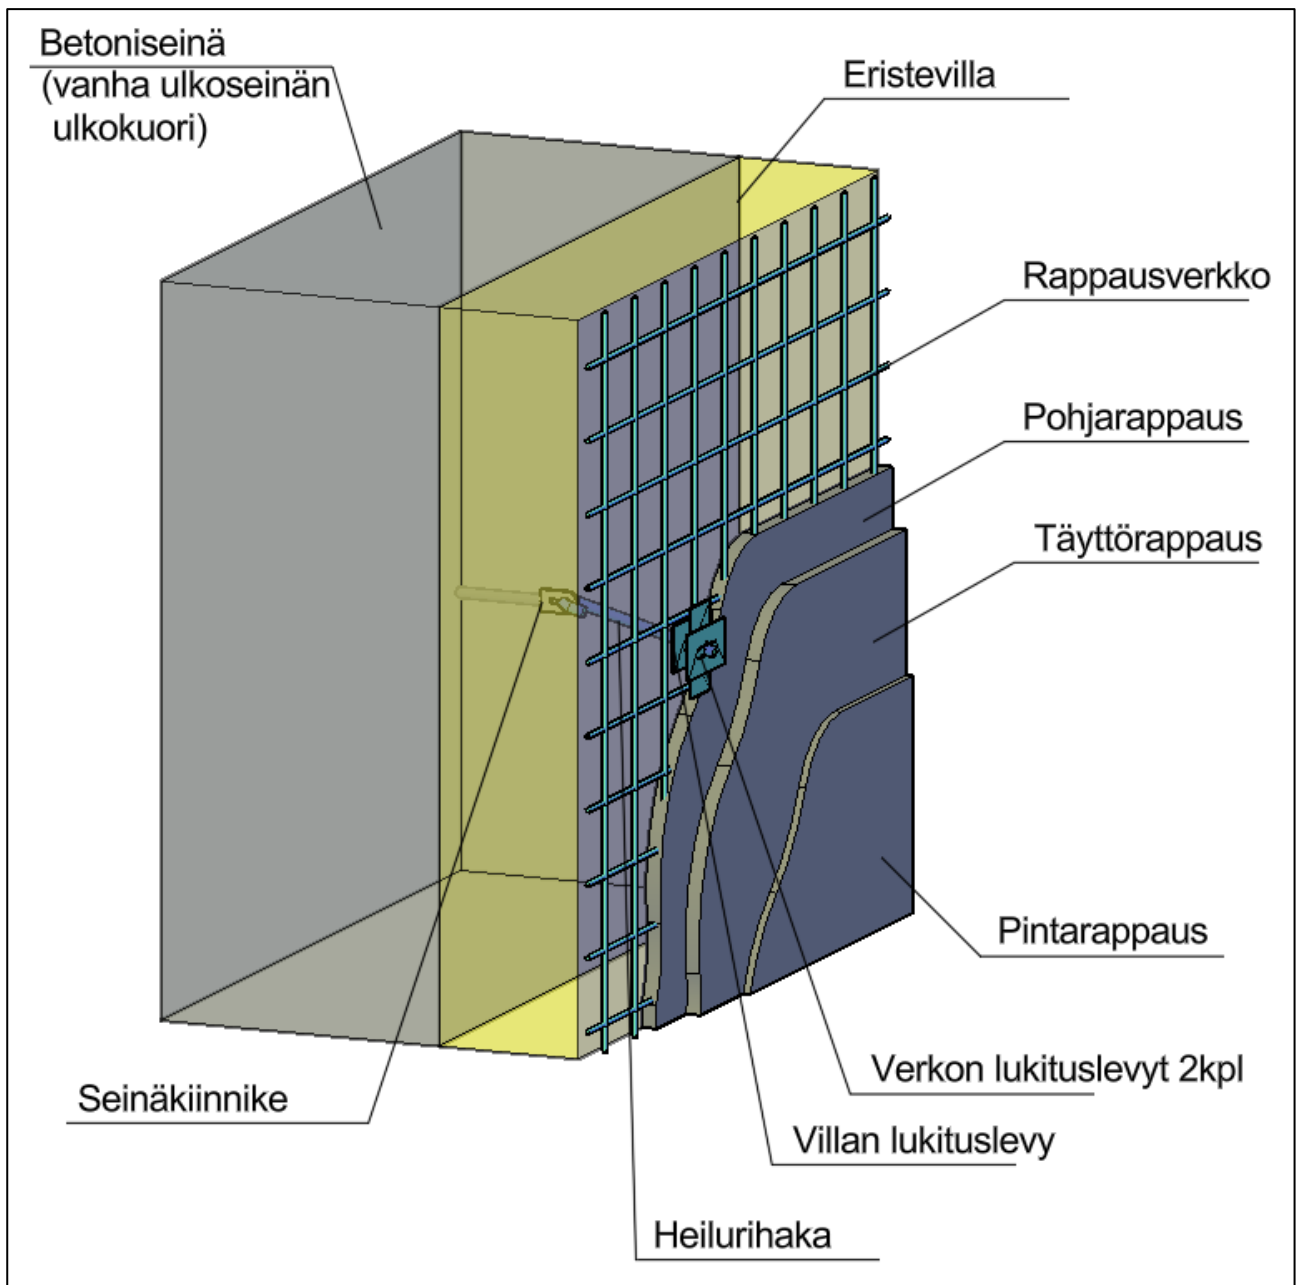
Kuva 4. Paksueristerappauksen läpileikkaus. (Kuva: OTKES)

Rappaukseen käytetään sementtipohjaista laastia, joka koostuu hienosta kiviaineksesta. Koostumus on pitkälti betonin kaltainen. Rappaus tehdään ruiskurappaamalla kolme kerrosta. Rappauslaastin ominaispaino on 1 900–2 300 kg/m³. Rappauksen kokonaispaksuus on yleensä noin 20–30 mm, jolloin rapatun seinän neliöpaino on 38–69 kg/m².

Rappaus toimii yhdessä verkon kanssa levymäisenä rakenneosana. Paksueristerappaus kuormittaa kiinnikkeiden heilurihakoja saaden niihin aikaan vetojännitystä, ja samalla alusrakennetta (betonielementteinä) vasten kohdistuva puristusjännitys mineraalivillassa kasvaa. Näin paksueristerappaus muodostuu yhtenäiseksi rakenteeksi.

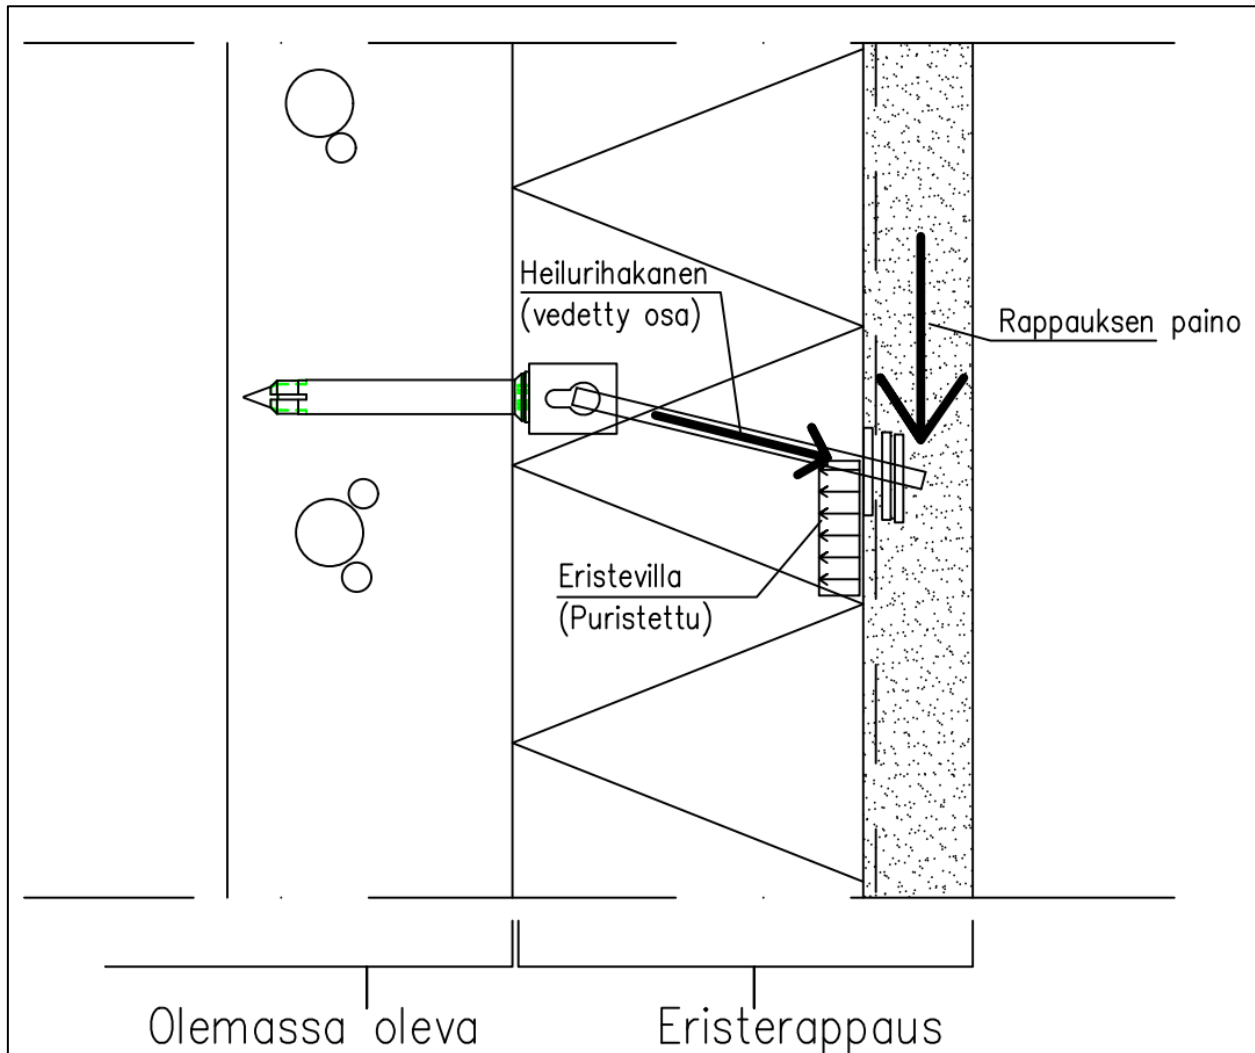
Kuva 5. Paksueristerappauksen osien kuormituksia. (Kuva: OTKES)

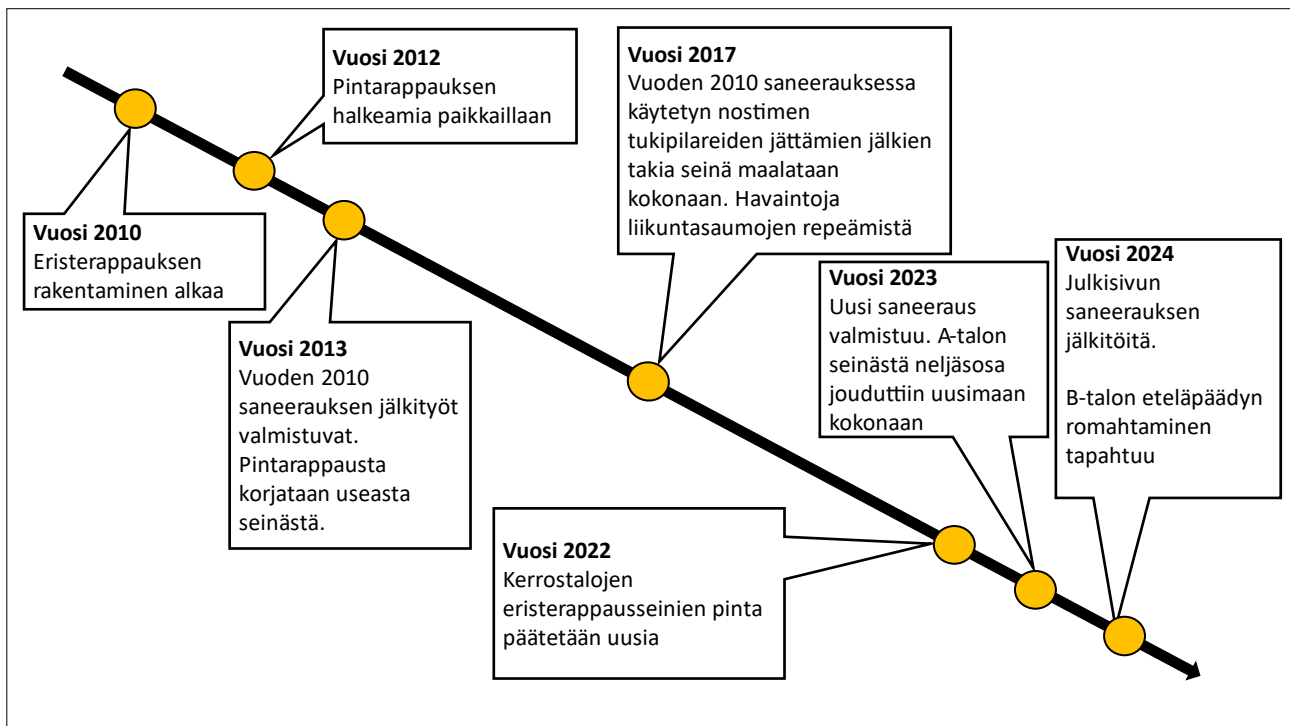
Paksueristerappauksella oli ollut saavutettavissa aiempaa parempi lämmöneristys ennen kaikkea kerrostalojen päätyhuoneistojen osalta. Vuonna 2010 rakennettuja paksueristerappauksia oli jouduttu korjaamaan useamman kerran valmistumista seuraavina vuosina, ja vuonna 2022 oli aloitettu päätyseinien pintojen saneeraus niiden merkittävien vaurioiden vuoksi.

Kuva 6. Paksueristerappauksen vaiheet ennen onnettomuutta. (Kuva: OTKES)

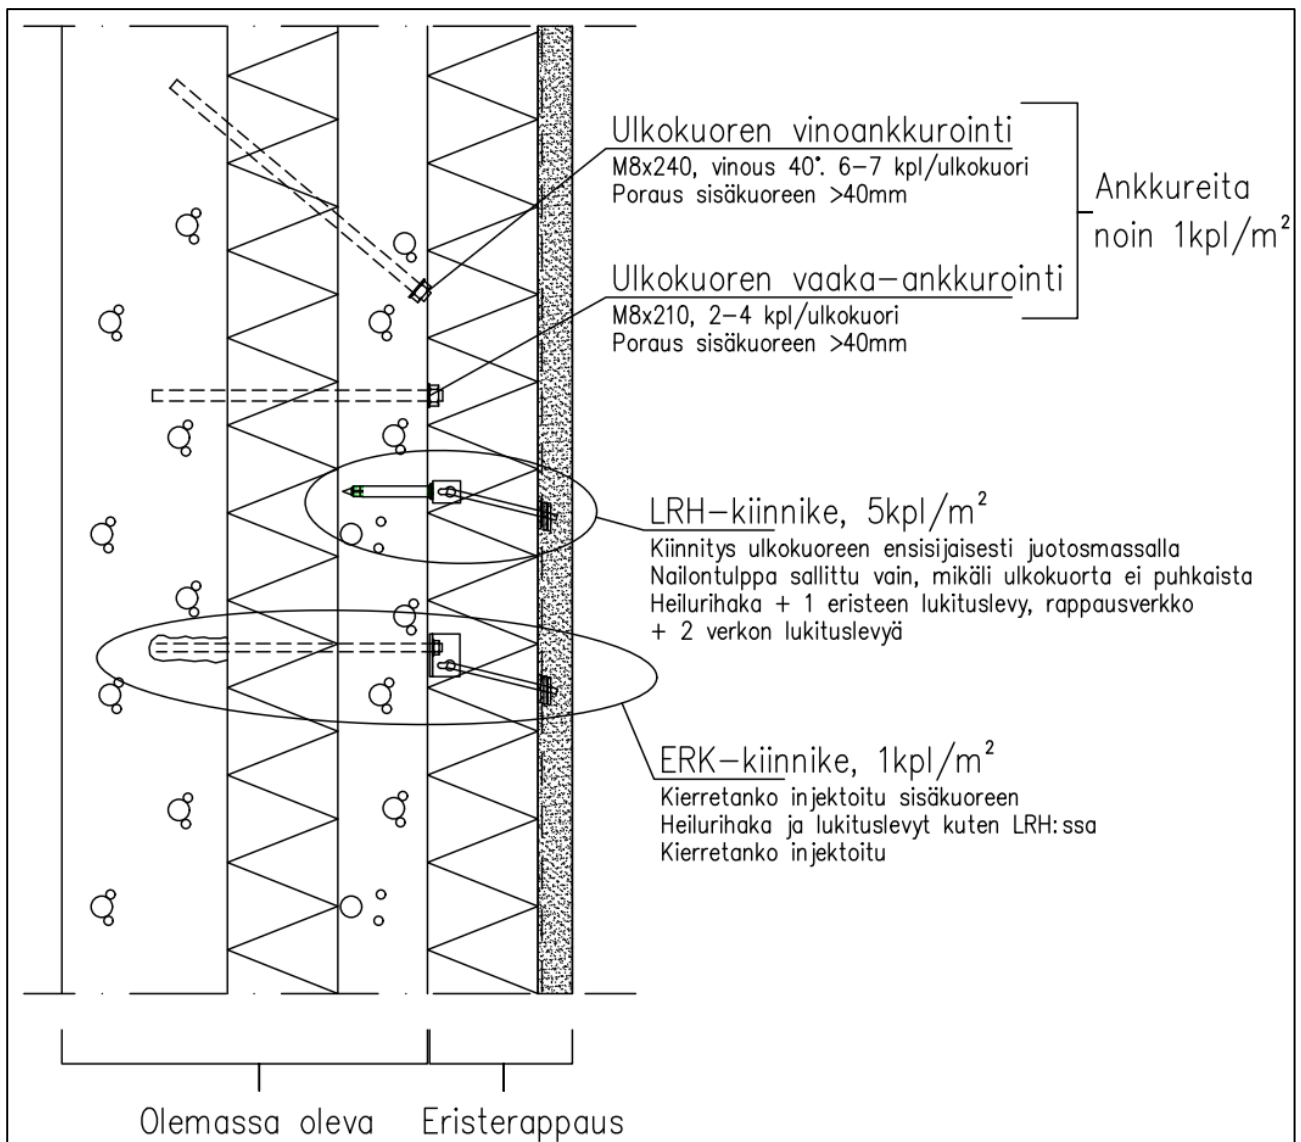
Paksurappaus-eristejärjestelmä oli toteutettu kohteessa järjestelmän toimittajan työtapaselostetta osittain soveltaen. Kiinnikkeitä koskevan ohjeistuksen ja toteuman välille oli jäänyt merkittävä ero. Paksueristerappauksen kantavuuden osalta kiinnikkeiden määrä yhdellä neliömetrillä sekä niiden keskinäinen etäisyys on keskeinen osatekijä tapahtumassa. Tutkinassa ei selvinnyt kiinnikkeiden ja rappausverkon tyyppi tai valmistaja.

Kuva 7. Paksueristerappauksen kiinnitysmekanismi hankkeen työselosteen tekstin ja rakennesuunnitelman mukaisesti. Ankkurointien asennus betonielementtiseinäin ja LRH- ja ERK-kiinnikkeiden asentaminen ja niiden väliset erot. (Kuva: OTKES)

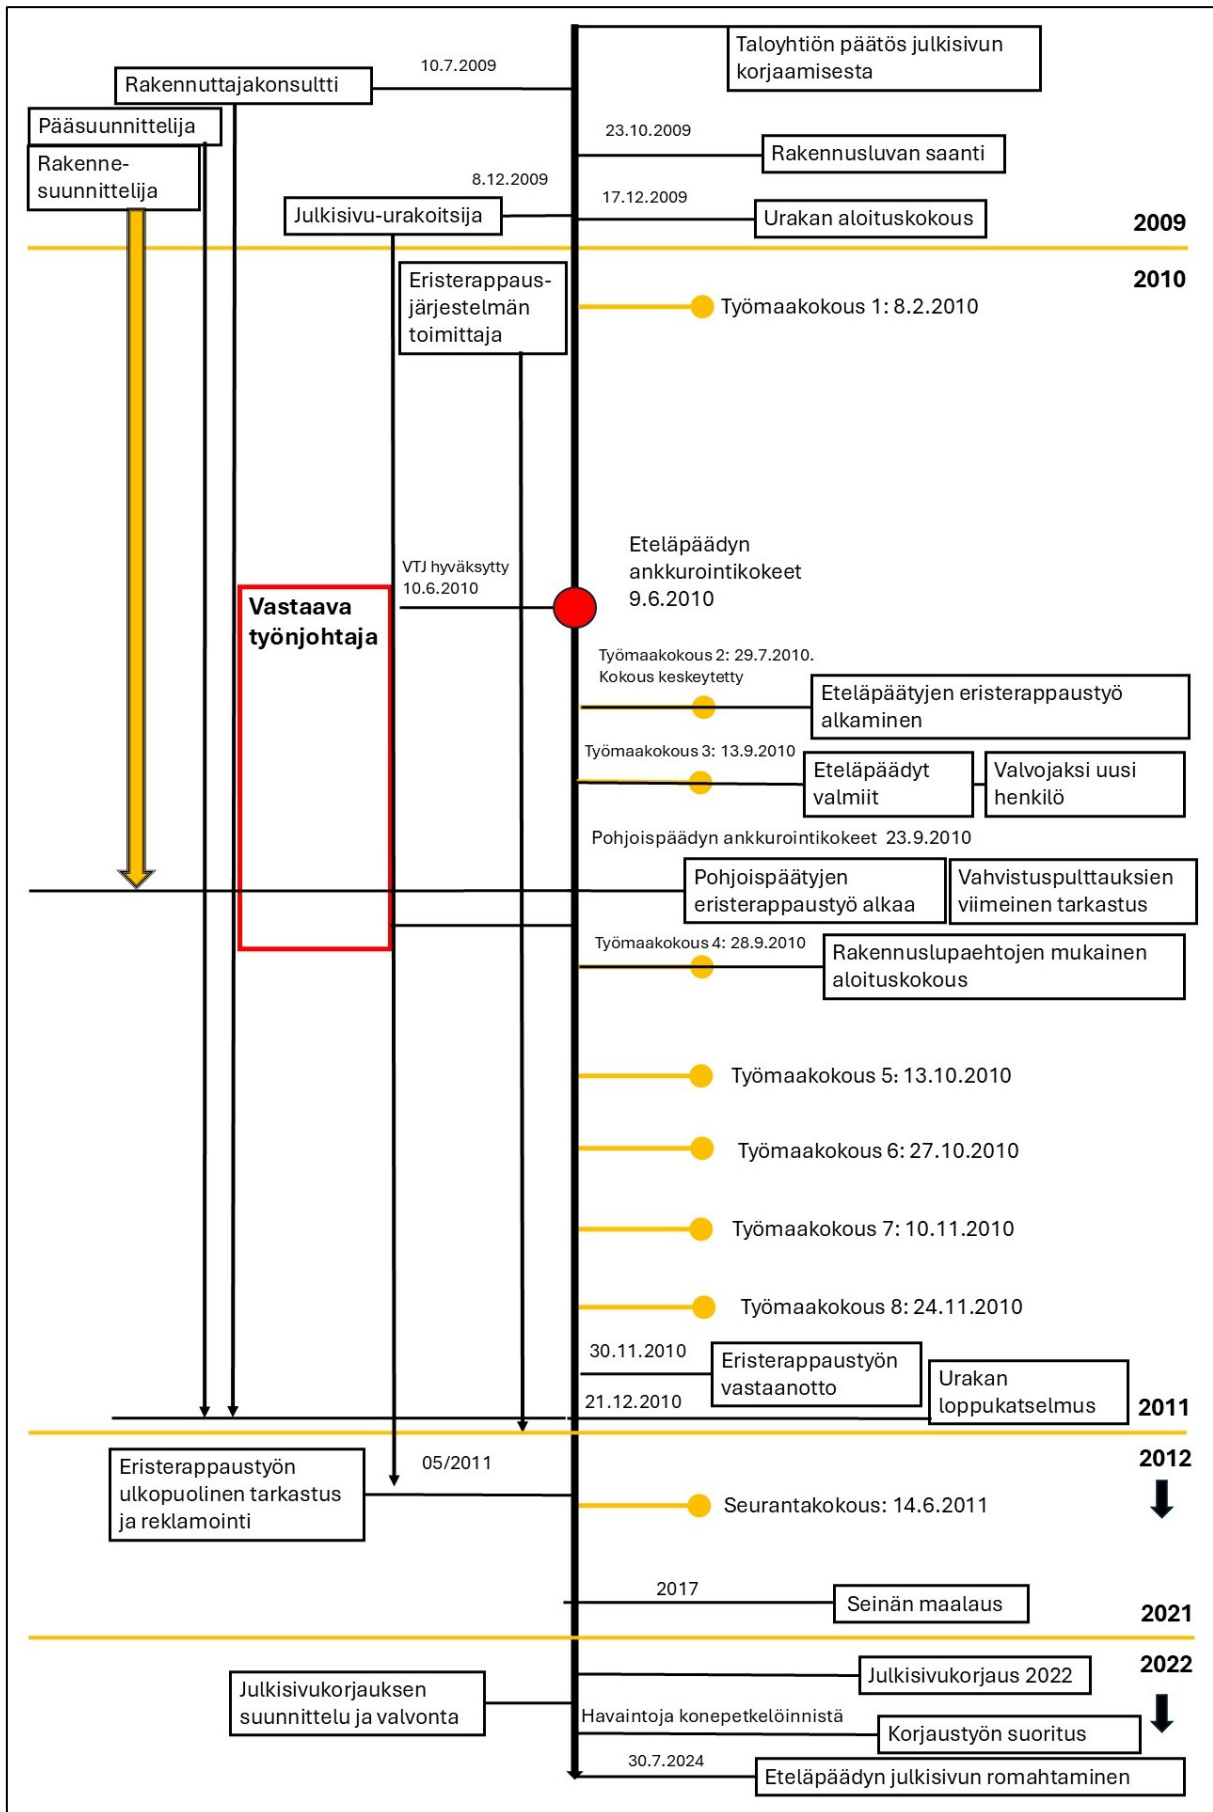
Kuva 12. Seinään liittyvät eri urakat vuosina 2009–2022. (Kuva: OTKES)

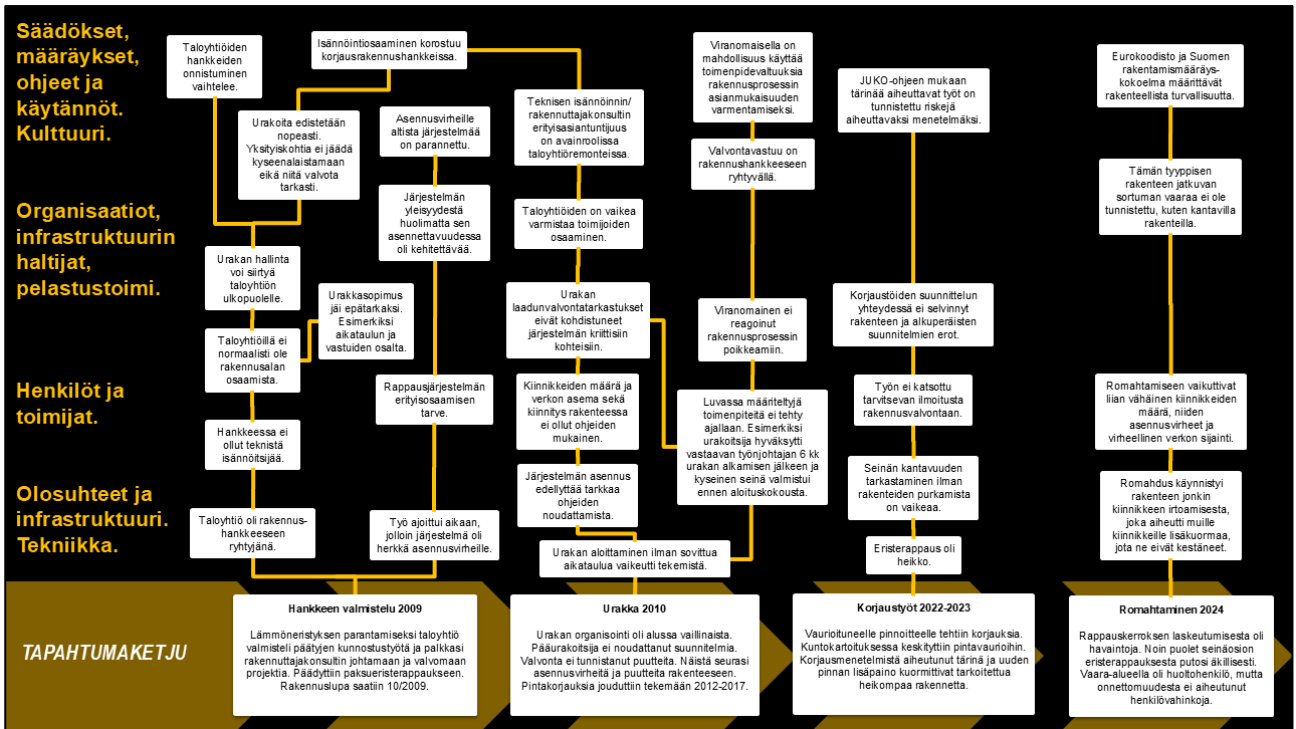
Kuva 13. Accimap-kaavio onnettomuudesta. (Kuva: OTKES)
