Historiallisen lentokoneen onnettomuus Räyskälässä 16.10.2024

L2024-02

Tutkinnan tunnus: L2024-02
Tutkintaselostus: 3/2026
ISBN: 978-951-836-693-8 (PDF)
ISSN: 2341-5991

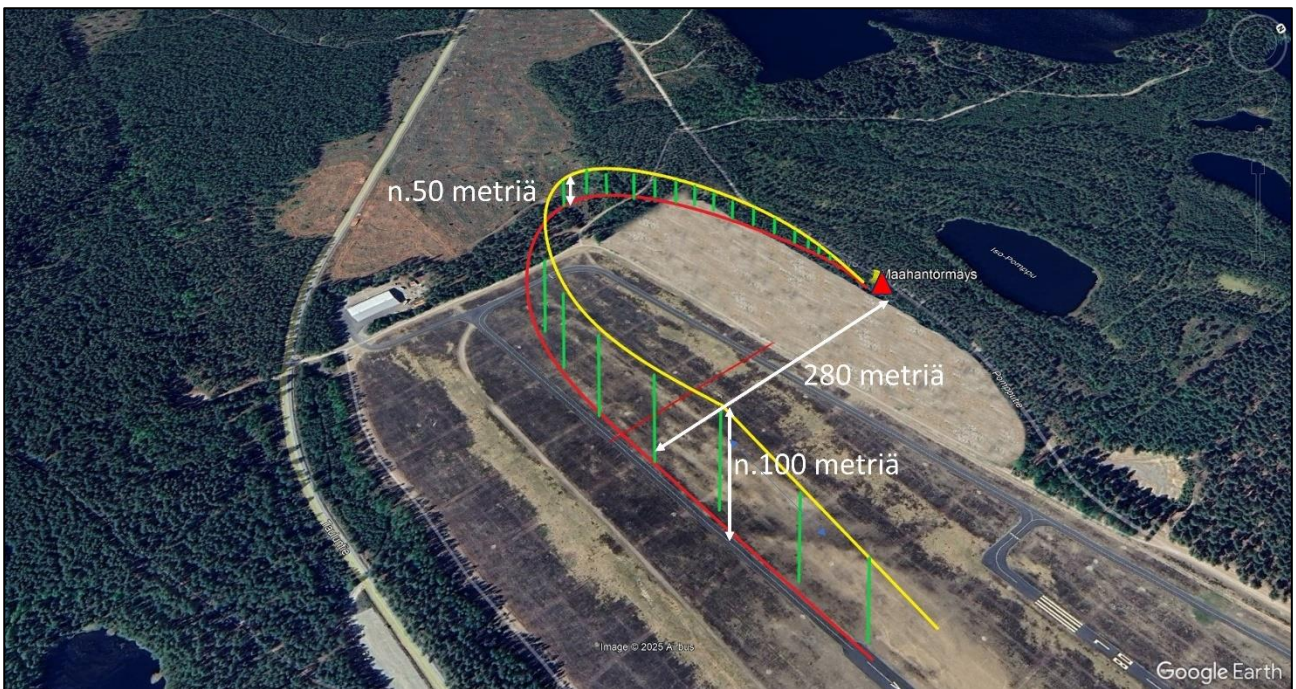
Lentokoneen ohjaaja aloitti lähtökiidon kiitotieltä 26L kello 12.05.35. Lentokone nousi ilmaan 12.05.52. Alkunousu oli normaali. Lento-ohjelmassa suoritettiin laskulaipat osittain ulkona, mikä lyhentää maakiittoa, mutta pienentää nousukulmaa. Kello 12.06.09 lentokone oli noussut noin 80 metrin korkeuteen ja laskutelineet olivat vielä osittain ulkona. Lentokone jatkoi nousua vielä noin 5 sekunnin ajan noin 100 metrin korkeuteen. Tämän jälkeen lentokoneen käyntiäännessä kuultiin silminnäkijöiden kertoman perusteella ensin kaksi terävää katkosta ja sitten kolmas, pehmeämpi ääni. Tämän jälkeen moottorin ääntä ei enää kuulunut.

Moottorin sammuttua ohjaaja yritti kaartaa jyrkällä¹ oikealla kaarrolla takaisin kenttäalueelle laskuun. Kaarron aikana lentokone menetti nopeasti korkeutta. Sen oikea siivenkärki osui kaarrossa maahan, ja lentokone törmäsi metsän laidassa oleviin puihin kello 12.06.30. Molemmat ohjaajat kuolivat törmäyksessä. Törmäyksen voimasta lentokoneen siipi² ja moottori repeytyivät irti rungosta. Polttoaine syttyi palamaan, ja lentokone tuhoutui täysin.

Kuva 1. Lentokoneen laskettu reitti ja korkeus onnettomuuteen päätyneellä lennolla. Keltainen viiva kuvaa lentokoneen lentämää reittiä, punainen viiva reitin projektiota maanpinnalla ja vihreät viivat lentokoneen korkeutta. Onnettomuuspaikka on merkitty punaisella kolmiolla. (Kuva: Google Earth, muokkaukset: OTKES).

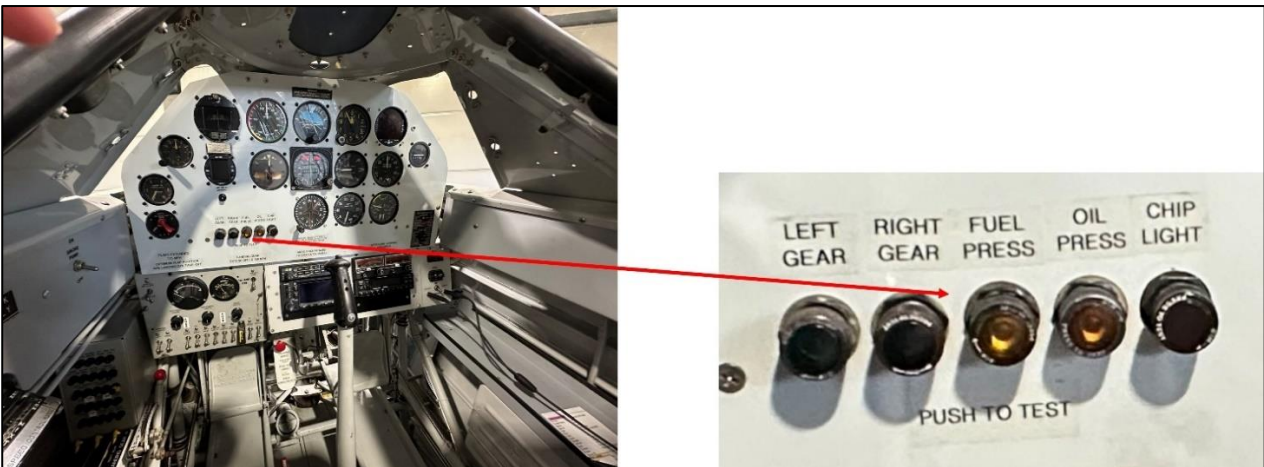
Onnettomuudessa olleeseen lentokoneeseen oli tehty etummaisesta ja takimmaisesta mittaritaulun muutostyö, jonka ohessa polttoainetankin vaihtovalo oli vaihdettu polttoainepaineen merkkivaloon. Valon sijainti etuohjaamossa oli muutettu instrumenttipaneelin oikealta puolelta moottorin ahtopainemittarin vierestä paneelin vasemmalle puolelle erilliseen huomiovaloriiviin. Takaohjaamossa merkkivalo sijaitsi ohjaamon vasemmassa laidassa mittaritaulun alapuolella olevassa paneelissa. Merkkivalojen kirkkaus oli säädettävissä esimerkiksi yölennon tarpeisiin sopivaksi. Merkkivalojen toiminta todettiin normaaliksi ostotarkastuksen yhteydessä tehdyssä testissä noin kaksi viikkoa ennen onnettomuutta.

Kuva 7. Polttoainepaineen merkkivalon sijainti OH-NAT:n etuohjaamon mittaritaulussa. (Kuva: Lentokoneen omistaja, muokkaukset: OTKES)

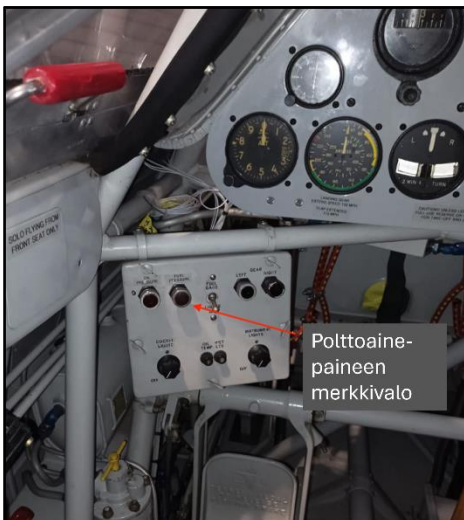
Kuva 8. Polttoainepaineen merkkivalon sijainti OH-NAT:n takaohjaamossa. (Kuva: Lentokoneen omistaja).

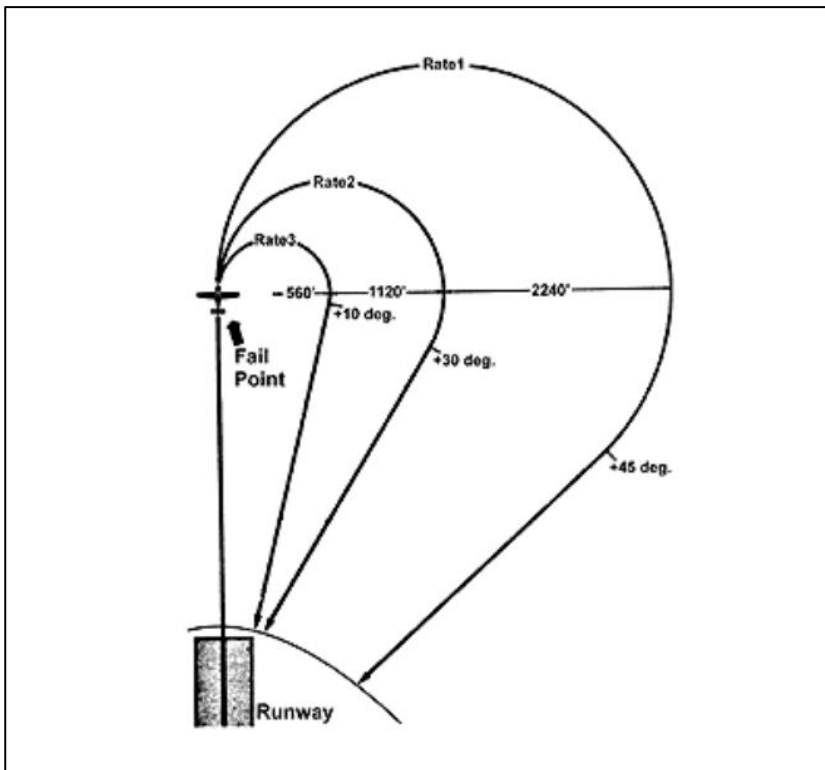
Kuva 30. Mahdoton kaarto eri kallistuskulmilla. Loivalla kaarrolla kaarron aikana ajaudutaan kauas kiitotiestä ja jyrkällä kaarrolla lentokoneen vajoamisnopeus ja sakkausnopeus kasvavat. (Kuva: Yhdysvaltain ilmailuviranomainen)

Sakkausnopeuden- ja vajoamisnopeuden kasvun lisäksi on huomioitava, että lentoonlähtö suoritetaan yleensä vastatuuleen. Kun kaarretaan takaisin lähtösuuntaan, vastatuuli muuttuu myötätuuleksi ja lentokoneen maanopeus kasvaa.

1. Laske lentokoneen nokkaa välittömästi ja trimmaa ohjainvoimat pois ilmanopeuden ylläpitämiseksi
2. Valitse paras mahdollinen pakkolaskupaikka 60 asteen sektorilta lentokoneen edestä
3. Sulje polttoainehana, magneetit ja seosvipu tulipalon estämiseksi
4. Jos lentokone on kannuspyörälentokone, nosta laskutelineet ylös tai pidä ne ylhäällä pakkolaskussa lentokoneen ympäriryöhtämisen estämiseksi
5. Tee tarvittaessa vain pieniä ohjainliikkeitä ja suunnanmuutoksia esteisiin osumisen välttämiseksi
6. Kun on varmaa, että lentokone liittää pakkolaskupaikalle asti, ota laskusiivekkeet ulos. Älä anna lentokoneen ilmanopeuden nousta.
7. Juuri ennen laskeutumista sulje lentokoneen sähköpääkytkin ja avaa matkustamon ovet³⁶ mahdollisen lentokoneen rungon vääntymisen seurauksena aiheutuvan ovien jumiutumisen estämiseksi.
8. Vastusta houkutusta kääntyä takaisin lentopaikalle!!

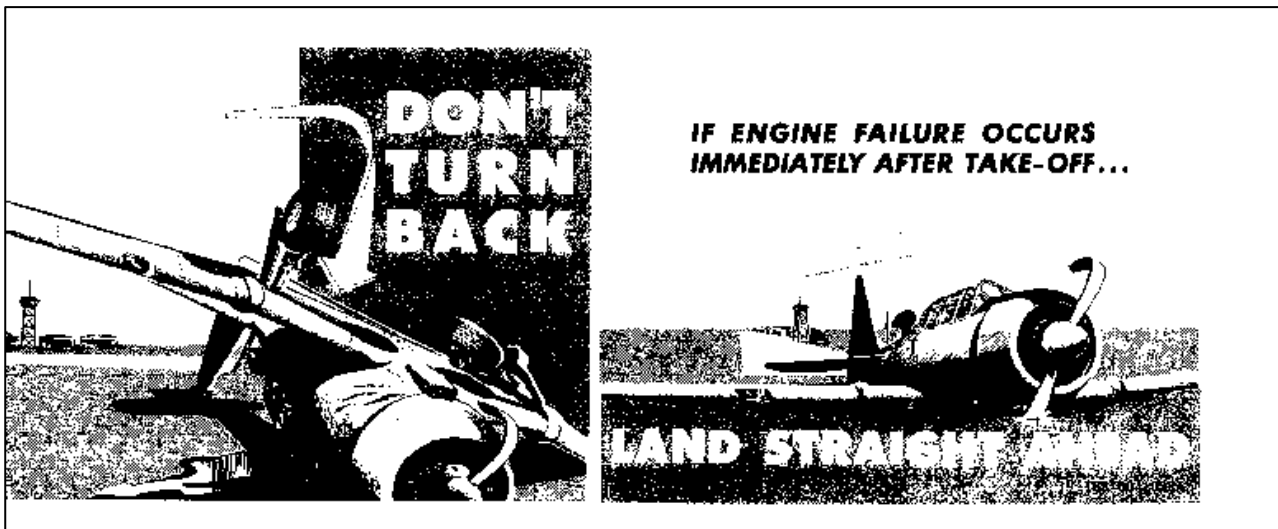
Kuva 31. Mahdottoman kaarron riskit. Kuvassa vasemmalla mahdottoman kaarron seurauksena ympäri pyörähtänyt lentokone ja oikealla suoraan eteenpäin tehdyn pakkolaskun jälkeinen lentokone. (Kuva: Lentokoneen lentokäsikirja)
