## Lento-onnettomuus Euran lentopaikan läheisyydessä 17.5.2025

L2025-01

Onnettomuustutkintakeskus päätti turvallisuustutkintalain (525/2011) 2 §:n 1 momentin 2 kohdan nojalla tutkia 7.5.2025 Euran lentopaikan lähellä tapahtuneen onnettomuuden, jossa kaksi helikopteria törmäsi toisiinsa ilmassa ja viisi henkilöä menehtyi.

Tutkinnan tunnus: L2025-01  
Tutkintaselostus 6/2026  
ISBN: 978-951-836-699-0 (PDF)  
ISSN: 2341-5991

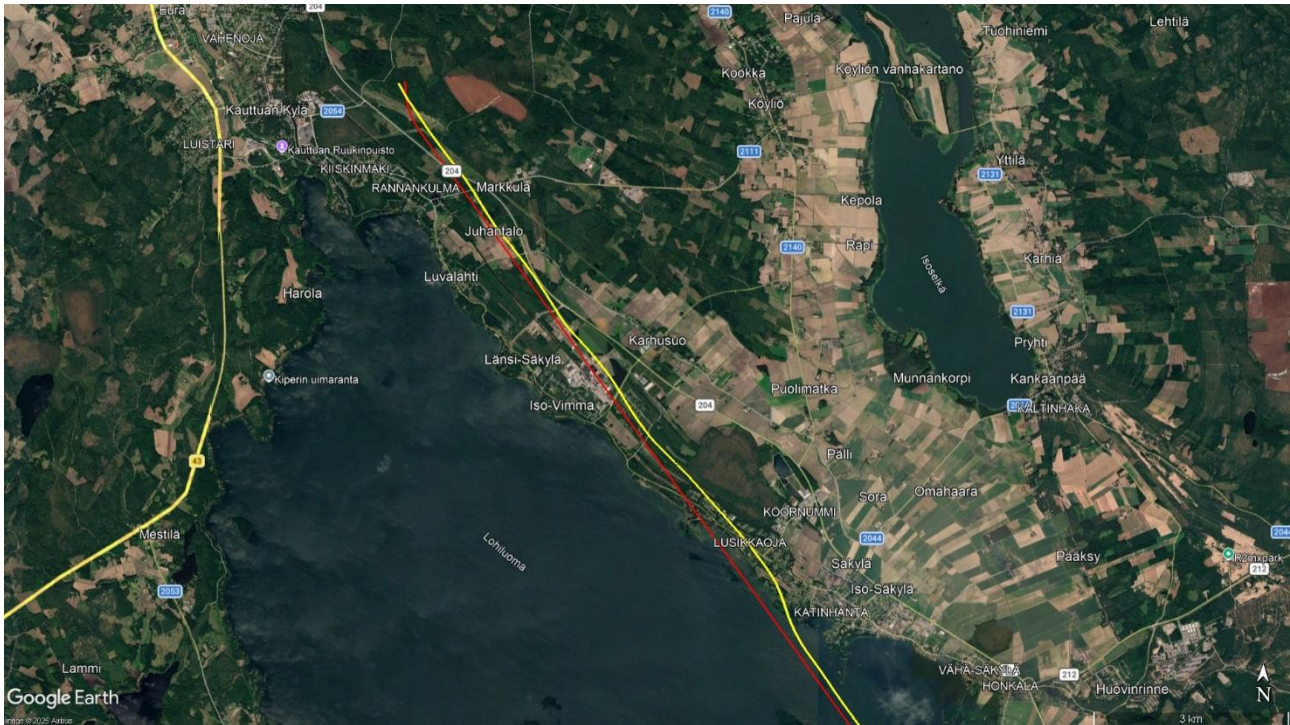
**Kuva 2.** Helikoptereiden lentojen loppuvaihe ja törmäys Euran lentopaikan pohjoispuolella. (Kuva: Google©, muokkaukset: OTKES)

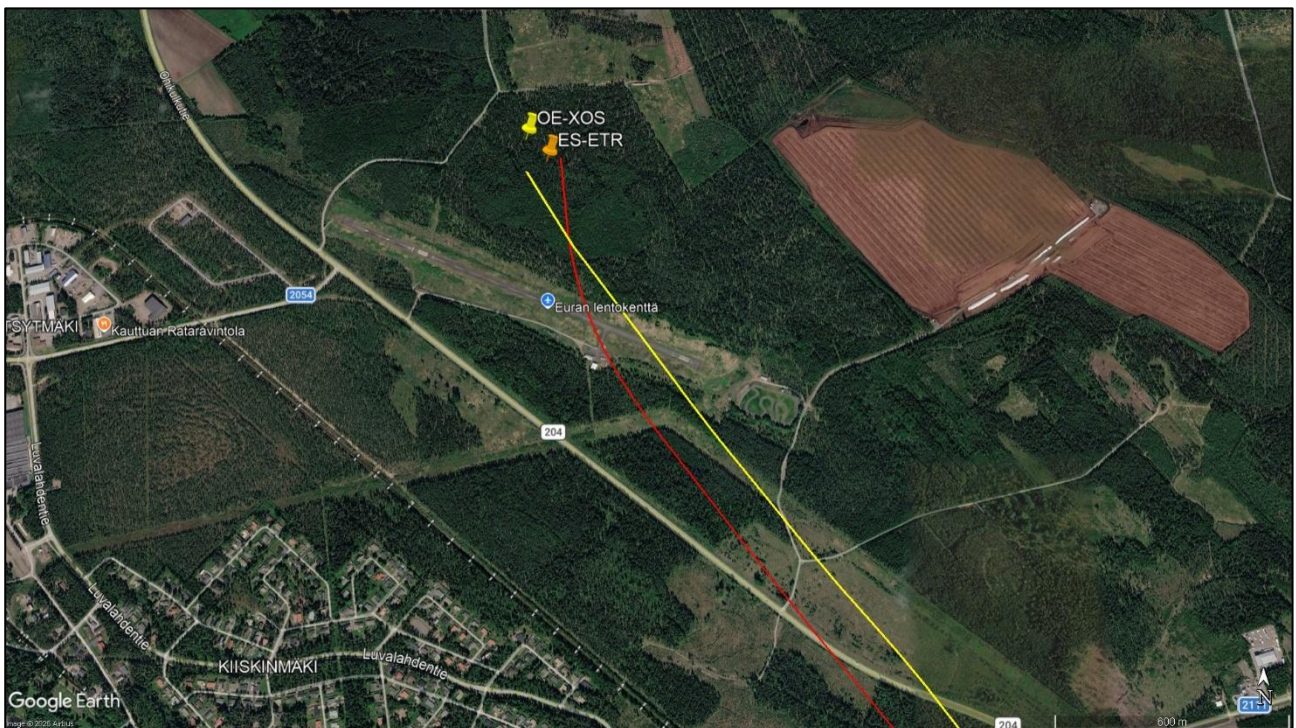
Onnettomuus sattui Euran lentopaikan pohjoispuolella. Helikopterit putosivat metsään muutamien satojen metrien etäisyydelle kiitotiestä. Helikopterien putoamispaikat on merkitty kuvaan 3.

**Kuva 3.** Onnettomuuspaikka. Kuvaan on merkitty putoamispaikat. Kuvassa näkyy myös Euran lentopaikan kiitotie. (Kuva: Google©, muokkaukset: OTKES)

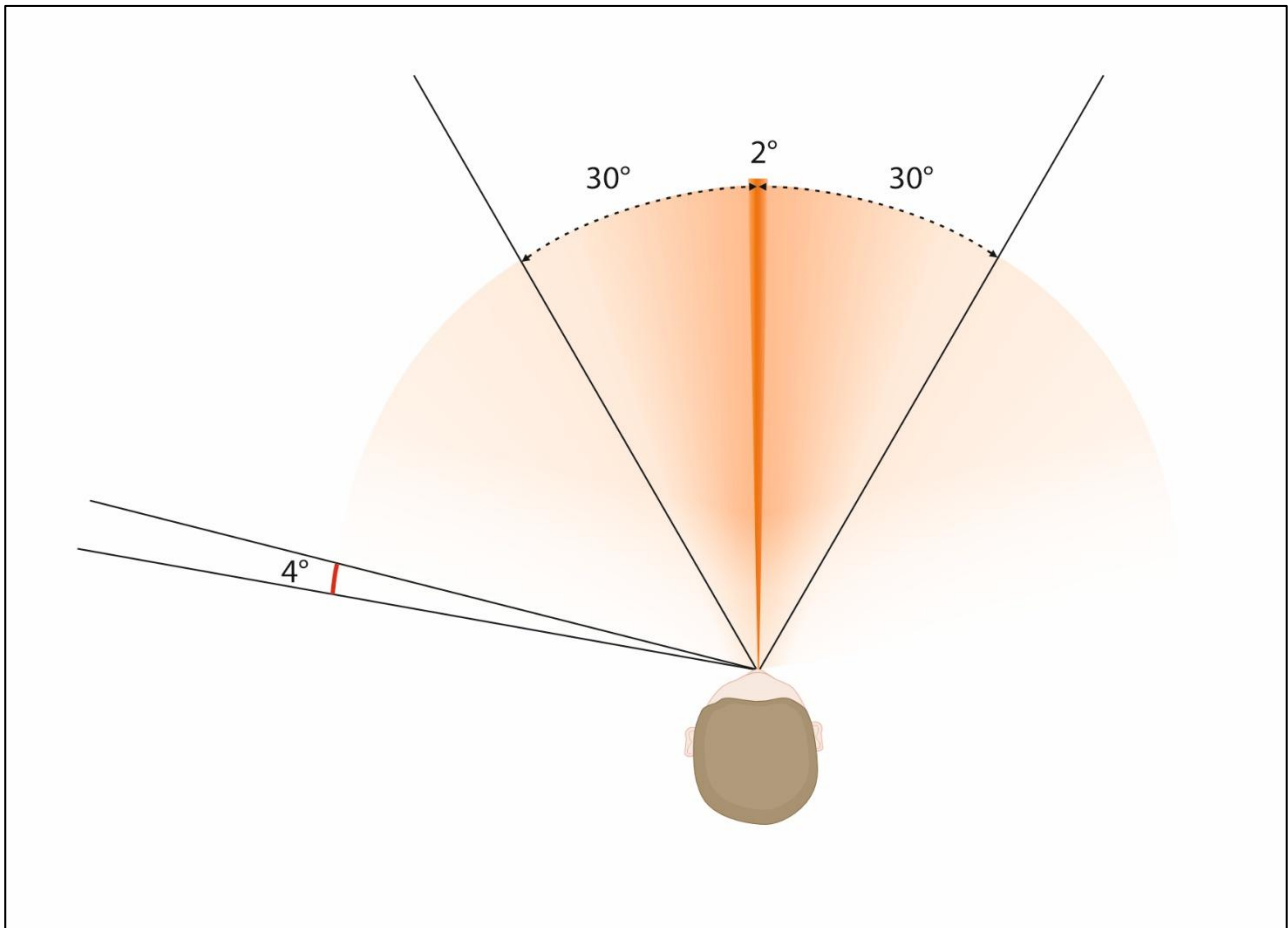
**Kuva 15.** Ihmisen näkökentän laajuus. Yksityiskohtien näkeminen on tarkkaa vain noin kahden näkökulma-asteen suuruisella alueella katseen kohdistuspisteessä. Tämän ulkopuolella näön tarkkuus asteittain heikkenee. Noin 30 astetta katseen kohdistuspisteestä tarkka näkeminen heikkenee merkittävästi. Tätä aluetta kutsutaan ääreisnäön alueeksi. Kuvaan on havainnollistettu R44-helikopterin koko (noin neljä näkökulma-astetta) tilanteessa, jossa helikopteri on noin 125 metrin etäisyydellä katsojasta. (Kuva: OTKES)

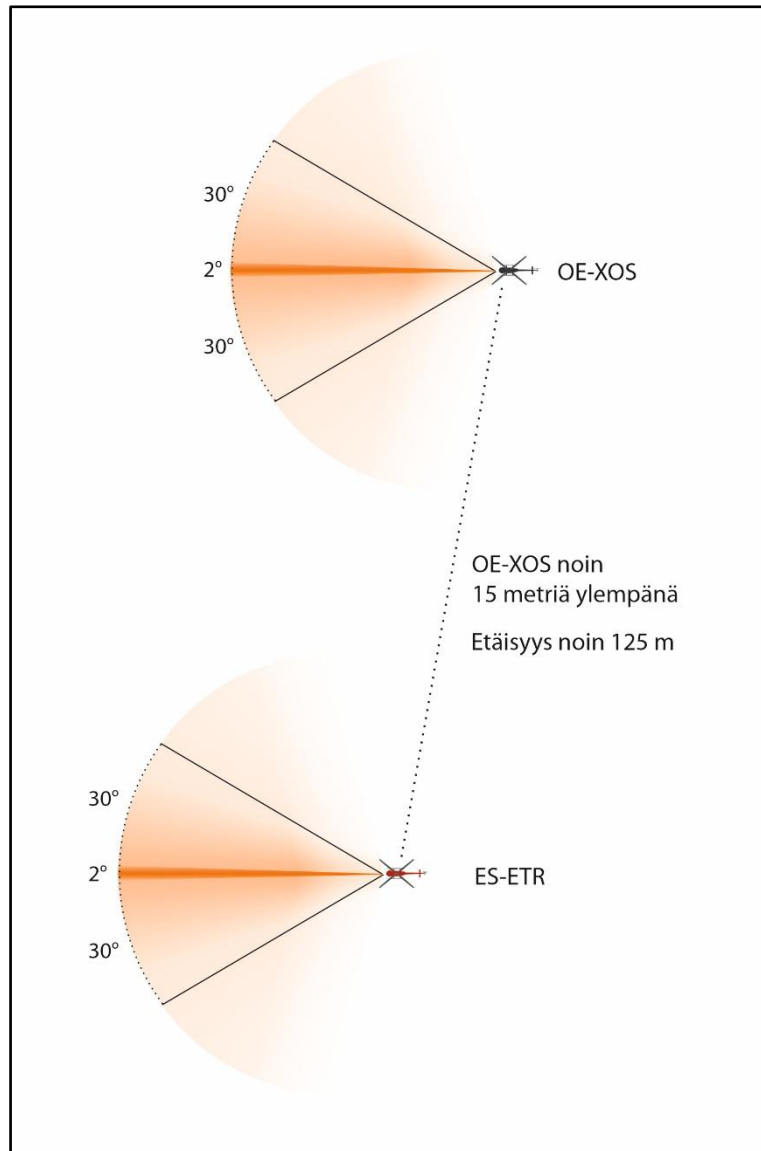
**Kuva 16.** Kuva havainnollistaa ohjaajien näkökentän laajuutta ohjaajien katsoessa suoraan eteen. Helikoptereiden keskinäinen sijainti kuvaa tilannetta juuri ennen ES-ETR:n kaarron aloittamista. (Kuva: OTKES)

Tilanteessa, jossa ES-ETR aloitti loivan käännöksen oikealle, se sijaitsi OE-XOS:n etuvasemmalla ja jonkin verran alapuolella (katso kuva 16). OE-XOS:n ohjaaja istui helikopterin oikealla etuistuimella ja matkustaja vasemmalla etuistuimella. Kaarron aikana ES-ETR:n kattorakenteet sekä ovien karmit ovat voineet peittää näkyvyyttä ES-ETR:n ohjaamosta OS-XOS:n suuntaan. XOS:stä ETR:n suuntaan vasemmalle näkemää on voinut rajoittaa etupenkillä istuva matkustaja sekä ovenkarmit. Erityisesti kaarron edetessä ETR siirtyi XOS:stä katsoen taaksepäin, jolloin vasemmalla etuistuimella istunut matkustaja on voinut rajoittaa näkyvyyttä merkittävästi.

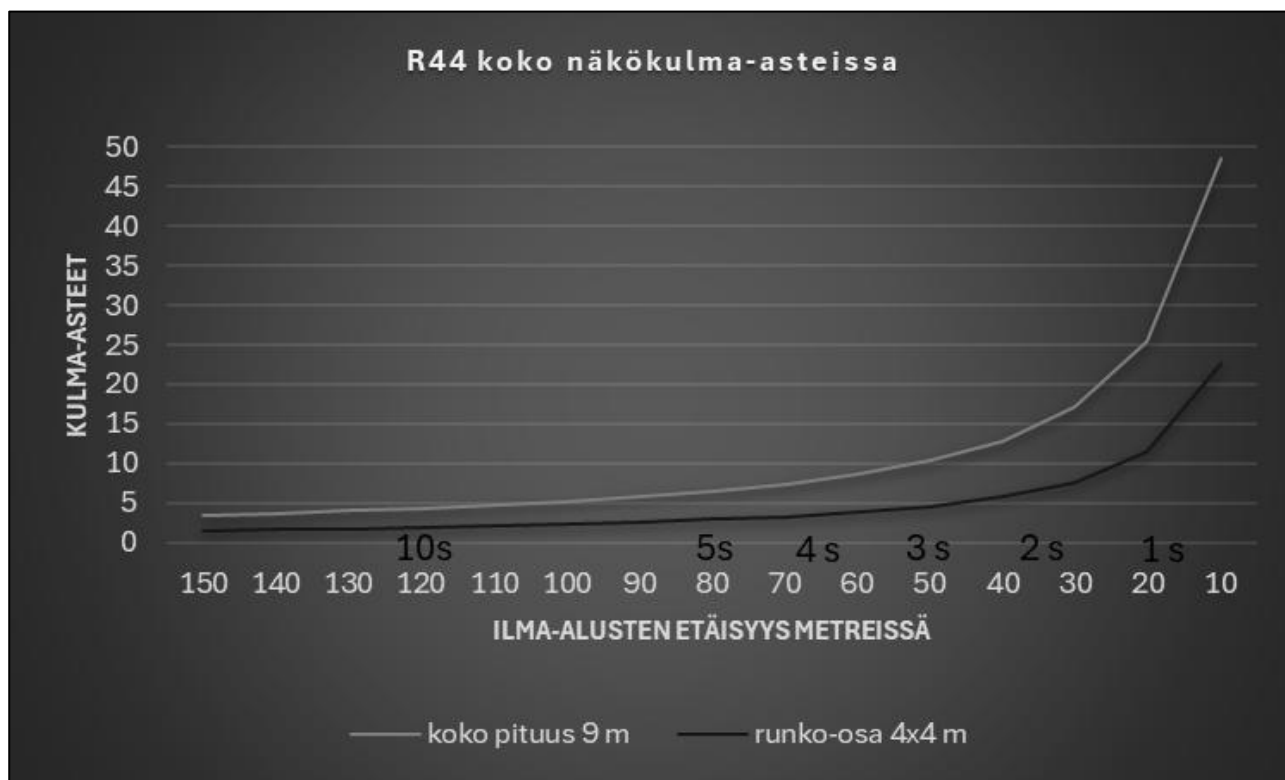
Kun kohti tuleva ilma-alus lähestyy, sen suhteellinen koko näkökentässä kasvaa vähitellen. Kaukaa ja suurella nopeudella lähestyvän ilma-aluksen koko ei kuitenkaan suurene heti merkittäväällä tavalla. Kuvassa 17 on havainnollistettu sitä, minkä kokoinen Robinson R44 Raven I -helikopteri on näkökentässä eri etäisyyksillä. Helikopterin koko on ilmaistu visuaalisena kulmana (näkökulma-asteina). Tämä havainnollistaa sitä, kuinka suuren osan näkökentästä kohde peittää. Helikopterin pituus on suoraan sivusta katsottuna noin 9 metriä. Helikopterin rungon koko lukuun ottamatta pyrstöpuomia on noin 4 x 4 m. Kun ES-ETR oli alittanut loivan kaarron oikealle, helikoptereilla oli etäisyyttä noin 125 metriä. Tällä etäisyydellä toisen helikopterin koko näkökentässä on ollut vain noin neljä astetta (katso kuva 15), helikopterin runko ilman pyrstöpuomia alle kaksi astetta.

Jotta tämän kokoisen kohteen yksityiskohtia voidaan havaita, on katse kohdistettava suoraan kohteeseen. Suhteellinen koko kasvaa vasta aivan viimeisillä sekunneilla ennen yhteentörmäystä. Vielä kolme sekuntia ennen törmäystä helikopterin pituus on vastannut näkökentässä vain noin 10 astetta ja helikopterin runko ilman pyrstöpuomia vain noin viittä astetta.

**Kuva 17.** R44:n koko näkökulma-asteissa eri etäisyydeltä katsottuna. (Kuva: OTKES)

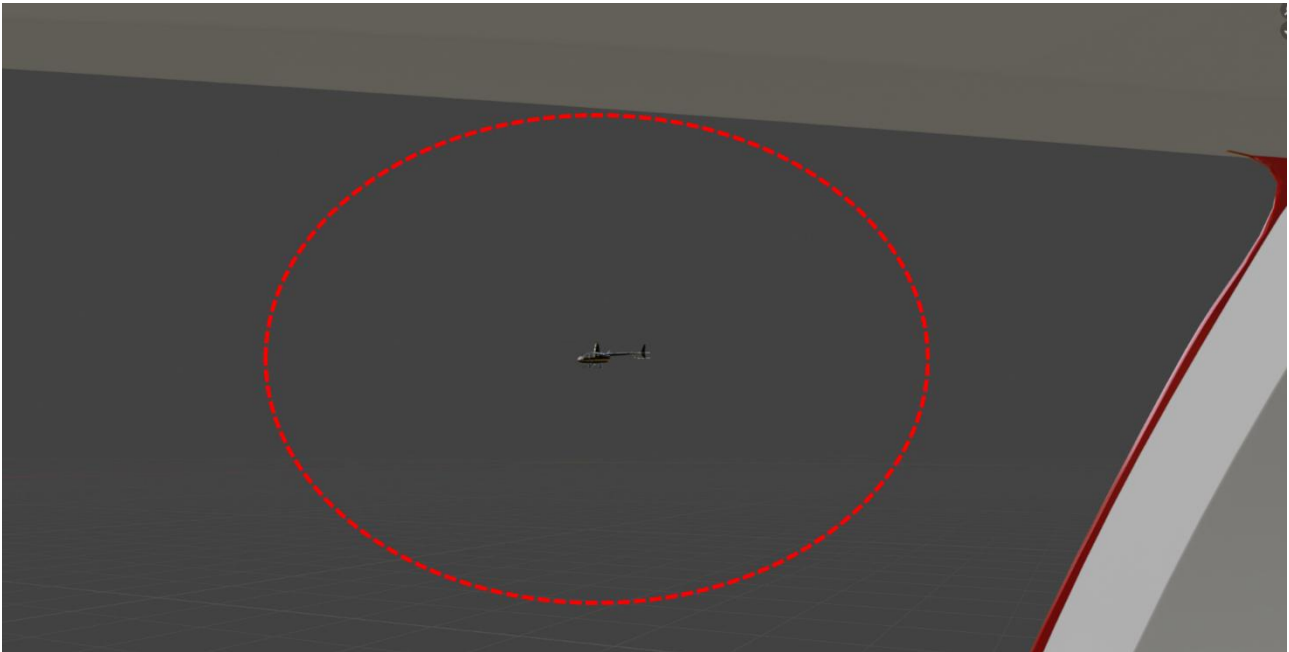
**Kuva 18.** Kuvassa on helikopterin oikeanpuoleisen oven taaempi yläkulma. Kuva esittää ohjaajan mahdollisuutta nähdä ES-ETR:stä OE-XOS:n suuntaan juuri ennen kaarron aloittamista, edellyttäen, että ohjaaja olisi katsonut takaoikealle. Katsontasuunta on oikealle ja hieman takaviistoon noin  $100^\circ$  ja  $6^\circ$  ylöspäin. Epätarkan sijaintitiedon johdosta XOS:n sijainti tässä kuvassa on suuntaa antava. Punaisella katkoviivalla on esitetty paikkavirheestä johtuvaa epävarmuutta. (Kuva: OTKES)
