# Lennuõnnetus Eura lennuvälja läheduses 17.5.2025

L2025-01

Uurimise tunnus: L2025-01  
Uurimisaruanne 6/2026  
ISBN: 978-951-836-701-0 (PDF)  
ISSN: 2341-5991

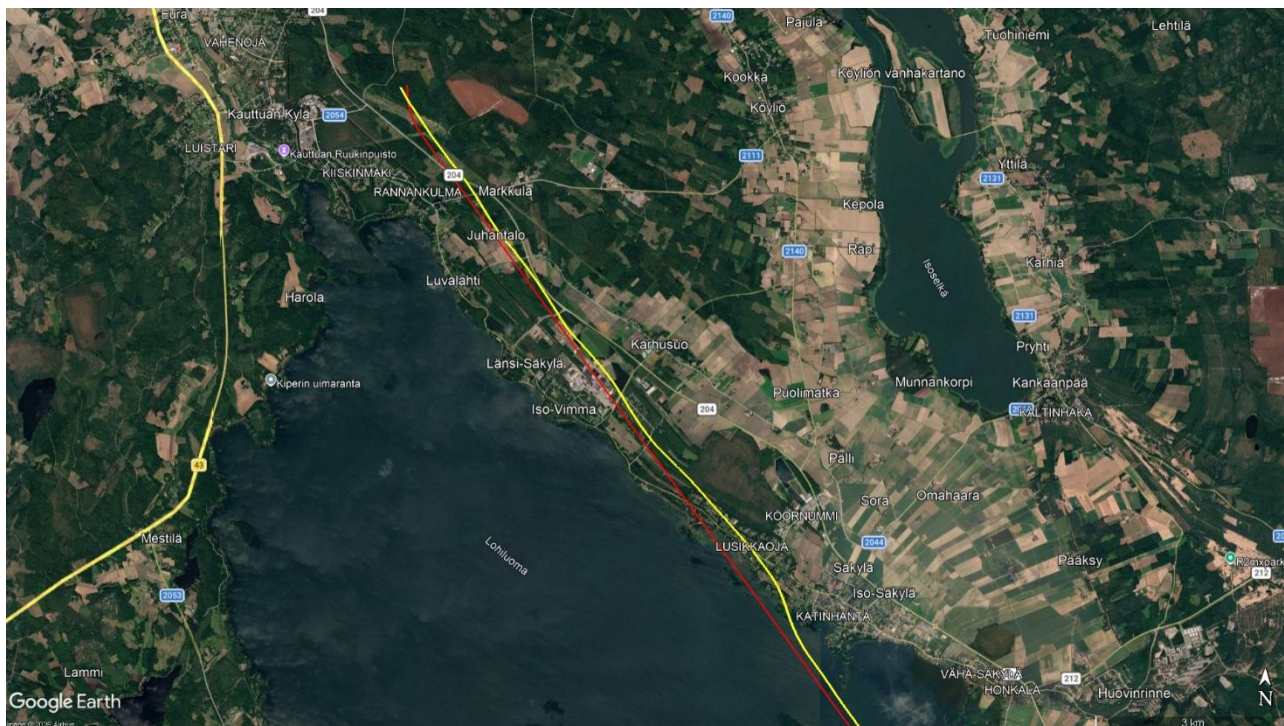
**Joonis 2.** Helikopterite lennu lõppfaas ja kokkupõrge Eura lennuvälja põhjaküljel. (Joonis: Google©, kohandused: OTKES)

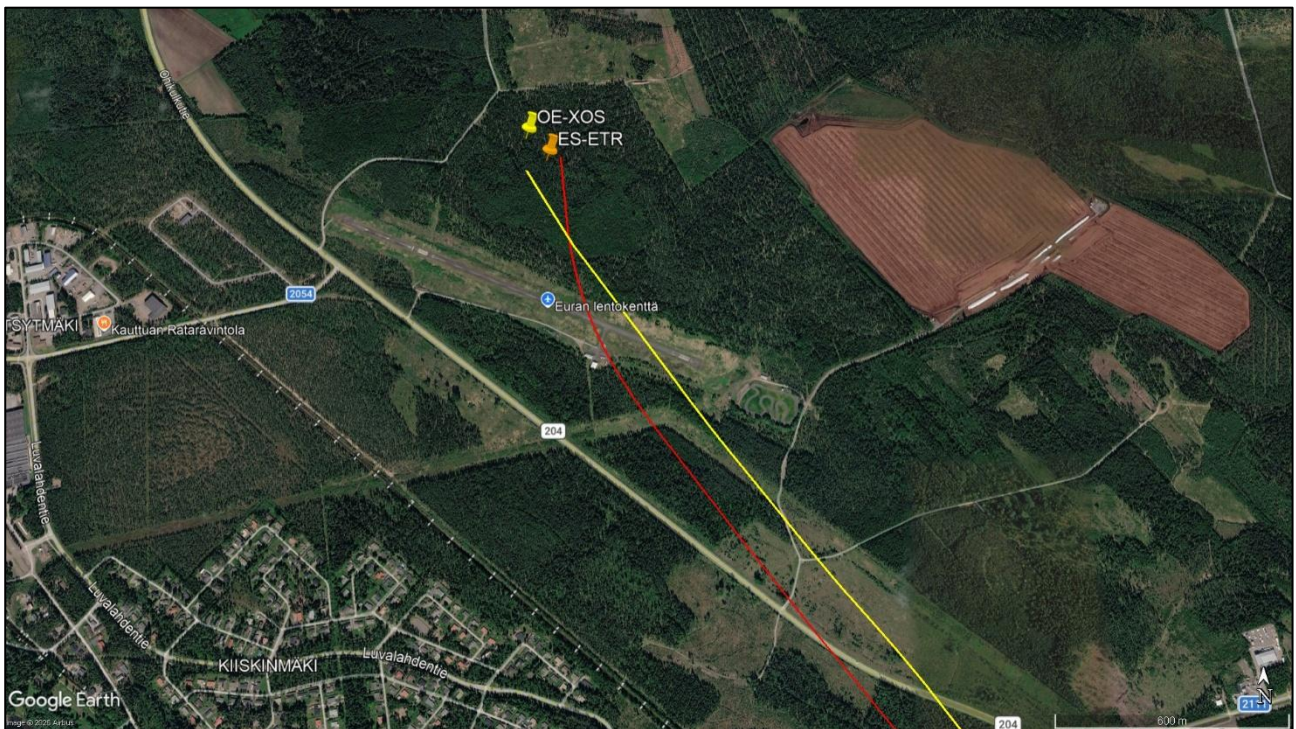
Õnnetus toimus Eura lennuvälja põhjaküljel. Helikopterid kukkusid metsa mõnesaja meetri kaugusele lennurajast. Helikopterite allakukkumise kohad on märgitud joonisele 3.

**Joonis 3.** Õnnetuspaik. Joonisele on märgitud allakukkumiskohad. Pildil on näha ka Eura lennuvälja lennurada. (Joonis: Google©, kohandused: OTKES)

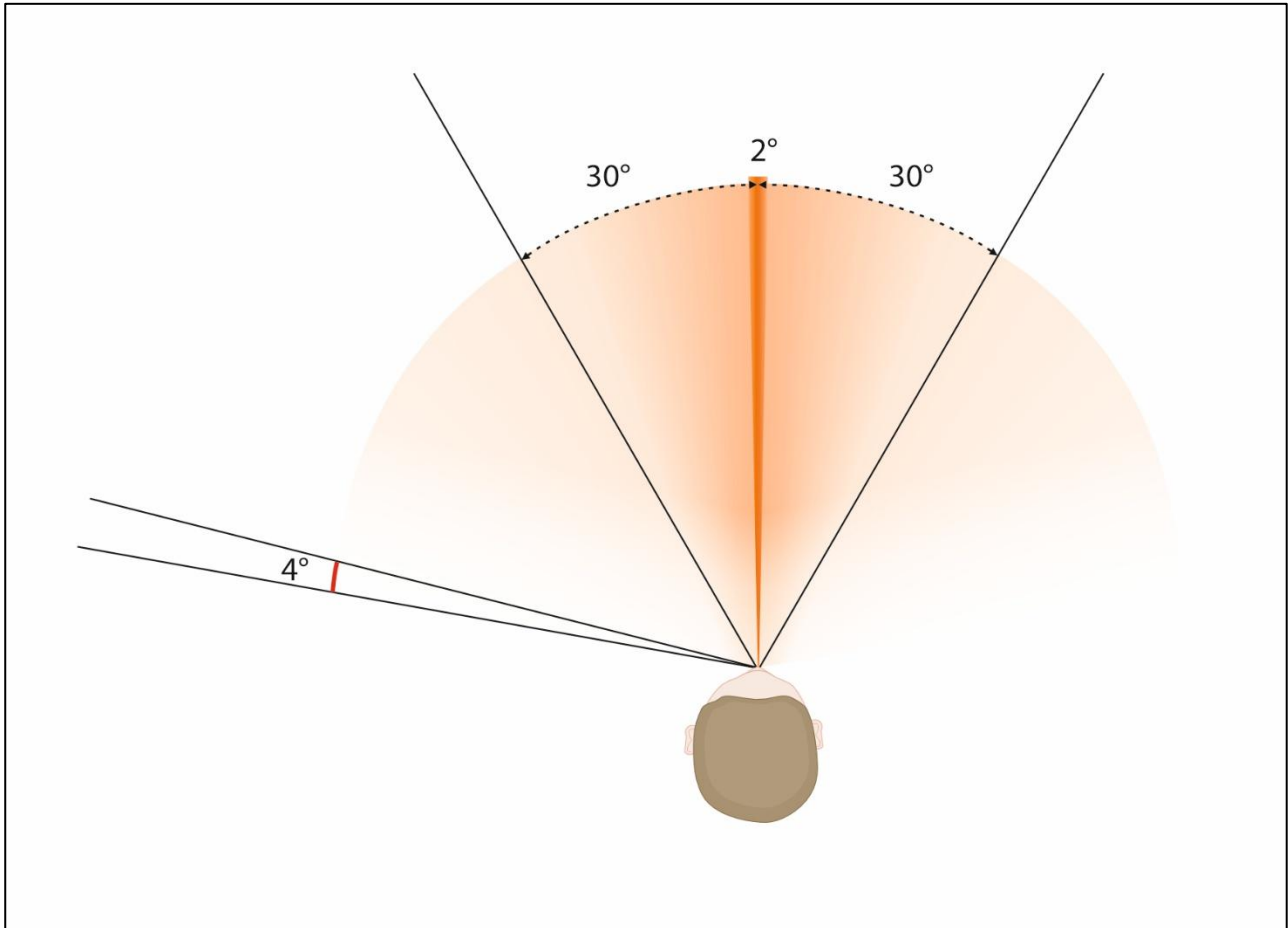
nägemisala nimetatakse perifeerseks nägemiseks.<sup>24</sup> Perifeerses nägemisalas inimese nägemissüsteem detaile ei tuvasta. Perifeerses nägemisalas nähakse peamiselt üldvorme ja sedagi vaid selliste objektide kohta, mis piisava kontrasti ehk tumeduserinevuse tõttu taustast eristuvad.

**Joonis 15.** Inimese vaatevälja ulatus. Detailide nägemine on terav vaid kahe kraadi suurusel alal pilgu fokusseerimispunktis. Sellest väljaspool nägemise teravus järk-järgult väheneb. Umbes 30 kraadi kaugusel pilgu fokusseerimispunktist nägemine halveneb oluliselt. Seda ala nimetatakse perifeerse nägemise alaks. Joonisel on kujutatud helikopteri R44 suurus (ca 4 vaatevälja kraadi) olukorras, kus helikopter on vaatajast u 125 meetri kaugusel. (Joonis: OTKES)

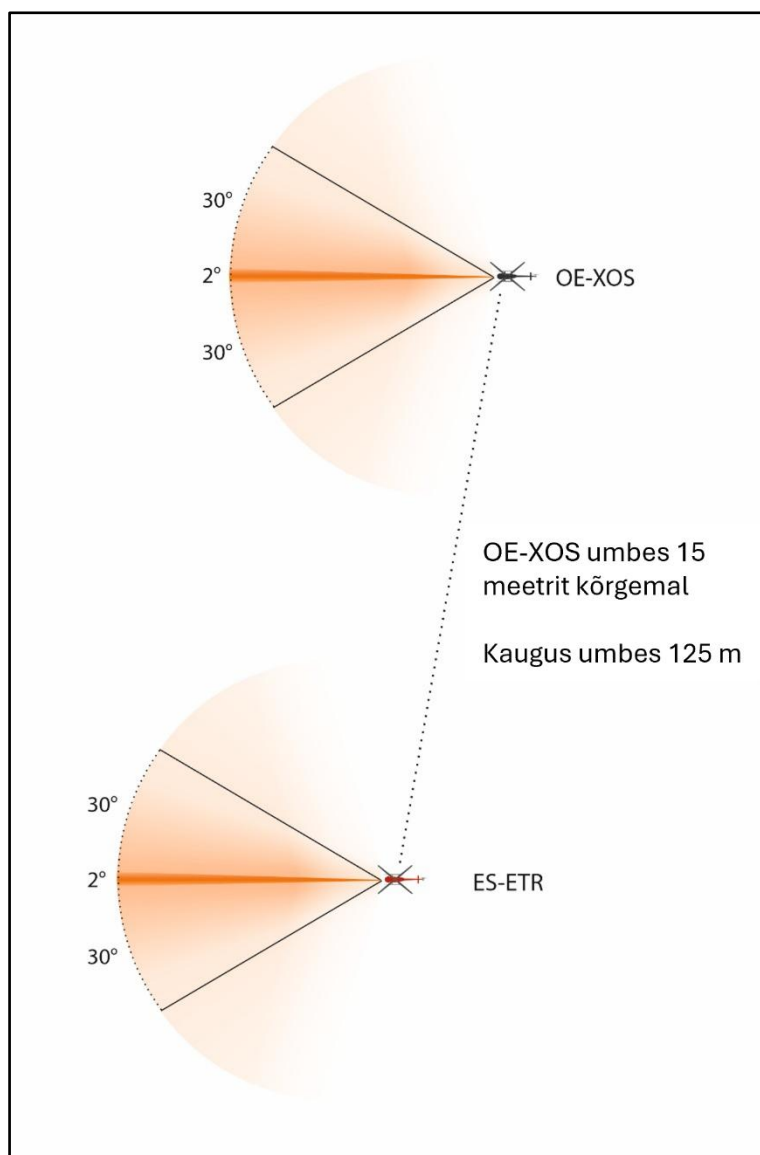
**Joonis 16.** Joonis näitab pilootide vaatevälja ulatust, kui piloodid vaatavad otse ette. Helikopterite omavaheline asukoht näitab olukorda vahetult enne ES-ETR-i pöörde alustamist. (Joonis: OTKES)

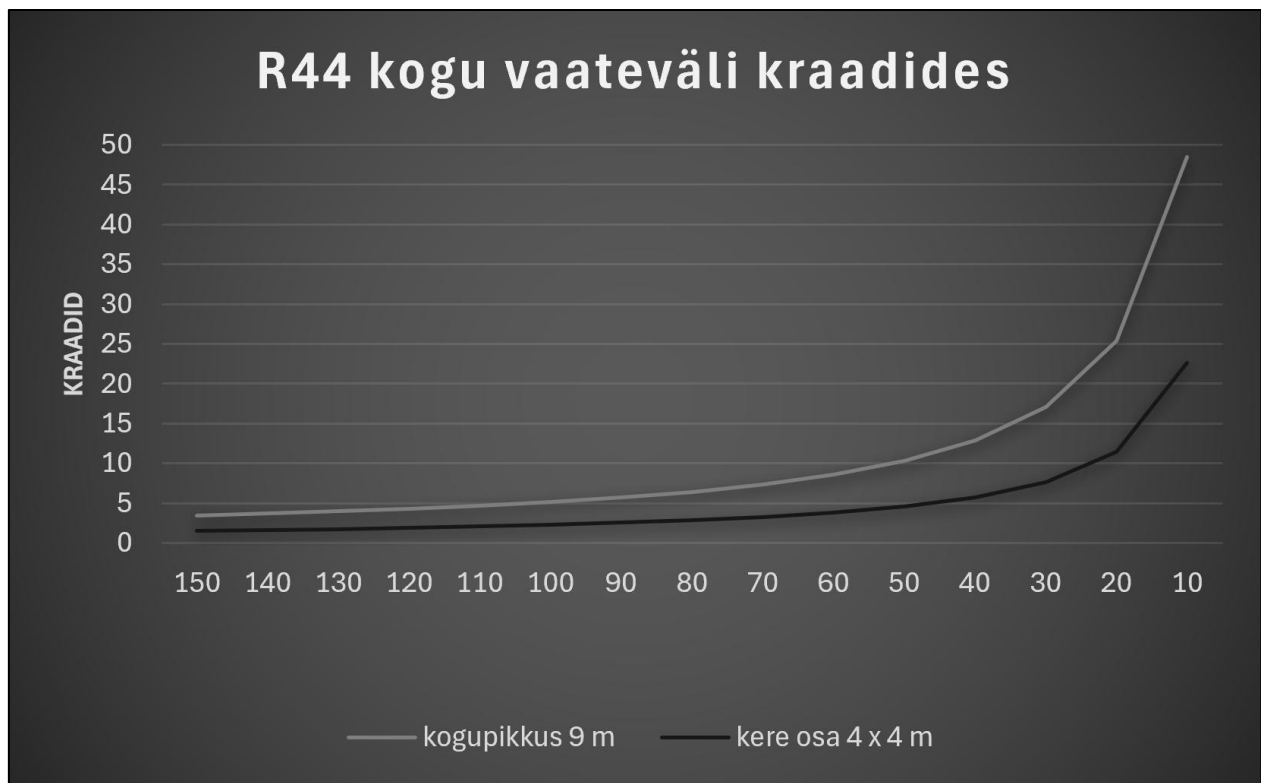
Joonisel 17 on kujutatud seda, millise suurusega on Robinson R44 Raven I helikopter vaateväljas eri kaugustel. Helikopteri suurus on kujutatud visuaalse nurgana (vaatevälja kraadides). See näitab, kui suure osa vaateväljast objekt katab. Helikopteri pikkus on küljelt vaadates umbes 9 meetrit. Helikopteri kere suurus ilma sabapoomita on umbes 4 x 4 m. Kui ES-ETR oli alustanud lauet pööret paremale, oli helikopterite kaugus ligikaudu 125 meetrit. Sellel kaugusel oli teise helikopteri suurus vaateväljas vaid umbes neli kraadi (vt joonis 15), helikopteri kere ilma sabapoomita alla kahe kraadi.

Et sellise suurusega objekti detaile märgata, tuleb pilk suunata otse objektile. Suhteline suurus kasvab alles päris viimastel sekunditel enne kokkupõrget. Veel kolm sekundit enne kokkupõrget vastas helikopteri pikkus vaateväljas vaid umbes 10 kraadile ja kopteri kere ilma sabapoomita vaid umbes viis kraadi.

**Joonis 17.** R44 kogu vaatenurk kraadides eri kaugustelt vaadatuna. (Joonis: OTKES)
