# Lentokoneen törmäys maavirtalaitteeseen Helsinki-Vantaan lentoasemalla 16.8.2025

L2025-02

Tutkinnan tunnus: L2025-02  
Tutkintaselostus 5/2026  
ISBN: 978-951-836-697-6 (PDF)  
ISSN: 2341-5991

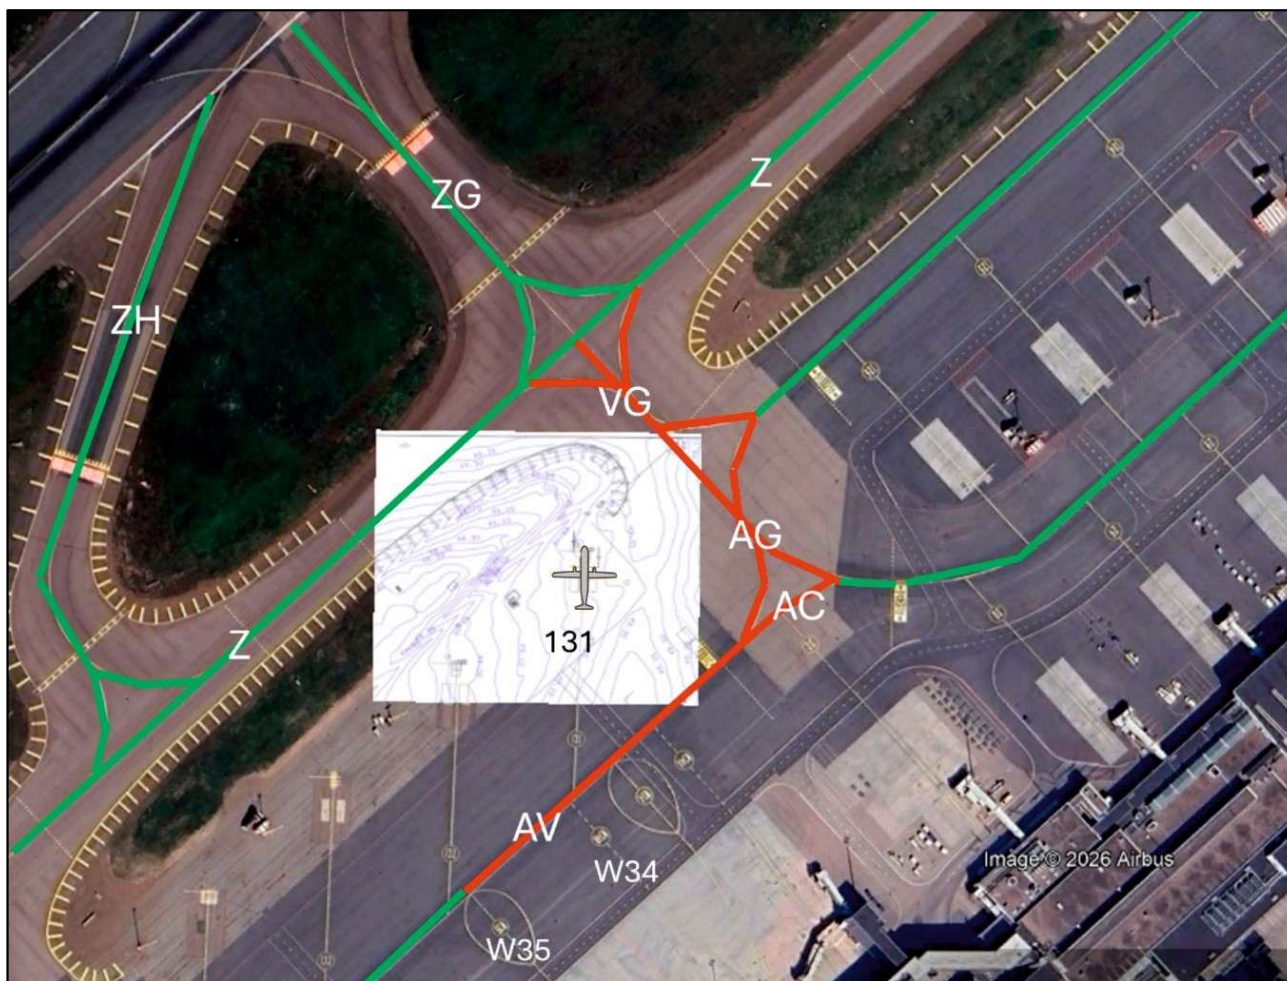
Marshaller havaitsi onnettomuuden jälkeen vierasesineitä rullausteilla VG ja AV, tarkemmin ottaen W34-seisontapaikan tasasta rullaustielle VG asti. Marshaller ehdotti lennonjohdolle rullausteiden sulkemista W35-seisontapaikan tasalta AV-, AG- ja VG-rullausteille asti.

**Kuva 8.** Välittömästi onnettomuuden jälkeen suljetut rullaustiet on merkitty punaisella. (Kuva: Finnavia ja Google Earth, merkinnät OTKES)

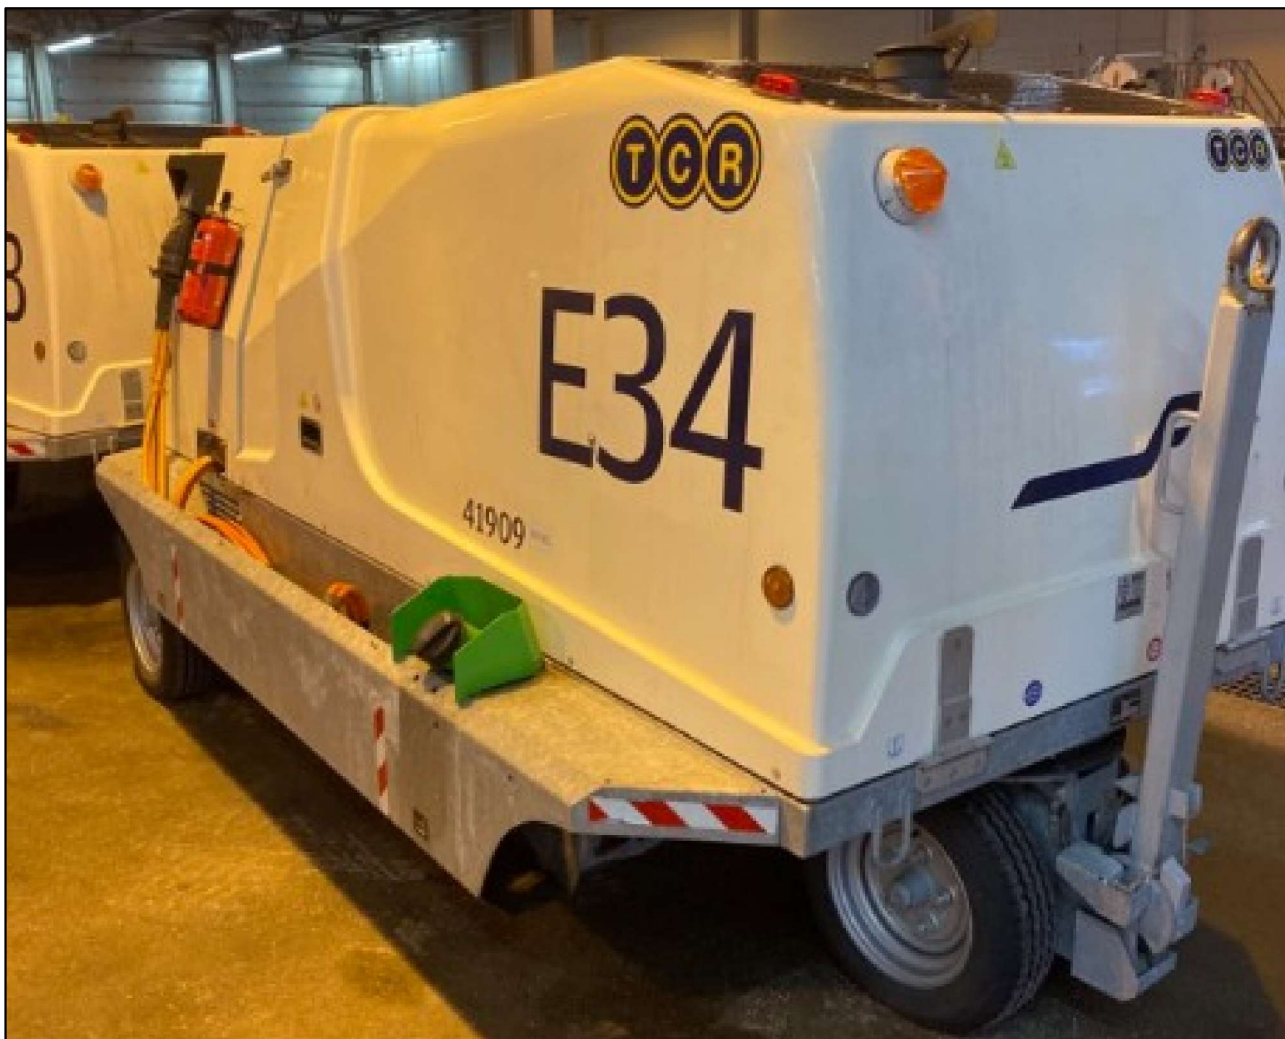
GA90-mallin maavirtalaitteessa on polttoainesäiliö, jonka tilavuus on 260 litraa. Säiliö koostuu kahdesta rungossa olevasta valetusta osasta, jotka sijaitsevat generaattorin kummallakin puolella, ja ne on yhdistetty toisiinsa rungossa olevalla putkella. Polttoaineen syöttöletku tulee oikeasta säiliöstä ja paluuletku menee vasempaan säiliöön.

**Kuva 9.** Guinaultin GA90-mallinen maavirtalaite. (Kuva: TCR Finland)
