# Liikennelentokoneen ajautuminen ulos kiitotieltä laskukiidossa Savonlinnan lentoasemalla 7.1.2019

## ALKUSANAT

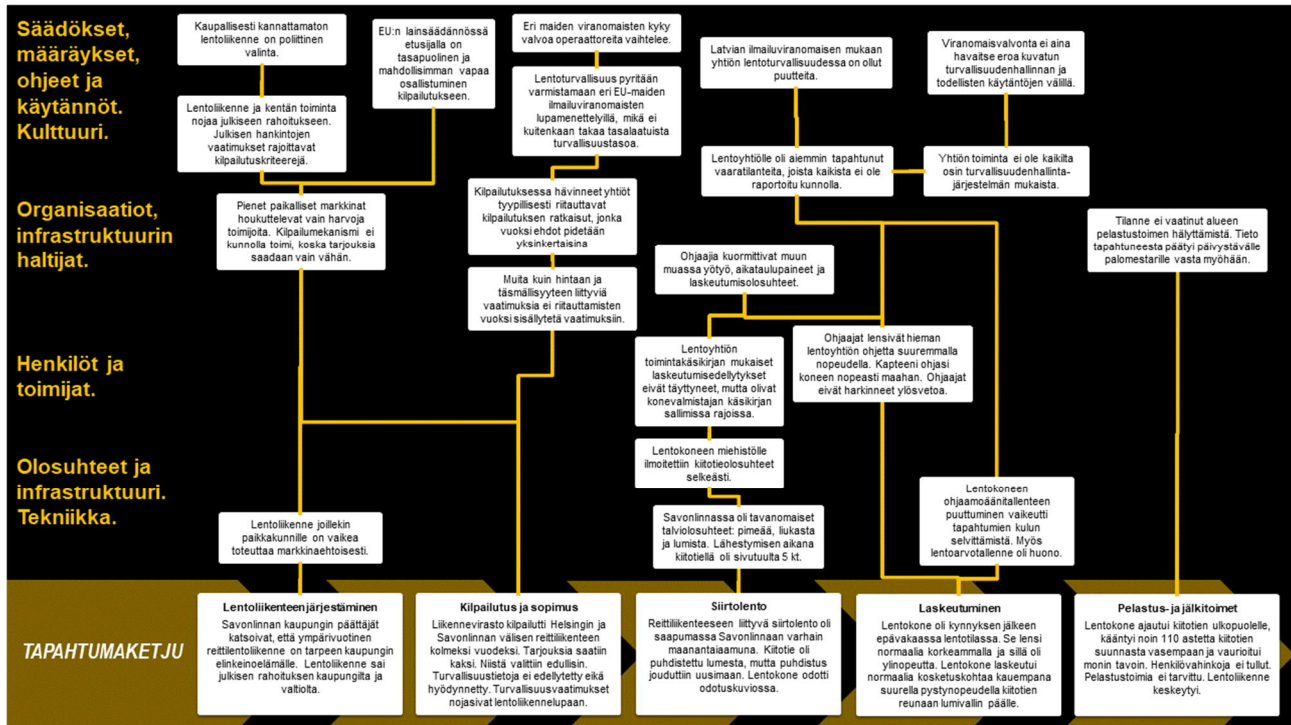
Kuva 9. Accimap-kaavio

Tapahtuman analysoinnissa on käytetty Onnettomuustutkintakeskuksen edelleen kehittämää Accimap<sup>56</sup> -menetelmää. Analyysitekstin jäsentely perustuu tutkinnassa laadittuun Accimap -kaavioon. Onnettomuus kuvataan kaavion alaosassa tapahtumaketjuna. Tapahtumaketjun taustalta paljastuvia tekijöitä puretaan kaaviossa eri analyysitasoilla.
