Tutkintaselostus

B 3/2004 L

Lento-onnettomuus Mäntsälässä 24.8.2004

OH-U373

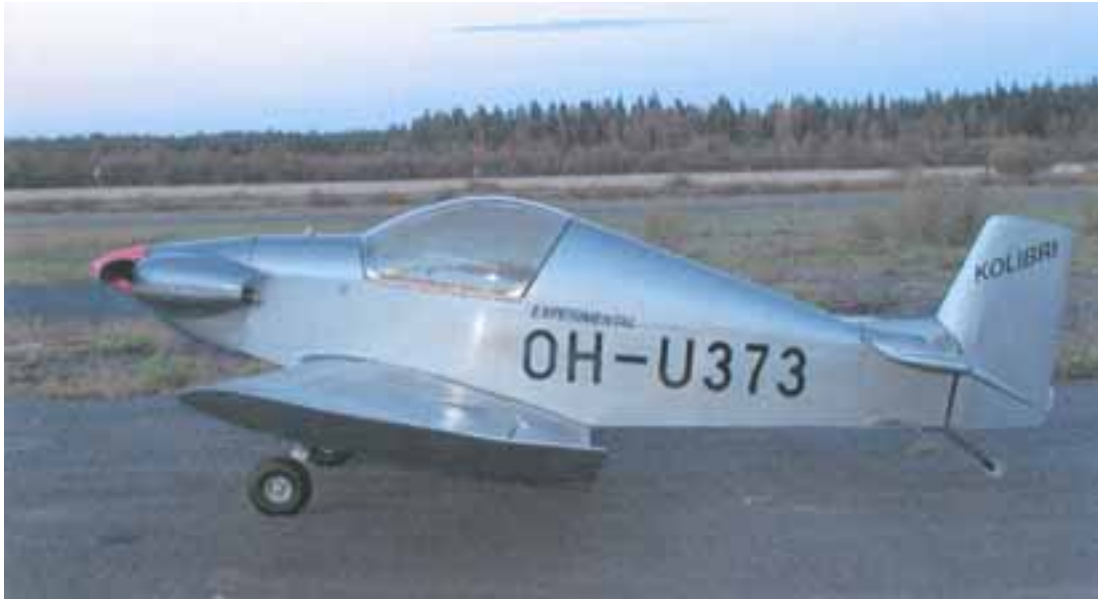
Kuva 2 Ultrakevyt lentokone Colibri MB 2

Colibri MB 2 on yhdellä mäntämoottorilla varustettu yksipaikkainen puurakenteinen alataso. Kone tyyppi on harrasterakenteinen ultrakevytluokan kannuspyöräkone, jossa ei ole pyöräjarruja. Koneen matkanopeus on 75 % teholla 170 km/h ja sakkau nopeus 64 km/h. Koneen kuomu on yhdestä kappaleesta muotoon puhallettu sivulle aukeava kuplakuomu. Koneessa ei ole erillistä tuulilasia.
