## Tutkintaselostus

B 1/1996 R

B 2/1996 R

### **Tavarajunan suistuminen kiskoilta Nokialla 9.6. ja Pieksä- mäellä 10.6.1996**

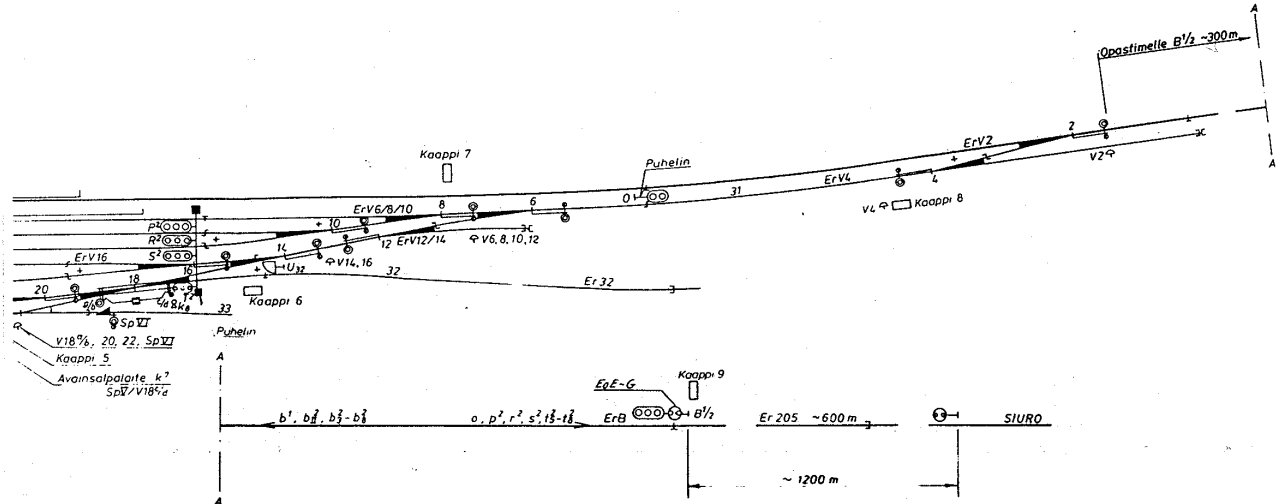
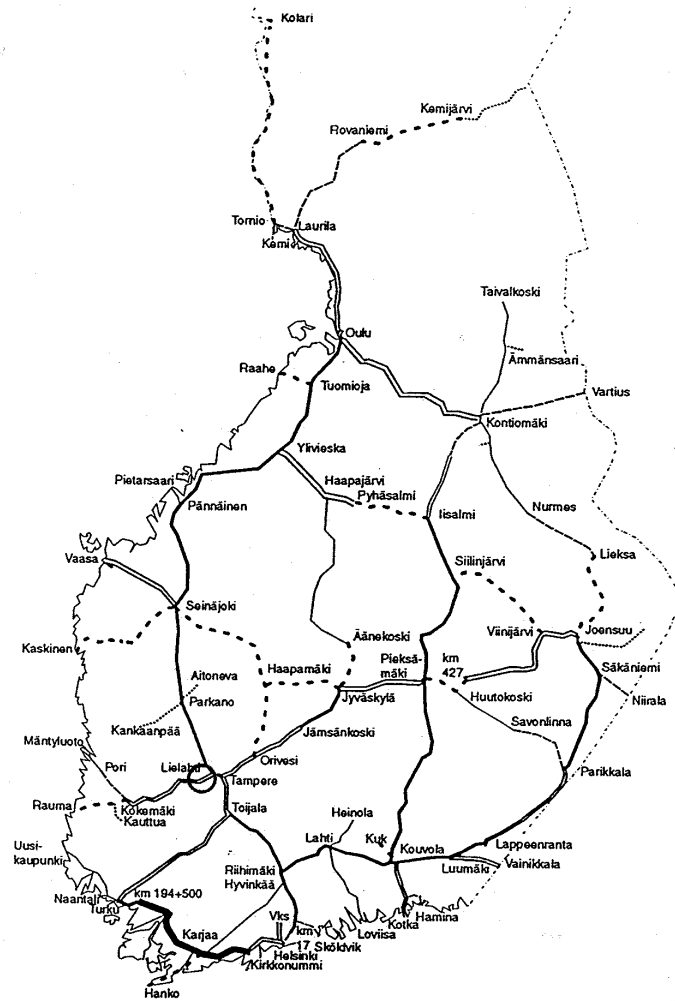
## Onnettomuuspaikka Nokian ratapihalla 9.6.1996

Vasemmalta oikealle kulkeneen onnettomuusjunan vaunun teli putosi kiskoilta vaihteen 6 kohdalla. Koska veturinkuljettaja ei voinut huomata tapahtunutta, jatkoi juna matkaansa ja kolme muuta vaunua suistui kiskoilta vaihteissa 4 ja 2. Vaunujen paperikuormat tyhjenivät rata-alueella.

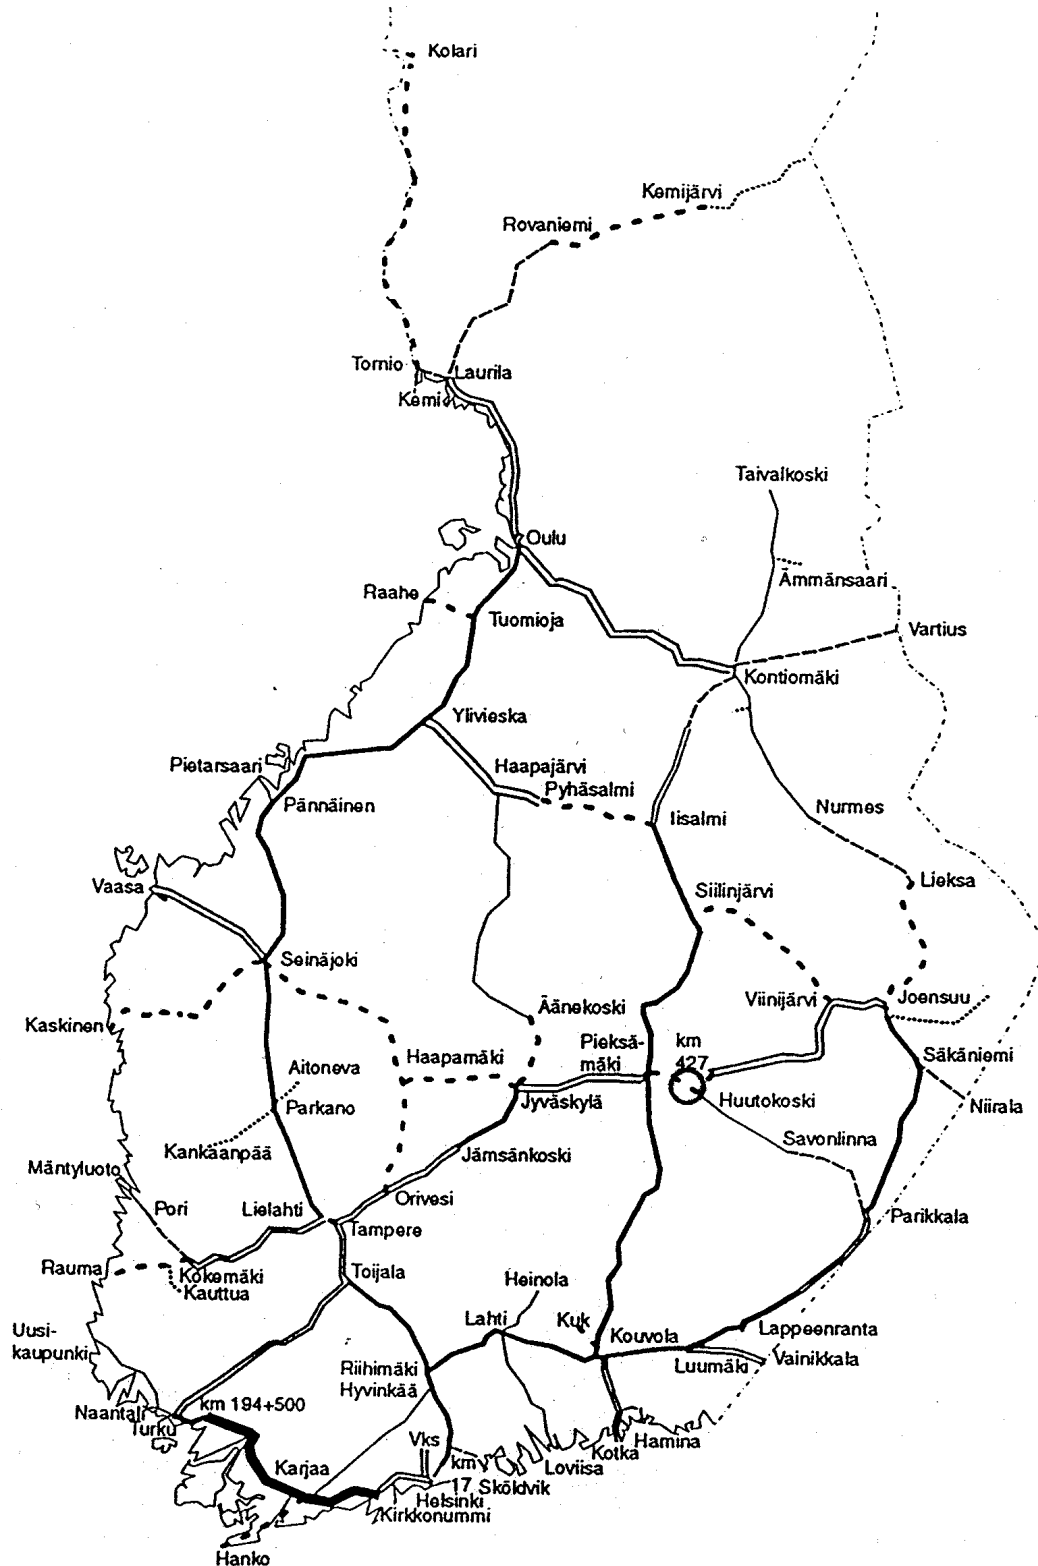
### Onnettomuuspaikka Huutokoskella Pieksämäen rata-alueella 10.6.1996

Onnettomuuspaikka oli suoralla yksiraiteisella rataosalla.
