Tutkintaselostus

C7/2007L

Pakkolasku 28.9.2007 Porvoonväylälle Sipoossa

OH-CAU

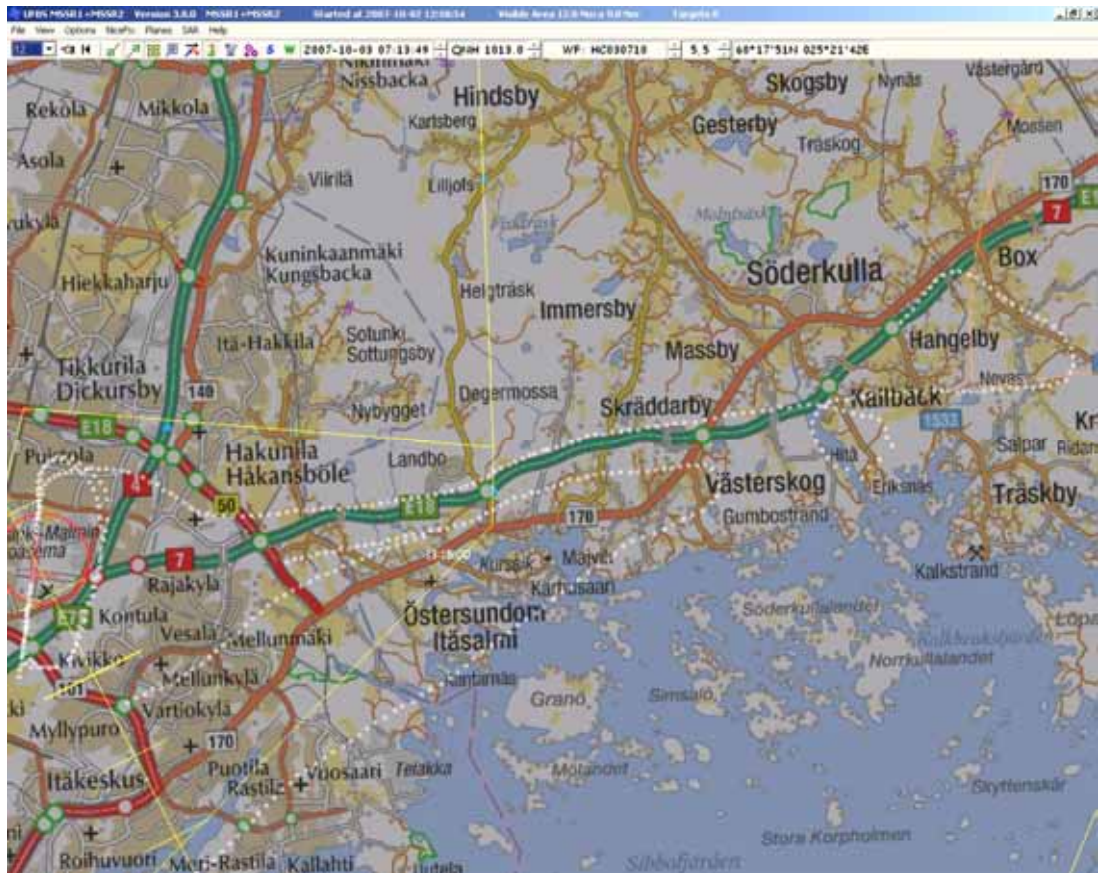
Kuva 1 Helsinki-Vantaan lentoaseman tutkajärjestelmän tallioima kuva koneen lentoreitistä (ylempi valkoinen pisteiviiva).

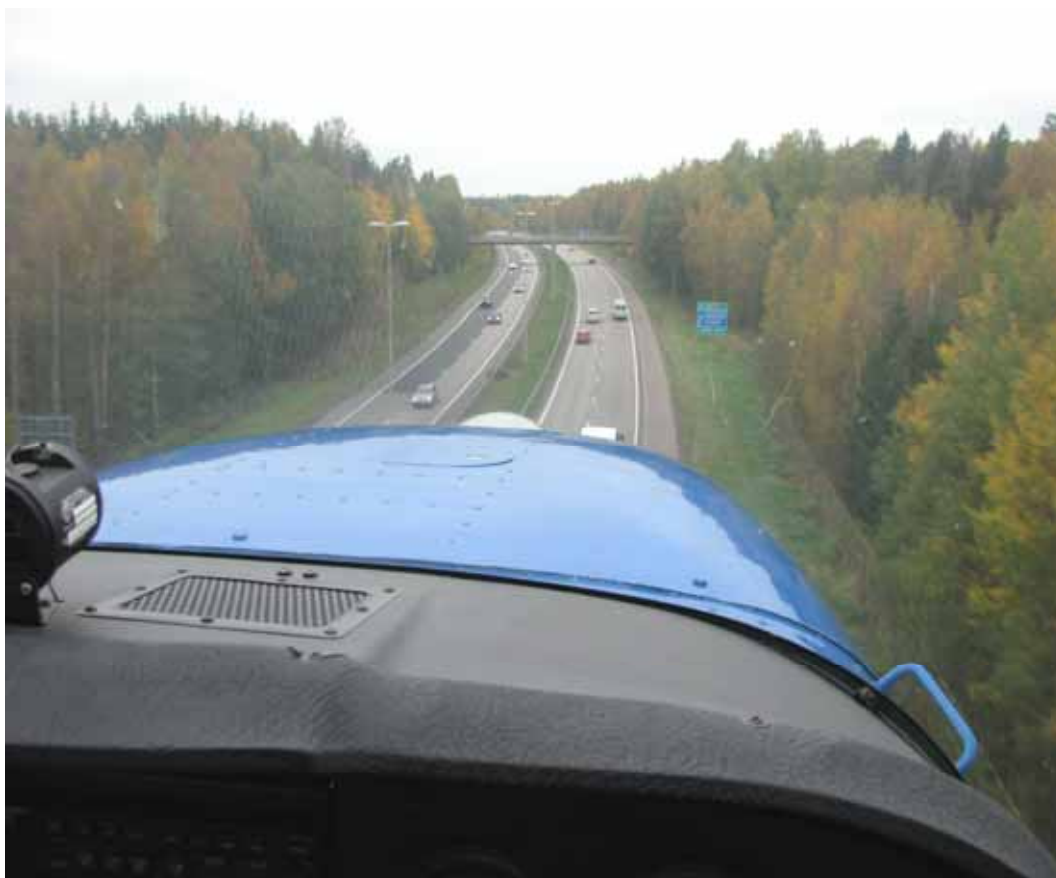
Kuva 2 Matkustajan ottama kuva koneen lähestyessä pakkolaskupaikkaa. Kone pääsi juuri ja juuri edessä näkyvän Hangelbyntien sillan yli.
