## Tutkintaselostus

L2014-02

### **Kahdeksan laskuvarjohyppääjän kuolemaan johtanut lento-onnettomuus Jämijärvellä 20.4.2014**

OH-XDZ

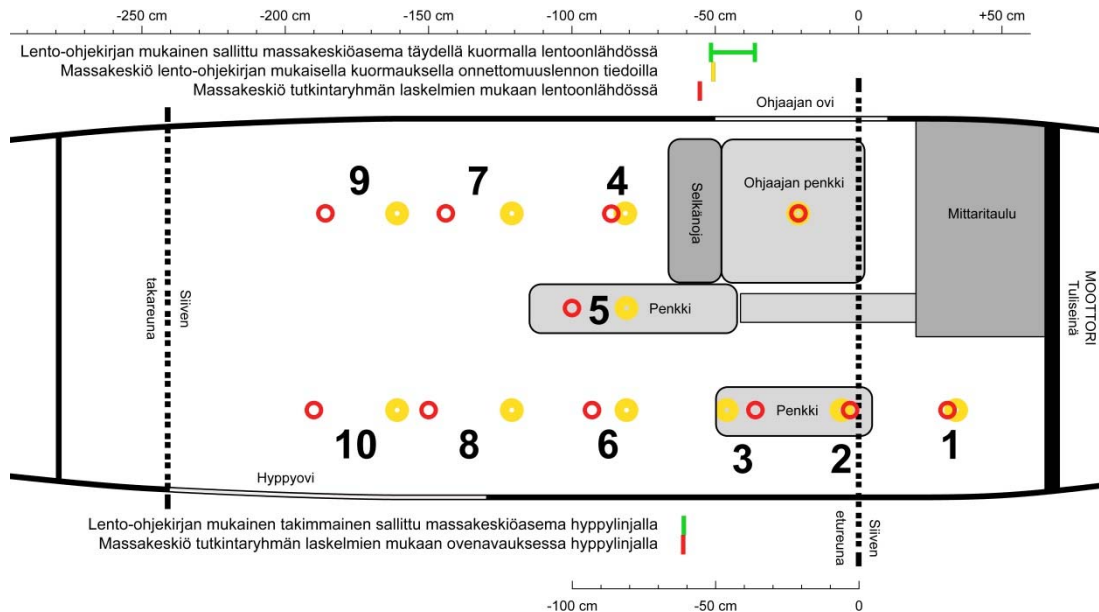
Kuva 5. Hyppääjien sijoittuminen koneeseen lento-ohjekirjan mukaisesti (keltaiset merkinnät) ja tutkintaryhmän mittausten mukaan (punaiset merkinnät).

Mittausten mukaan koneen matkustamon leveys (132 cm) ei mahdollistanut kolmen normaalikokoisen hyppääjän (hyppääjät 4–6) istumista rinnakkain, vaikka keskimmäinen istuisikin matkustamon keskilinjalla olevalla penkillä. Keskellä olevan hyppääjä 5:n on oltava lomittain hieman taaempana tai edempänä. Onnettomuuslennolta selvinneiden kertomusten sekä aiemmilta hyppylennoilta otettujen videoiden ja valokuvien perusteella hyppääjä 5:n paikalla istuva henkilö istuu taaempana. Tästä hyppääjien 4–6 lomittain istumisesta johtuen kahden takimmaisena rivin, hyppääjien 7–10 lento-ohjekirjan mukaiset momenttivarsien arvot ovat tehdyn mittauksen perusteella epärealistiset.

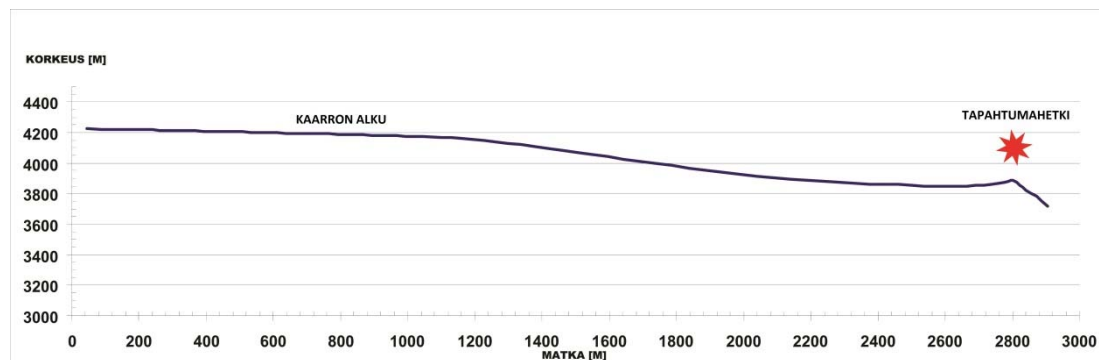
Kuva 10. OH-XDZ:n korkeus hyppylinjan loppuosasta tapahtumahetkeen.

Noin 20 sekuntia kestäneen liukuvaiheen jälkeen koneen lentorata muuttui loivasti nousevaksi muutaman sekunnin ajaksi. Lentokorkeus oli tällöin noin 3 850 metriä maanpinnasta. Tämän jälkeen nopeus hidastui huomattavasti. Kone putosi ulkopuolisen syöksykierteen kaltaisessa liikeilässä noin 55 sekuntia ennen maahantörmäystä.

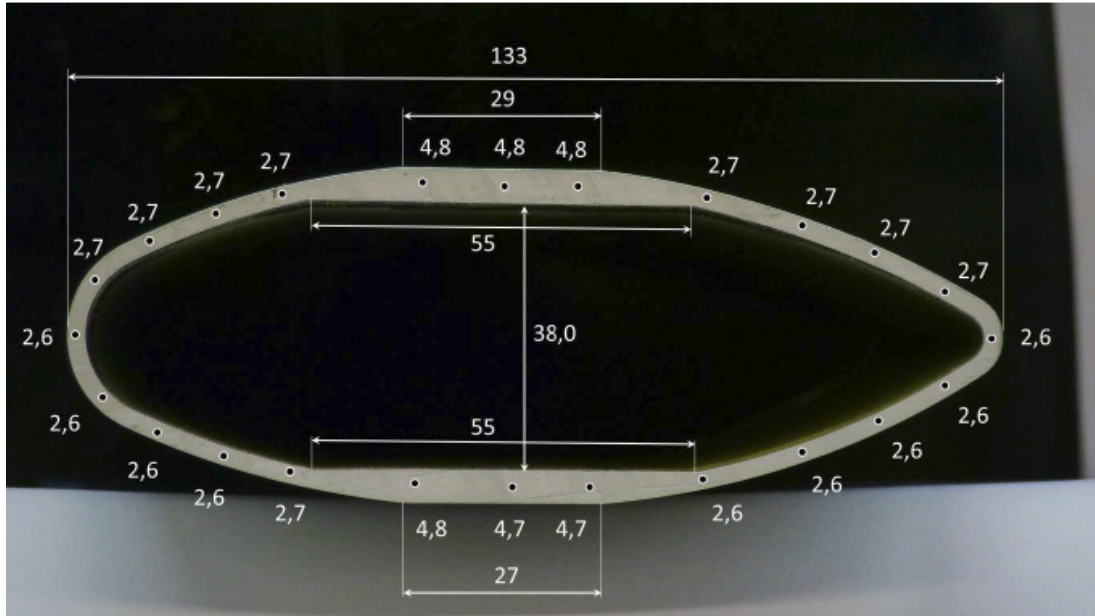
Kuva 17. Siipituen poikkileikkausmitat (mm). (Kuva: VTT.)

Siipituen profiilin mitta on rakentajilta saadun valokuvan perusteella 2 092 mm. Valokuvien ja vaurioituneista osista tehtyjen mittauksien perusteella siipituen kiinnitysten välinen etäisyys oli 2 152 mm. Kun tarkastellaan rakennusohjeen mukaista yläkiinnityskohdasta 1 765 mm siiven tyvestä ja kiinnityskulmaa 30 astetta, saadaan siipituen pituusmitaksi 2 038 mm. Nurjahduskestävyys on laskettu tarkastelussa näille molemmille arvoille.

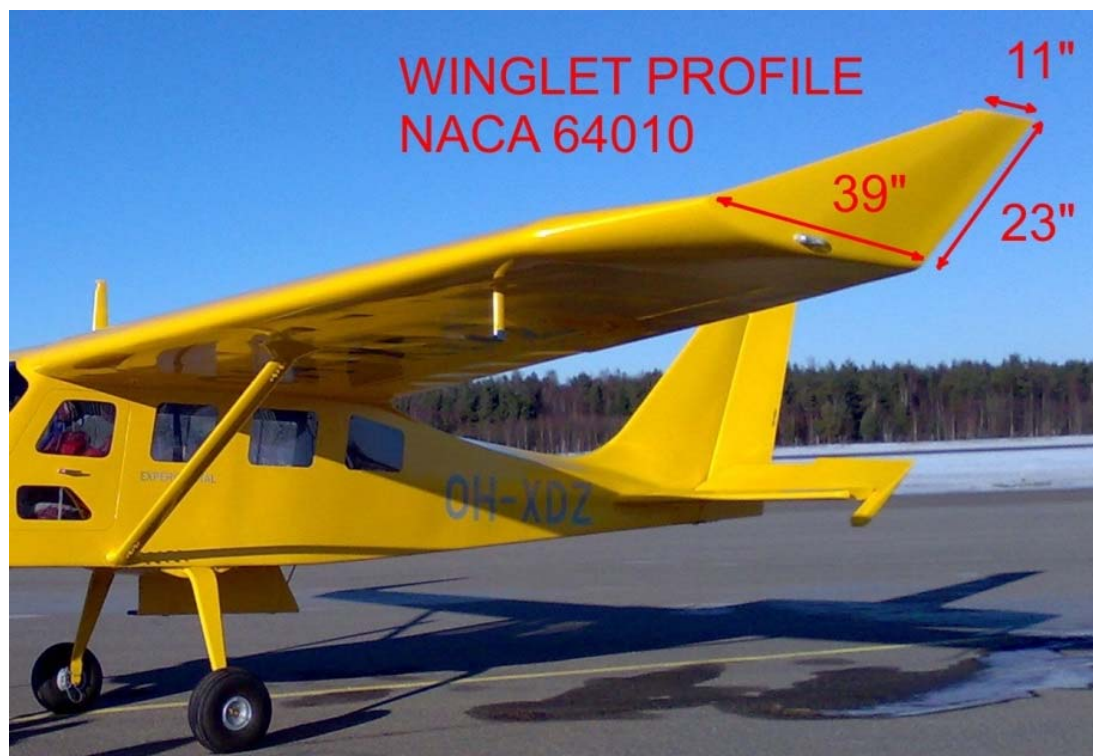
Kuva 18. Wingletin päämittoja.

Rakentajat suunnittelivat ja asensivat siipien kärkiin rakenteen, jossa oli jatke siiven tassossa ja kärkevä eli *winglet*. Muutokset kasvattivat siiven kärkeväliä 1,14 m eli noin 11 %. Kärkievän profiili oli NACA 64010, korkeus 23 tuumaa (58 cm), tyvijänne 39 tuumaa (99 cm) ja kärkijänne 11 tuumaa (28 cm). Kärkievän ja siiven välinen kulma oli 95 astetta. Rakennussarjan toimittaja ei tarjonnut koneeseen valmiita kärkieviä, mutta oli rakentajien mukaan vahvistanut suullisesti ja sähköpostitse hyväksyvänsä rakentajien laatiman piirustuksen mukaisen kärkievärakenteen asentamisen OH-XDZ-koneeseen. Muutosten merkitystä lujuuteen ja lento-ominaisuuksiin ei ennen rakentamisen aloittamista selvitetty. Rakentajat kertoivat tähän liittyen, että heille esiteltiin Comp Air 8 -peruskoneelle aikaisemmin tehdyt kuormituslaskelmat tehtaalla. Heille kuitenkin ilmoitettiin, ettei niitä voida luovuttaa, koska ne ovat tarkoitettut vain tehtaan omaan käyttöön.

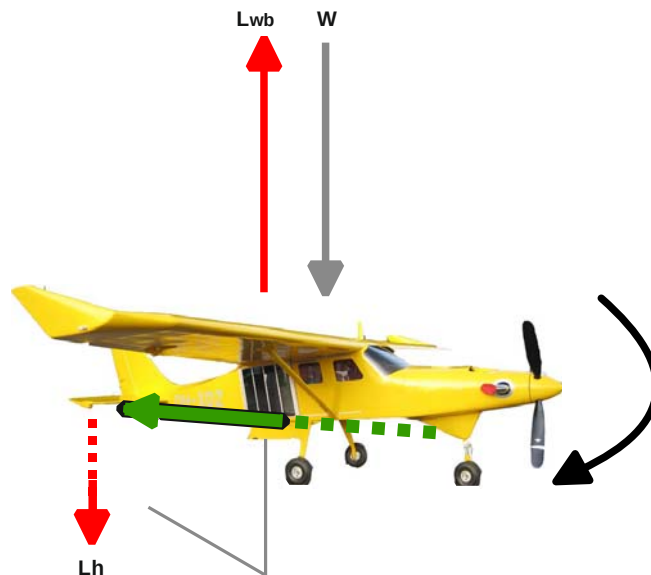
Kuva 21. Pituustasapainon muuttuminen tehonvähennyksessä.

Ohjaaja pyrki hidastamaan nopeutta nostamalla koneen lentoradan nousevaksi vetämällä sauvasta. Hän kertoi tarvittavan sauvavoiman tuntuneen liu'un oikaisuvaiheessa pituussuunnassa melko suurelta. Mahdollisesti tarvittavan ohjainvoiman kasvu aiheutui korkeusperäsimen saranamomentin kasvusta nopeuden kiihdyttyä suureksi. On myös mahdollista, että pituustrimmi on jäänyt hyppylinjalta pois kaarrettaessa lähelle etuasentoa eli työnnon puolelle. Kenelläkään OH-XDZ:lla lentäneistä ohjaajista ei ollut aiempaa kokemusta tarvittavista ohjainvoimista näin suurilla lentonopeuksilla raskaan kuorman kanssa.

**PAINOPISTE SIJAITSEE LENTOTILAN MUKAISEN NOSTOVOIMAKESKIÖN ETUPUOLELLA. TÄMÄ AIHEUTTAA NOKKA-ALAS TAIPUMUSTA, MIKÄ TÄYTYY KOMPENSOIDA KORKEUSVAKAIMEN ALASPÄIN SUUNTAUTUVALLA VOIMALLA**

**LENTONOPEUDEN JA POTKURIVIRTAUKSEN YHTEISVAIKUTUKSEN MUKAINEN KINEETTINEN PAINE JA SITEN KORKEUSVAKAIMEN ALASPÄIN SUUNTAUTUVA VOIMA PIENENEE MOOTTORITEHON PIENETESSÄ. TÄMÄN SEURAUKSEN SYNTYY NOKKA-ALAS -LIIKE**
