## Liikennelentokoneen evakuoiminen matkustamossa olleen savun vuoksi Turun lentoasemalla 3.12.2017

Onnettomuustutkintakeskus päätti turvallisuustutkintalain (525/2011) 2 §:n nojalla tutkia 3.12.2017 Embraer 190 -tyyppisen liikennelentokoneen matkustamossa olleen savunmuodostuksen ja Turun lentoasemalla tapahtuneen liikennelentokoneen evakuoinnin. Turvallisuustutkinnan tarkoituksena on yleisen turvallisuuden lisääminen, onnettomuuksien ja vaaratilanteiden ehkäiseminen sekä onnettomuuksista aiheutuvien vahinkojen torjuminen. Turvallisuustutkintaa ei tehdä oikeudellisen vastuun kohdentamiseksi.

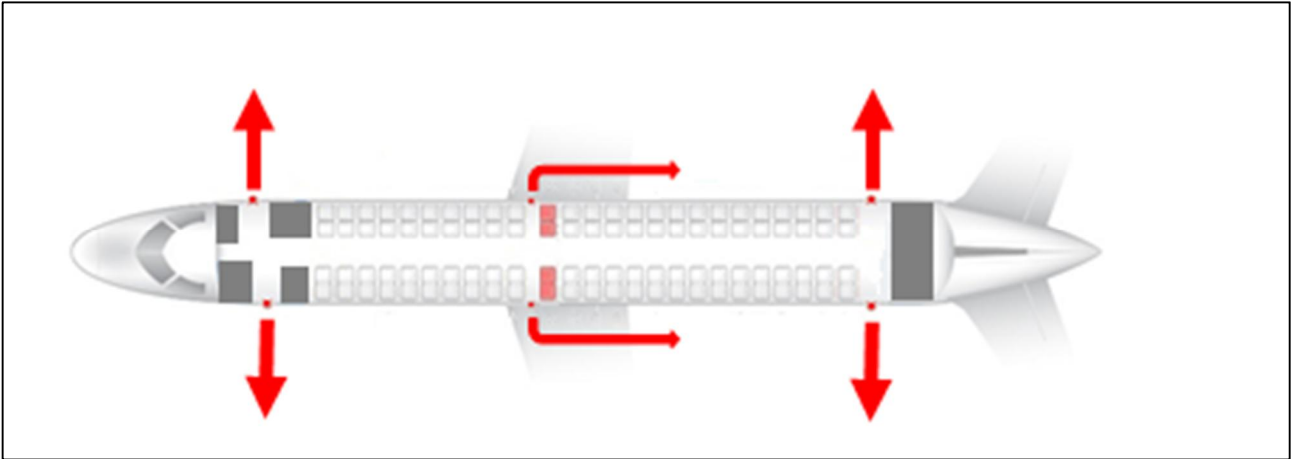
**Kuva 1.** Hätäpoistumistiet. Lentokoneen etu- ja takaosasta poistuminen tapahtuu liukumäkien avulla. Siipien kautta tulisi poistua siiven päältä läheltä lentokoneen runkoa pudottaumalla. (Kuva OTKES, tiedot Nordic Regional Airlines)

Matkustajat ja henkilökunta poistuivat lentokoneesta muutamassa minuutissa. Evakuointiaika piteni, koska siivelle menneet matkustajat piti ohjata takaisin etu- ja takaosien hätäpoistumisteille. Ensimmäinen päivystävä palomestari ItäP3 saapui lentokoneen luo kello 16.55, kun evakuointi oli päättymässä. Hänet määrättiin tilannepaikan johtajaksi päivystävän päällikön P2 määräyksestä, koska hän oli paikalla ennen LänsiP3:sta. P2:n määräyksestä ItäP3:n tuli tehdä vaadittavat evakuointiratkaisut. Pelastuslaitoksen yksiköitä saapui lisää sisääntulokohdalle kunnossapidon portille. Liedon pelastusyksikkö L11 saapui lentokoneen luo kello 16.57. ItäP3 antoi tilannetiedotuksen päivystävälle päällikölle ja pyysi samalla matkustajien nopeaa evakuointia kunnossapidon tiloihin johtuen alhaisesta kolmen asteen ulkolämpötilasta. ItäP3 arvioi myös, ettei varsinaiselle ensihoidolle ollut tarvetta.

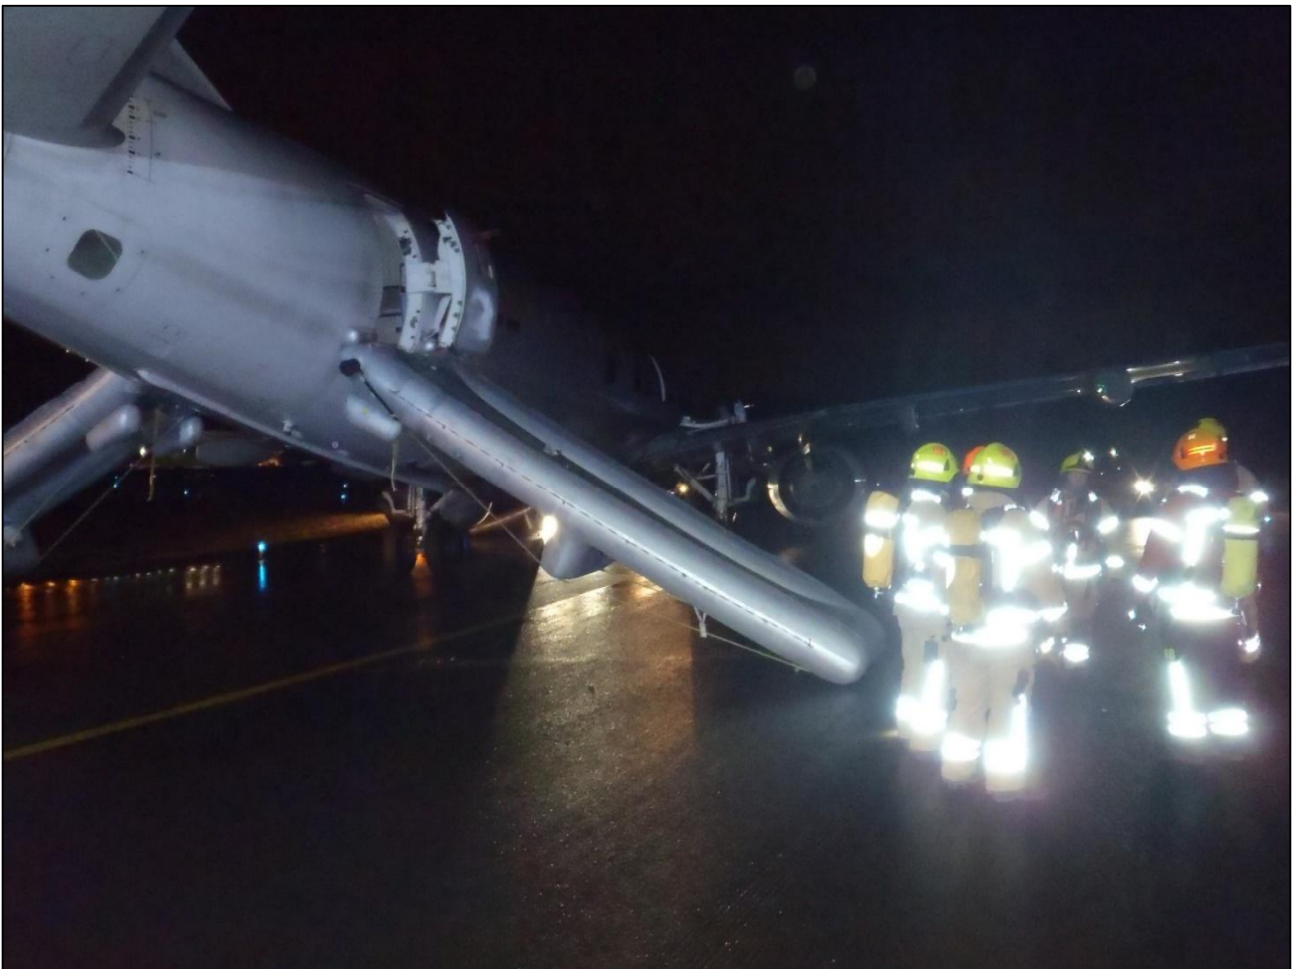
**Kuva 2.** Lentokone evakuoinnin jälkeen. (Kuva Finavia Oyj)

Lentokoneen vasemman ilmastointiyksikön (Pack 1) jäähdytyskoneisto (ACM) oli rikkoutunut. Lentokoneen toisen siipihätäuloskäynnin luukku vaurioitui lievästi ja se kolhi myös siiven pintaa, johon tuli painauma. Teknisessä tarkastuksessa havaittiin miehistön happijärjestelmän anturin olleen viallinen. Valmistajan tietojen mukaan happijärjestelmässä olleella vialla ei ollut yhteyttä ACM-laitteen rikkoutumiseen.
