## Tutkintaselostus

A 1/2004 Y

### **Raskaan ajoneuvoyhdistelmän ja linja-auton yhteentörmäys valtatiellä 4 Äänekosken Konginkankaalla 19.3.2004**

**Onnettomuustutkintakeskus**  
**Centralen för undersökning av olyckor**  
**Accident Investigation Board Finland**

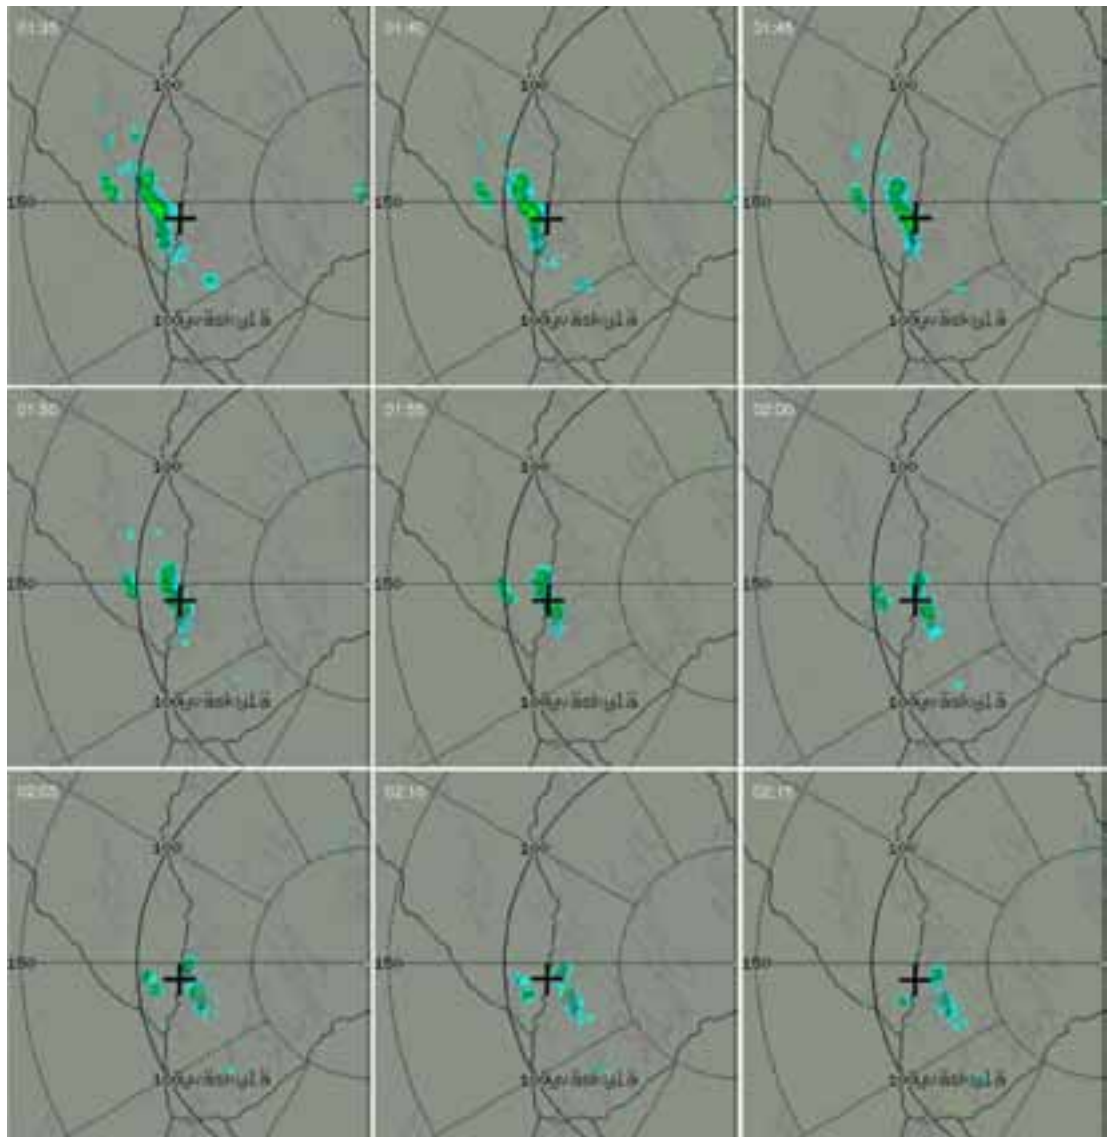
Kuurot, jotka tulivat märkänä lumena tai osin vetenä, olivat heikentyneet, mutta sademäärä riitti ainakin paikoin kastelemaan tienpinnan. Onnettomuusaikaan tienpinnan lämpötila oli alempi kuin kastepiste, joten kosteutta siirtyi muutenkin ilmasta tienpintaan. Meteorologisin perustein tienpinta oli ollut joko jäinen tai kuuran peittämä.

Kello 00–04 sadetutkan kuva ei häiriön vuoksi päivittynyt Helsingin kelikeskukseen, joten päivystäjä ei saanut havaintoa lähestyvistä sadealueista.

Kuva 3. Osasuurennoksia sadetutkan kuvista onnettomuusalueelta aikaväliltä 01.35–02.15. Onnettomuuspaikka on merkitty ristillä.

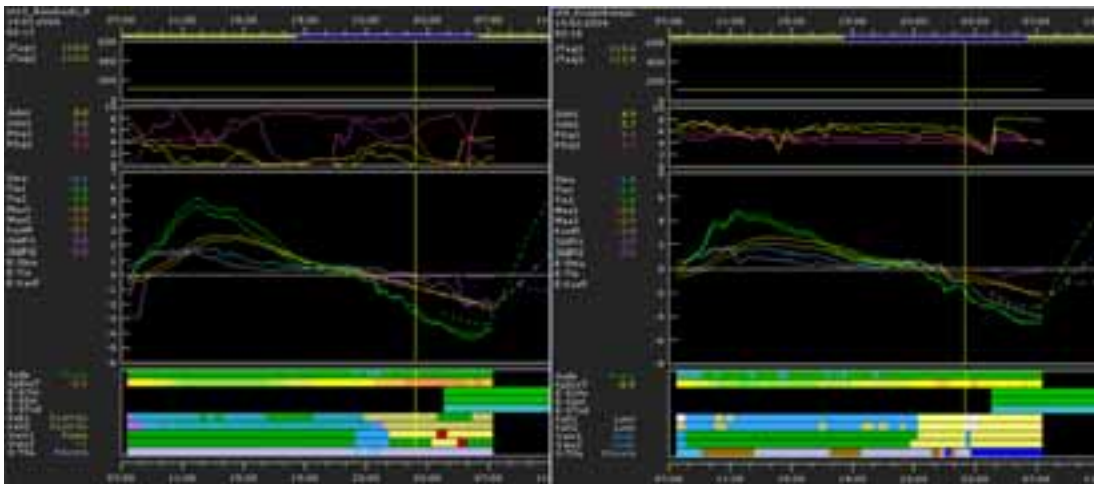
Kuva 5. Vasemmalla Äänekosken ja oikealla Konginkankaan tiesääaseman tiedot. Pystyviiva osoittaa onnettomuusajankohdan.

Kuvassa 5 kuvien keskellä olevat vihreät diagrammit esittävät ajokaistojen lämpötilan, kellertävät diagrammit esittävät tiessä syvemmällä vallitsevan lämpötilan, ja violetit diagrammit kertovat jäätymisspsteen aleneman eli paljonko tien pinta kestää pakkasta pysyäkseen sulana suolauksen jälkeen. Sininen diagrammi kertoo ilman lämpötilan. Ylimmän vaakapalkiston vihreä väri osoittaa poutaa ja sininen sadetta. Toinen palkki ylhäältä lukien kertoo kastepisteen. Kuudes ja seitsemäs vaakapalkki kertovat tien pinnan tilasta, jossa vihreä kertoo tienpinnan olevan kuiva, sininen kertoo tien olevan märkä, keltainen osoittaa tien olevan kuurainen ja valkoinen on osoitus lumesta. Palkistot kahdeksan ja yhdeksän varoittavat kelin muutoksesta, vihreä on kuiva tie ja keltainen kertoo kuurasta. Alin palkki ilmoittaa pilvisyyden, jossa ruskea on merkinä pilvisyyden ja kirkkaan vaihtelusta, harmaa kertoo tiesääaseman kohdalla olevan pilveä ja sininen on merkinä pilvettömästä taivaasta.

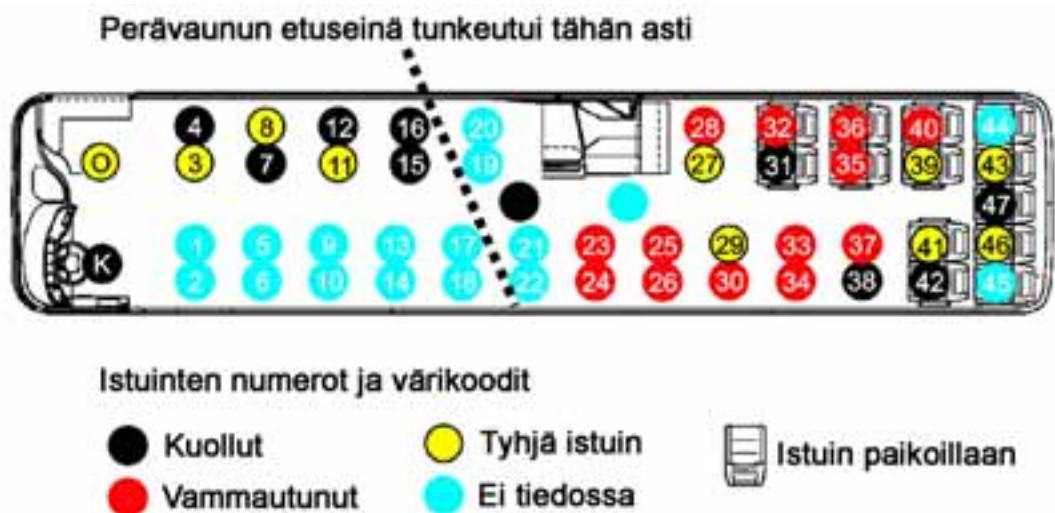
Linja-auton kuljettaja ja 22 matkustajaa kuolivat saamiinsa vammoihin. Linja-auton eloon jääneistä matkustajista kaikki 14 saivat eriasteisia vammoja. Uhrien lukumäärää ja vammojen vakavuutta lisäsi perävaunun etuseinän ja paperirullien tunkeutuminen linja-auton matkustamoon. Linja-auton keskivaiheilla ollut WC-rakennelma pysäytti etuseinän ja esti paperirullien tunkeutumisen matkustamon takaosaan. Matkustajille aiheutui vammoja myös paiskautumisesta päin linja-auton sisärakenteita sekä törmäystilanteessa vallinneesta suuresta hidastuvuudesta. Kaikissa linja-auton istuimissa oli turvavyöt, mutta kukaan ei käyttänyt niitä.

Kuva 10. Piirros matkustajien sijainnista linja-autossa törmäyshetkellä

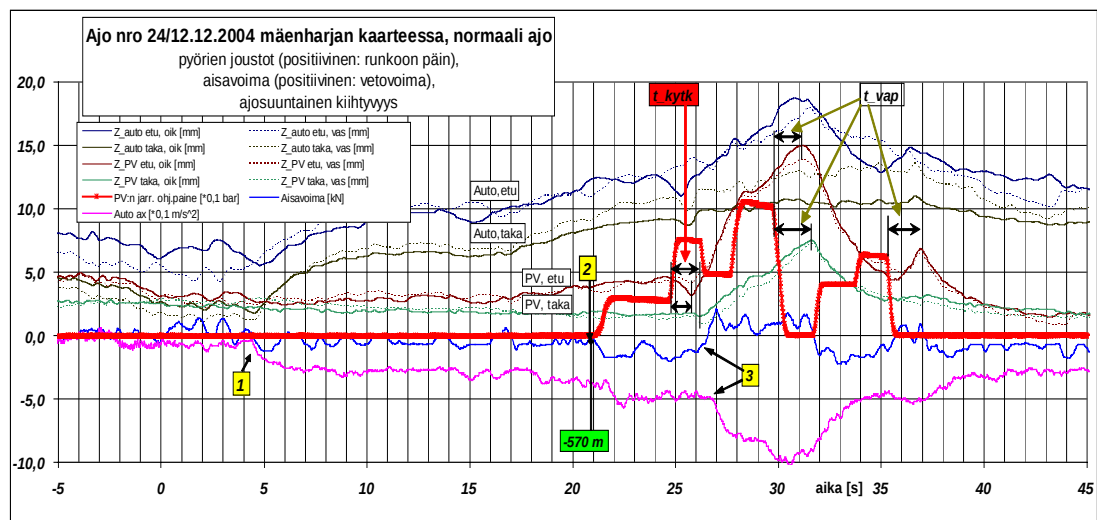
Vertailuajon yhteydessä mitattiin jarru- ja vapautusviive (kuinka paljon myöhemmin perävaunu alkaa jarruttaa kuorma-autoon verrattuna ja koska jarrutus perävaunussa lakkaa vapautettaessa jarrupoljin). Vertailuajossa (kuva 14) jarrutus tehtiin kevyesti, perävaunun jarrujärjestelmän ohjauspaine oli 0,7–1,0 bar, kuten liukkaalla kelillä tavallisesti jarrutetaan. Jarruviive ( $t_{kytk}$ ) oli etuakseleilla 1 s ja taka-akseleilla 1,5 s mitattuna hetkestä, jolloin jarrun ohjauspaine ylitti 0,3 bar. Aisavoima oli jarrutuksen alussa autoa työntävä noin 2 kN. Perävaunun jarrujen vapautusviive ( $t_{vap}$ ) oli 1,4–1,8 s. Jarrutuksen ja vapautusviiveen aikana vetoaisaan kohdistui vetoa. Voiman suuruus oli noin 2 kN.

Vertailuajojen yhteydessä onnettomuuspaikkaa edeltävässä mäessä saatiin jarrutustavasta riippuen erilaisia aisavoimia. Aisavoimat olivat kuitenkin varsin pieniä (suuruusluokkaa 2 000 N, noin 200 kp) ja poikittaisvoima (niin sanottu linkkuuntumisvaikutus) oli laskennallisesti vain noin 20 N (noin 2 kp), koska aisakulma oli enimmillään vain 0,4 astetta.

Kuva 14. Vertailuajossa 12.12.2004 mitatut jarruviiveet ja aisavoima.

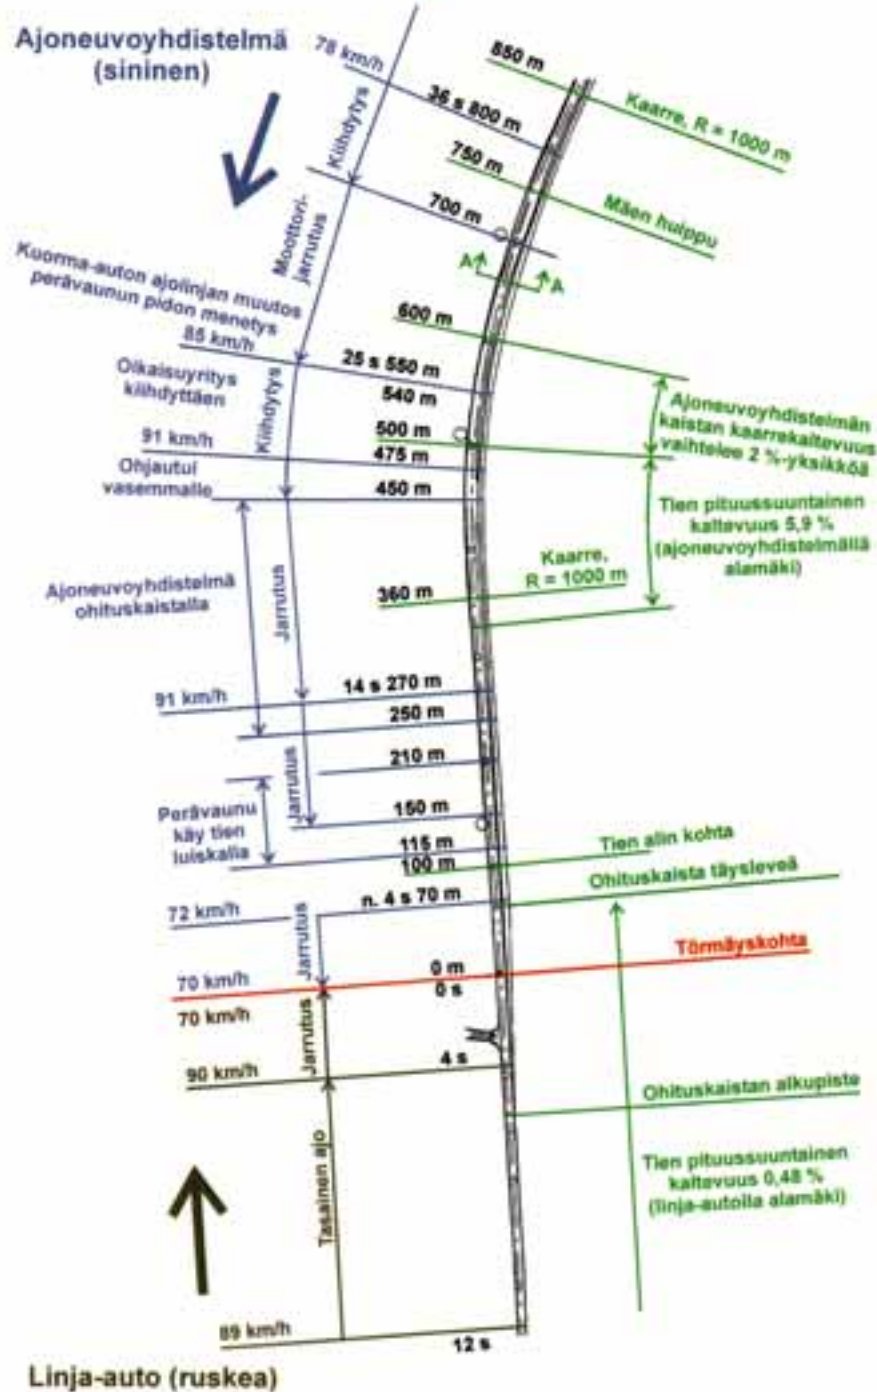
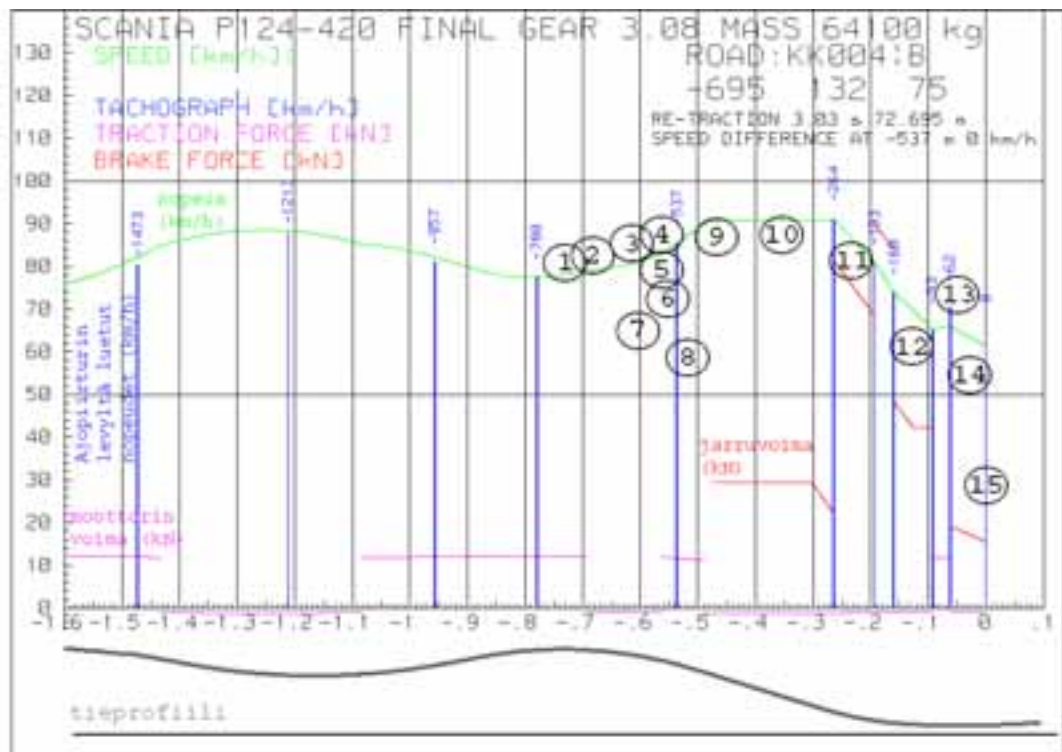
Hallinnan menetystä on tarkasteltu tapahtumaketjuna, jossa on useita eri tekijöitä. Tapahtumat on sijoitettu oheiseen tietä kuvaavaan piirroksen, kuva 17. Tiepiirroksen vasemmalla puolella on ajotapahtumat, nopeudet, ajat ja etäisyys onnettomuuspaikasta mitattuna. Piirroksen oikealla puolella on kuvaus tiestä. Kuvassa 18 on ajoneuvoyhdistelmän ajodynamiikkakaavio viimeiseltä 1600 metriltä täydennettynä tutkintalautakunnan näkemyksen mukaisilla ajotapahtumatiedoilla.

Ajoneuvoyhdistelmä saavutti mäen korkeimman kohdan (matkaa onnettomuuspaikalle 750 m) ajonopeudella noin 78 km/h. Kuljettaja ajoi oman ajokaistansa vasemmassa reunassa tai vastakkaisia kaistoja erottavan sulkuviivan päällä. Tällä kohdalla kaikkien kolmen ajokaistan kaarrekallistukset olivat sisäkaarteeseen päin. Kahden sisemmän kaistan kaltevuus oli noin 4 % ja uloimman, ajoneuvoyhdistelmän käyttämän, kaistan kaltevuus oli noin 2 %. Kaltevuuserosta oli muodostunut ajoneuvoyhdistelmän kaistan ja ohituskaistan välille harjanne.

Kuva 17. Tiepiirros onnettomuusalueesta ja tutkintalautakunnan näkemys ajotapah-  
tumista.

1. Tien korkein kohta (750 m)
2. Teho päällä tähän asti, moottorijarrutuksen aloitus (n. 700 m)
3. Ajoneuvoyhdistelmä oli kaistansa vasemmassa reunassa tai sulkuviivan päällä (n. 600 m)

4. Kuljettaja näki vastaantulevan valot ja vaihtoi lähivalot (600-550 m)
5. Kuljettaja ohjasi ajoneuvonsa ajokaistan vasemmasta reunasta ajokaistansa keskelle (600-550 m)

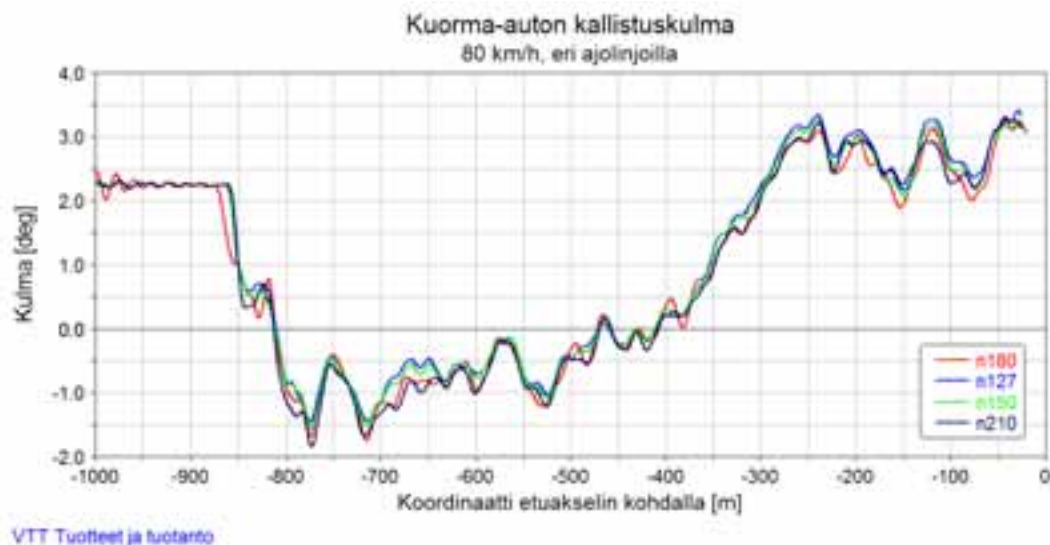
Kuva 19. Kuorma-auton rungon kallistuskulma eri ajolinjoilla. Positiivinen kulma = kallistus oikealle. Koordinaatti 0 = yhteentörmäyspaikka.

Kuvassa 19 on kuorma-auton rungon kallistuskulman kuvaaja. Siitä nähdään, että eri ajolinjoilla tulee vaihtelua rungon kallistuskulmassa. Suuret heilahtelut, kuten kohdissa 750 m ja 575 m, ovat eri ajolinjoilla kuitenkin lähes identtisiä. Vastaava asia voidaan havaita myös perävaunun rungon kallistuskulman kuvaajassa, kuva 20.

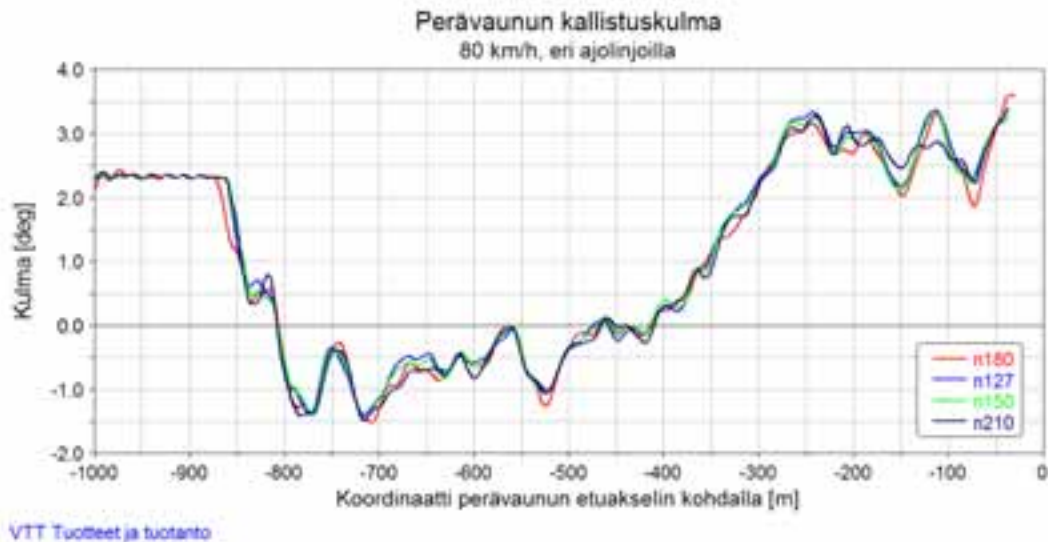
Kuva 20. Perävaunun rungon kallistuskulma eri ajolinjoilla. Positiivinen kulma = kallistus oikealle. Koordinaatti 0 = yhteentörmäyspaikka.

Tulosten perusteella tieprofiilista löytyy kaksi kohtaa, joissa ajoneuvon liiketila häiriintyy tiestä johtuvista herätteistä. Toinen on kaarteessa mäen huipulla kohdassa 750 m ja toinen kaarteiden loppupuolella kohdassa 575 m. Ajoneuvon liiketilaa häiritsevät herätteet aiheutuvat todennäköisesti tien profiilin kaltevuuseroista, jotka aikaansaavat ajoneuvon sivusuuntaista kallistelua. Heilahdus ulkokaarten suuntaan saattaa myötävaikuttaa ajoneuvon hallinnan menetykseen.

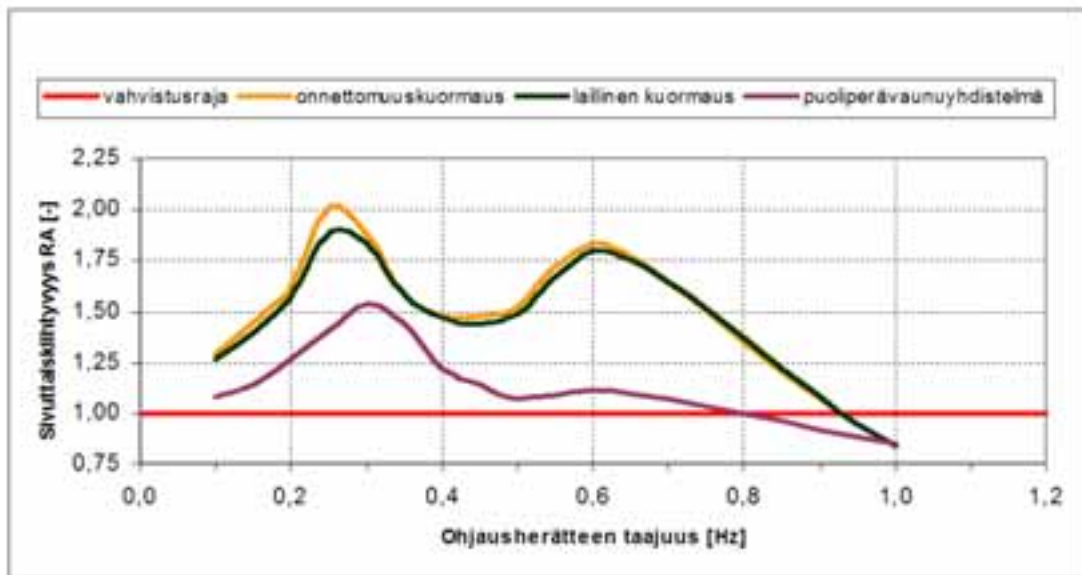
Kuormauksen vaikutusta selvitettiin simuloinnissa vertaamalla laillisesti kuormatun ja onnettomuusyhdistelmän mukaisesti ylikuormatun ajoneuvoyhdistelmien käyttäytymiseroja RA-arvolla mitaten (katso RA-arvon määrittely kohdassa 1.15.6 sivulla 48). Kuvasta 21 nähdään, että onnettomuushetken mukaisella kuormauksella yhdistelmän RA-arvo on laillisesti kuormattua yhdistelmää suurempi eli ajovakavuus on heikompi. Ohjausherätteen taajuudella 0,25 Hz esiintyvässä maksimikohdassa RA-arvo kasvaa 6,5 % ja 0,6 Hz:n kohdalla olevassa toisessa huippukohdassa 2,0 %.

Kuva 21. Kuorman vaikutus sivuttaiskiihtyvyyden RA-arvoon. Vertailun vuoksi kuvassa on esitetty myös tyypillinen puoliperävaunuyhdistelmän RA-arvo.

RA-arvon kasvaminen ei sinänsä aiheuta onnettomuutta. Yhdistelmän liikkeiden vahvistumisilmiö on kuitenkin suurempi eli riski hallinnan menetykseen kasvaa, jos kuljettaja tekee ohjausliikkeen epäedullisella ohjausherätteen taajuudella epäsuotuisassa ajotilanteessa.

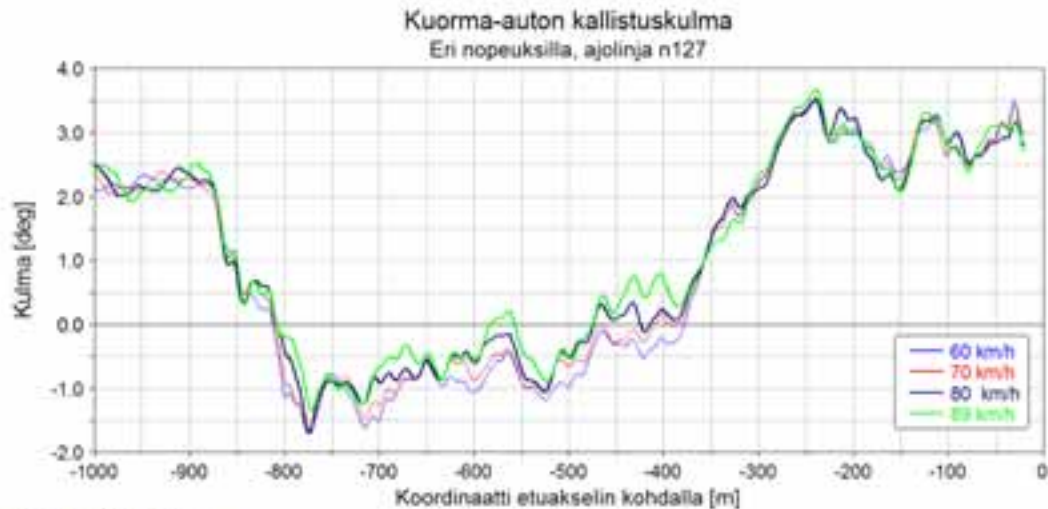
Kuvasta 22 nähdään, että kuorma-auton rungon kallistelussa tapahtuu muutoksia nopeuden kasvaessa.

Kuva 22. Kuorma-auton rungon kallistuskulma eri nopeuksilla. Positiivinen kulma = kallistus oikealle.

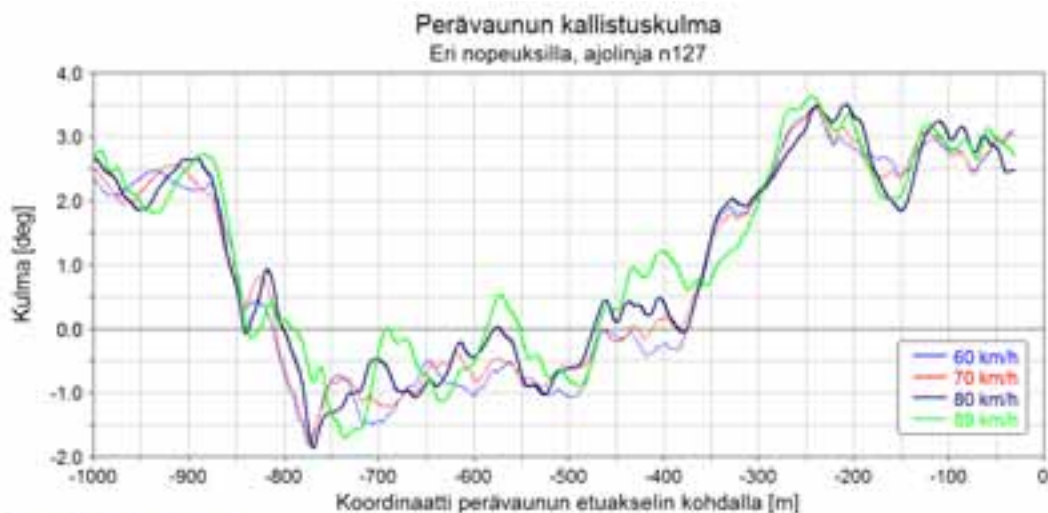
Perävaunun osalta kuvasta 23 nähdään, että heilahduksen suuruus kasvaa merkittävästi nopeuden kasvaessa.

Kuva 23. Perävaunun rungon kallistuskulma eri nopeuksilla. Positiivinen kulma = kallistus oikealle.

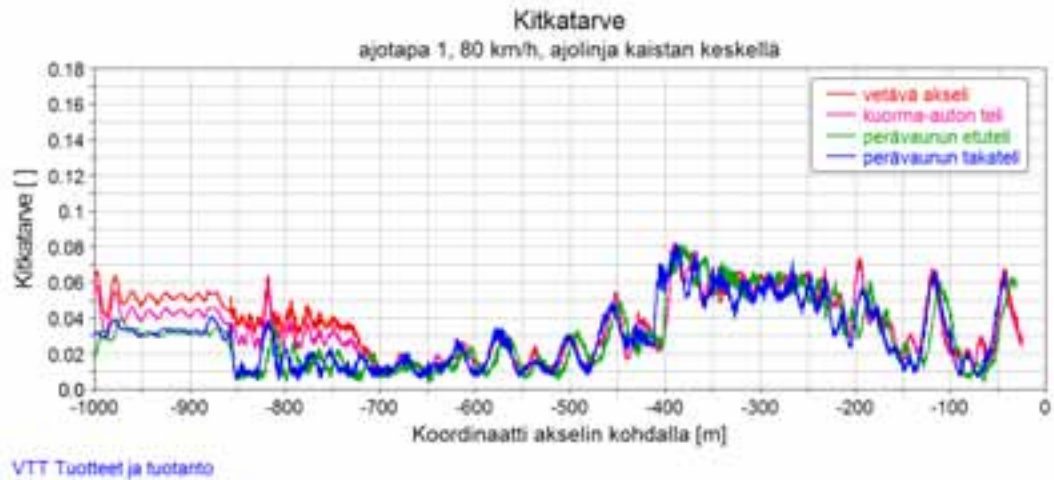
Kuvassa 24 on esitetty kitkatarve ajotavalla 1 kuorma-auton vetävälle akselille, kuorma-auton telille sekä perävaunun etu- ja takateleille. Vetävää akselia on tarkkailtu erikseen, jotta nähdään, milloin vetopidon osalta ollaan kriittisellä alueella. Telikohtainen kitkatarve puolestaan kuvaa paremmin kaartamiseen eli yhdistelmän ohjautuvuuteen liittyvää kitkatarvetta. Kuvasta nähdään, että pidon kannalta kriittisin vaihe on alamäen jarrutusvaihe, jossa tarvittava kitka on maksimissaan 0,08. Ylämäessä kriittisin on kuorma-auton vetävä akseli, jonka kitkatarve on maksimissaan 0,07. Kaartamiseen tarvittava kitka välillä 700 m ja 500 m on varsin alhainen, noin 0,03.

Kuva 24. Kitkatarve ajettaessa ajotavalla 1 ajolinjaa kaistan keskellä.

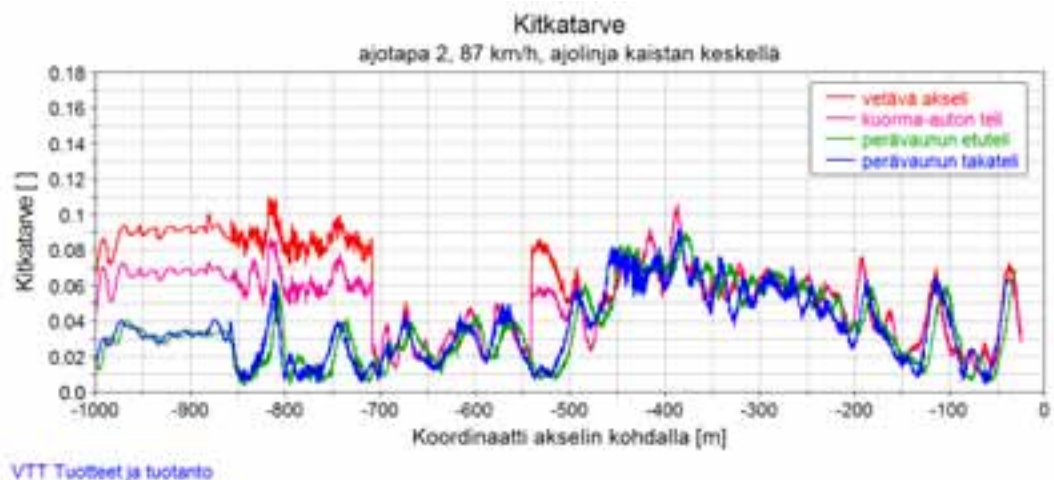
Kuvassa 25 on esitetty vastaavasti kitkatarve ajotavalla 2. Siitä nähdään, että yritettäessä ylläpitää korkeampaa nopeutta pidon kannalta kriittisin on vetävä akseli ylämäkeen noustessa. Maksimissaan kitkatarve on noin 0,11. Sama kitkatarve on jarrutuksen alkuvaiheessa. Tämän perusteella liukkaus olisi pitänyt havaita jo ylämäkeä noustessa, jos kitka-arvo olisi ollut alle 0,1.

Kuva 25. Kitkatarve ajettaessa ajotavalla 2 ajolinjaa kaistan keskellä.

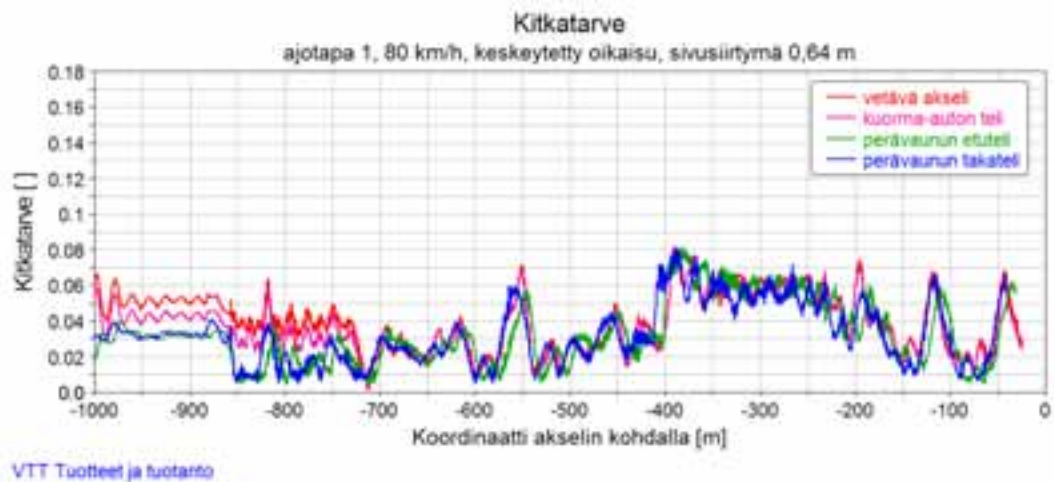
Ajotavalla 1 kitkatarve laskee kohdasta 600 m eteenpäin, kun ohjataan ajokaistan keskelle eli ajolinja loivenee, kuva 27. Kun ajoneuvo saavuttaa kaistan keskilinjaa pitää ajolinjaa tiukentaa eli ohjata ajoneuvo kulkemaan taas kaarteeseen suuntaisesti. Tällöin kitkatarpeeseen tulee piikki kohdassa 550 m.

Kuva 27. Kitkatarve ajettaessa ajotavalla 1 suoritettaessa keskeytetty oikaisu.

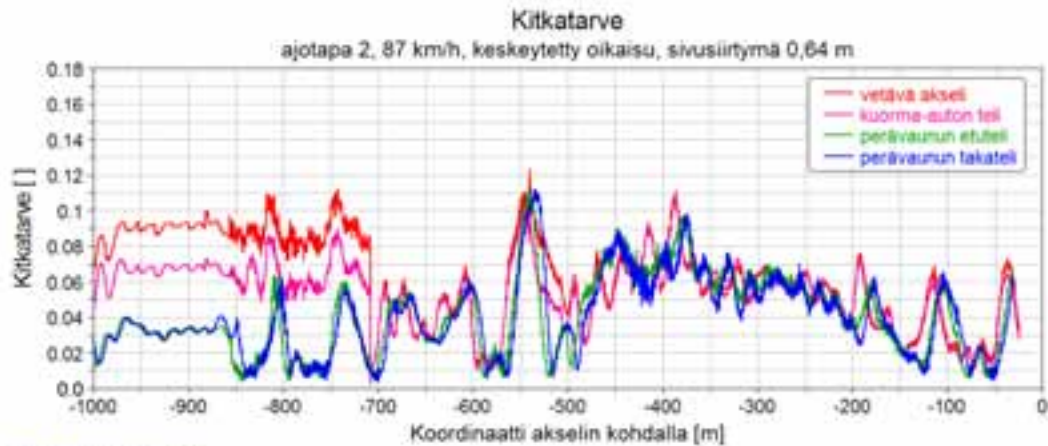
Kuvasta 28 nähdään, että ajotavalla 2 kohdalla 550 m esiintyvä piikki on ajonopeudesta johtuen merkittävästi korkeampi kuin ajotavalla 1. Kitkatarve on kuitenkin suunnilleen sama kuin ylämäessä vetopidon kannalta vaadittu kitka, 0,11.

Kuva 28. Kitkatarve ajettaessa ajotavalla 2 suoritettaessa keskeytetty oikaisu.

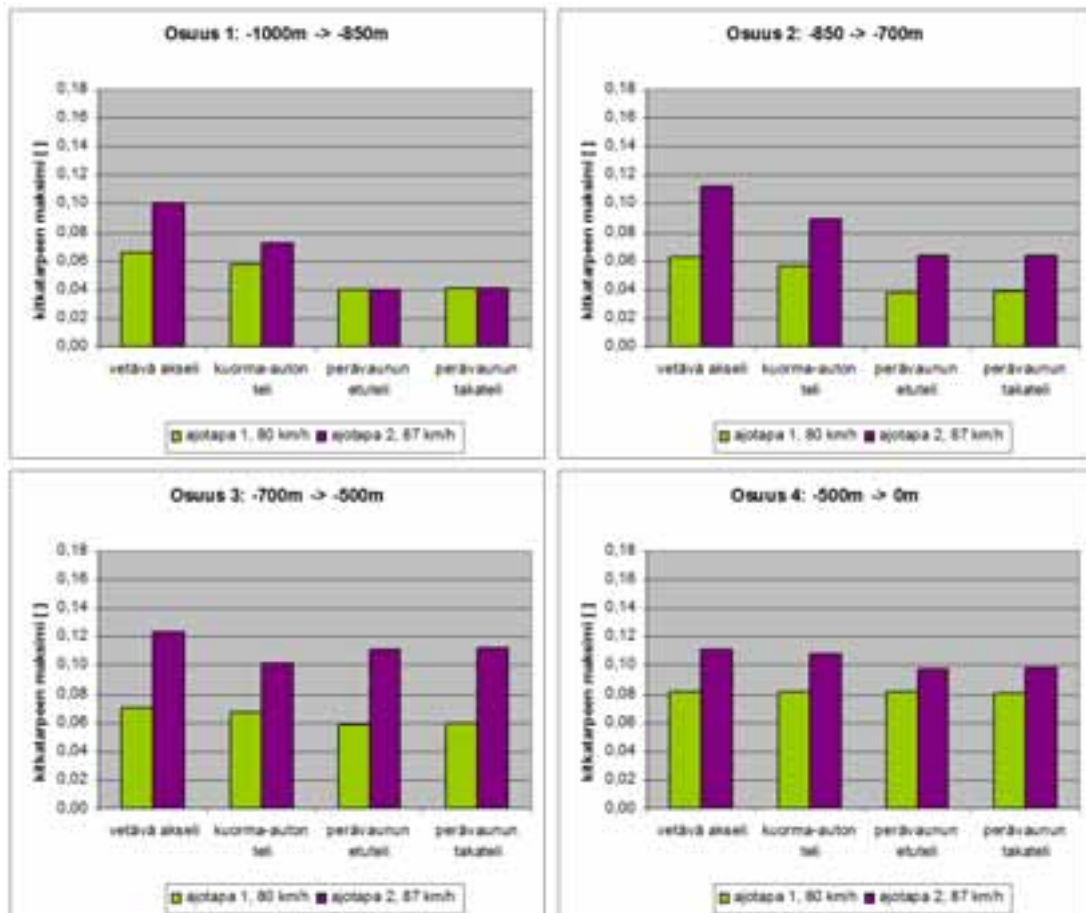
Kuva 29. Yhteenveto kitkatarpeen maksimiarvoista tien eri osuuksilla suoritettaessa keskeytetty oikaisu.

Tarkasteltaessa kitkatarpeen maksimitasoja kuvassa 29 yhdistelmän ohjautuvuuden eli telien kitkatarpeen kannalta, havaitaan suurimman kitkatarpeen 0,11 esiintyvän osuudella 3 perävaunun teleillä ajotavalla 2. Kuvasta voidaan todeta myös, että ajolinjan

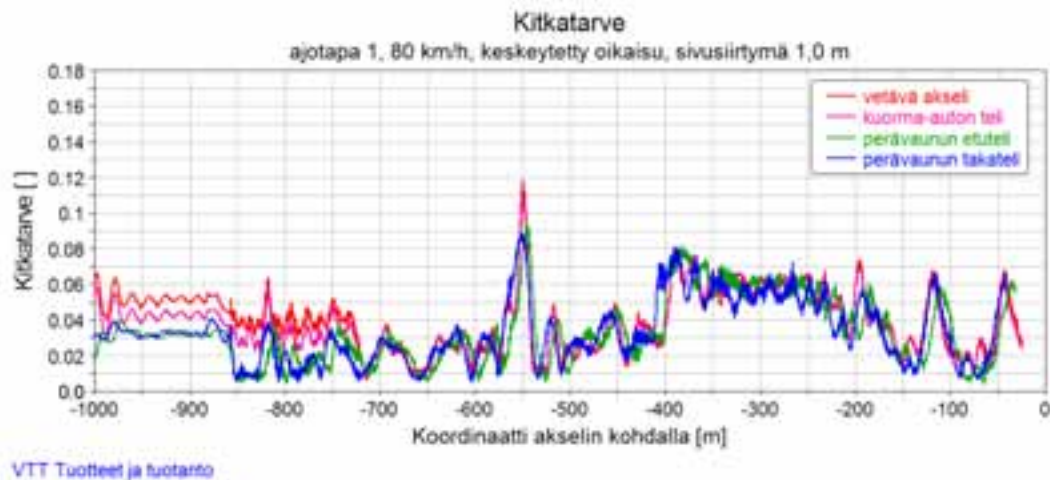
Kuva 30. Kitkatarve ajettaessa ajotavalla 1 suoritettaessa keskeytetty yhden metrin oikaisu.

Suuremman sivusiirtymän vuoksi kitkatarpeen maksimi nousee kohdassa 550 m arvoon 0,12, kuva 30. Myös telien kitkatarve on tällä kohtaa suurempi kuin ylämäessä vaadittu kitka.

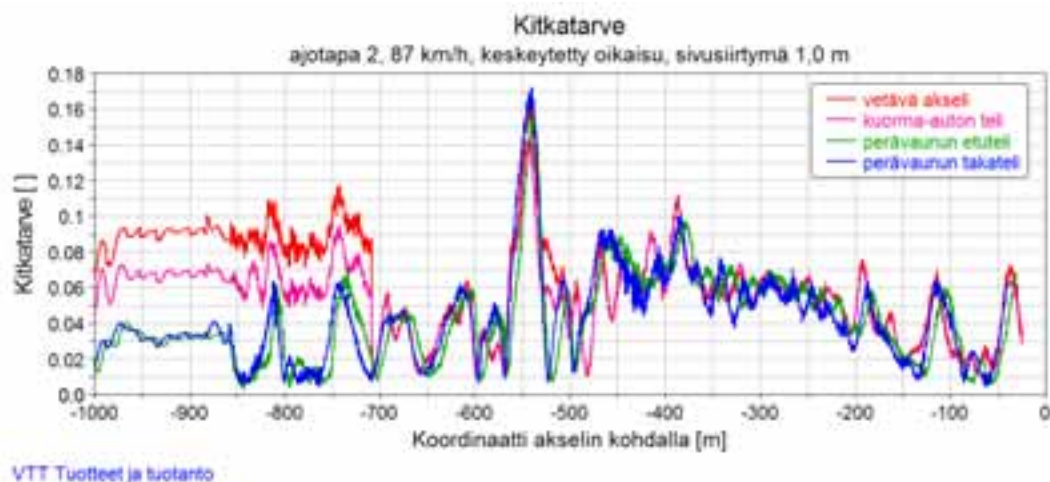
Kuva 31. Kitkatarve ajettaessa ajotavalla 2 suoritettaessa keskeytetty yhden metrin oikaisu.

Nopeuden vaikutus kitkatarpeeseen korostuu merkittävästi tämän kaltaisella ajolinjalla. Kuvasta 31 on nähtävissä, että perävaunun telien maksimikitkarve on suurempi kuin kuorma-auton telin maksimikitkarve.

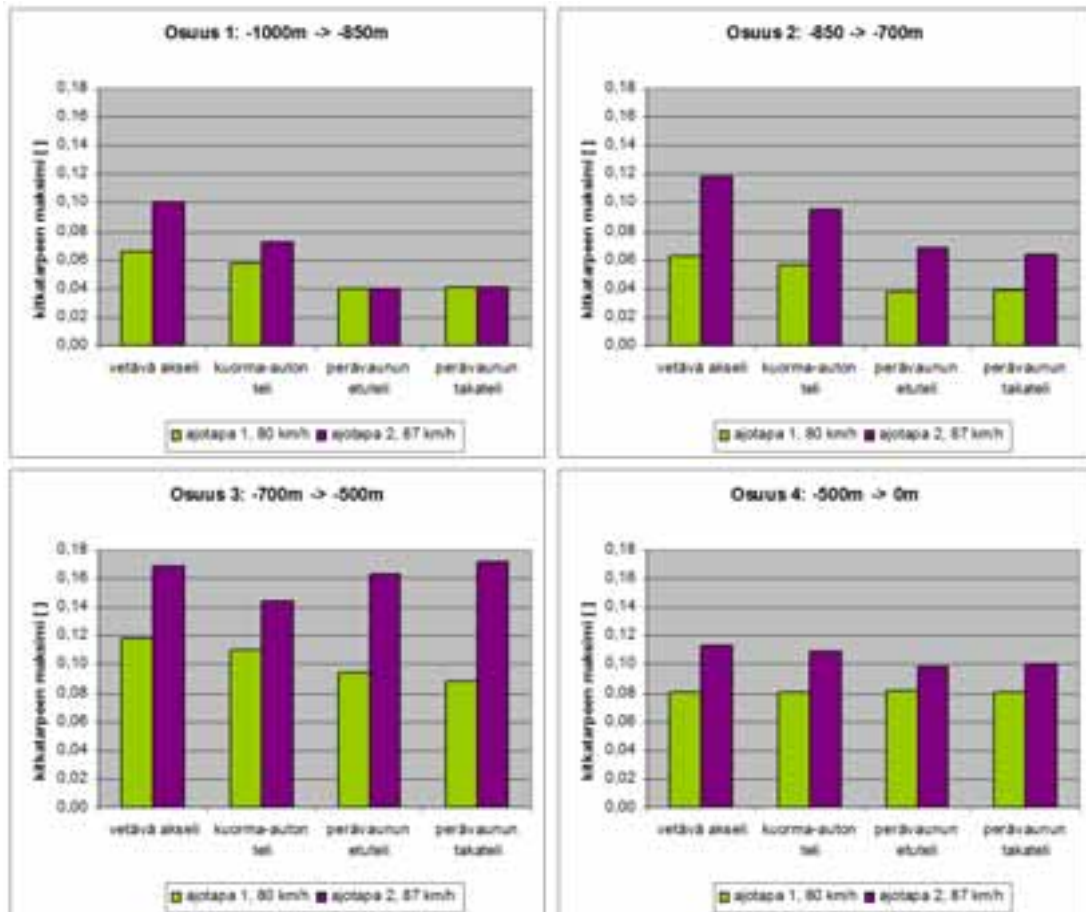
Kuva 32. Yhteenveto kitkatarpeen maksimiarvoista tieosuuden eri vaiheissa suoritettaessa keskeytetty yhden metrin oikaisu.

Kuvasta 32 nähdään, että suurin kitkatarve on osuudella 3 perävaunun takatelillä ajotavalla 2. Kitkatarve oikaisua lopetettaessa on selkeästi suurempi kuin ylämäessä vaadittu kitka. Perävaunun telien kitkatarve (0,16–0,17) vastaa kuivan jään kitkaa.

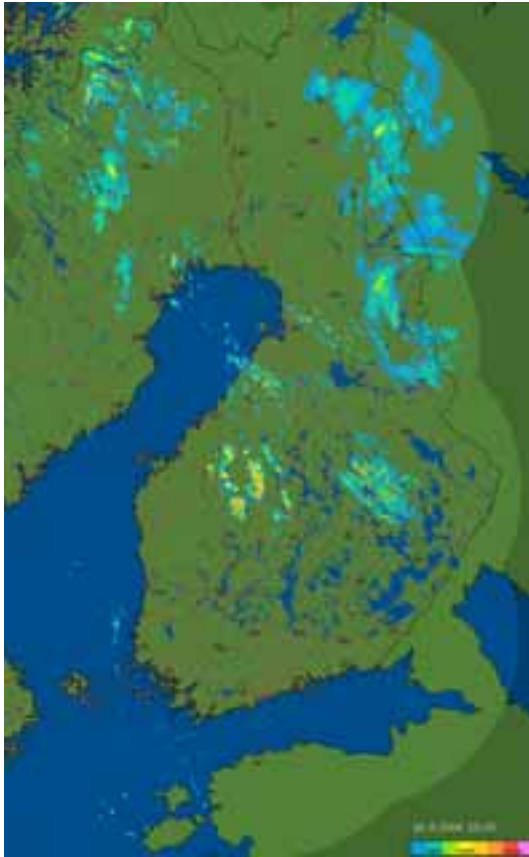
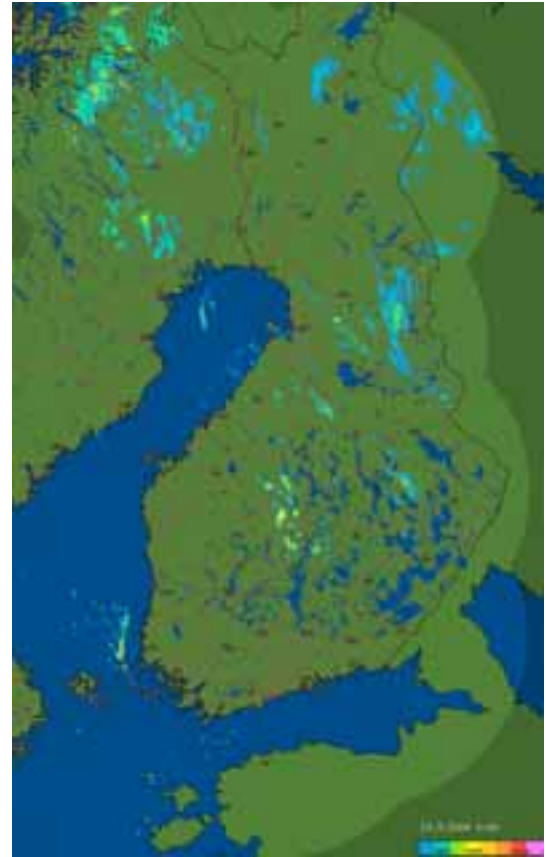
Onnettomuutta edeltävänä iltana Pohjanmaalle muodostui paikallisia hajanaisia sadealueita, jotka liikkuivat itäkaakkoon. Ilmatieteen laitoksen sadetutkakuvien mukaan kuurosateet olivat klo 22.00 aikaan Kyyjärven paikkeilla. Noin klo 23 Konginkankaan seudulla satoi, mutta tien pinnan lämpötila oli silloin plussan puolella. On todennäköistä, että liikenne kuivasi tien pinnan, sillä ajoneuvoyhdistelmän kuljettajan kertoman mukaan tie Konginkankaalla oli kuiva hänen ajaessaan Viitasaarelle päin noin klo 01.

Kuva 34. Sadetutkan kuvat klo 22.00 ja 00.00. Kello 00.00 jälkeen sadetutkan kuva ei häiriön vuoksi päivittynyt.

Seuraava onnettomuuspaikkaa kohti liikkuva kuurosadealue oli viimeisen päivittyneen tutkakuvan mukaan klo 00.00 Kannonkosken paikkeilla runsaan 30 km etäisyydellä Konginkankaalta länsiluoteeseen. Konginkankaan ja Äänekosken tiesääasemien tietojen mukaan tien pinnan lämpötila oli tällöin noin asteen pakkasen puolella. Sade saavutti valtatie 4:n noin klo 01.30 alueella, joka ulottui onnettomuuspaikalta noin 10 kilometriä sekä pohjoiseen että etelään.
