## Tutkintaselostus

B1/2010Y

# Urheiluhallin katon romahtaminen Järvenpäässä 23.2.2010 ja muita rakennevaurioita kevättalvella 2010

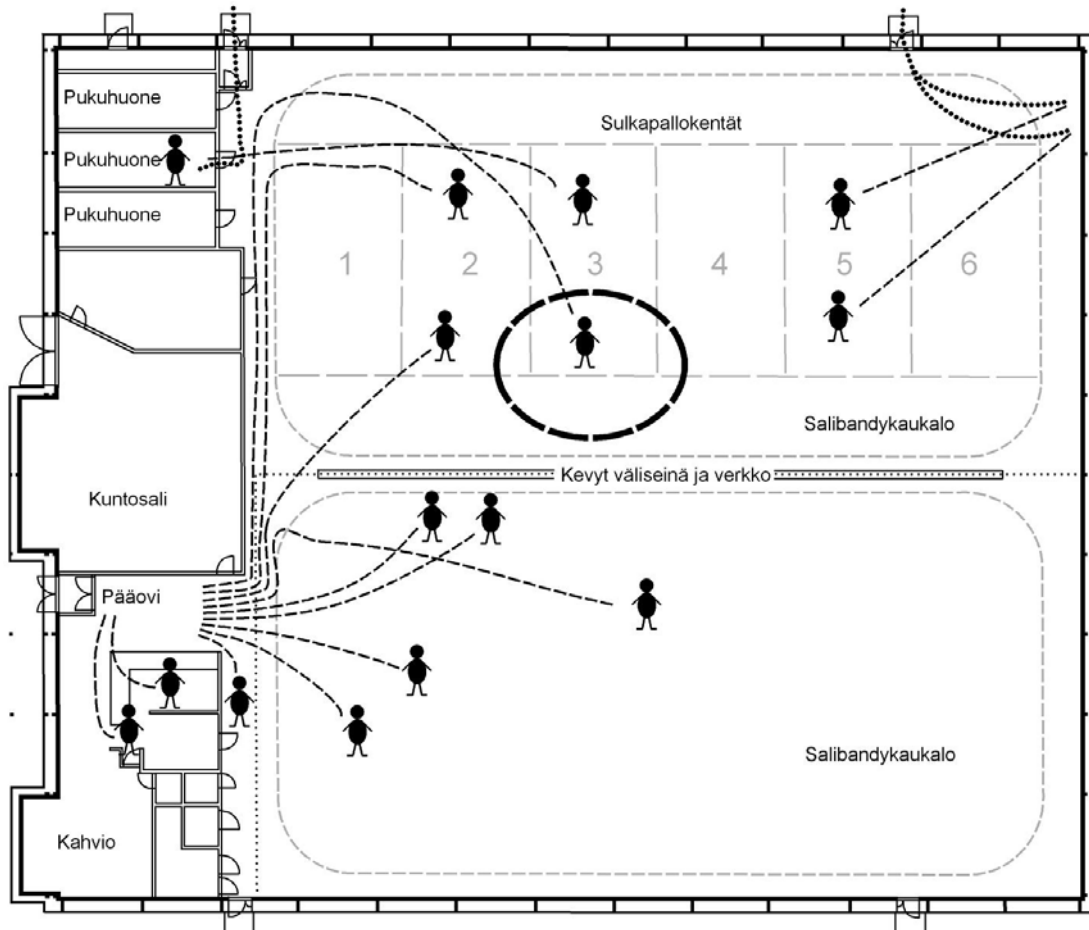
Kuva 3. Henkilöiden sijainnit ja poistumisreitit. Katkoviiva tarkoittaa kiireellistä ja välitöntä poistumista ja pisteviiva pienellä viiveellä tapahtunutta kiireetöntä poistumista. Hallissa olleet havaitsivat sortuman alkaneen kuvan keskiosaan merkityssä kohdassa.

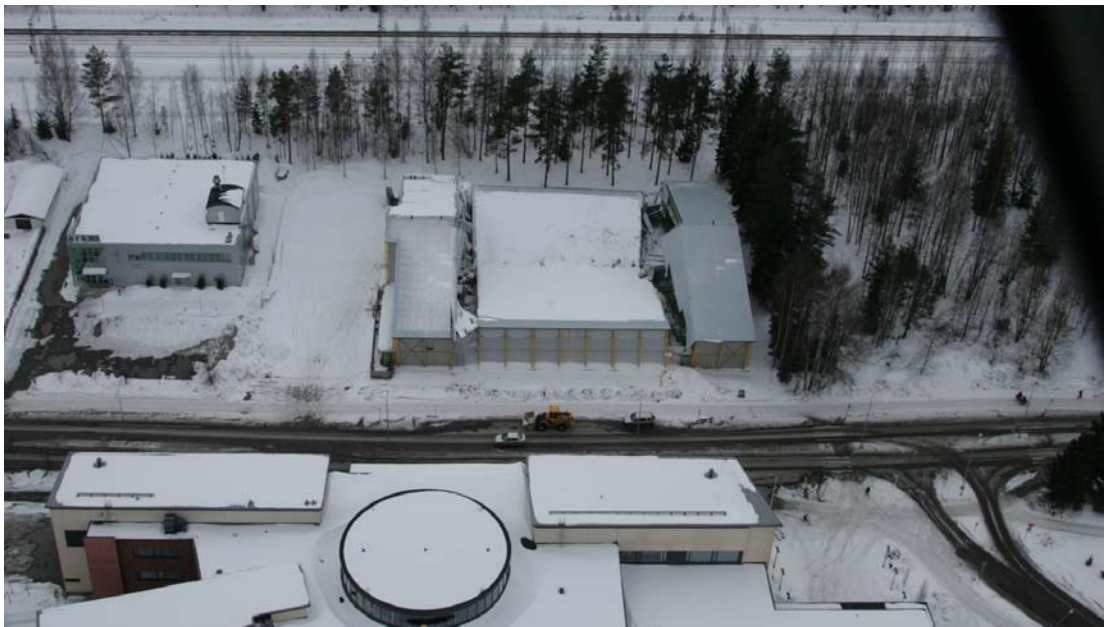
**Kuva 5.** Halli ja sen ympäristö helikopterista kuvattuna. Alaosassa on Järvenpään lukio ja yläosassa päärata. Pohjoinen on kuvassa oikealla. (Kuva: rajavartiolaitos.)

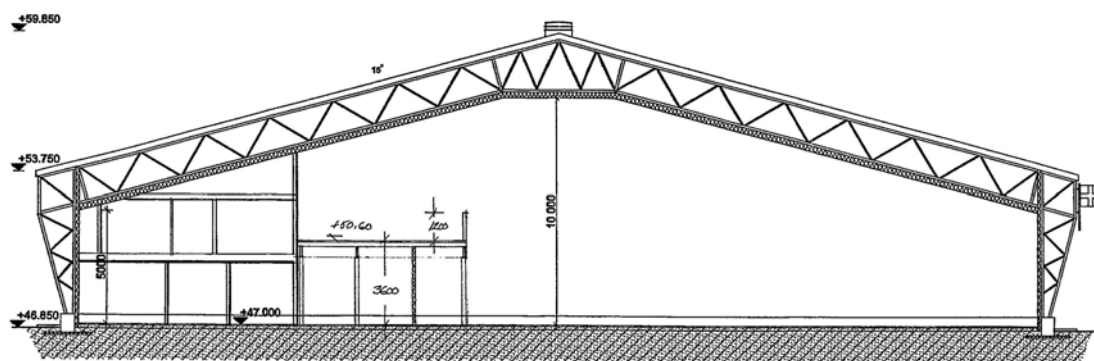
Kuva 6. Hallin leikkauskuva.

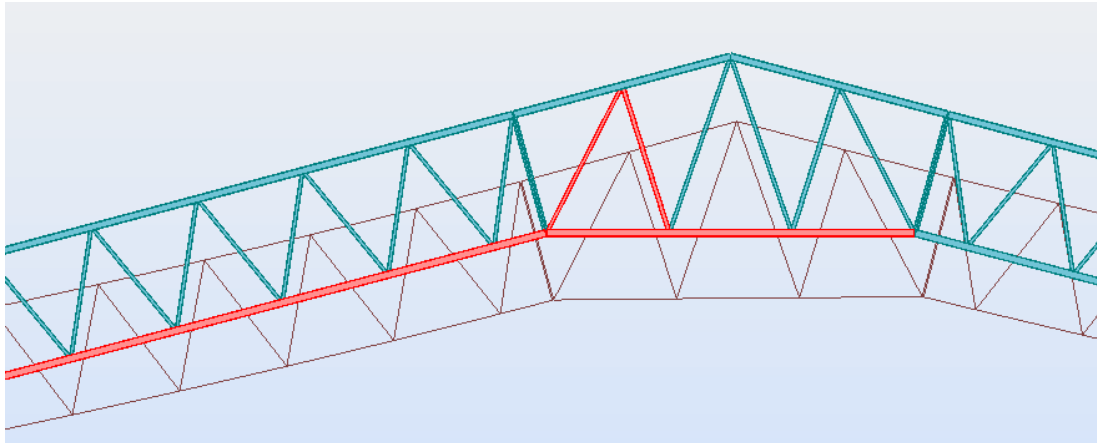
*Kuva 16. Katon pääkannattajan eniten rasitetut diagonaalit ja paarteet (punaisella).*

Diagonaalisauvojen liitosten kestävyudet olivat pienempiä kuin diagonaalisauvan nurjahduskestävyudet, joten rakenteen ensimmäinen vaurio tapahtui todennäköisesti liitoksessa. Rakenteessa ei ollut sen jälkeen riittävää tukea eikä kuormilla ollut mahdollisuutta uudelleenjakautumiseen.

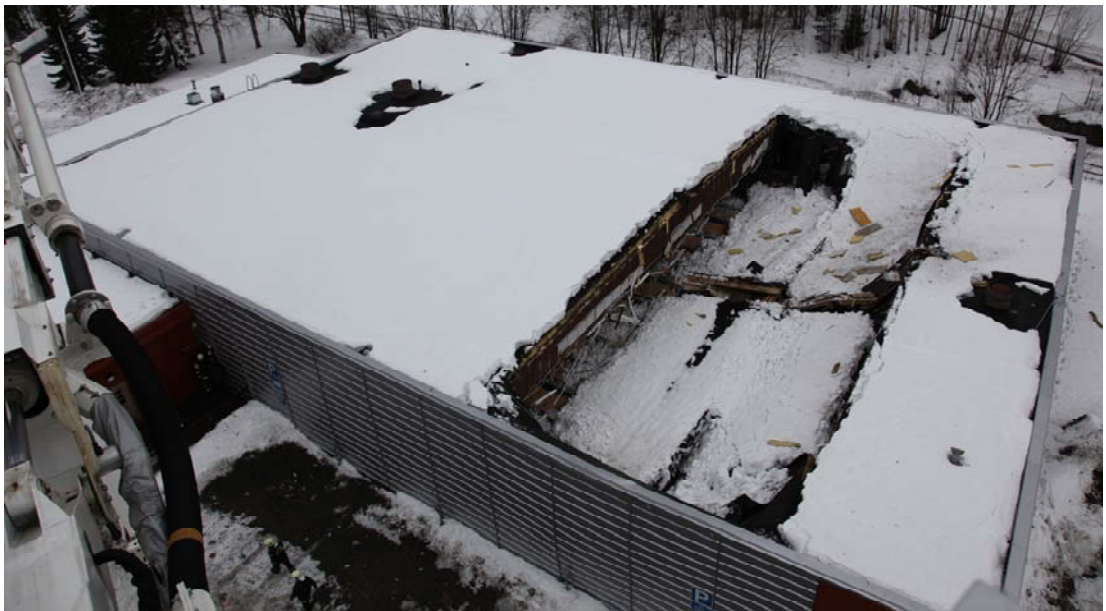
*Kuva 17. Kuopion heilahalli ylhäältä päin kuvattuna. Keilakoneistot ovat kuvassa oikealla olevassa itäpäädyssä. (Kuva: poliisi.)*

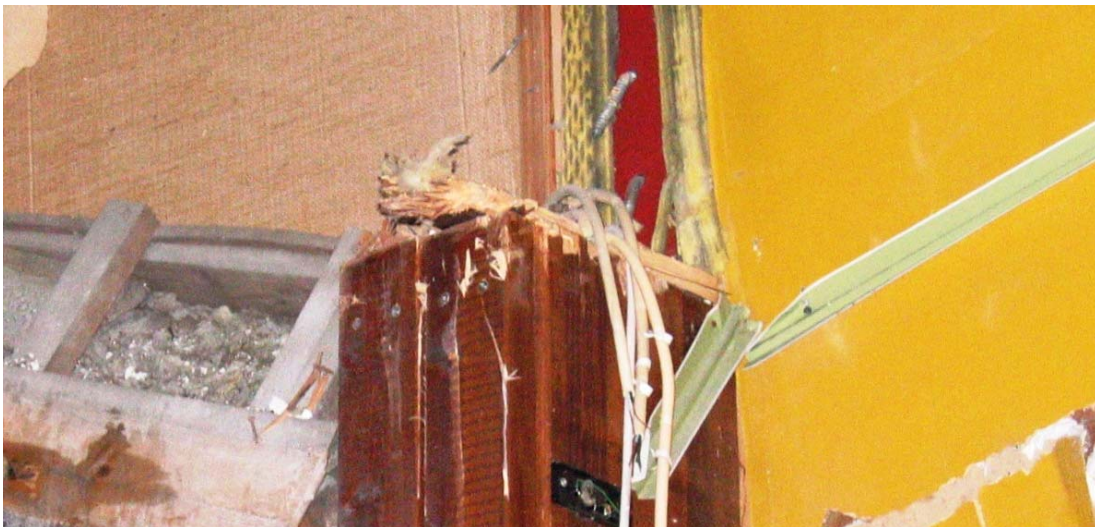
*Kuva 21. Pudonnut palkki oli tuettu kuvassa näkyvän puupilarin päälle. (Kuva: poliisi.)  
Bild 21. Den balk som hade fallit bars upp av den träpelare som bilden visar.  
Picture 21. The dislodged beam was supported by the wooden pillar shown in the photograph.*

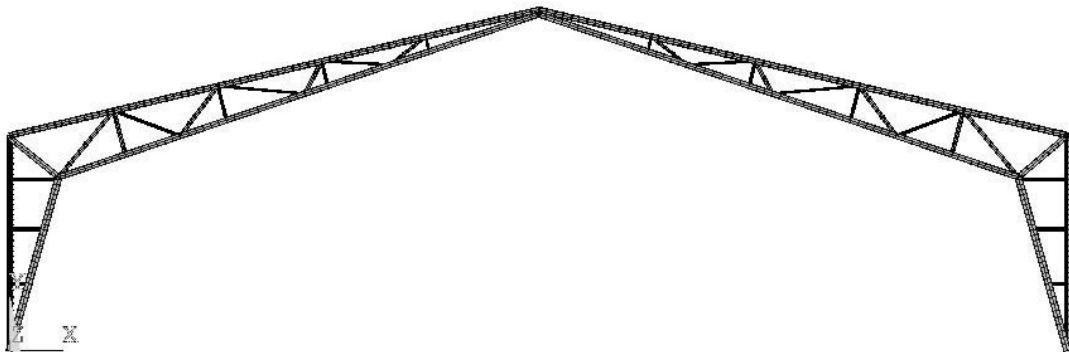
Maneesin noin 20 vuotta sitten rakennettu osa oli teräsrunkoinen ja äskettäin valmistunut laajennusosa puurunkoinen. Teräsrunkoisen osan pituus oli noin 50 m. Sen pääkannattajina toimivat 9 m välein olevat teräsristikoista muodostuvat kolminivelkehät, joiden jännemitta oli noin 24 m. Pääkannattajan rakenneperiaate selviää kuvasta 27, joka on tuotettu tehdyn tarkistuslaskennan yhteydessä.

*Kuva 27. Maneesin pääkannattajana toimineen kolminivelkehän rakenneperiaate.*

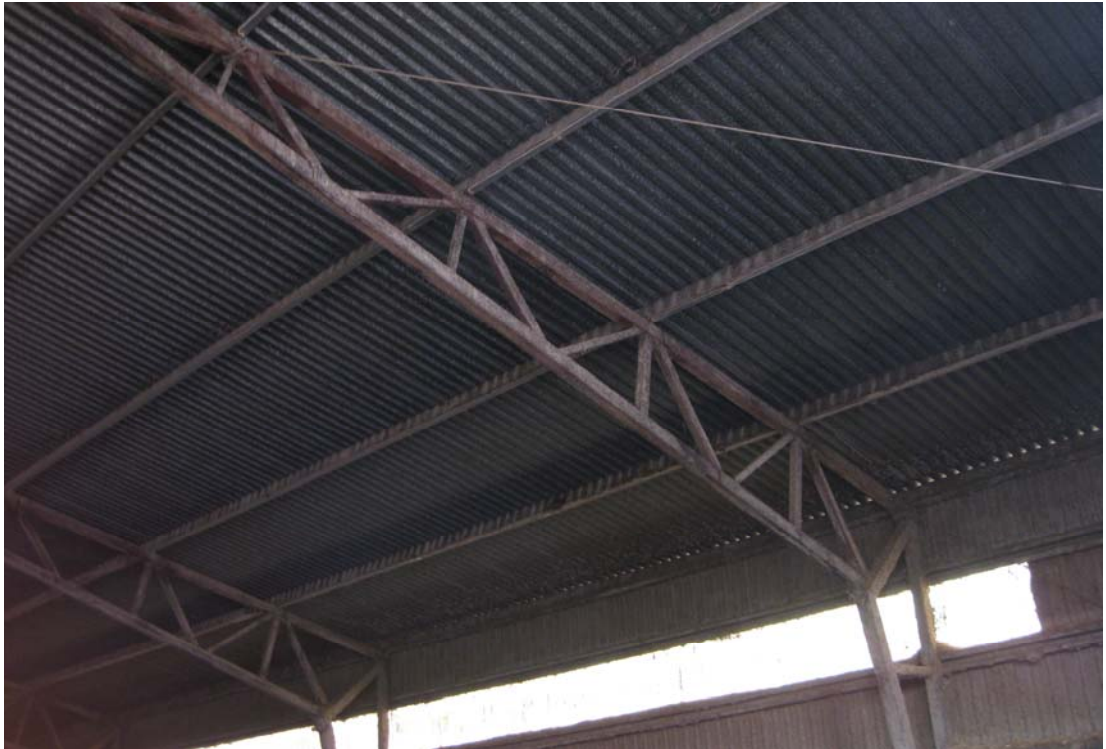
Pääkannattajien varassa olivat Z-orret ja niiden päällä profiilipelti. Kattotasoa rakennuksen pituussuunnassa jäykistävänä rakenteena olivat rakennuksen ulkonurkista ensimmäisten ristikoiden yläpaartein likimäärin puoleen väliin kulkevat vaijerit. Osa yhden nurkan vaijeria näkyy kuvassa 28. Samassa kuvassa on havaittavissa myös, että ristikon katto-osan puristetut alapaarre ja seinäosan sisäpaarre ovat ilman vaakatukeyta sivulle taipumisen estämiseksi. Ulkoseinänä oli teräksisten W-orsien varaan tehty lauta-  
vuoraus.

*Kuva 28. Lähinnä ulkoseinää oleva pääkannattaja ja siihen kiinnittyvä katon jäykistysvaijeri.*

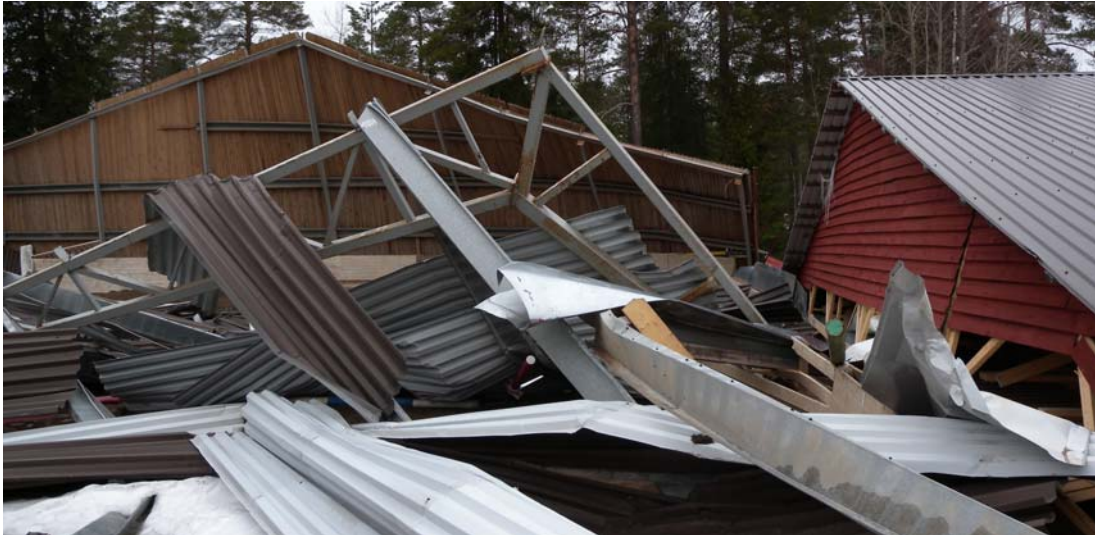
Sortuneita teräsrakenteita tarkastettaessa todettiin, että ristikon katto-osan yläpäärre oli kiinnitetty ristikon seinäosaan leikkausliitoksena käyttäen neljää Ø 16 mm pulttia. Näiden leikkauskapasiteetti oli käyttötilan rasitusten tasolla eli vain vähän yli puolet vaadittavas-

ta. Liitoksen periaate näkyy kuvassa 29. Kuvan keskellä on pääkannattaja, jonka toisen puoliskon vastaava liitos on pettänyt. Tällöin sen harjakohta on painunut alas lattialle vetäen mukanaan myös kuvassa näkyvän ristikon toisen puoliskon harjakohdan.

*Kuva 29. Ehjänä säilynyt ristikon katto-osan ja seinäosan liitos.*

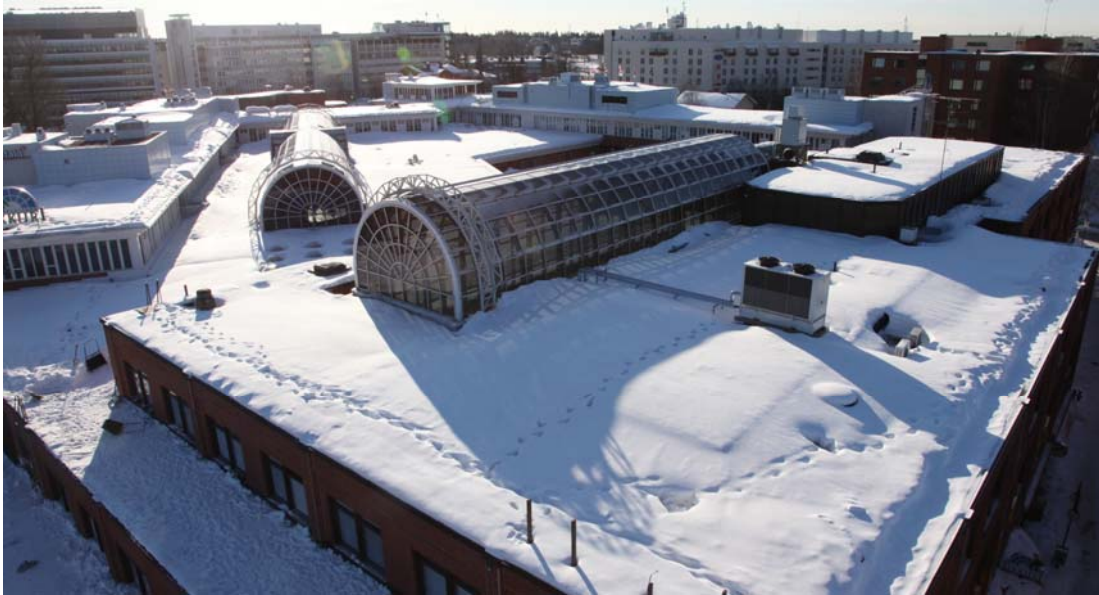
Liikerakennus on rakennettu 1980-luvun alkupuolella. Suunnittelussa on varauduttu rakentamisajan kuormitusohjeiden edellyttämiin, mutta nykyisiä kuormitusohjeita pienempiin lumen kinostumisiin. Tehdyissä lumen mittauksissa ei havaittu lumimääriä, jotka ylittäisivät suunnittelussa käytetyt lumikuormien arvot. Mittaukset eivät välttämättä kattaaneet kaikkia seinämien vieressä olleita suurimpia kinostuskohtia. Kuva 37 osoittaa, että katolla on paljon korkeuseroja, minkä seurauksena siellä on isoja alueita, joille voi kinostua lunta runsaastikin.

*Kuva 37. Kauppakeskuksen monimuotoinen katto. (Kuva: poliisi.)*

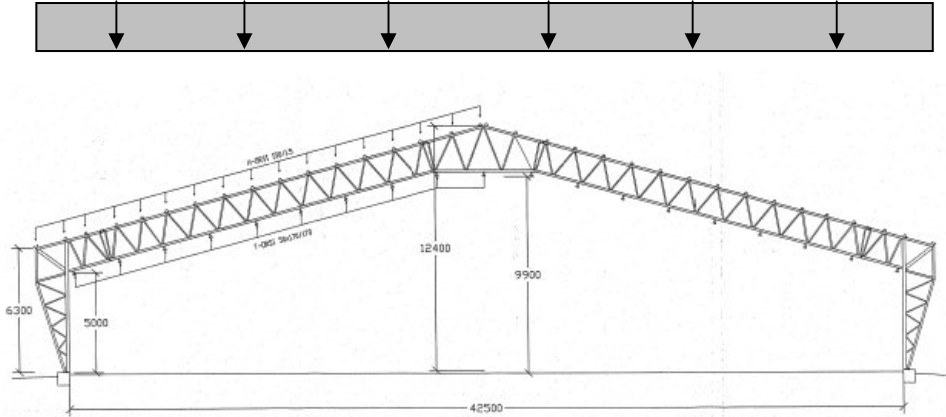
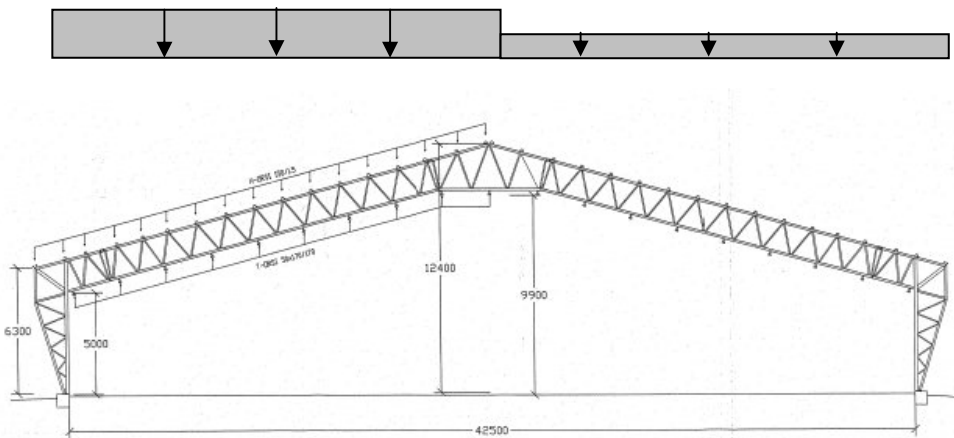
**Kuva 1.** a) tasaisesti jakautunut lumikuorma, b) toispuoleisesti jakautunut lumikuorma.

Kuvassa 1 esitettyjen perustapausten jakautumien ongelma on, etteivät ne ota huomioon katon kaltevuutta tai lumen paikallista kinostumista katon harjan läheisyyteen. Ohjeiden mukaan lumen kinostuminen tulee ottaa muotokertoimessa huomioon, mikäli katolla on erillisiä tuulen virtausta haittaavia esteitä. Rakennuksen harjaa ei Suomessa ole laskettu tällaiseksi esteeksi (muutoin kuin kaarikatoilla). Kinostuminen tulee erityisesti ottaa huomioon mm. kattopinnan mitoituksessa.

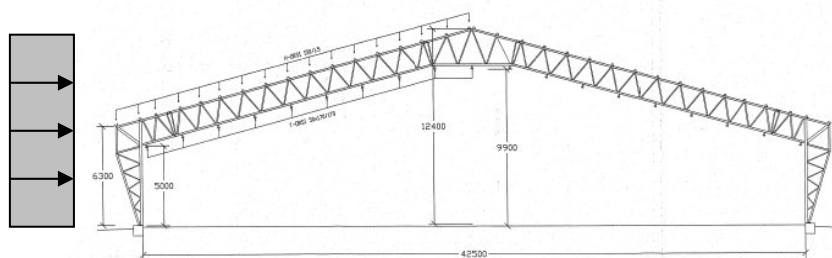
Järvenpään urheiluhallin seinissä ja päädyissä on ulkonevat pilarit (kuva 2) ja räystäät, jotka aiheuttavat esteen tuulen siirtymiselle rakennuksen sivuitse tai ylitse. Ohjeen RIL 144-1997 mukaan (rakenne poikkeaa taulukkoarvojen perusteena olevista rakenneratkaisuista), jos ei suoriteta tarkempia määrittämiä, kaatavan tuulikuorman muotokertoimen arvona harjakattoisille rakennuksille tulee soveltaa arvoa 1,3.

**Kuva 2.** Kaatava tuulikuormitus. Käytetään rakennuksen rungon ja stabiiliteetin mitoituksessa.

Tuulen paineena maastoluokassa III (esikaupunkialue) tulee korkeudelle 8 m asti käyttää arvoa  $0,456 \text{ kN/m}^2$ , ja korkeudella 12,5 m tulee käyttää arvoa  $0,526 \text{ kN/m}^2$ , joiden keskiarvoa  $0,49 \text{ kN/m}^2$  voi käyttää seinälle tulevana peruskuormana, ja se kerrottuna muotokertoimella 1,3 antaa tuulikuormaksi  $0,637 \text{ kN/m}^2$ . Laskelmissa käytetty kuormitus on  $0,6 \text{ kN/m}^2$ .

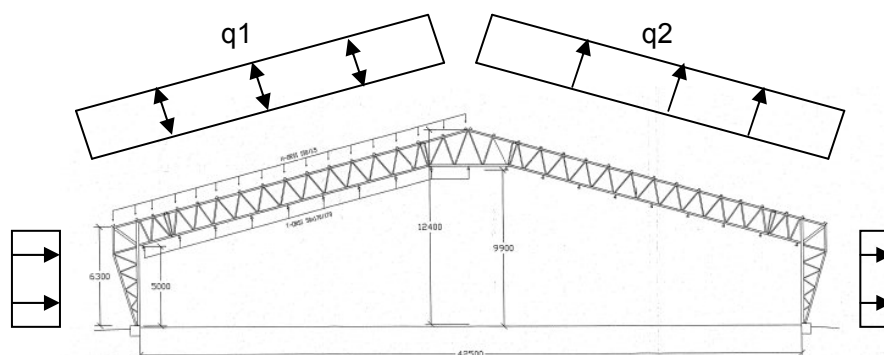
**Toinen tuulikuormitustapaus - rasitukset osapintoihin.** Kattopintoihin vaikuttava tuulikuormitus (kuva 3) on otettu huomioon käyttämällä tuulen puoleisella katon lappeella painekerrointa  $+0,7$  ja suojan puoleisella katon lappeella painekerrointa  $-0,7$ . Laskelmissa ei pilareille ole määritetty samanaikaista tuulikuormaa. Laskelmissa käytetyt edellä mainitut painekertoimet eivät vastaa rakenneratkaisua.

**Kuva 3.** Tuulikuormitus pintoihin. Pintojen mitoituksessa paineet käsitellään erillisinä.
