## Tutkintaselostus

Y2014-02

### Kerrostalopalo Turussa 17.3.2014

Tutkintaselostus 14/2014

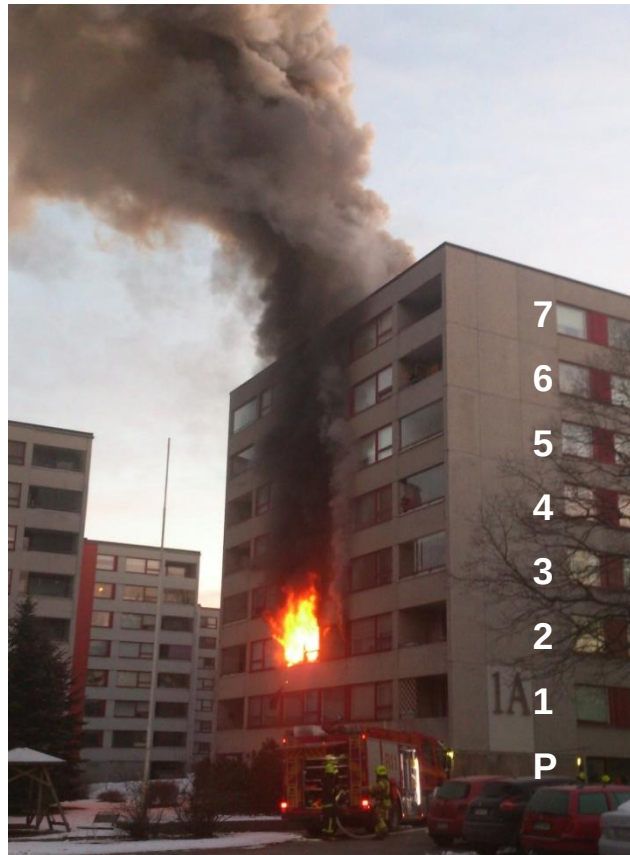
Kuva 2. Kuva pelastustoiminnan alkuvaiheesta ja rakennuksen kerrosnumerointi.  
(Kuva: Varsinais-Suomen pelastuslaitos)

Figure 2. Picture of the beginning of the rescue operations and the floor numbering of the building.

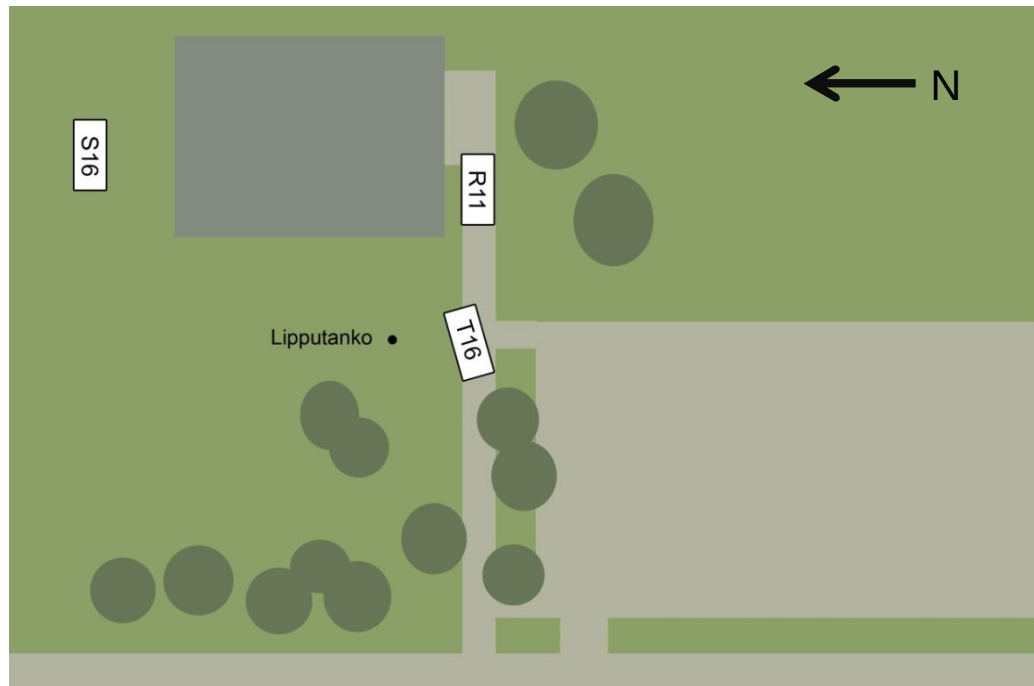
Kello 6.39 palopaikalle saapui puomitikasauto (T16). Se määrättiin etupihalle tutkimaan tuleeko katolta tuleva savu savunpoistoluukusta. Auton pystyttämistä vaikeutti lipputanگون sijainti ja alustana ollut nurmikko, jonka kantavuus oli riittämätön auton tukijaloille. Auto pystytettiin pyörätien reunaan, mutta nostokori ei ylettynyt julkisivun vasemman laidan parvekkeille. Nostaessaan koria kuljettaja pelasti asukkaan viidennen kerroksen asunnon ikkunasta. Tehtävä muuttui pian ihmisten pelastamiseksi julkisivun oikeanpuoleisilta parvekkeilta. Tikasauto pystytettiin uudelleen, koska sen tukijalat olivat painuneet nurmikolla.

Kuva 5. Puomitikasautojen (T16 ja S16) ja ensimmäisen pelastusyksikön (R11) sijoittelu asuinkiinteistön piha-alueelle. Rakennus on merkitty kuvaan tumman harmaalla, parkkipaikka ja tiet vaalean harmaalla sekä piha-alueen puut tumman vihreällä.

Figure 5. The placement of the aerial platforms (T16 and S16) and the first rescue unit (R11) on the yard of the residential property. The building is marked in the picture in dark grey, the parking lot and roads in light grey, and the trees in the yard in dark green.

Rakennusta ympäröi nurmikko ja vain sisäänkäynnin kohdalle lähelle pääsi ajamaan autolla. Piha-aluetta ei ollut suunniteltu siten, että pelastuslaitoksen puomitikasajoneuvolla olisi päässyt rakennuksen lähelle. Rakennusluvassa ei ole määritelty pelastustietä piha-alueelle.

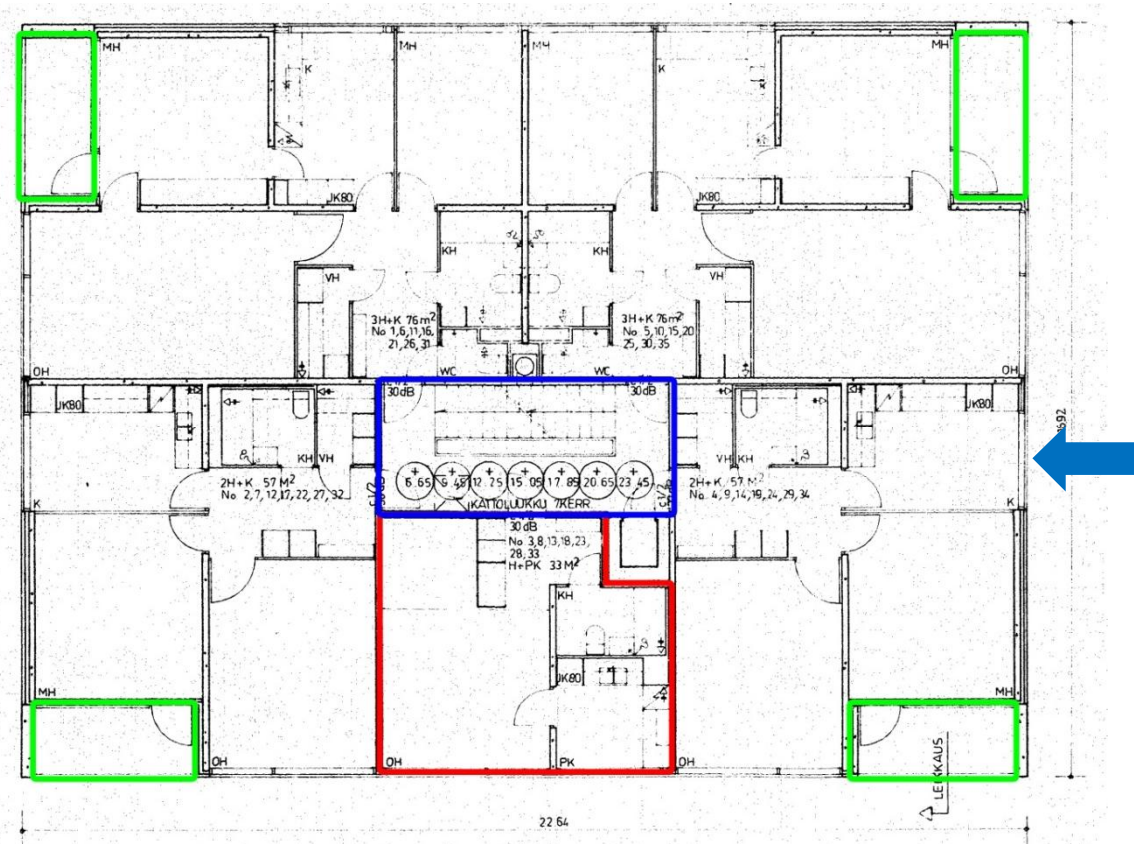
Kuva 8. Kerroksen kaksi pohjapiirros. Kaikki asuinkerrokset ovat samanlaisia. Syttymishuoneisto on ympäröity punaisella, porrashuone sinisellä ja parvekkeet vihreällä. Sininen nuoli osoittaa sisäänkäynnin porrashuoneeseen. (Lähde: Turun kaupungin rakennusvalvonta).

Figure 8. Floor plan of floor two. All residential floors are identical. The flat in which the fire started is circled in red, the stairwell in blue and the balconies in green. The blue arrow points at the entrance to the stairwell.

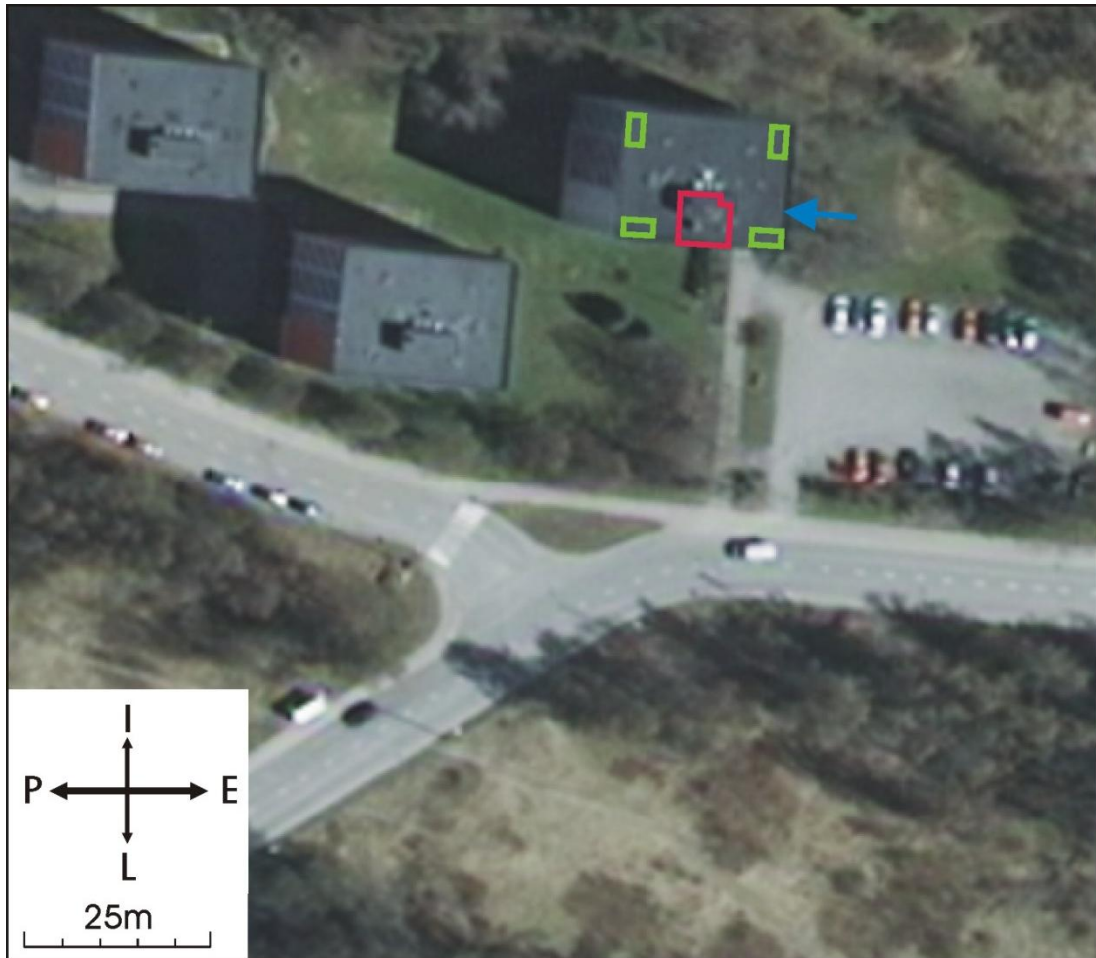
Kuva 10. Ilmakuva piha-alueesta. (ilmakuva: KTJ/Oikeusministeriö/MML)

Figure 10. Aerial photograph of the yard area.

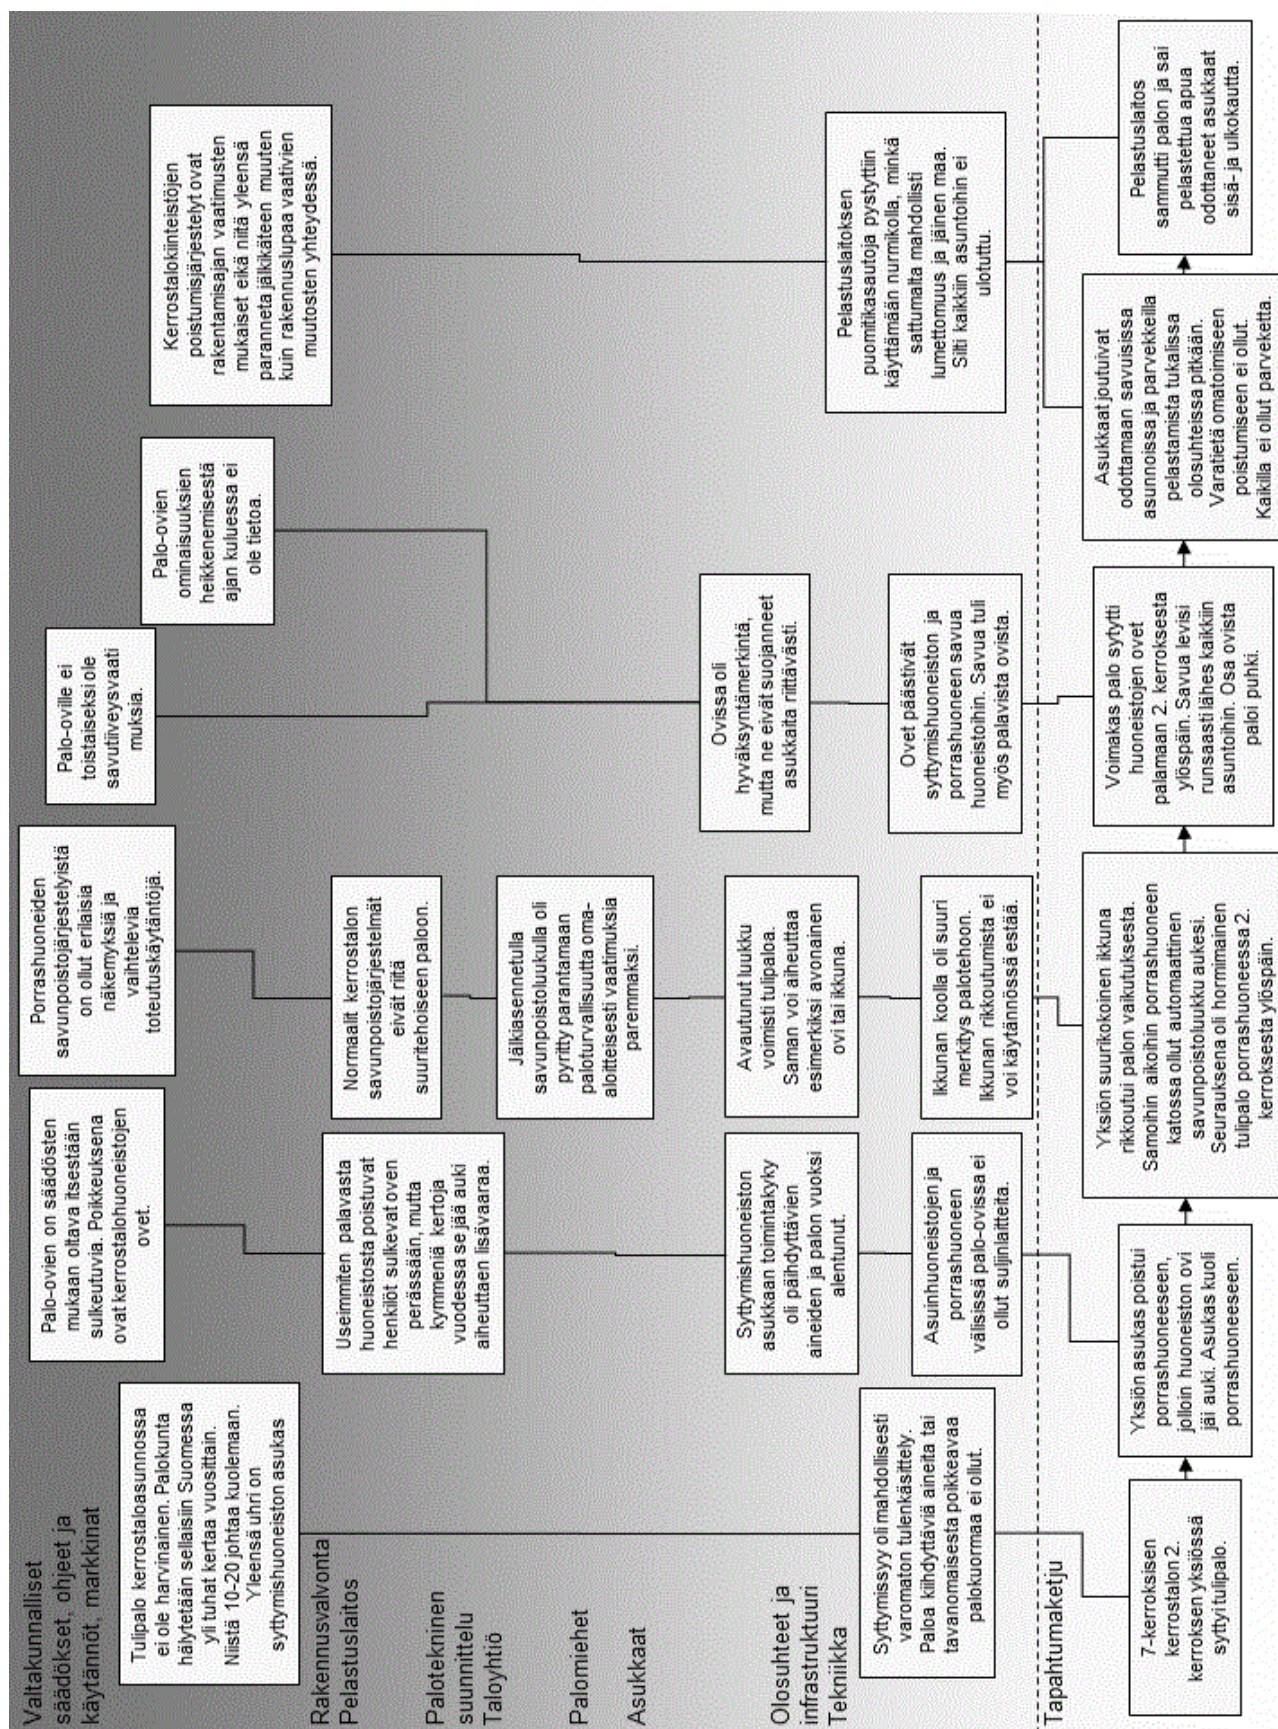
Kuva 15. Tutkinnassa laadittu Accimap-kaavio.

Syttymishuoneiston suurikokoinen ikkuna rikkoutui palon seurauksena. Porrashuoneen katossa ollut automaattinen savunpoistoluukku aukesi porrashuoneen savun vuoksi. Näiden lisäksi paloa voimisti se, että palomiehet avasivat porrashuoneen alaoven.
