V a l t i o n e u v o s t o l l e

Valtioneuvosto asetti 13.4.1976 tutkijalautakunnan selvittämään mistä syystä samana päivänä Lapualla tapahtunut patruunatehtaan lataamo II:n räjähdysnettomuus alkoi ja miksi seuraukset olivat niin tuhoisat.

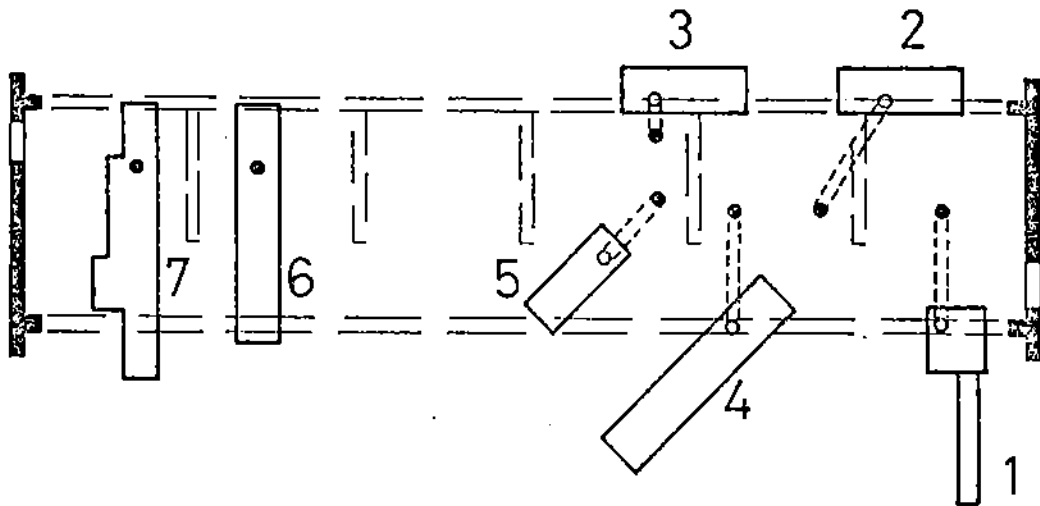
Kuva 8

Latauskoneiden ja latauspöytien sijainti. Katkoviivoin on esitetty ruutiullakon paikka, ruumat ja ruutiputket. Mustat ympyrät osoittavat ruutiputken läpivientikohdat ja ruutisuppiloiden paikat.

Latauspöytien ja latauskoneiden tutkimukset osoittivat, ettei onnettomuus ollut alkanut pohjanallien eikä kiväärin patruunoiden latauskoneista, koska näihin johtavien putkien alaosat olivat ehjät. Ne osoittivat, että palo oli tullut niihin ylhäältä päin, mutta sammut. Molempien Manurhin -latauskoneiden vauriot myös osoittivat räjähdyskulkun tulleen niihin ylhäältä samoin kuin revolverin- ja pistoolin patruunoiden latauspöytiinkin.

Kiväärin patruunoiden käsilatauspöytä oli ruutiullakon alla vinottain lataamon keskiviivaan nähden (kuva 8). Kiväärin patruunoita ladattiin ainoastaan kahdessa rivissä symmetristen olosuhteiden aikaansaamiseksi. Viidestä ruutisuppilosta annosteluluistille johtavasta ruutikanavasta oli tämän vuoksi kolme suljettu kumitulpilla. Kanavat ovat ehjät, vieläpä kolmesta kumitulpasta kaksi on paikallaan. Ruutikanavien säilyminen ehjinä osoittaa, että ruutiputki ei ole räjähtänyt ainakaan koneen yläpuolella. Kumitulpissa ei ole myöskään merkkejä ruudin palamisesta. Kiväärin patruunoiden latauspöydän ja sillä olleiden koneiden vaurioista voidaan päätellä, että pöydän ruudittajaa ei ole tullut räjähdystä ylhäältä ruutiputkesta eikä tästä latauspöydästä myöskään ole lähtenyt ruutipaloa putkea myöten ylöspäin (LOT 434).

Pohjanallien käsilatauspöytä oli ruutiullakon alla ruutiman n:o 5 kohdalla (kuva 8). Tälläkin koneella ladattiin vain kahdessa rivissä ja tarpeettomat annosteluluistille johtavat kanavat oli suljettu kumitulpilla. Ruutisuppilosta annosteluluistille johtaneista viidestä kanavasta kolme on ehjänä paikoillaan ja kaksi on mekaanisesti murtunut pois. Kolmesta säilyneestä kanavasta kaksi oli suljettu kumitulpilla, jotka olivat vahingoittumattomina paikoillaan. Ehjät ruutikanavat osoittavat, että koneen ruutiputki ei ole räjähtänyt ainakaan välittömästi koneen yläpuolella. Kumitulpissa ei ole myöskään merkkejä ruudin palamisesta. Vaikka pohjanallien latauspöydän ruudittaja onkin vaurioitunut erittäin pahoin siitä voidaan päätellä, että ruudittajaan ei ole tullut räjähdystä ylhäältäpäin, eikä pöydästä myöskään ole lähtenyt ruutipaloa putkessa ylöspäin (LOT 434).

Pistoolin patruunoiden käsilatauspöytä oli ruutiulla-kon ruuman n:o 6 alapuolella lähellä lataamon länsiseinää (kuva 8). Sen ruudittajan kohdalle pöytälevyyn on tullut "kuuma puhallus". Messinkinen pöytälevy on ha-pettunut, mutta sen alla olevat puuosat eivät ole pala-neet. Tämän pöydän pinnassa ei ole sirpalejälkiä ollen-kaan. Sen sijaan tutkimustulosten mukaan pohjanallien latauspöydässä sirpaleenjälkiä oli jonkin verran, kiväärin patruunoiden latauspöydän ruudittajan ympä-ristössä niitä oli 25 ja revolverin patruunoiden lataus-pöydän nostolaitteen kohdalla noin kymmenen (LOT 434).

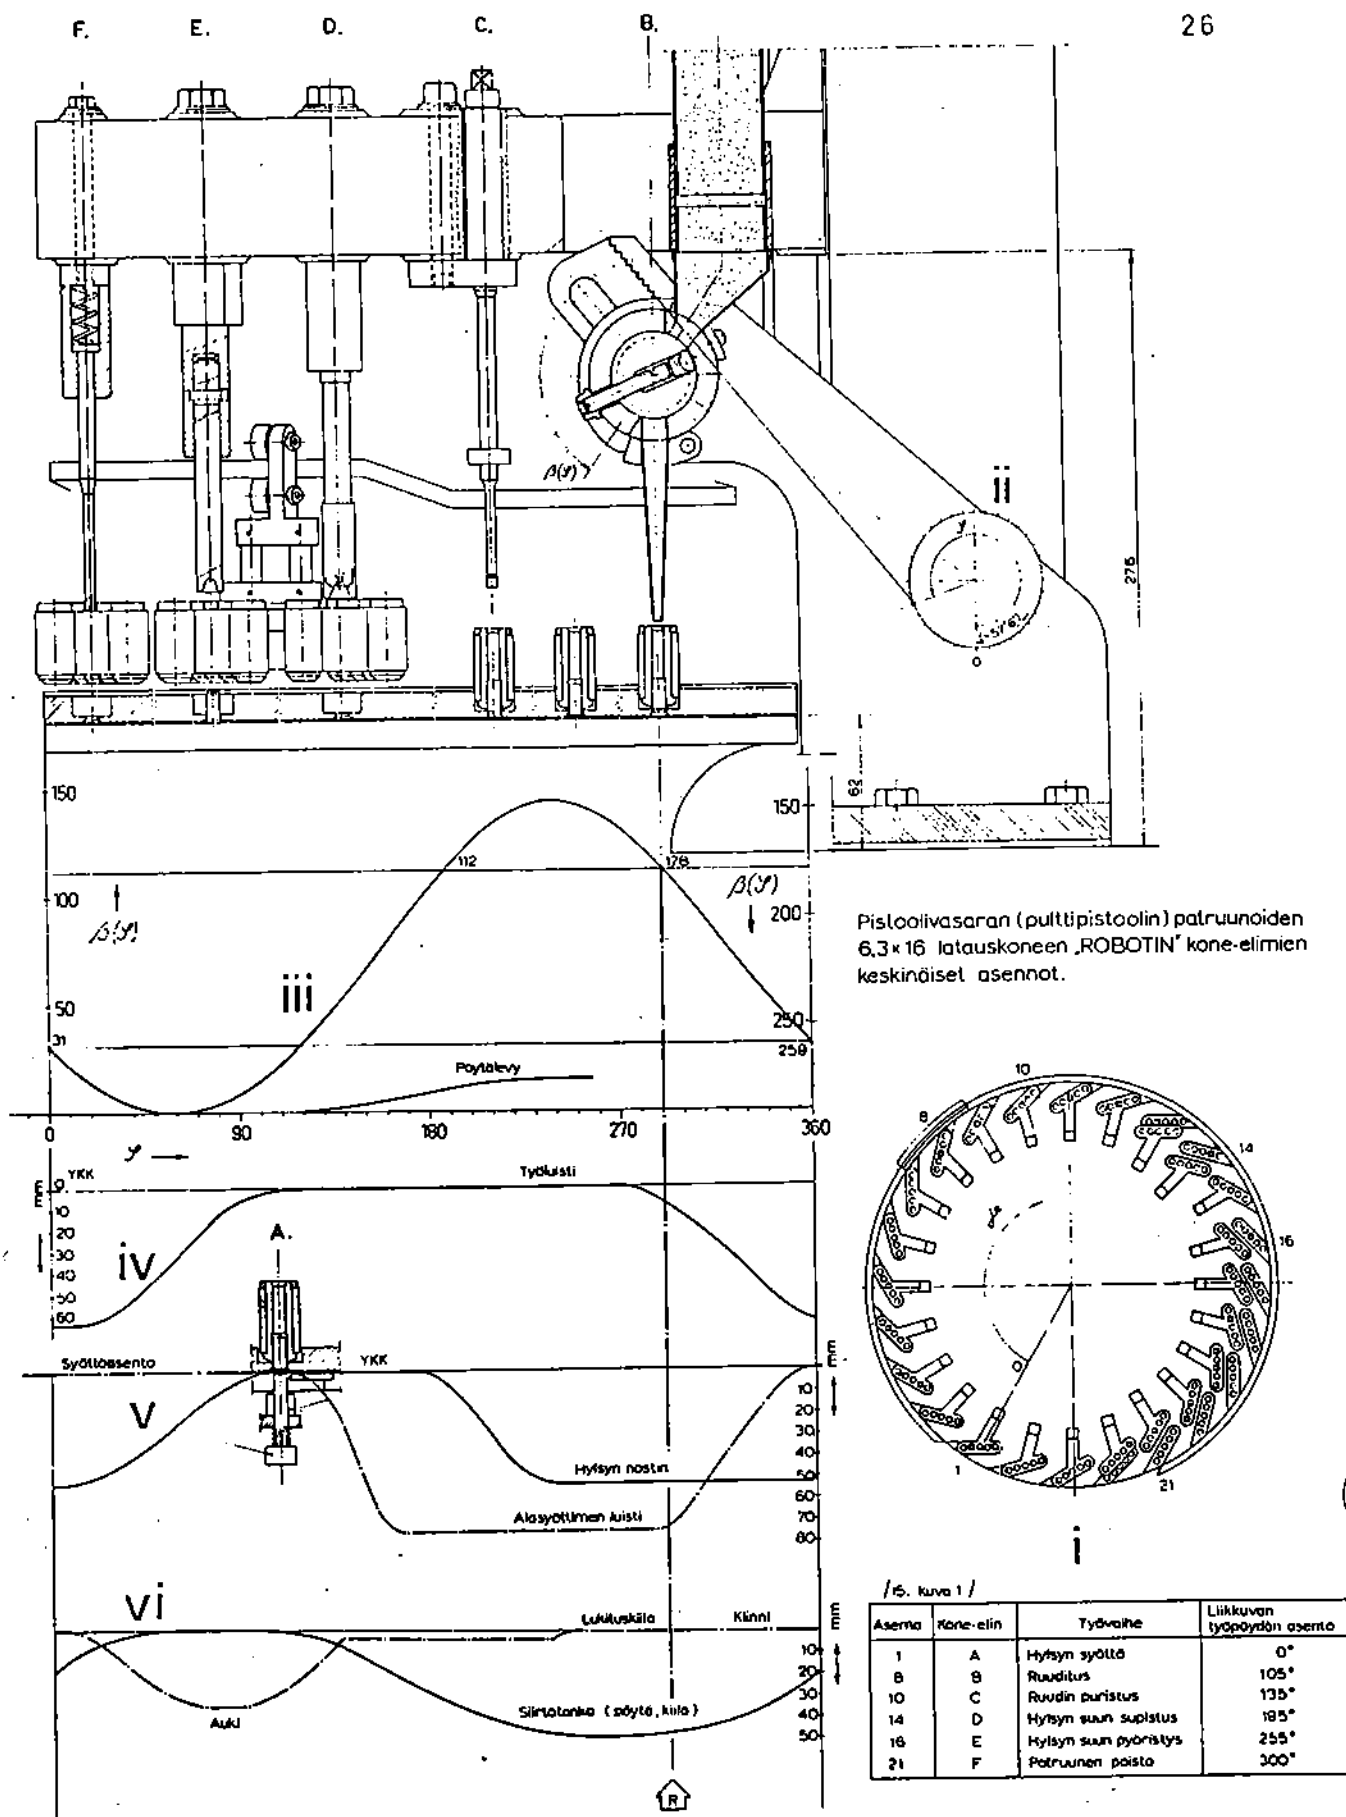
Kuva 15

Näistä jäljistä, koneen saamista sirpaleosumista sekä latauskoneen kone-elimien keskinäisistä asennoista (kuva 15) on päätelty koneen asema räjähdyshetkellä. Räjähdyshetkellä työluistin alareuna oli 276 mm korkeudella kiinteästä pöytätasosta.

Ruudittajan ruutipillit (kuva 15, osa B) olivat pelliä kartion muotoisiksi tehdyt. Räjähdyksessä ruutipillien kärjet painuivat alapuolella olevaan hylsyelementtiin.

Asemassa 10 ruudin puristuspuikot (kuva 15, osa C) olivat syttymishetkellä hylsyelementin vääpuolella. Syttyminen ei ole voinut alkaa puikkojen aiheuttamasta iskusta hylsyelementin reunaan. Puikkojen alla tai läheisyydessä ei alustavassa tutkimuksessa havaittu patruunoita tai nallitettuja hylsyjä (vrt. LOT 545).

Asemissa 14 ja 16 olleet hylsyn suun supistus- ja pyöristyspuikot ovat ehjinä paikoillaan. Aseman 14 hylsyn suun supistuspuikot ovat kiinni hylsyelementissä (kuva 15, osa D). Asemassa 16 oli viisi ehjää patruunajoille puikot (E) eivät olleet ehtineet vielä tehdä hylsyn suun pyöristystä. On mahdollista, että asemassa 14 ovat hylsyn suun supistuspuikot osuessaan hylsyelementtiin aiheuttaneet syttymisen, joka välittyi luvu

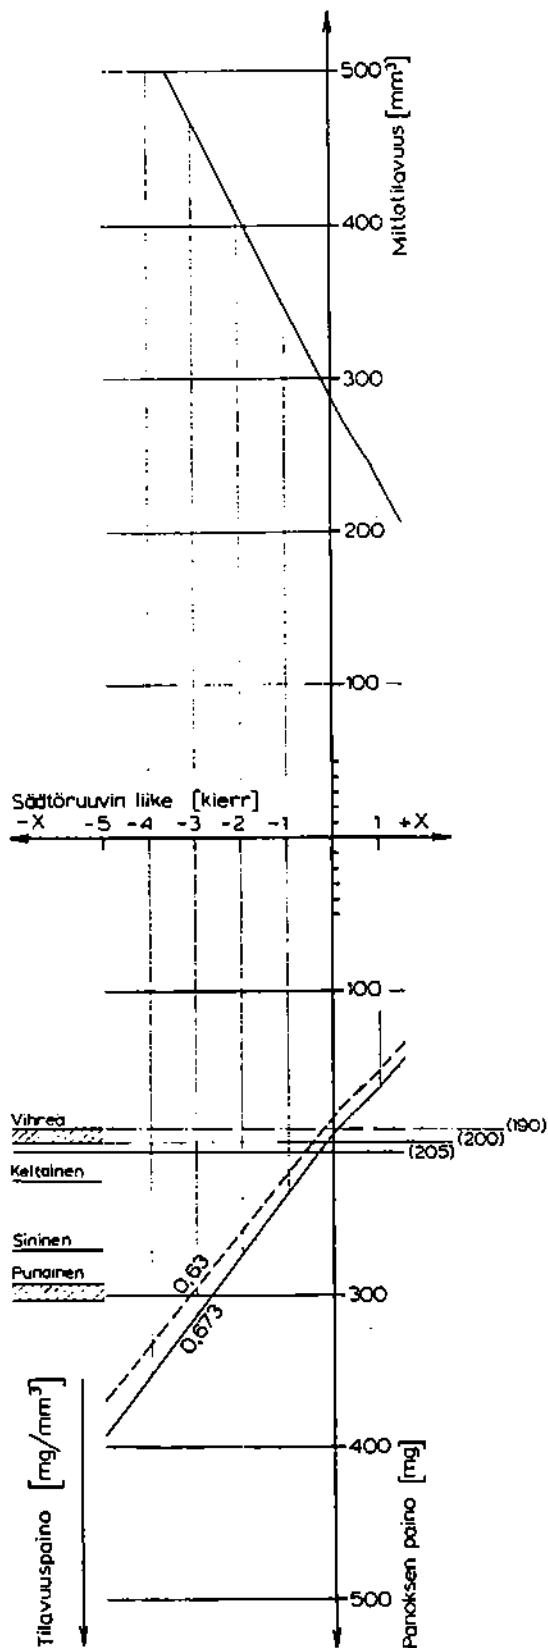
Kuva 34

Robotin annostelusylinterin (kuva 34) säätöruuvien liikettä eikä osien (2/1 ja 2/10) kosketusta voinut nähdä. Ruudin CK-4 tutkitut tilavuuspainot vaihtelivat 0,63-0,67 mg/mm<sup>3</sup>. Kosketus ja ylisäättö oli mahdollista koska säätöruuvissa ei ollut säädönrajoitinta. Tästä ja vaaran mahdollisuudesta eräiden muidenkin latauskoneiden ruudittajissa ilmoitettiin välittömästi (8.9.1977) alan viranomaisille saatettavaksi teollisuuden tietoon.

Tämän jälkeen seitsemällä koesarjalla pyrittiin selvittämään (LOT 653) saadaanko mittatilavuuden säätöruuvi ylisäädöllä (ylisäättö vaihteli 0-0,83 mm) aikaan syttymistä tai muodostuuko annostelusylinterien annostelukuppien reunoihin vastaavanlaisia painumia kuin robot annostelusylinterin annostelukupin 2 reunoissa. Kokeissa ei saatu aikaan syttymisiä eikä annostelusylinteri annostelukuppien ja kehdon reunoihin syntynyt painumi. Ainoastaan säätöruuvien annostelukuppien reunat taipuivat ja leikkautuivat irti.

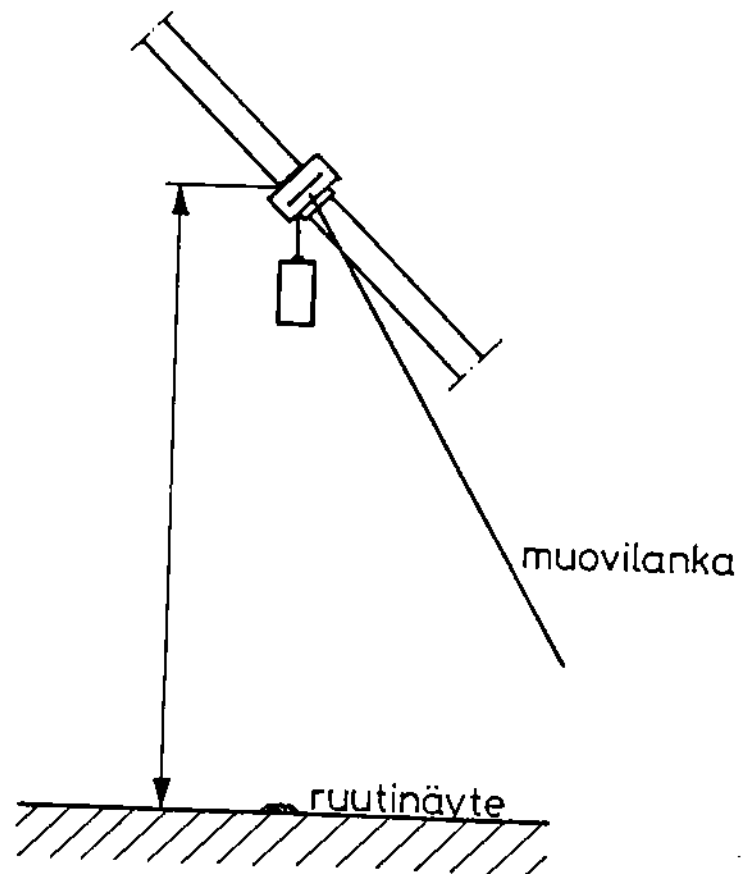
Ruutiputken liekkilukon (kuva 7) toimintavarmuutta testattiin Puolustusvoimien tutkimuskeskuksessa sijoittamalla pala päistään suljettua ruutiputkea  $45^\circ$  kulmaan vaakatasoon nähden normaaliin toimintavalmiuteen siten, että luisti oli auki (kuva 35). Liekkilukon alapuolella vajaan 80 cm päässä siitä poltettiin tasaisella alustalla joko 8 tai 16 taikka 24 g samaa ruutia kuin putkessa oli.

Kuva 35 Koejärjestelyt liekkilukon toimintavarmuutta testattaessa.

Kokeita tehtiin toistakymmentä. Toimintahäiriöitä sattui useammin kuin oikeita toimintoja. Seuraavanlaiset toimintahäiriöt todettiin:

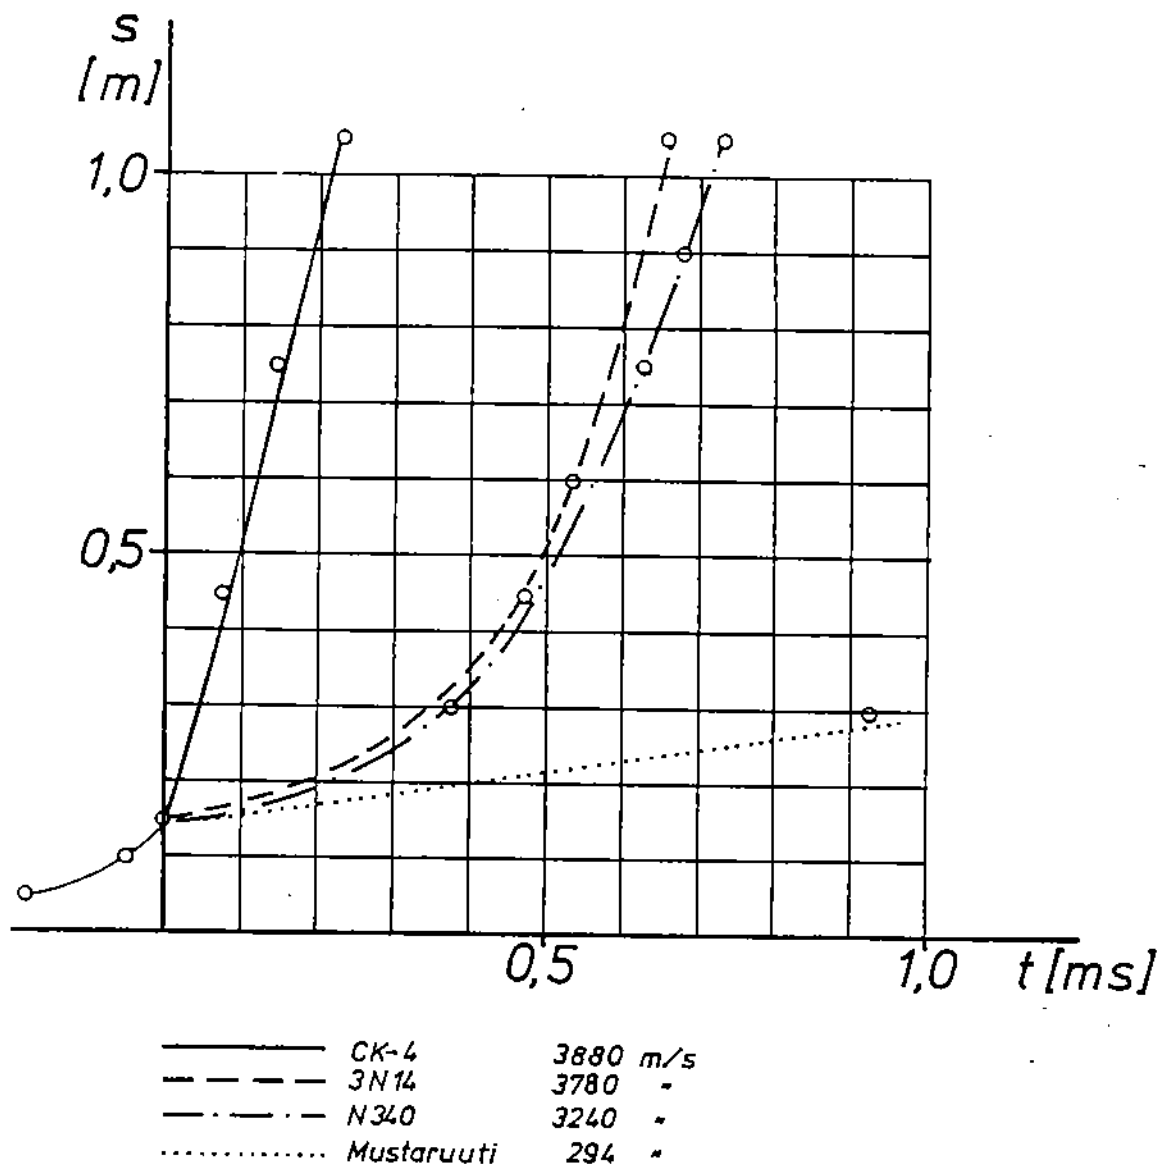
Nobel CK-4 ruuti saavuttaa rajaetenemisnopeutensa lyhyemmällä matkalla mutta ei lyhyemmässä ajassa kuin huokoisruudit. Kuvassa valittuun ajan nollakohtaan kului Nobel CK-4 ruudilla noin 12,3 ms, mutta N 340 ruudilla vain 9,3 ms.

Kuva 36 Palorintaman etenemismatka ajan funktiona erilaisilla ruudeilla messinkiputkessa (39/42n). Putket suljettu molemmista päistään. Ajan nolli kohdaksi on valittu hetki, jolloin palo on ede nyt 15 cm. Tähän kului Nobel-ruudilla 12,3 ms,

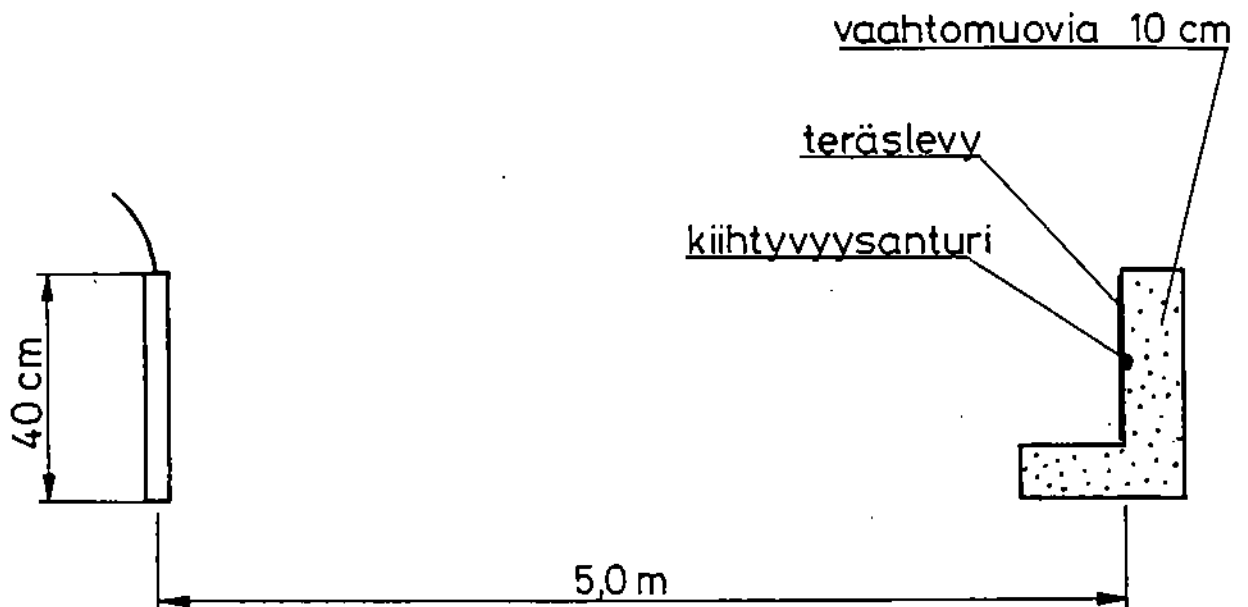
Kuva 37 Ruutiputken sirpaleiden nopeuden määrittämisperiaate.

Ruutiputkesta lentävien sirpaleiden lentonopeus määritettiin mittaamalla niiden lentoaika viiden (5) metrin päässä olevalle kiihtyvyysanturille (kuva 37). Rekisteröinti tapahtui valokuvaamalla oskilloskoopin kuvaputkelta. Aika-akselin pyyhkäisy alkoi nallin ympäri kiedon langan katkeamisesta.

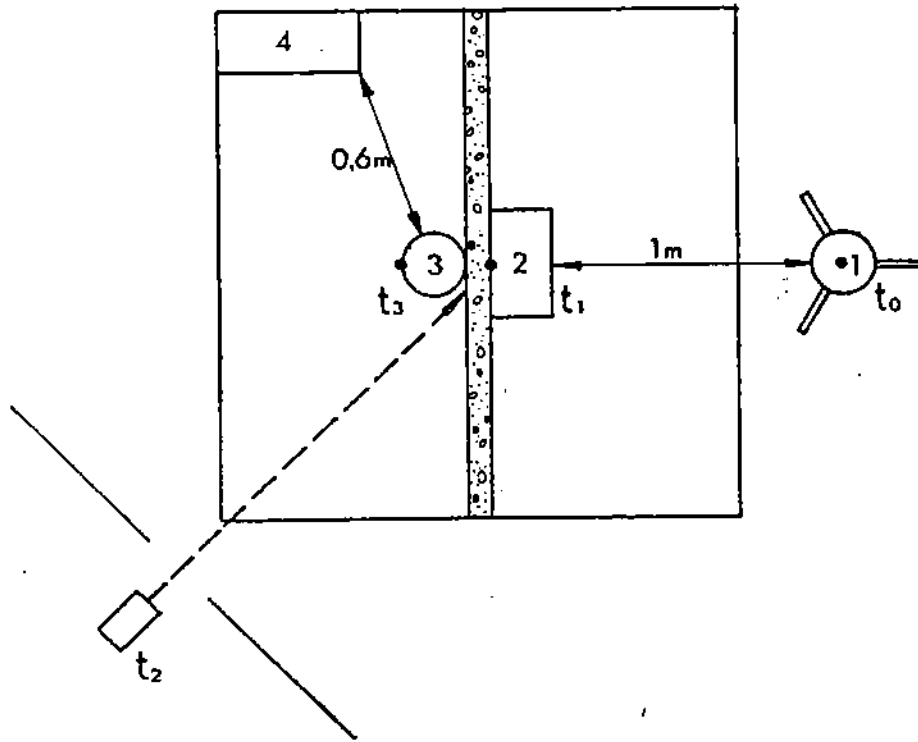
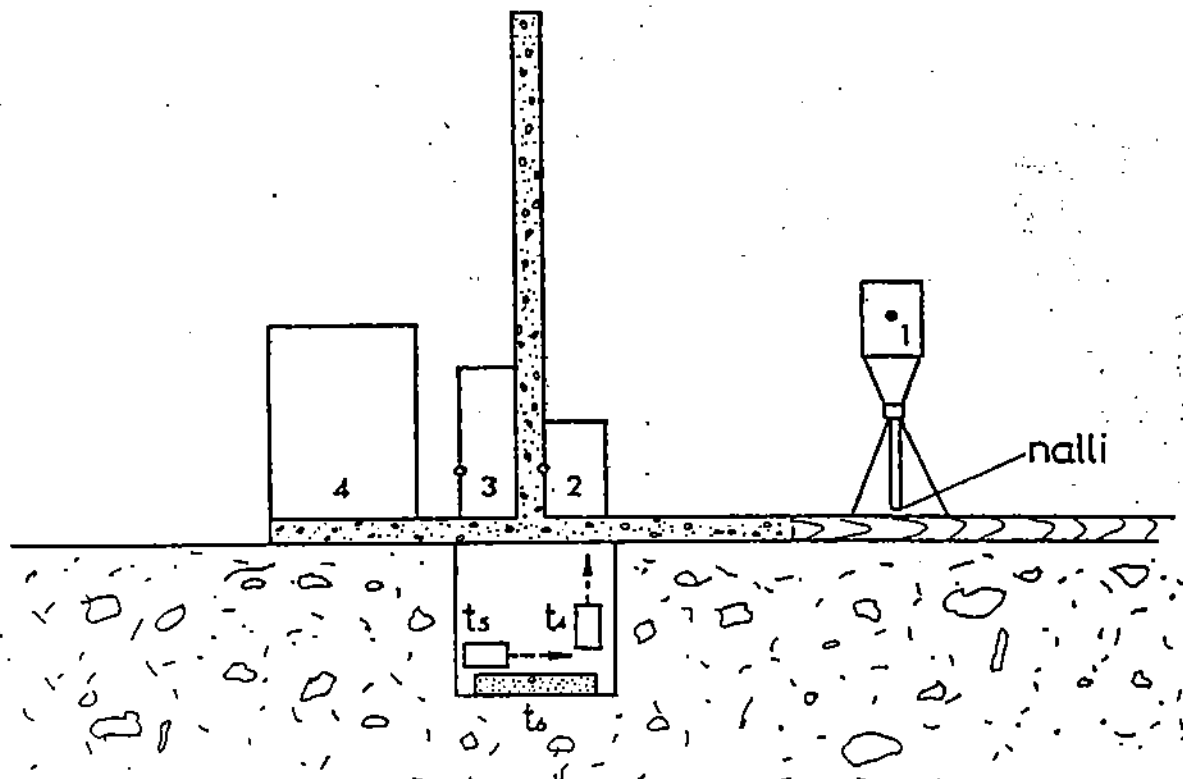
Kuva 39 Niinisalon ampumakentällä suoritettun kokeen n:o 3 mittausjärjestelyt.  $t_0$ =termoelementti,  $t_1$ =termoelementti,  $t_2$ ,  $t_4$  ja  $t_5$  valoilmaisimia  $t_6$ =kiihtyvyyssanturi.

Kokeessa n:o 3 (kuva 39) oli suppilossa (1) pulttipistotiruutia Nobel CK-4 8 kg siten, että ruudin yläpinta oli noin 15 cm päässä suppilon yläreunasta. Ruutiputkeen oli porattu reikä sähköräjäytysnallia varten. Matka nallilta ruudin yläpintaan oli 73 cm. Betoniseinässä oli kiinni 22,7 kg puulaatikkopakkaus (2) Nobel CK-4 siten, että laatikon pisin särmä (62 cm) oli ylöspäin ja leveämpi sivu (39 cm) seinää vastaan. Laatikon ja ruutisuppilon kyljen välinen etäisyys oli 1 m. Betoniseinän toisella puolella oli seinässä kiinni 11 kg pahvili-

Tästä huokoisruutipakkauksesta 60 cm päässä oli puulaa tikkopakkauksen (76x32x49 cm) sisällä peltitynnyrissä kivääriruutia 4 N 16 erä 276/44 siten, että laatikon (4 pisin särmä oli ylöspäin ja kapeampi sivu seinään päin

Tämän kokeen tuloksena saatiin räjähdysksen välittymisestä kiihtyvyyssantureilta seuraavat mittaustulokset, joi toinen osakoe tukee. Kiihtyvyyssantureilta saadut tulokset eivät ole täysin yksiselitteiset (tulenlieska, paineaalto, sirpaleet ja betonikappaleet).

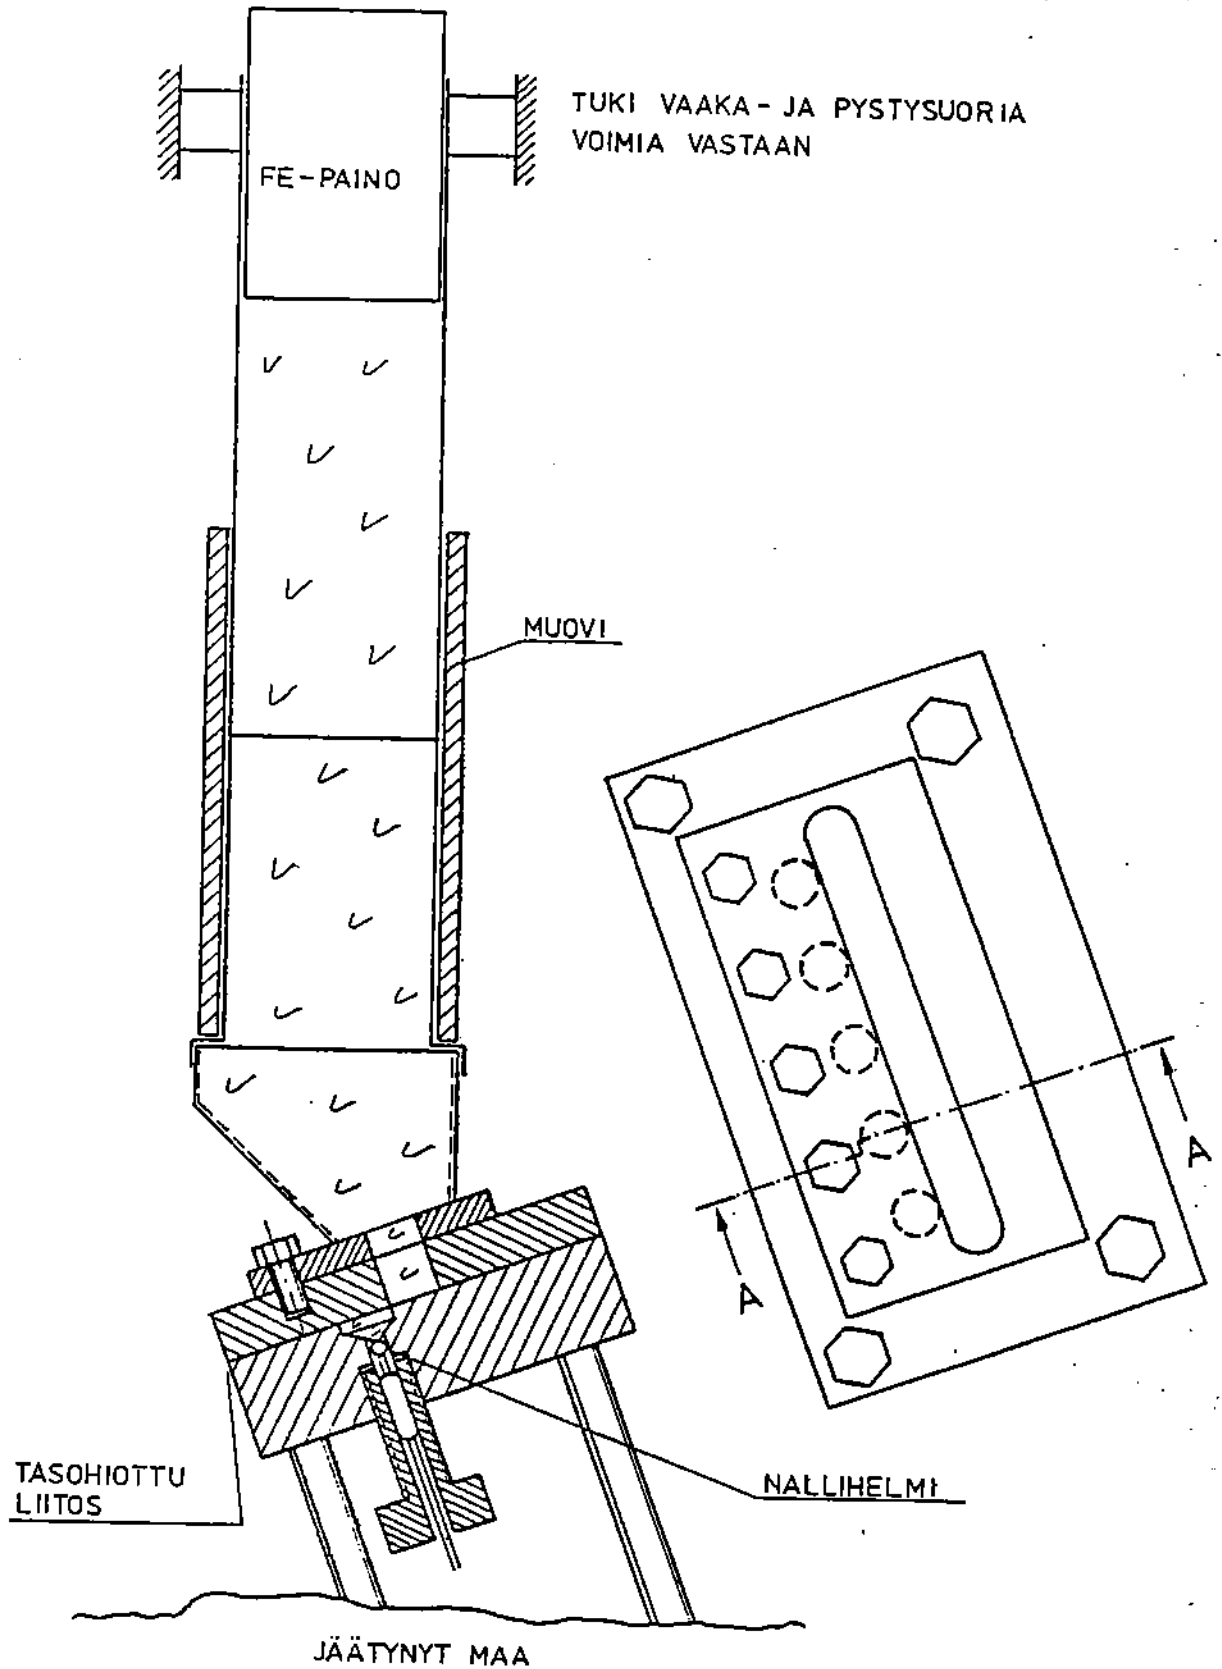
Kuva 44 Koejärjestelyt suoritettaessa sytytys suljetusta annostelukupista.

Sytytyskokeita, joista sytyttäminen tapahtui ruudittajan pinnalta suoritettiin yhteensä kuusi kappaletta. Viisi ensimmäistä tehtiin käyttäen luistimallista annastelijaa sylinterimallisen sijasta (kuva 44).

Sytyttäminen tapahtui sähköhelmellä annostelukupista siten, että aukko annostelukupista peräkkäisissä kokeissa oli 0,5; 1; 0 ja 0,2 mm. Kahdessa ensimmäisessä tapauksessa ruuti paloi vain siinä kupissa, jossa se sytytettiin, kolmannessa se paloi myös "sytytyskupin" toisessa naapurikupissa ja neljännessä kokeessa havaittiin ainakin osittaista palamista kaikissa annostelukupeissa. Näissä kaikissa kokeissa osoittautui, että paine pääsi purkautumaan karkeasti hiottujen tasojen välistä.
