Säiliövaunujen suistuminen Mäntyharjulla 7.4.2018

R2018-01

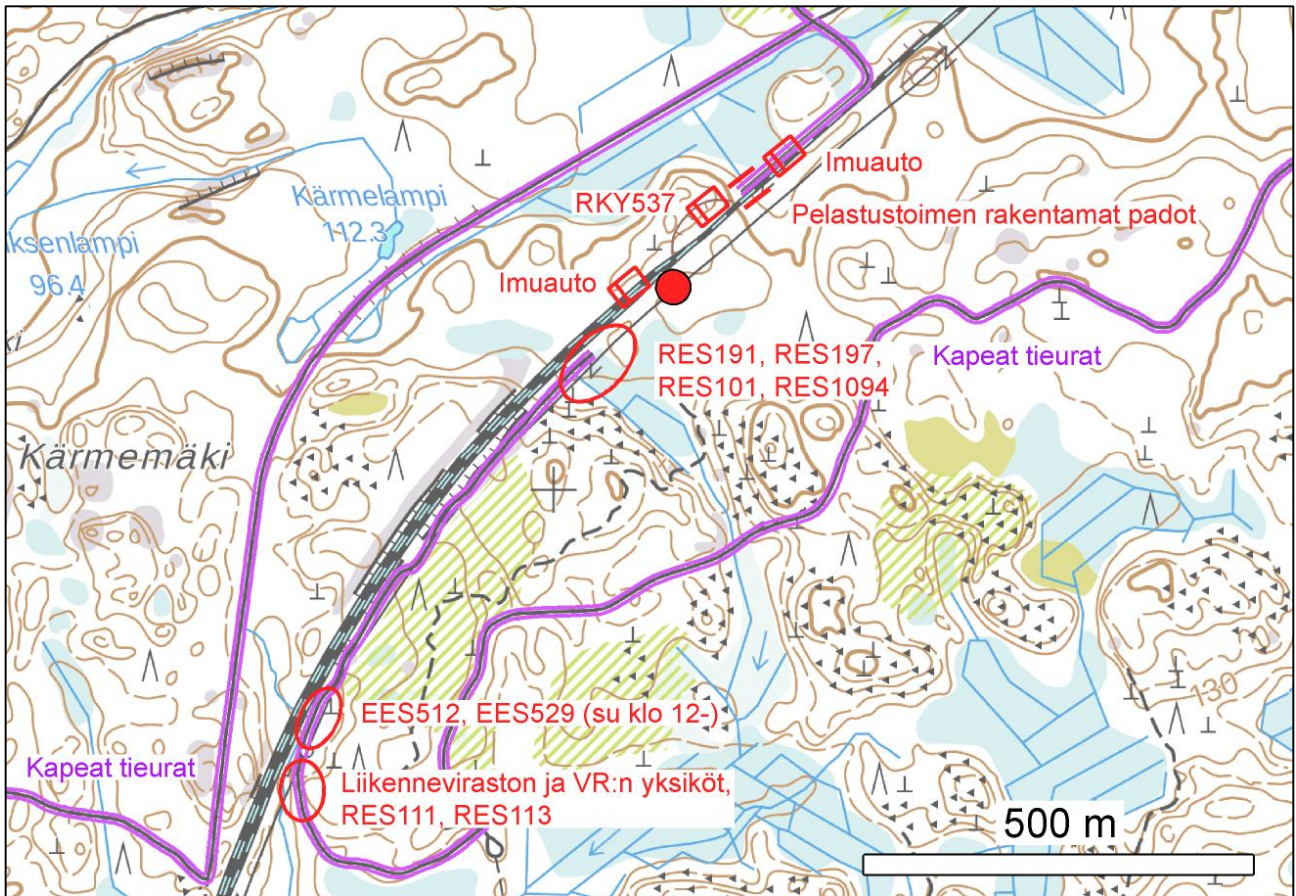
Kuva 6. Pelastusyksiköiden sijainti onnettomuuspaikalla ja onnettomuuspaikalle johtavat tiet. Kartassa violetilla merkityt tiet olivat erittäin huonokuntoisia ja kapeita. Onnettomuuspaikka on merkitty karttaan pisteellä. (Pohjakartta: Peruskarttarasteri ©Maanmittauslaitos 8/2018, Merkinnät: OTKES)

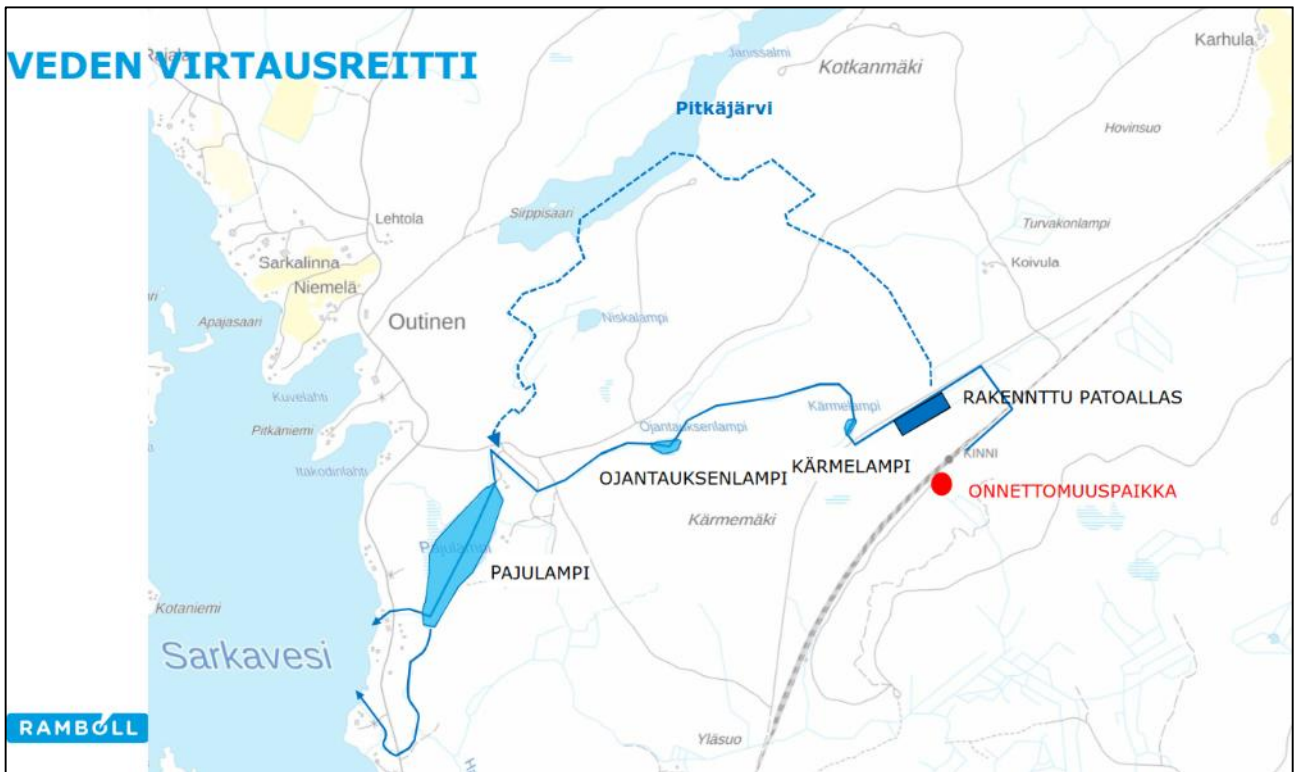
Kuva 7. Veden virtausreitit onnettomuuspaikan läheisyydessä. Pääreitit esitetty yhtenäisellä viivalla. (Kuva: Ramboll Oy)

Ympäristövahinkojen kartoitus onnettomuusalueella aloitettiin pelastuslaitoksen paikalle pyytämän ympäristökonsultti Ramboll Oy:n avustamana onnettomuuspäivän iltana. Onnettomuuspaikalla suoritetuissa ensimmäisissä maasto- ja vesistötiedusteluissa havaittiin aineen hajua Pajulammella ja siitä Sarkavedeen laskevassa purossa. Havaintojen perusteella tehtiin ensimmäiset arviot tilanteesta. Päätelmänä oli aluksi, että suurin osa aineesta olisi kulkeutunut yhtenäisenä pulssina lampien läpi suoraan Sarkavedeen.

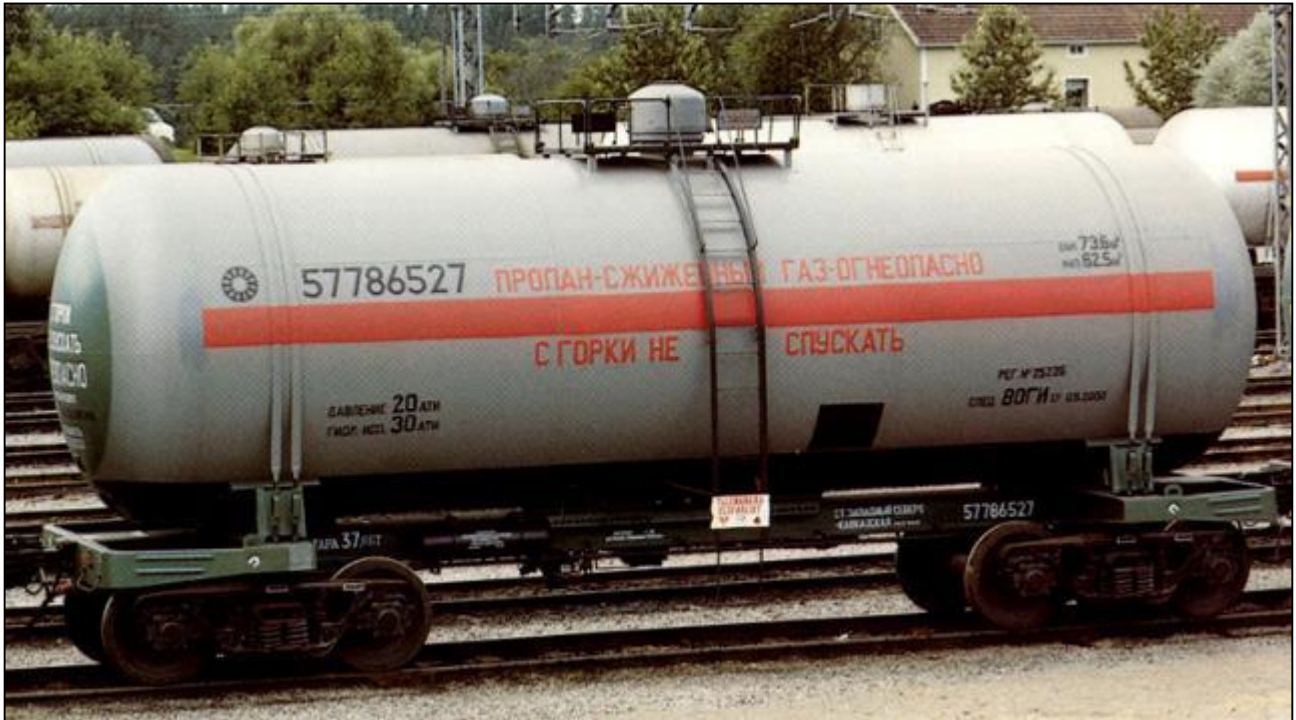
Kuva 8. Vgobo-säiliövaunun tyyppikuva. (Kuva: VR-Yhtymä Oy)

Vgobo-säiliövaunu on nestemäisten aineiden kuljetukseen tarkoitettu venäläisvalmisteinen 4-akselinen säiliövaunu. Vaunusta on 30 versiota eri tyyppisten nesteiden kuljetukseen. Onnettomuudessa mukana olleet vaunut olivat Vgobo-vaunun bensiini- ja öljytuotteiden kuljetukseen tarkoitettua versiota 15-863. Vaunun pituus on 12,02 metriä ja omapaino 23,1 tonnia. Vaunun säiliön tilavuus on 61 200 litraa ja kuorman suurin sallittu paino 60 tonnia. Vaunut ovat teknisiltä ominaisuuksiltaan venäläiset GOST-normit täyttäviä ja Liikenteen turvallisuusvirasto on hyväksynyt vaunut käytettäväksi Suomen ja Venäjän välisessä yhdysliikenteessä. Vaunut on varustettu keskuspuskimilla, eli SA3 -kytkimillä, joihin on lisätty hitsaamalla ylisyoksynestimet. Osa vaunuista on varustettu turvapäädyillä, joiden tehtävä on suojata säiliön päätyä törmäystilanteissa.

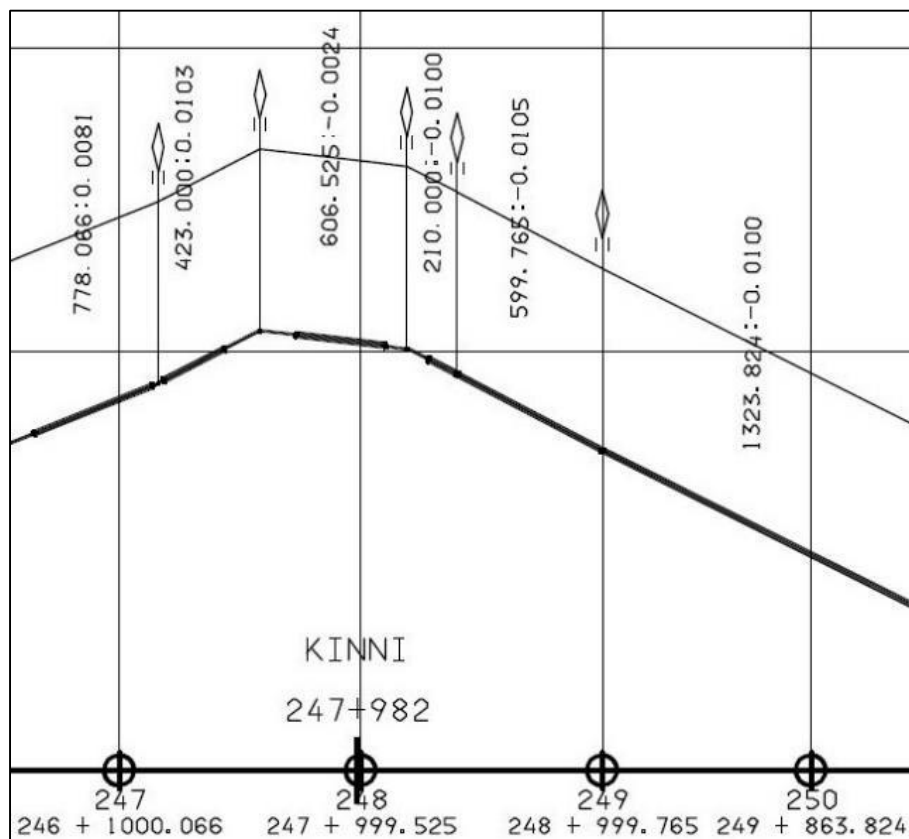
Kinnin liikennepaikan molemmin puolin radassa on rataverkolle poikkeuksellisen suuria korkeuseroja. Kinni sijaitsee mäen päällä. Kinnin eteläpuolella rata nousee 8,1–10,3 ‰ kaltevuudella kohti pohjoista. Kinnin pohjoispuolella rata vastaavasti laskee aluksi 2,4 ‰ kaltevuudella kohti pohjoista ja sen jälkeen lasku jyrkkenee 10,0 ‰:en. Rata kaartaa koko Kinnin ratapihan matkalla loivasti kohti itää. Kaarre päättyy ratapiha-alueen jälkeen.

Kuva 17. Radan korkeusprofiili Kinnin liikennepaikalla. (Kuva: Liikennevirasto)

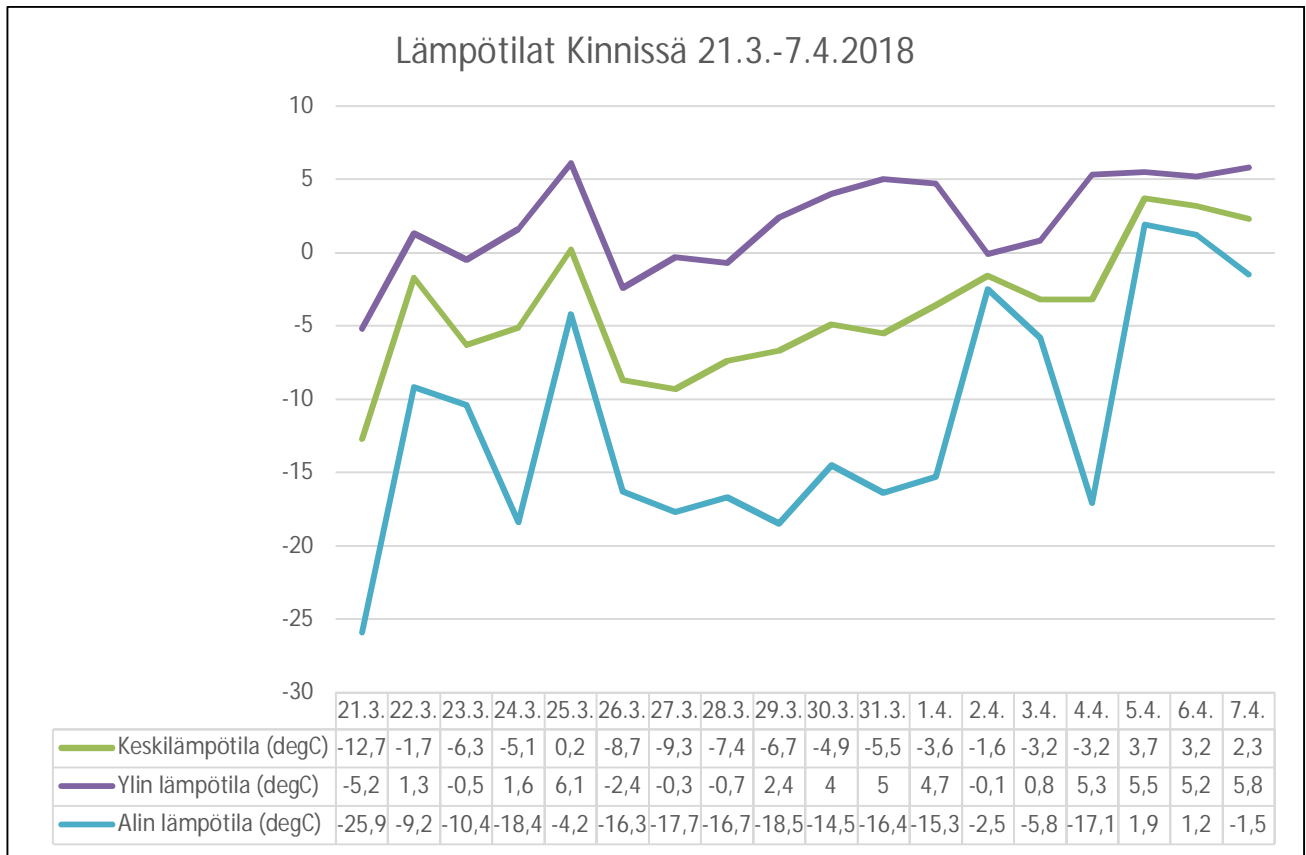
paljon, että lämpötila ei yölläkään painunut alle 0 °C. Näin ollen jään ja lumen sulaminen sekä vaunujen lämpeneminen jatkui ympäri vuorokauden onnettomuutta edeltäneinä kahtena vuorokautena.

Kuva 18. Vuorokausittaiset lämpötilat onnettomuuspaikalla vaunuston seisonta-aikana. (Kuva: OTKES)
