## Tutkintaselostus

C 10/2002 M

# Matkustaja-alus ms SUOMENLINNA-SVEABORG, törmäys laituriin Helsingissä 31.8.2002

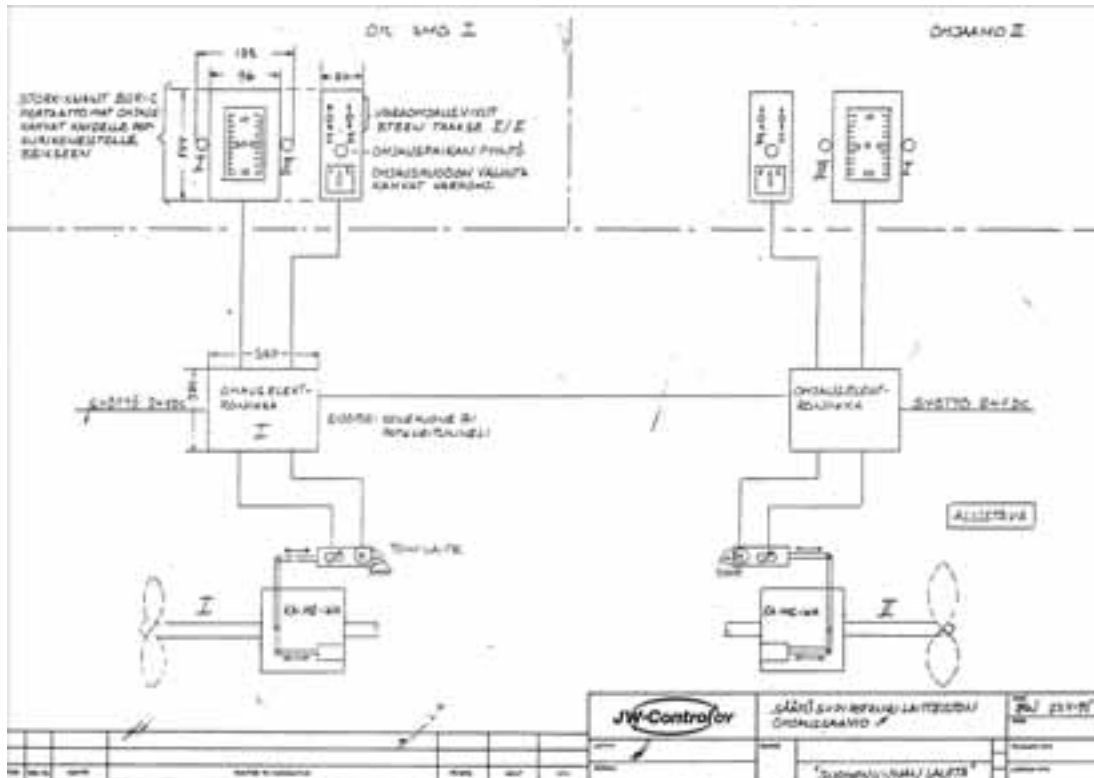
Kuva 9. Potkuriohjausjärjestelmän sähköjärjestelmäkaavio.

Onnettomuuden jälkeen aluksella ryhdyttiin selvittämään, mikä aiheutti potkurilapojen säätömekanismin äkillisen pettämisen. Alukselta kutsuttiin säätöjärjestelmän toimittajan edustaja paikalle ja hän totesi, että differentiaalireleet K 4.1 ja K 4.2 (kuva 9) ovat vioittuneet. Hän mittasi myös laitteiden maavuotoja (kuva 10) ja totesi VHF-puhelimen jännitesyötössä maavuodon runkoa vasten (kuva, jossa lamppu palaa). Yhdessä aluksen

**Oikosulku potkurin ohjausjärjestelmässä.** Laituriin törmäyksen pääasialliseksi aiheuttajaksi on tutkimuksissa paljastunut oikosulku ohjausjärjestelmässä. Peräohjaamon vanerisen kojelaudan alla olleet keulapotkurin lapakulman näytön valaistusjohtimet olivat hankautuneet puhki ja pääsivät ajoittain ottamaan kontaktin ja aiheuttamaan oikosulun. Oikosulku aiheutti potkurilapojen ohjaukseen kuuluneiden ohjausreleiden toimimattomuuden, koska ne olivat samassa virtapiirissä valaistusjohtimien kanssa. Johtoja ei oltu eristetty toisistaan. Hankaus ja ajoittainen kontakti ovat olleet seurausta aluksen värähtelystä.
