## Tutkintaselostus

C3/2010M

**JEANNEAU PRESTIGE 42S, A-58990 (FIN), uppoaminen In-  
koon edustalla 28.5.2010**

**Onnettomuustutkintakeskus  
Olycksutredningscentralen  
Safety Investigation Authority, Finland**

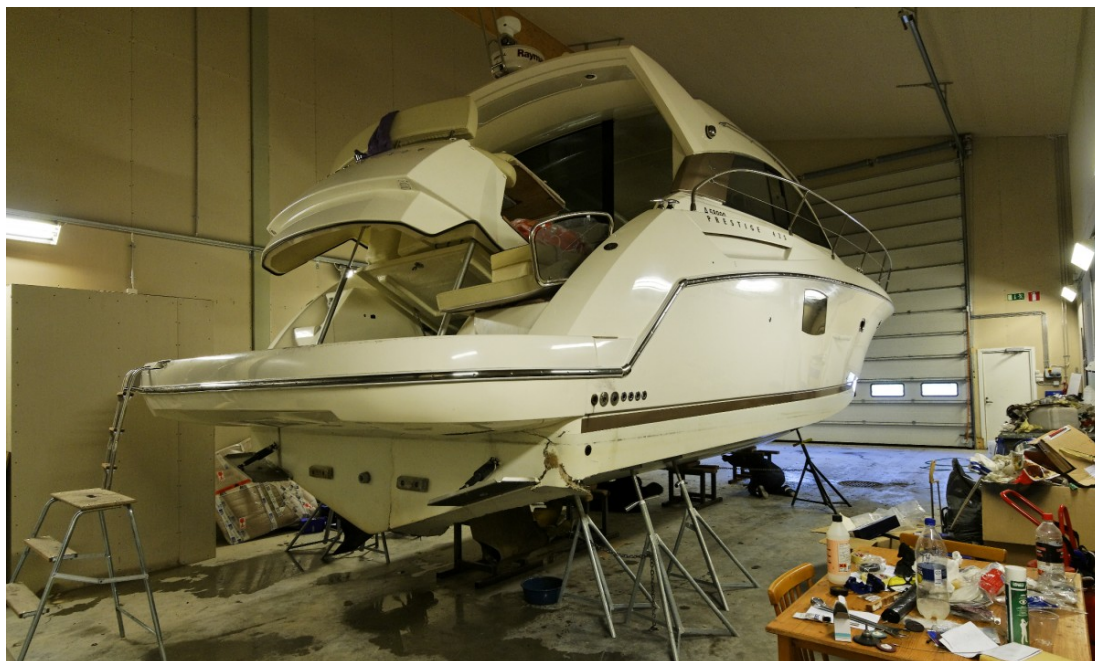
Kuva 2. Merestä nostettu onnettomuusvene telakkahallissa.

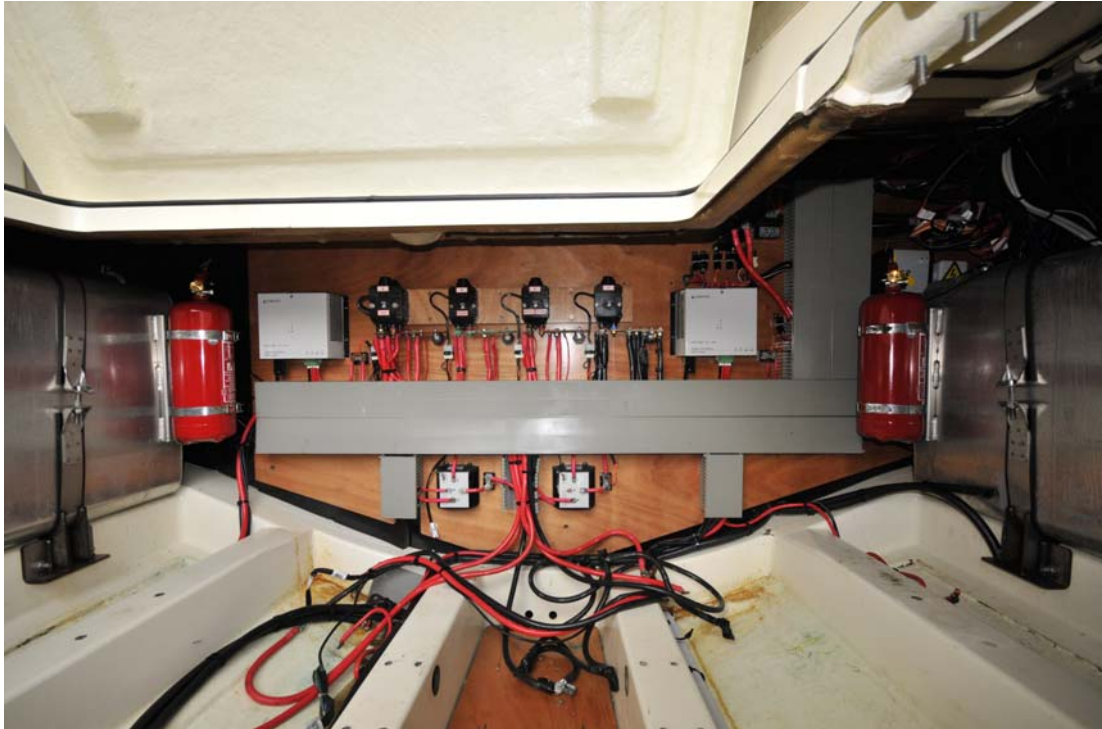
Vaurioalueelta otettujen näytteiden mukaisesti pohja on umpilaminaattia ja peräpeili on kerroslevyrakenne, jonka ydinaineena on käytetty hartsilla imeytettyä mikropallomattoa. Pohjassa on neljä pituuspalkkia ja laipoiden kohdalla korkeat poikittaiset palkit (kuva 4). Palkisto on valmistettu erillisellä muotilla ja liimattu liimamassalla runkoon (kuva 5).

Kuva 4. Pohjan rakenne konetilan kohdalla.

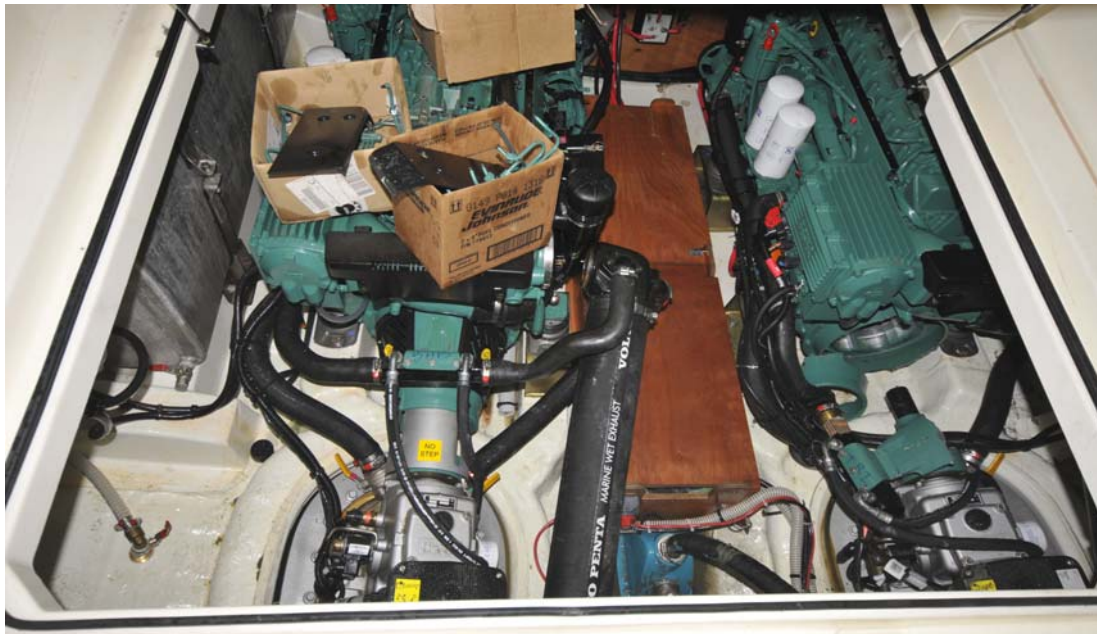
Konetila (kuva 6) sijaitsee veneen perässä ja se rajoittuu peräpeiliin. Kulku sinne tapahtuu peräkannella olevan luukun kautta. Konetilaan oli sijoitettu kaksi kuljetuskoneistona toimivaa dieselmoottoria ja niiden väliin peräpeilin tuntumaan yksi kapseloitu dieselgeneraattori. Näiden lisäksi veneen polttoainesäiliöt sijaitsivat konetilassa kummallakin laidalla.

Kuva 6. Onnettomuusveneen konetila puhdistuksen jälkeen. Pahvilaatikoissa on varusteita, jotka liittyvät moottoreiden kuntoon saattamiseen uppoamisen jälkeen eivätkä liity onnettomuuteen.

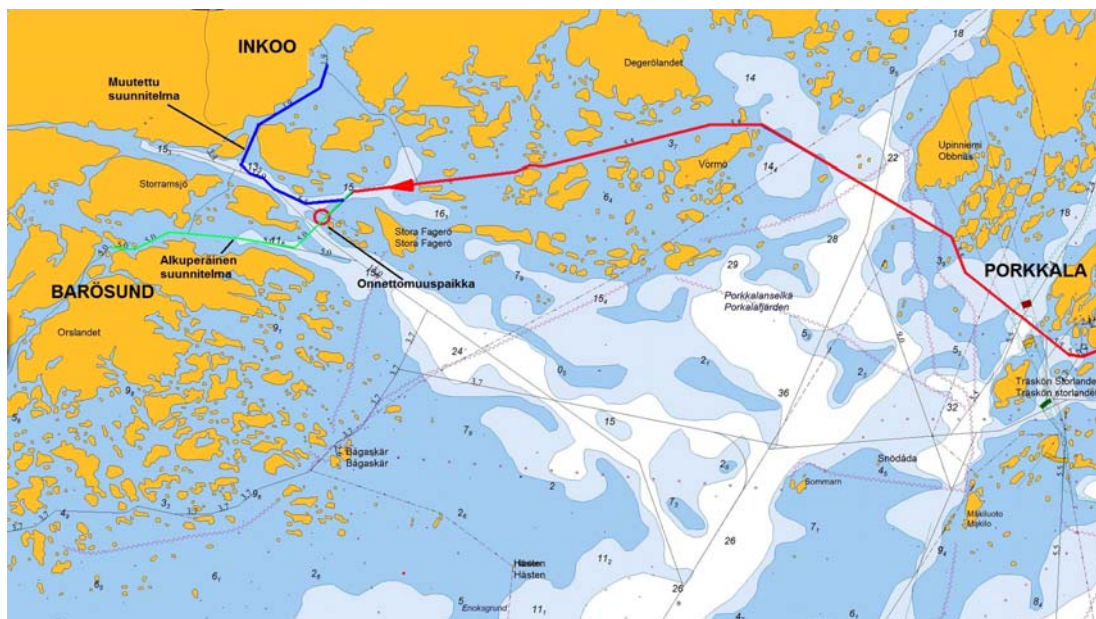
Vene sivuutti Fagerön luoteispuolella olevan vihreän viitan ajaen väyläalueen vasemmalla reunassa ja jatkoi käännöksen sijasta entistä suuntaansa tavoitteenaan loivasti siirtyä luoteeseen kulkevalle väylälle ja sieltä Inkoon 13,0 m syväväylälle. Heti käännöksen jälkeen päällikkö muutti yllättäen mielensä ja ilmoitti muille, että mennään sittenkin Barösundiin.

Kuva 12. Onnettomuusmatka ja onnettomuuspaikka Inkoon saaristossa syväväylän vieressä. Vene kulki punaisen viivan mukaista reittiä ja alkuperäinen suunnitelma oli jatkaa Barösundiin vihreällä merkittyä reittiä pitkin. Matkasuunnitelman muutos Inchooseen on merkitty sinisellä viivalla. Onnettomuus tapahtui, kun siniselle reitille kääntymisen jälkeen päätettiin jatkaa vihreää reittiä Barösundiin. Onnettomuuspaikka on merkitty kuvaan punaisella ympyrällä. (Karttapohja: Liikennevirasto, esitetty Uusi Loisto ohjelmalla.)

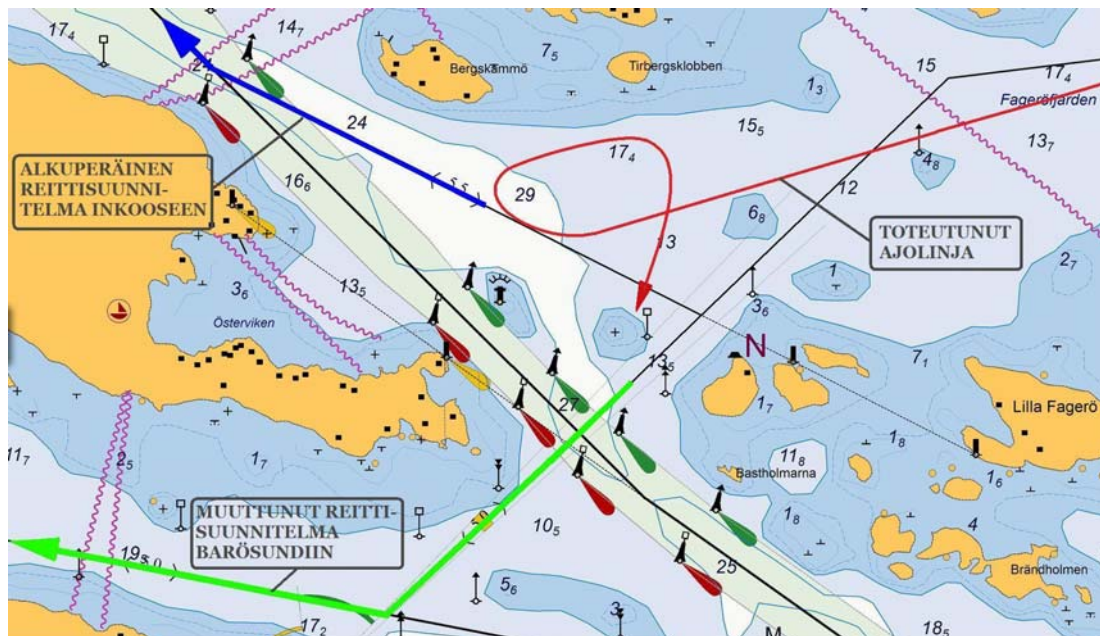
Käännös toteutettiin kahdessa vaiheessa (kuva 13). Ensin käännettiin vene jyrkähkösti paluukurssille ja hetken päästä käännettiin uudelleen 5,5 m väylän otaksutulle linjalle ja suunnalle. Käännöstä seurattiin päällikön mukaan kompassin avulla kaarrosta aloitettaessa ja kaarroksen lopussa. Kaarroksen aikana kulkua seurattiin karttaplotterista HDG-suuntavektorilla. Kaarroksen lopussa katse oli päällikön kertoman mukaan kiinnitettynä ulos merimaisemaan, ei karttaplotteriin.

Kuva 13. Veneen käännös kohti Inkoota ja paluu uudelleen kohti Barösundia veneen päällikön kertoman mukaan. Käännöksen jälkeinen suunta on päällikön mukaan saattanut olla kuvattua enemmän 5,5 m väylän suuntainen. Kiven viereessä oleva punainen lateraaliiviitta oli ennen onnettomuutta muutettu kardi-naaliiviitaksi. (Karttapohja: Liikennevirasto, esitetty Uusi Loisto ohjelmalla)

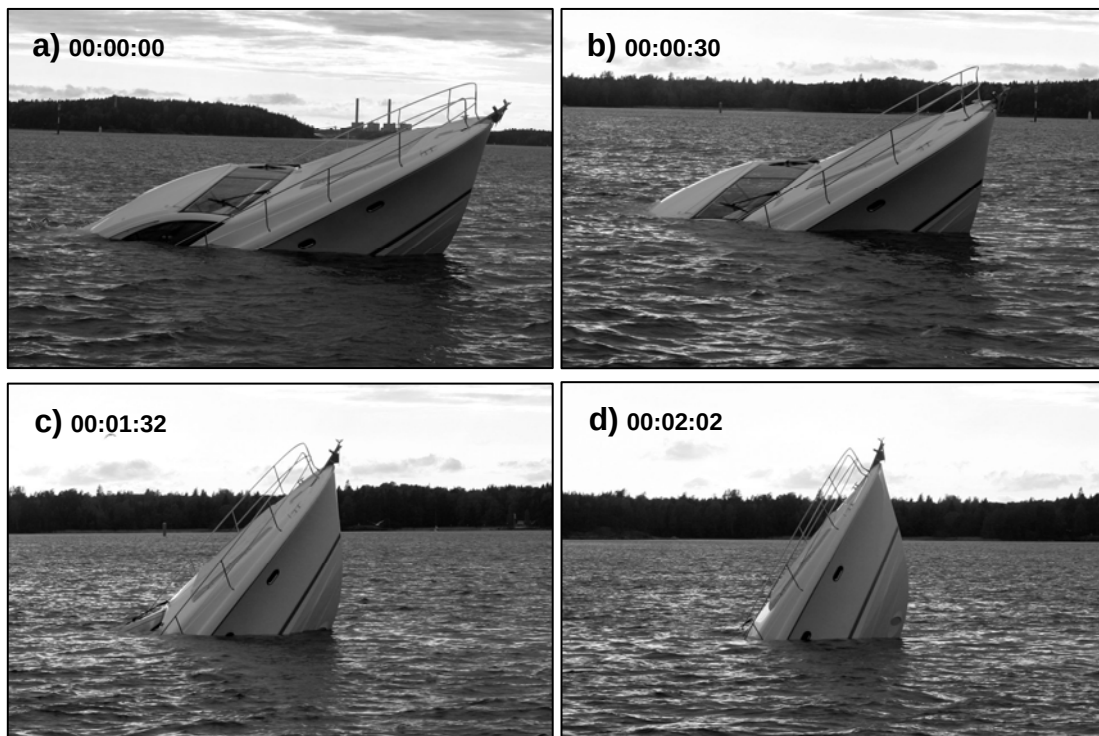
Kuva 14. Veneen uppoaminen kuvattuna P/V FAGERÖltä. Kuviin merkitty juokseva aika havainnollistaa veneen uppoamisnopeutta. Kuvasarjan ensimmäisen kuvan aika on asetettu nolaksi. Ajat on saatu kuvien EXIF-tiedostosta. Veneessä olleet henkilöt pelastettiin noin 10 minuuttia ennen ensimmäisen kuvan (kuva 14a) ottamista. (© Max Weckström)

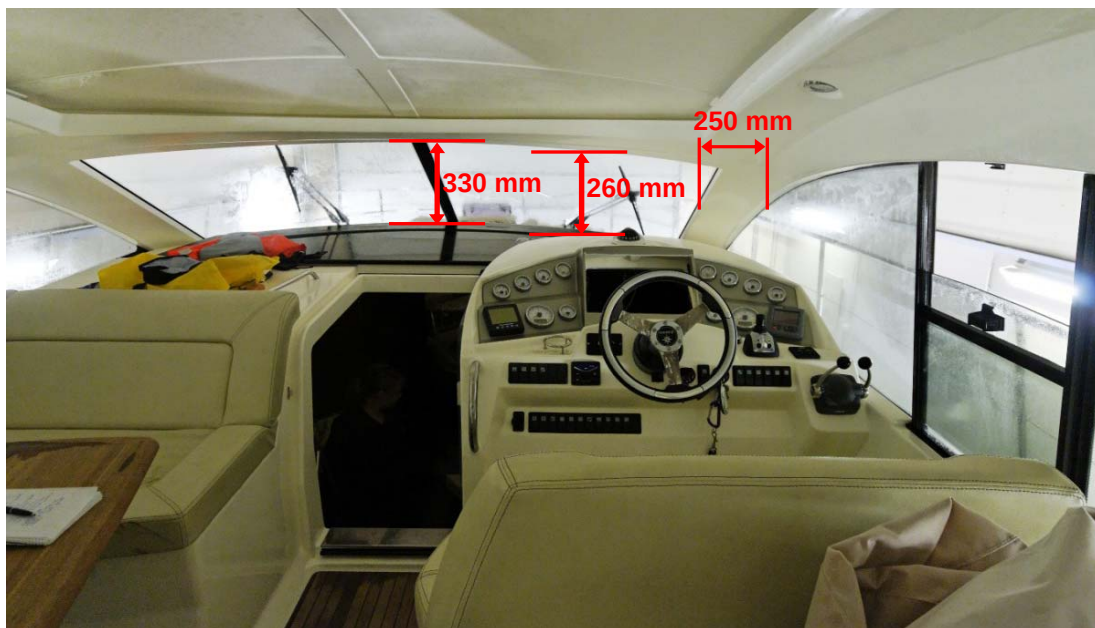
Kuva 15. Yleisnäkymä ohjaamosta kuljettajan paikan takaa. Kuva on otettu onnettomuusveneessä korjaushallissa pian veneen nostamisen jälkeen. Tuulilasin korkeus on 330 mm, ohjauspulpetti rajoittaa näkyvyyttä alaosasta siten, että tehollinen korkeus näkyvyydelle on 260 mm. Sivupilarin leveys on 250 mm.

Vaikka näkyvyys kuljettajan paikalta eteenpäin täyttää vaatimukset, on silti huomioitava, että hyvin viiston tuulilasin, leveiden tuulilasin sivupilareiden sekä ohjauspulpetin ja keulan rajoittama näkyvyys ulos 40 solmun huippunopeuden omaavalla aluksella on turvallisuusriski. Tätä korostaa edelleen pitkä keula, joka ulottuu noin 7,5 metriä kuljettajasta eteenpäin ja tuulilasin suuri etäisyys ohjauspaikasta. Lisäksi pidemmällä kuljettajalla ikkunan yläpalkki on silmien tasolla.

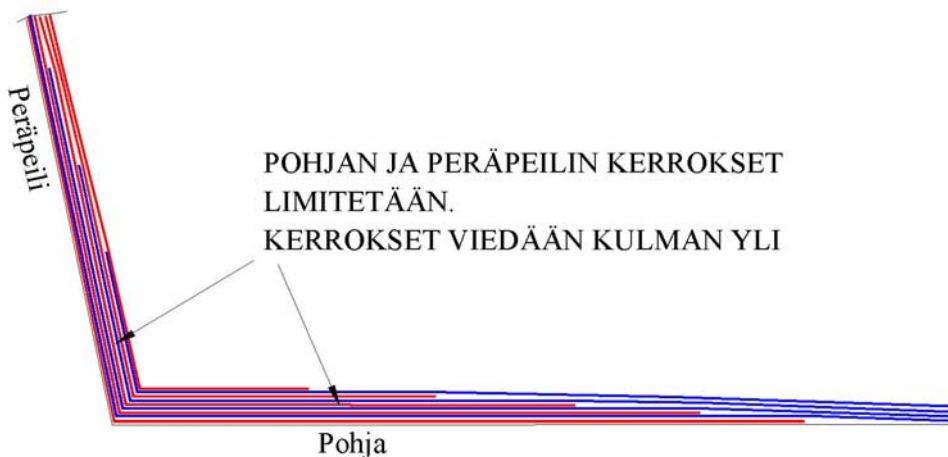
Lujuuden kannalta on ensiarvoisen tärkeätä, että lasikuidut kulkevat katkeamatta rakenteen epäjatkuvuuskohtien kuten kulmien yli. Näin kuuluu tehdä esimerkiksi pohjan ja peräpeilin välisen kulman kohdalla. Lasikuitukerrosten katkaisu molemmin puolin kulmaa johtaa korotetusti heikentyneeseen rakenteeseen eikä hartsin lisääminen kulma-alueelle tuo mitään parannusta.

Oikea tapa olisi ollut laminoida kerroksia vuorotellen limittäen niitä päällekkäin (kuva 35). Lujitekerroksia ei olisi saanut katkaista välittömästi ennen kulmaa ja kulman alueella olisi laminaatin kokonaispaksuutta tullut lisätä, jotta kulmakohdan aiheuttamat rasitukset eivät tulisi liian suuriksi.

Kuva 35. Oikeaoppisesti tehty pohjan ja peräpeilin liitos tehdään limittämällä lasikuitukerrokset vuorotellen ja viemällä kaikki kerrokset kulman yli. Pohjan ja peräpeilin liittyminen toisiinsa varmistuu ja samalla kulma-alueen paksuus tulee peruspaksuutta suuremmaksi. Peräpeilin ja pohjan välistä kulmaa voidaan myös vahvistaa ylimääräisillä lasikuitukerroksilla. Mitoituksessa tulee huomioida potkurin työntövoiman kohdistuminen veneen pohjalevyyn kulman vieressä. Piirros on periaatteellinen eikä ole mittakaavassa.

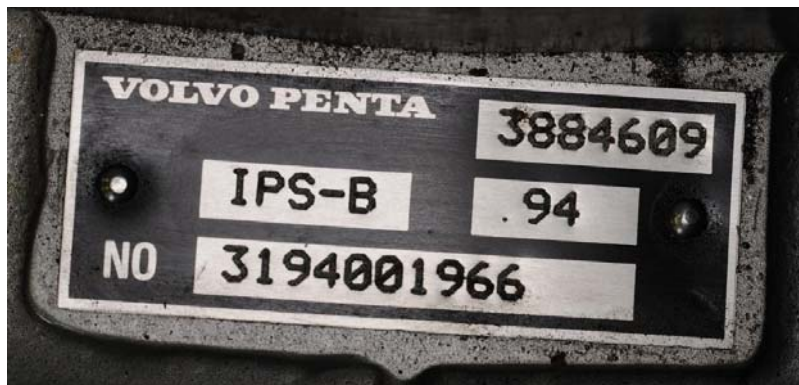
Kuva 2. Vetolaitteen tyyppikilpi. Tyyppi B, alennussuhde 1,94:1

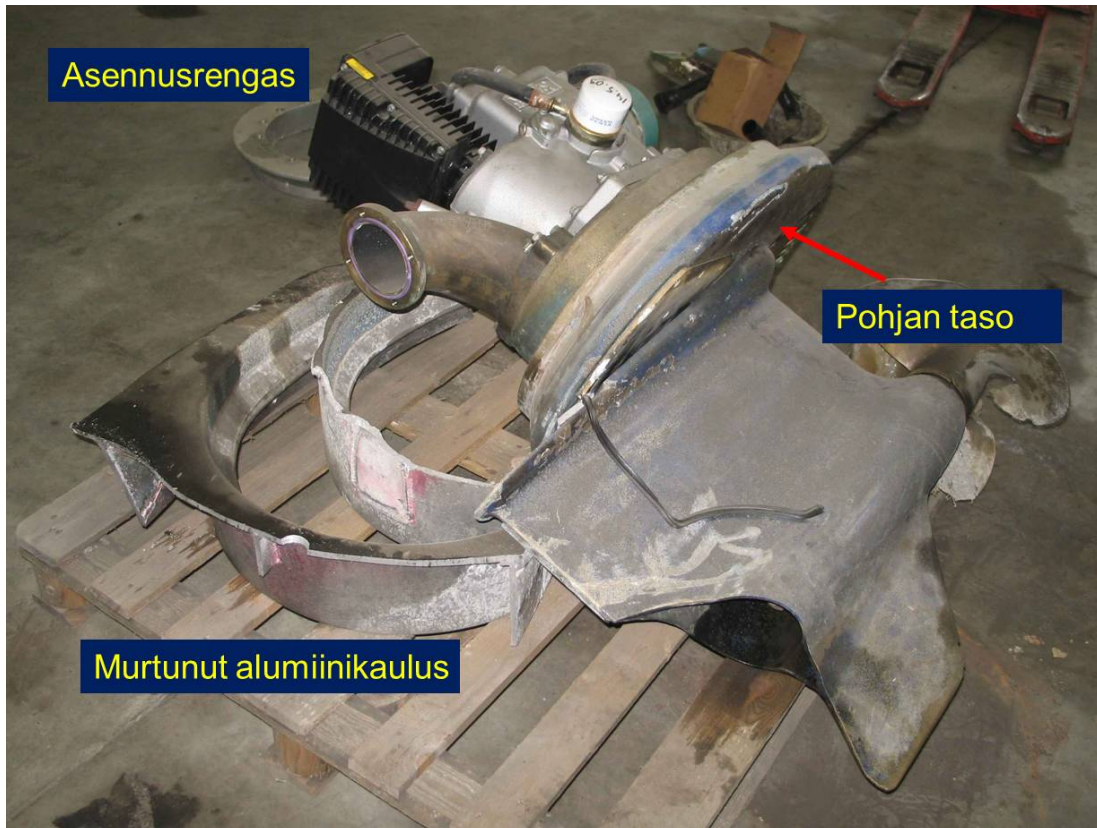
Irralliset osat erotettiin pääosasta. Näitä olivat alumiininen asennusrengas, letkuja ja tiivisteitä. Suuret O-renkaat puuttuivat. Ei tutkimuksen kannalta merkittäviä havaintoja. Ei tarvetta osien pesuun, sillä materiaali on katsottava hylkymateriaaliksi.

Kuva 3. Irrotettu vetolaite Autokeskuksen työpajassa ennen purkamista.

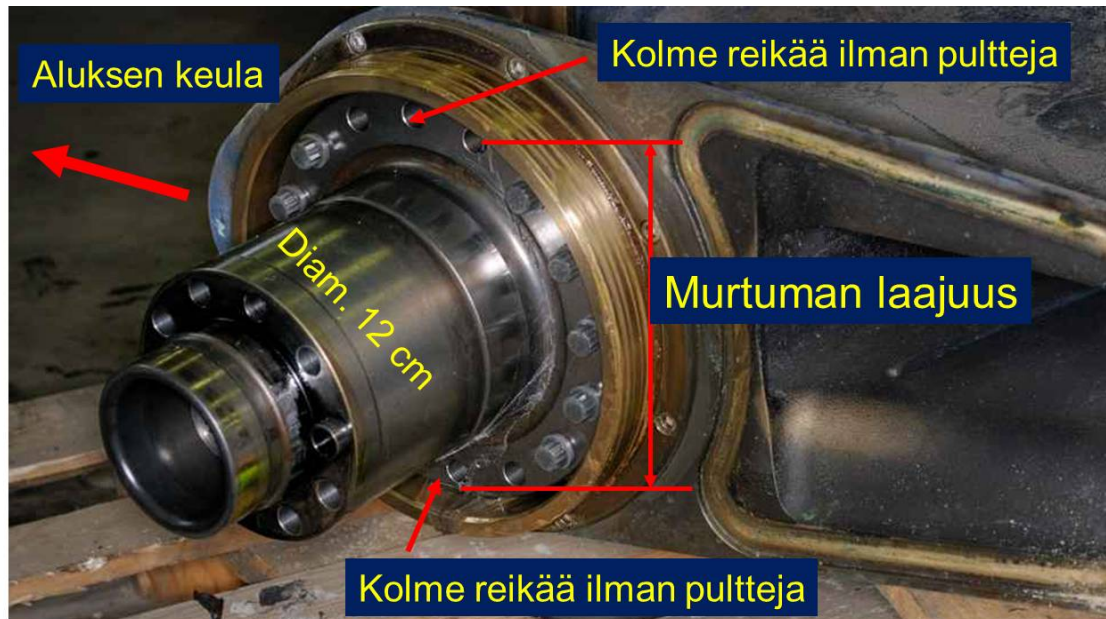
Irrutettiin veneen pohjaan kiinnittyvä kiinteä välikotelo kääntyvästä rikistä. Havaittiin, että ohjausakselin laippa oli murtunut, mutta edelleen lujasti kiinni alavaihteessa. Murtuma kulki osan matkaa pitkin ohjausakselin ja laipan kulmaukseen valmistettua kevenysuraa mutta kääntyi laipan läpi ulkokehälle murtuman kummassakin päässä. Täten vain noin 1/3 laipasta oli murtunut irti ja 2/3 laipasta piti edelleen rikiä kiinni ohjausakselissa.

Havaittiin, että laipassa oli 16 pultin reikää mutta vain 10 oli asennettu pultit. Tyhjät reiät sijaitsivat symmetrisesti 3 + 3 laitteen kummallakin sivulla, kuva 4.

Kuva 4. Kääntyvä vedenalainen osa irrotettuna.

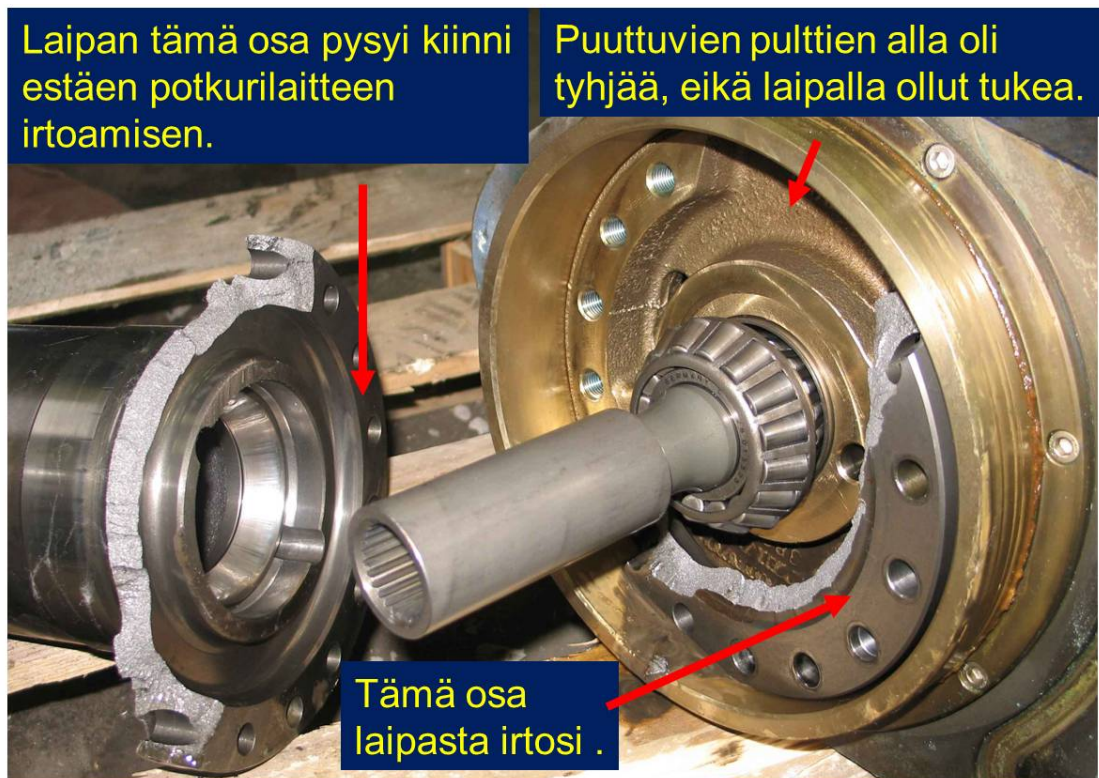
Seuraavaksi irrotettiin kääntöakselin laipan 10 pulttia (kuvat 4 ja 5) vetoakselin saamiseksi ulos. Havaittiin, että akselin laippa oli murtunut irti aikaisemmin havaittua murtumaa pitkin. Lisäksi havaittiin, että rakenne on sellainen, että puuttuvien 3 + 3 pultin kohdalla rikissä ei lainkaan ole kierrereikiä eikä vastinpinta ylety kääntöakselin laipalle saakka. Pulttien puuttuminen on siis tarkoituksellista, lujuuslaskelmiin perustuvaa.

Kuva 6. Irrotettu vetoakseli.

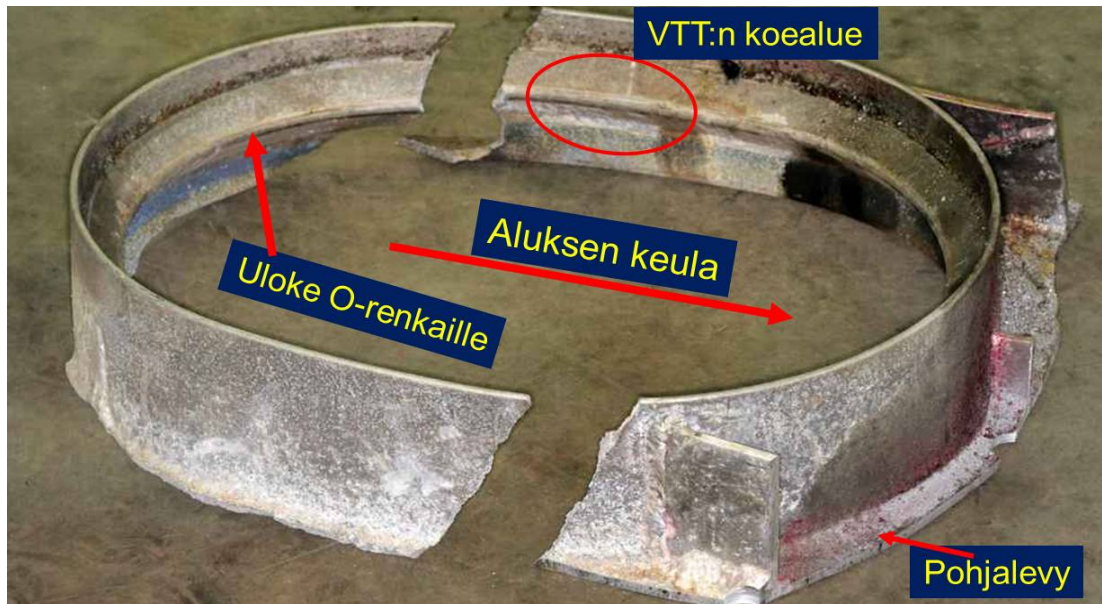
Asennusrenkaan havaittiin murtuneen kahteen osaan. siihen oli kiinnittynyt palasia leikkautuneista alumiiniprofiileista ja jonkun verran aluksen pohjalevyä, kuva 8.

Kuva 8. Alumiinikaulus, VTT:n näytteenottoaikka.

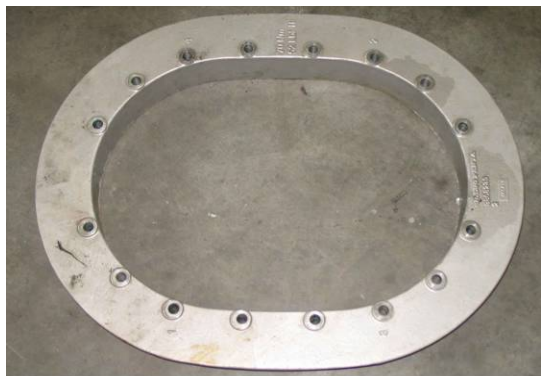
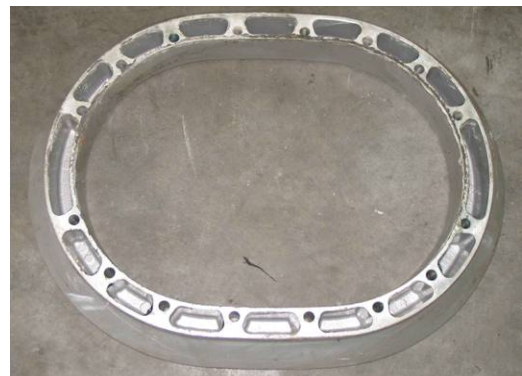
Kuva 10. Asennusrengas ylhäältä (vasemmalla) ja alhaalta (oikealla). Asennusrengas oli vahingoittumaton.
