## Tutkintaselostus

C3/2010M

### **JEANNEAU PRESTIGE 42S, A-58990 (FIN), uppoaminen In- koon edustalla 28.5.2010**

**Onnettomuustutkintakeskus  
Olycksutredningscentralen  
Safety Investigation Authority, Finland**

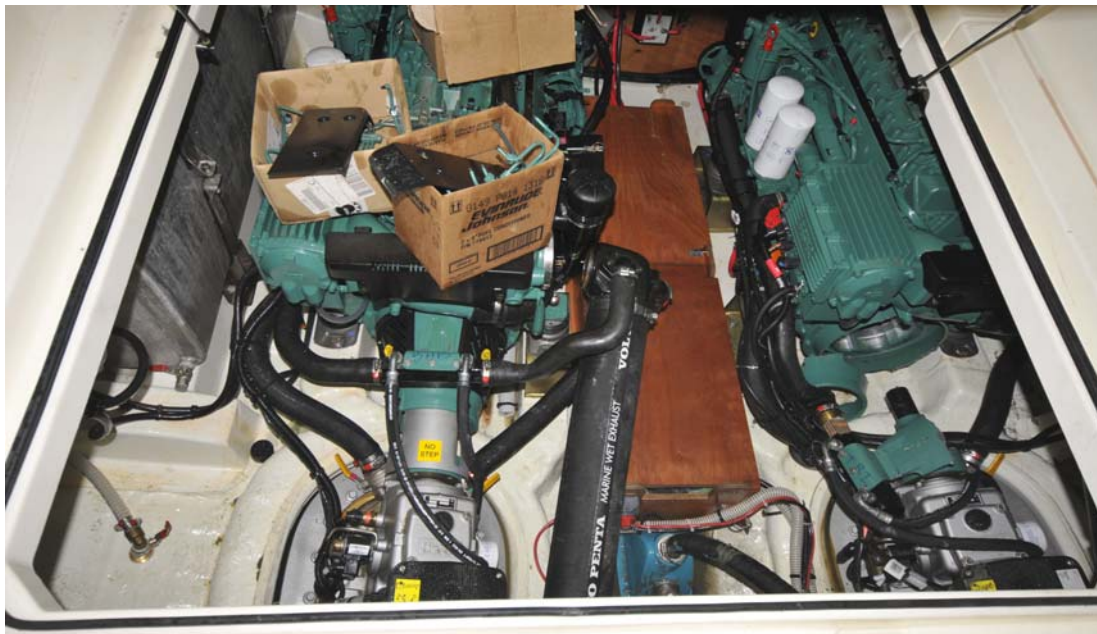
Konetila (kuva 6) sijaitsee veneen perässä ja se rajoittuu peräpeiliin. Kulku sinne tapahtuu peräkannella olevan luukun kautta. Konetilaan oli sijoitettu kaksi kuljetuskoneistona toimivaa dieselmoottoria ja niiden väliin peräpeilin tuntumaan yksi kapseloitu dieselgeneraattori. Näiden lisäksi veneen polttoainesäiliöt sijaitsivat konetilan kummallakin laidalla.

Kuva 6. Onnettomuusveneen konetila puhdistuksen jälkeen. Pahvilaatikoissa on varusteita, jotka liittyvät moottoreiden kuntoon saattamiseen uppoamisen jälkeen eivätkä ne liity onnettomuuteen.

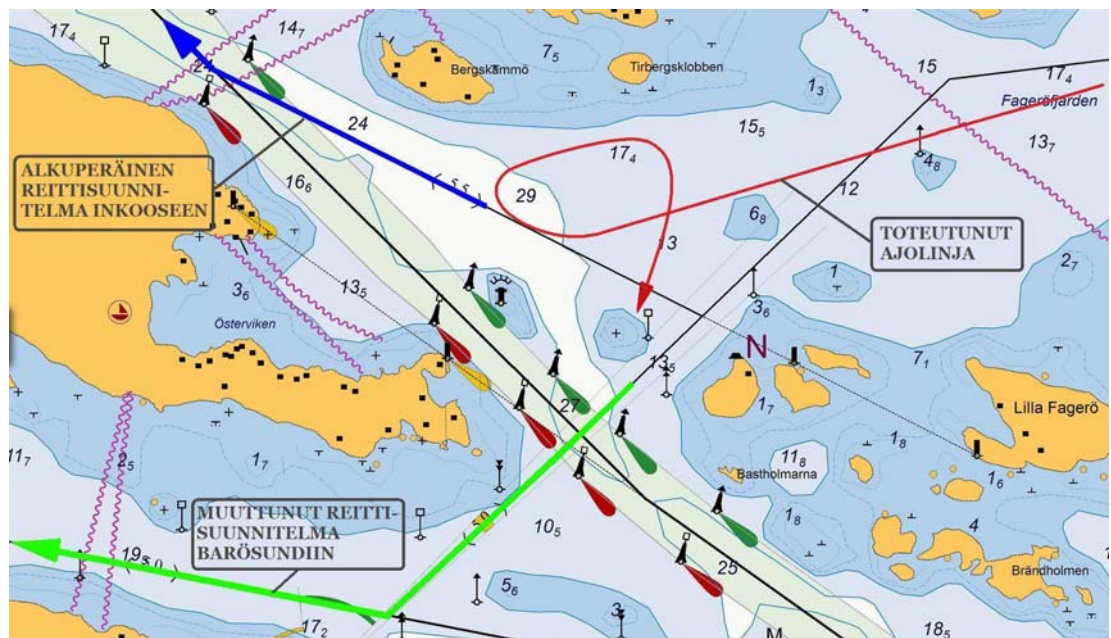
Käännös toteutettiin kahdessa vaiheessa (kuva 9). Ensin käännettiin vene jyrkäkosti paluukurssille ja hetken päästä käännettiin uudelleen 5,5 m väylän otaksutulle linjalle ja suunnalle. Käännöstä seurattiin päällikön mukaan kompassin avulla kaarrosta aloitettaessa ja kaarroksen lopussa. Kaarroksen aikana kulkua seurattiin karttaplotterista HDG-suuntavektorilla. Kaarroksen lopussa katse oli päällikön kertoman mukaan kiinnitettynä ulos merimaisemaan, ei karttaplotteriin.

Kuva 9. Veneen käännös kohti Inkoota ja paluu uudelleen kohti Barösundia veneen päällikön kertoman mukaan. Käännöksen jälkeinen suunta on päällikön mukaan saattanut olla kuvattua enemmän 5,5 m väylän suuntainen. Kiven vieressä oleva punainen lateraaliiviitta oli ennen onnettomuutta muutettu kardiinaaliiviitaksi. (Karttapohja: Liikennevirasto, esitetty Uusi Loisto ohjelmalla)

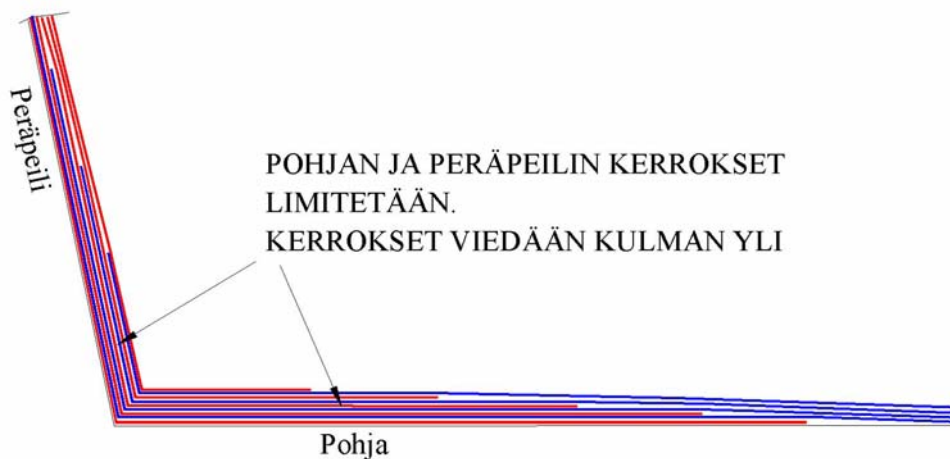
Lujuuden kannalta on ensiarvoisen tärkeätä, että lasikuidut kulkevat katkeamatta rakenteen epäjatkuvuuskohtien kuten kulmien yli. Näin kuuluu tehdä esimerkiksi pohjan ja peräpeilin välisen kulman kohdalla. Lasikuitukerrosten katkaisu molemmin puolin kulmaa johtaa korotetusti heikentyneeseen rakenteeseen eikä hartsin lisääminen kulma-alueelle tuo mitään parannusta.

Oikea tapa olisi ollut laminoida kerroksia vuorotellen limittäen niitä päällekkäin (kuva 31). Lujitekerroksia ei olisi saanut katkaista välittömästi ennen kulmaa ja kulman alueella olisi laminaatin kokonaispaksuutta tullut lisätä, jotta kulmakohdan aiheuttamat rasitukset eivät tulisi liian suuriksi.

Kuva 31. Oikeaoppisesti tehty pohjan ja peräpeilin liitos tehdään limittämällä lasikuitukerrokset vuorotellen ja viemällä kaikki kerrokset kulman yli. Pohjan ja peräpeilin liittyminen toisiinsa varmistuu ja samalla kulma-alueen paksuus tulee peruspaksuutta suuremmaksi. Peräpeilin ja pohjan välistä kulmaa voidaan myös vahvistaa ylimääräisillä lasikuitukerroksilla. Mitoituksessa tulee huomioida potkurin työntövoiman kohdistuminen veneen pohjalevyyn kulman vieressä. Piirros on periaatteellinen eikä ole mittakaavassa.

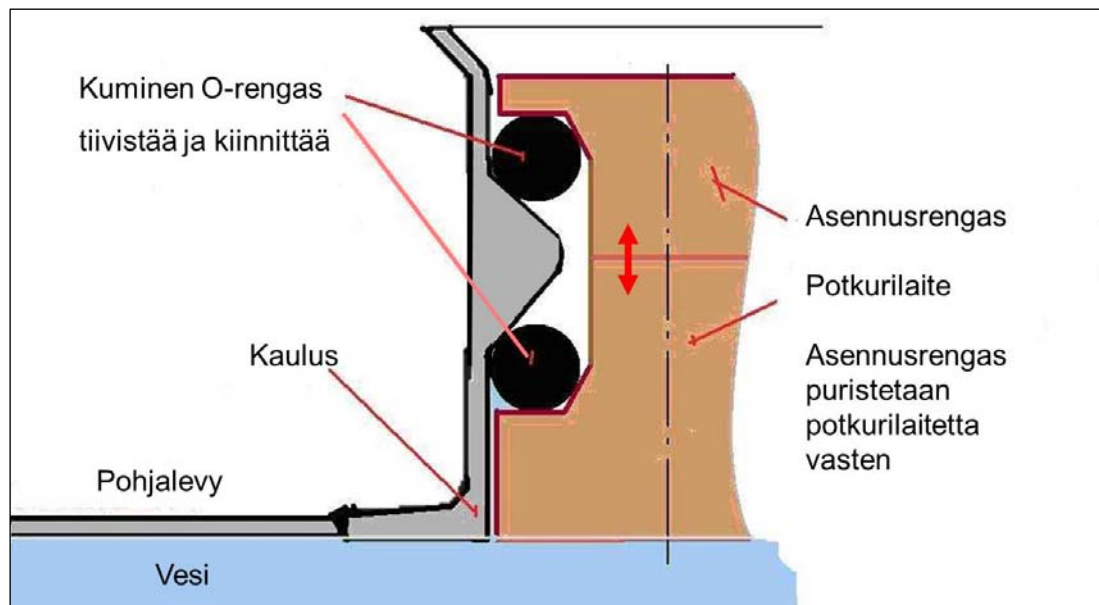
On huomionarvoista, että vetolaitteen ja veneen pohjaan kiinnitetyn asennuskauluksen välissä oleva suuri O-rengas oli iskun voimasta luiskahtanut ulos urastaan (kuva 23). Vastaava ilmiö havaittiin IDA 1:n onnettomuuden tutkinnassa. O-renkaan liikkumista esiintyi myös siinä Jeanneau vetolaitteessa, joka muuten oli paikallaan ja rakenne ehjä (kuva 24). Tästä voidaan päätellä, että vetolaitteen voimakas liikahtaminen kiinnityksensä voi yksin aiheuttaa O-renkaan luiskahtamisen paikaltaan ilman, että veneen tai vetolaitteen rakenne erityisesti vaurioituu. Jos O-rengas ei pysy paikallaan, seurauksena on vakava vuodon vaara. O-renkaan pysyminen paikallaan ja vetolaitteen hallittu katkeaminen ovat teknisesti toisistaan riippumattomia asioita.

Kuva 5. Vetolaitteen asennus rungon asennuskaulukseen kahdella suurella O-renkaalla ja asennusrenkaalla. Periaatteellinen esitys.

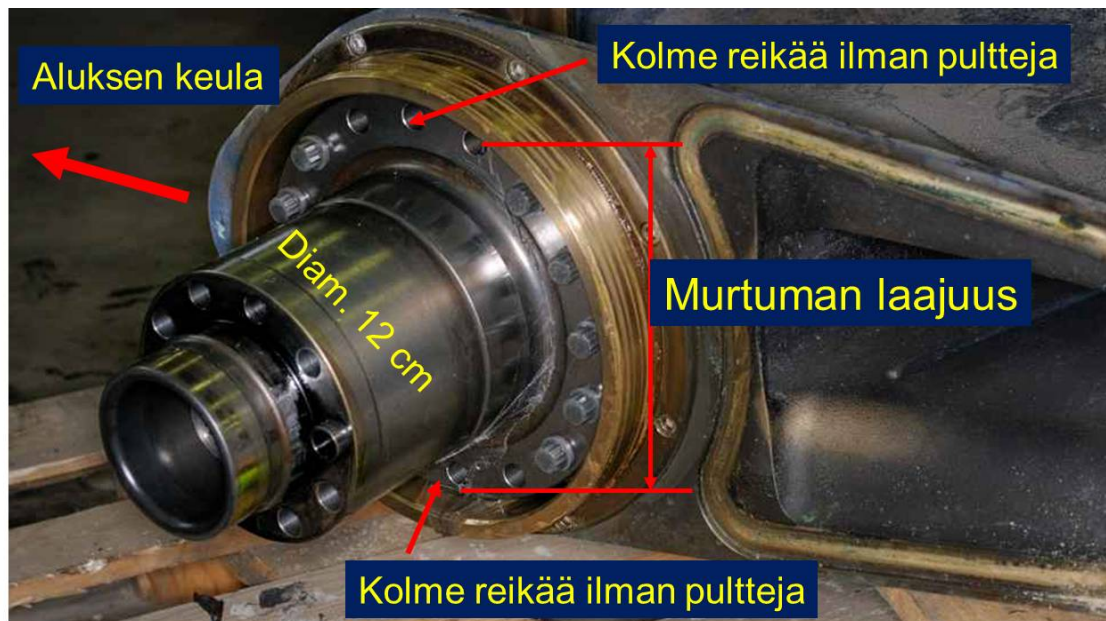
Irrutettiin veneen pohjaan kiinnittyvä kiinteä välikotelo kääntyvästä rikistä. Havaittiin, että ohjausakselin laippa oli murtunut, mutta edelleen lujasti kiinni alavaihteessa. Murtuma kulki osan matkaa pitkin ohjausakselin ja laipan kulmaukseen valmistettua kevenysuraa mutta kääntyi laipan läpi ulkokehälle murtuman kummassakin päässä. Täten vain noin 1/3 laipasta oli murtunut irti ja 2/3 laipasta piti edelleen rikiä kiinni ohjausakselissa.

Havaittiin, että laipassa oli 16 pultin reikää mutta vain 10 oli asennettu pultit. Tyhjät reiät sijaitsivat symmetrisesti 3 + 3 laitteen kummallakin sivulla, kuva 4.

Kuva 4. Kääntyvä vedenalainen osa irrotettuna.
