## Tutkintaselostus

M2015-01

### **Troolari Bärbelin (FIN) kaatuminen ja uppoaminen Saaristomerellä 19.1.2015**

Tutkintaselostus 8/2015

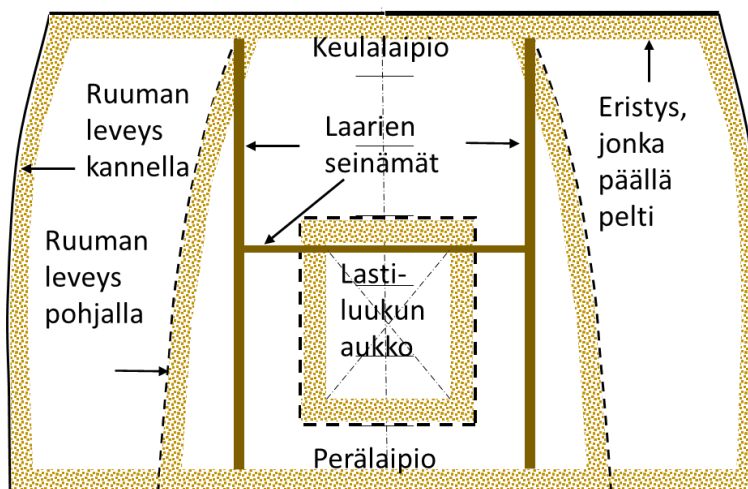
Aluksen keskilaivassa oli yksi lämpöeristetty, noin 25 m<sup>3</sup> lastiruuma, jonka pituus oli noin 3 m. Kaksi tukevaa puusta rakennettua pitkittäistä seinämää jakoi ruuman kolmeen kala-laariin. Keskimmäinen laari oli jaettu poikittaissuunnassa keskeltä kahtia. Keskilaarin leveys oli 2,1 m. Sivulaarit kapenivat keulaan päin seuraten aluksen rungon muotoa. Pitkittäisten seinämien korkeus oli 1,4–1,5 m ja poikittaisen seinämän noin 1 m.

Kuva 4. Bärbelin kalaruuma.

Ruuman betonoitu pohja oli 0,4 m korkeudella perusviivasta. Keskellä ruuman pohjalla oli ura, jonka kautta vesi pääsi valumaan ruuman peräpäässä olevaan pilssikaivoon.

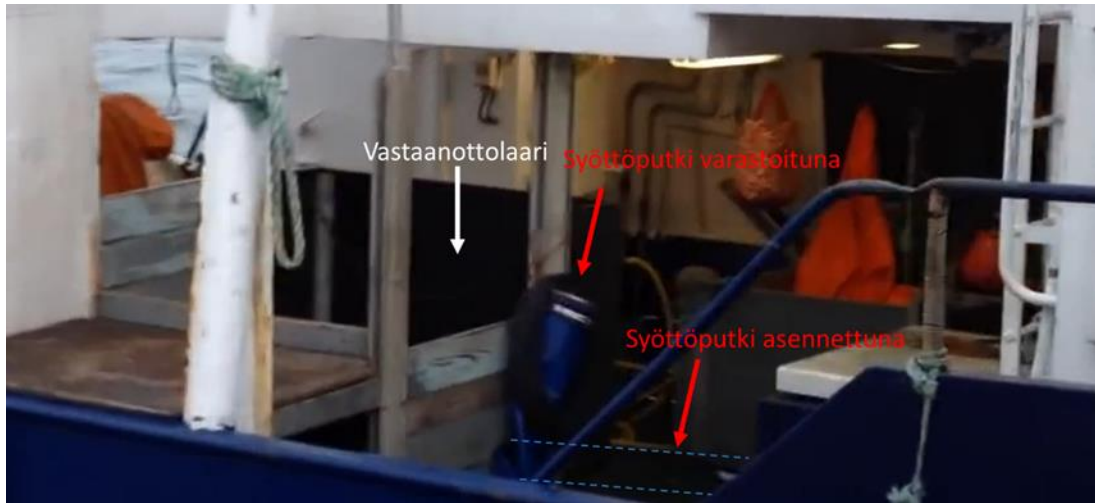
Kalat nostettiin alukseen styrrpuurin laidalta 500–600 kilon erissä, ns. nostopussissa. Aluksen reelinki oli suoristettu kalojen nostokohdassa, eikä siinä ollut kuvassa 2 näkyvää luiskaa. Nostovaijeri kulki A-raamin yläosaan kiinnitetyn nostoplokin kautta, jonka korkeus kannesta oli noin 4,5 m ja etäisyys aluksen keskilinjasta noin 0,9 m oikealle.

Kuva 8. Kalan sisäännostopaikka Bärbelissä. (Kuva: Seppo Partanen)

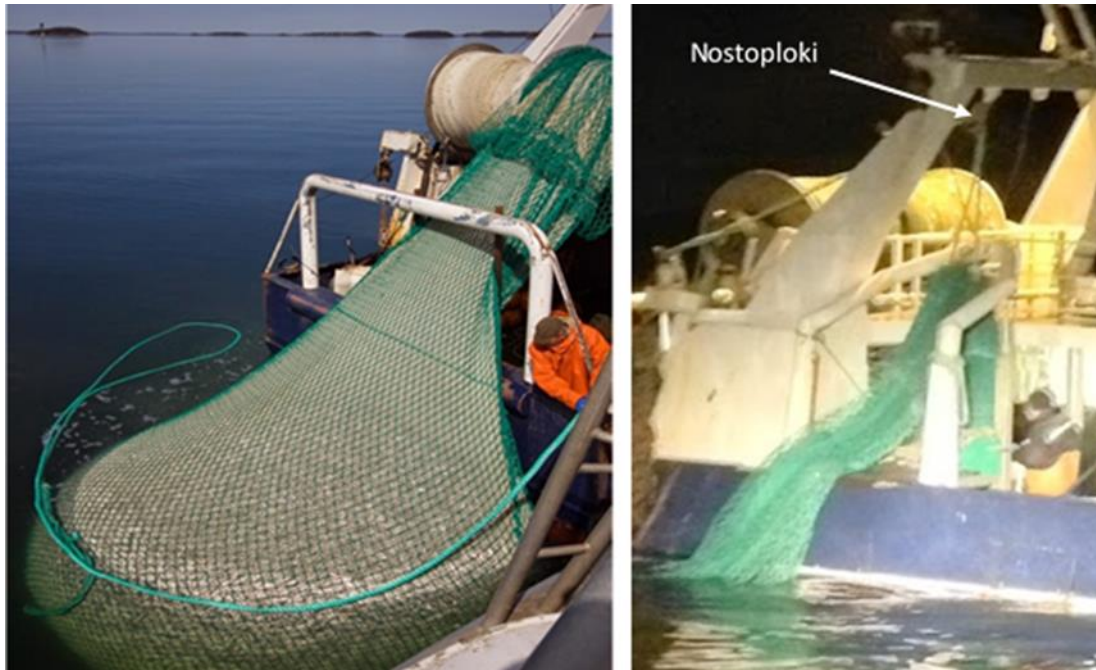
Bärbeliä lastattaessa nostopussin vetoisuutta pienennettiin köydellä kuristamalla noin 550 kiloon aluksen liiallisen kallistelun välttämiseksi. Tavallisesti Bärbel kallistui noston aikana hetkellisesti noin 10 astetta oikealle. Bärbelissä kalapussit nostettiin pääkannen vastaanottolaariin. Sieltä kalat valuiivat syöttöputkea pitkin kalaruuman peräkarvelissa olevan reiän kautta ruuman ohjausrännille. Rännin avulla valittiin se, menivätkö kalat keskilaariin vai kourujen kautta styyrpuurin tai paapuurin laariin. Kalojen kulun tehostamiseksi käytettiin lastauksessa apuna vettä painolastipumpulta johdetulla letkulla. Vettä tuli ruumaan myös kalojen mukana.

Kuva 9. Vasemmalla trooli kiristettynä Bärbelin perän taakse. Oikealla nostopussin tyhjennys Bärbeliin. (Kuvat: Seppo Partanen)

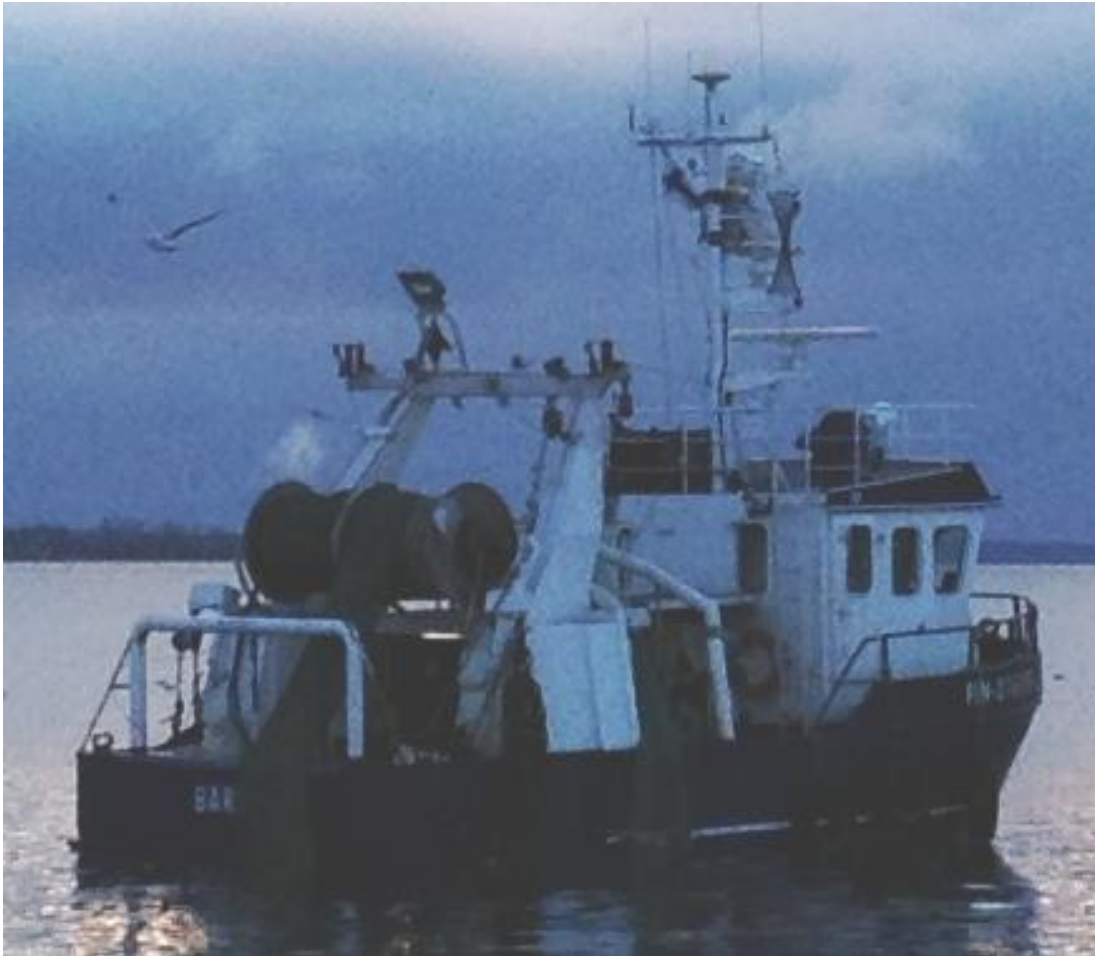
Nostopussi pienennettiin noin 550 kilon vetoiseksi ja lastaus Bärbeliin aloitettiin. Alukseen nostettiin seuraavan puolentoista tunnin aikana noin 12 t kalaa. Saalis jaettiin tasaisesti ruuman eri laareihin. Kalan valumista ruumaan avustettiin vedellä. Tässä vaiheessa alus oli suorassa. Nostojen aikana lähistöllä ei ollut muuta alusliikennettä.

Kuva 12. Bärbel nostamassa kalaa kello 15.36. (Kuva: Seppo Partanen).

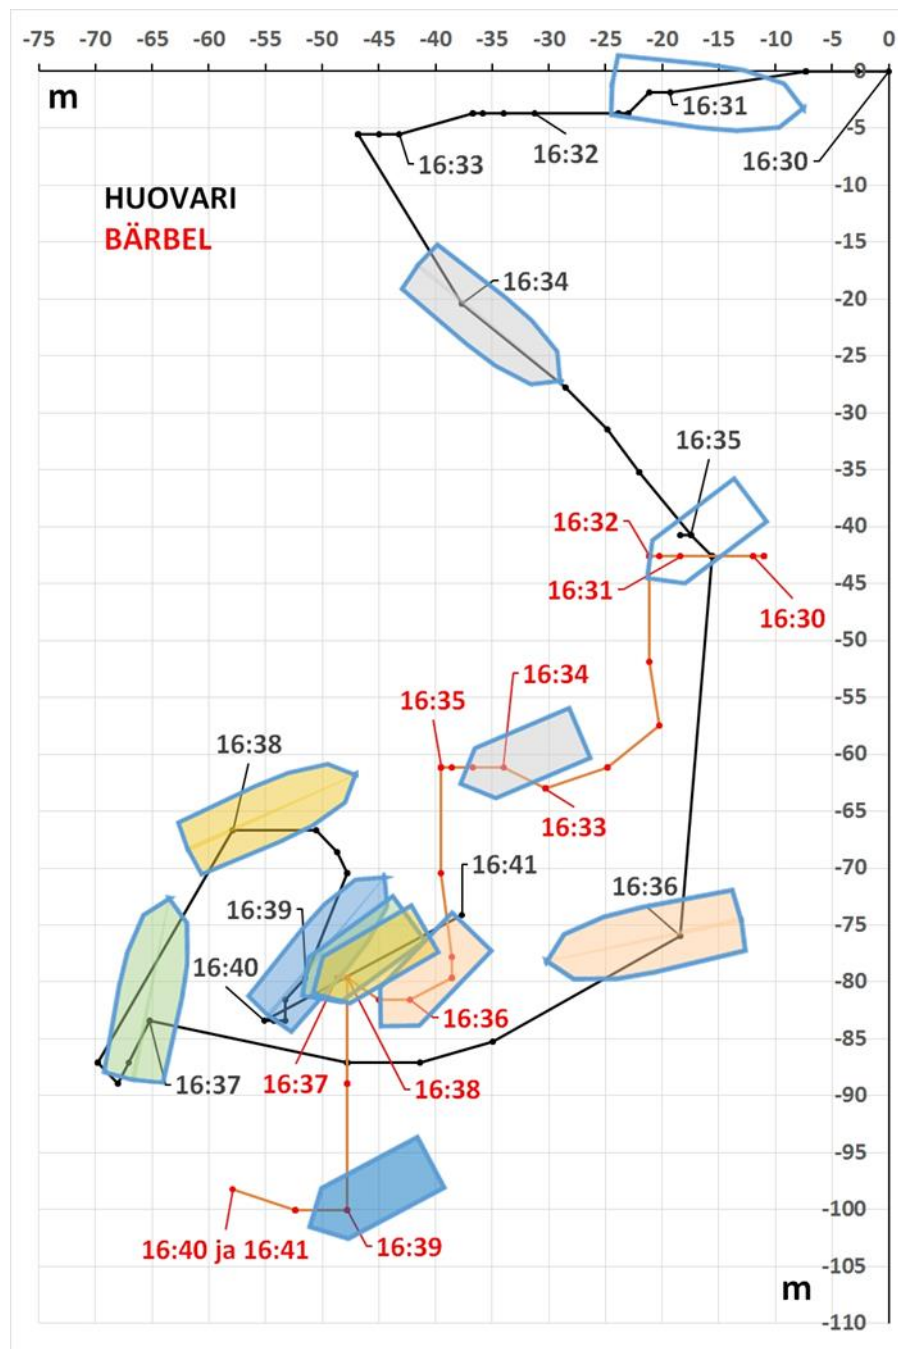
Kuva 15. Alusten paikat ja asennot kello 16.30–16.41.

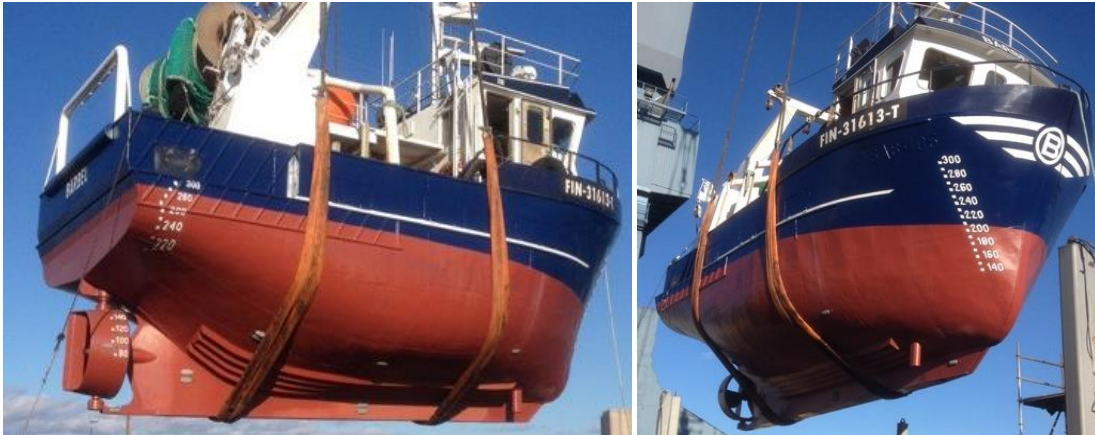
Kuva 17. Bärbelin syväysmerkit. (Kuva: Hailiks Oy)

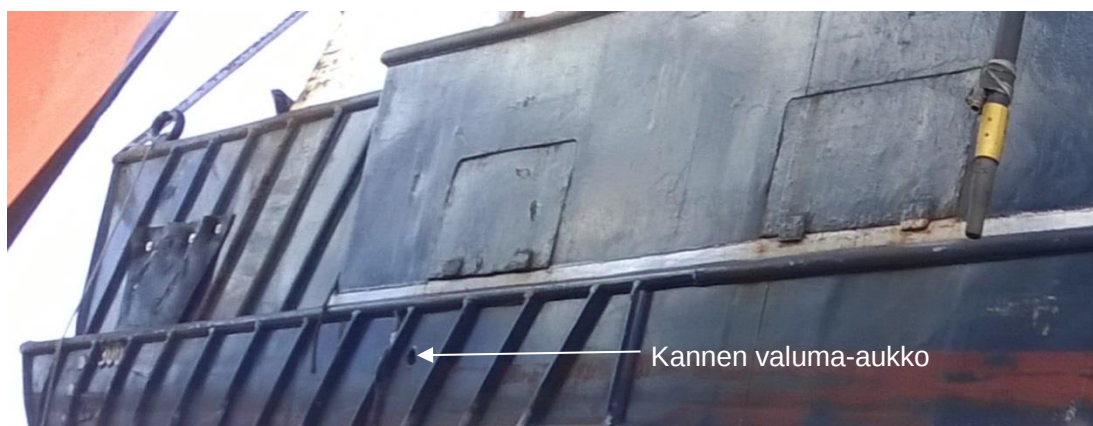
Kuva 18. Bärbelin myrskyluukkuja SB-puolella. (Kuva: Hailiks Oy)

Bärbelin reelinki antoi lisävakavuutta hidastaen kallistumista, kunnes se oli kokonaan vedessä. Reelingin lähes ehjä rakenne vaikutti aluksen kallistumiseen kallistuskulmilla 0-20 astetta. Reelingissä tuli määräysten mukaan olla vedenpoistoa varten ns. myrskyluukut. Niiden oli avauduttava siten, että vesi poistui kannelta veden paineen ja liikkeen ansiosta.
