# Huviveneiden yhteentörmäys Nauvon edustalla 29.7.2018

Onnettomuustutkintakeskus päätti turvallisuustutkintalain (525/2011) 2 §:n nojalla tutkia sunnuntaina 29.7.2018 iltapäivällä Nauvon pohjoispuolella sattuneen kahden huviveneen yhteentörmäyksen, joka johti vakaviin henkilövahinkoihin ja meripelastusoperaatioon. Tutkinnassa perehdyttiin erityisesti tehtyihin hälytys- ja pelastustoimenpiteisiin. Turvallisuustutkinnan tarkoituksena on yleisen turvallisuuden lisääminen, onnettomuuksien ja vaaratilanteiden ehkäiseminen sekä onnettomuuksista aiheutuvien vahinkojen torjuminen. Turvallisuustutkintaa ei tehdä oikeudellisen vastuun kohdentamiseksi.

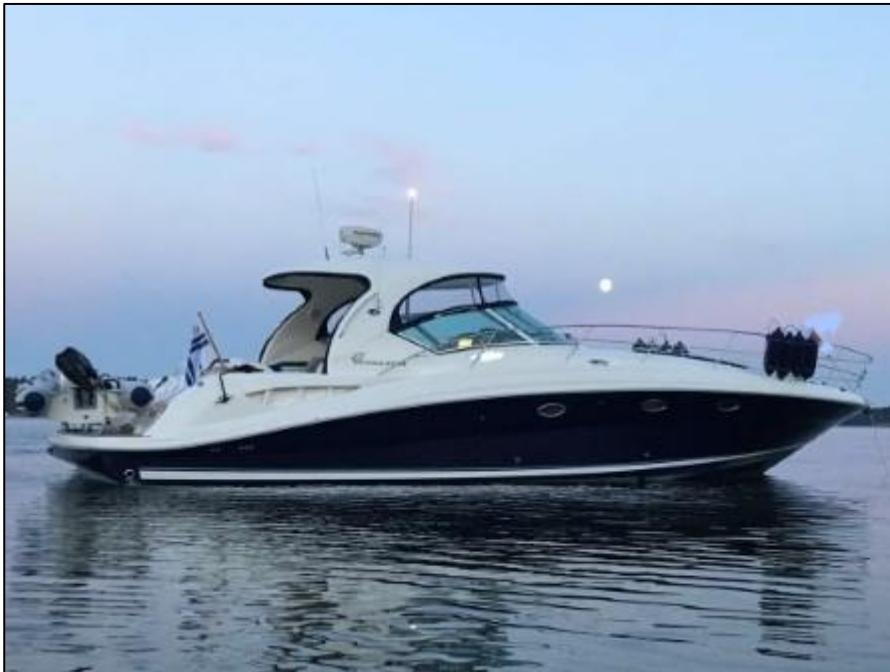
**Kuva 7.** Sea Ray 455 Sundancer. (Kuva: Omistaja)

Isompi vene, Sea Ray 455 Sundancer (Kuva 7), on lasikuiturunkoinen kookas vene. Se on 13,72 m pitkä, se painaa noin 10,3 t ja sillä on konetehoa 834 hv. Vene oli hyvin varustettu ja katsastettu SPV ry:n katsastusluokkaan B<sup>3</sup>. Veneessä oli myös tutka.
