Lotsbåt L-242 (FIN), kantring och förlisning i Finska viken söder om Emsalö 8.12.2007

Olycksutredningscentralen beslöt med stöd av 2 § i lagen om säkerhetsutredning av olyckor och vissa andra händelser (525/2011) att utreda varför Lotsbåt L-242 (FIN) kantrade och sjönk 8.12.2017 i Finska viken, söder om Emsalö. Syftet med säkerhetsutredningar är att öka den allmänna säkerheten, förebygga olyckor och tillbud samt förhindra skador till följd av olyckor. Säkerhetsutredningar görs inte i syfte att peka ut det juridiska ansvaret.

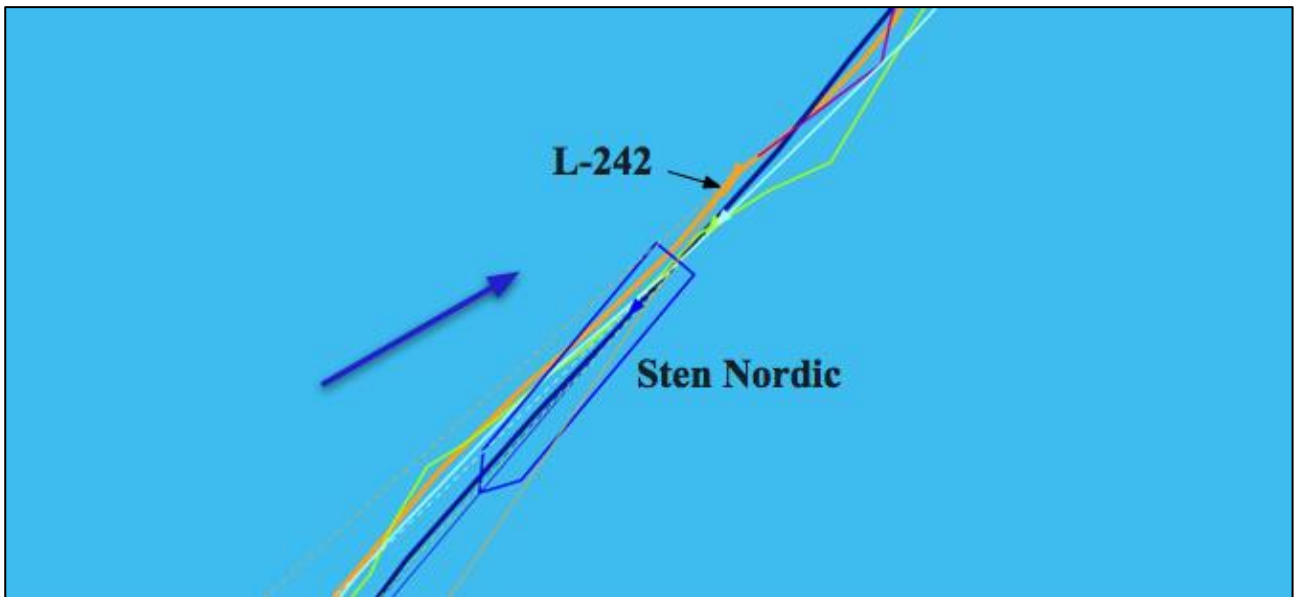
Bild 1. Klockan 16.55.18 körde lotsbåt L-242 efter MT Sten Nordic. Den rådande utbredningsriktningen för de långa vågorna anges med mörkblå pil. Den mörkblå linjen illustrerar MT Sten Nordics färd och den ljusblå MT Sten Nordics förriktning. Den orangea linjen är den rutt som lotsbåt L-242 åkte och som genererats av VTS-systemet. Den gula färgen visar att den positionsinformation som getts av GPS-lokalisatorn i båtens inspelare, vilken inte är tillräcklig tillförlitlig för att bedöma positionen. (Bild: Finnpilot Pilotage Ab)

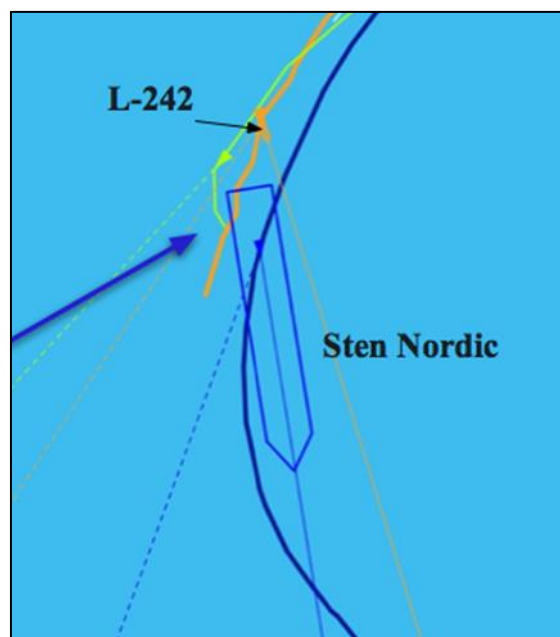
Bild 2. Klockan 16.56.19 följde lotsbåt L-242 MT Sten Nordic, som vände, och strävade efter att komma till dess vänstra sida. MT Sten Nordics vändning till vänster utsatte lotsbåten för diagonala havsvågor. (Bild: Finnpilot Pilotage Ab)

Vid vändningen träffade vågorna MT Sten Nordics skrov och de började bli brantare och på samma gång högre. Växelverkan mellan den diagonala sjögången, skrovet på fartyget i rörelse och den sjögång som riktade sig mot fartyget ledde till att periodiska branta och höga vågor bildades bakom MT Sten

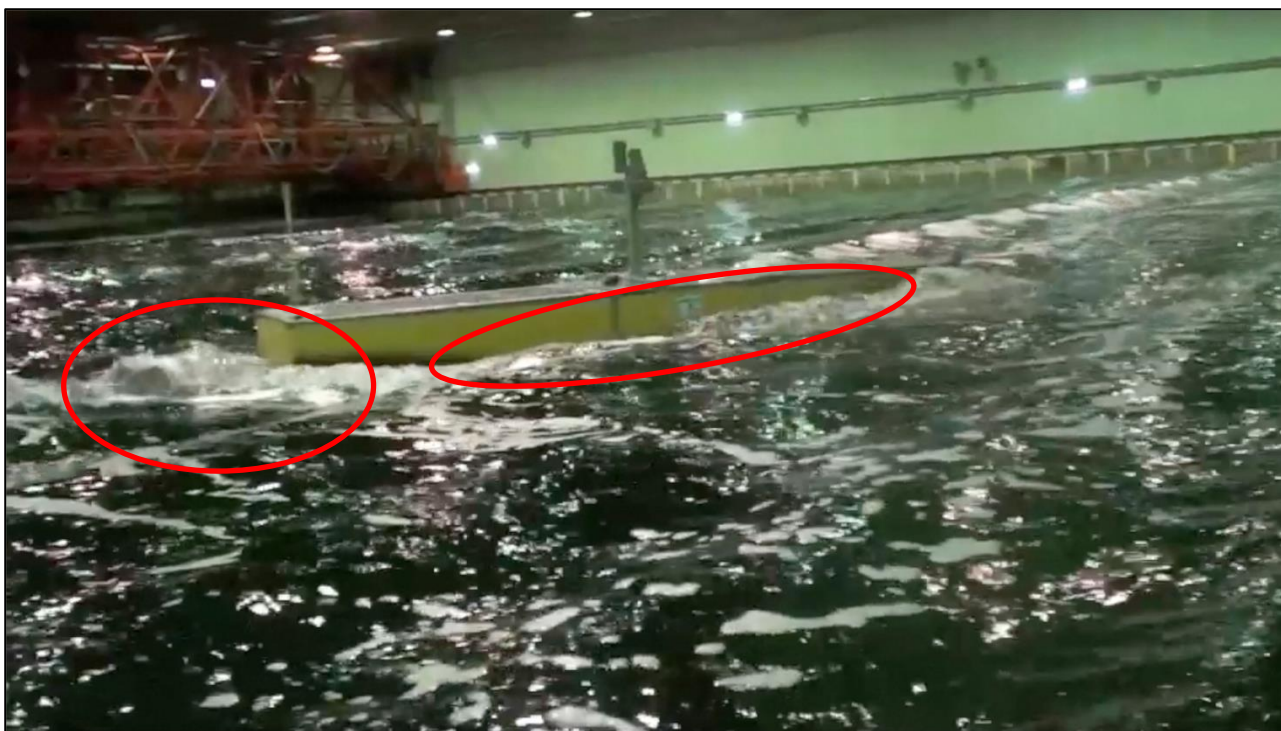
Bild 21. Ro-Ro-modellbåten i oregelbundna långkammiga vågor i multifunktionsbassängen i Otnäs. Topparna på de branta och höga vågorna går i så gott som samma riktning som modellfartyget. Därtill rådde en turbulent strömning bakom fartygsmodellen, vilken orsakats av den roterande propellern, det vända rodret och det svängande skrovet. Samma typ av fenomen har sannolikt ägt rum bakom MT Sten Nordic. (Bild: Aalto-universitetets sjöteknik)

Utifrån granskningen kan det bevisas att då vågorna träffar MT Sten Nordics skrov, ändras de till brantare vågor, då de på samma gång ökar i höjd. Växelverkan mellan den diagonala sjögången och fartyget i rörelse och den våg som fartygets skrov orsakade, leder till att

periodiska och branta vågor uppkommer bakom fartyget, vars toppar går i så gott samma riktning som fartygets färdriktning. Bild 21 visar detta fenomen som går under namnet diffraktion. Därtill rådde vid olyckssituationen en turbulent strömning bakom aktern, vilken orsakats av den roterande propellern, det vända rodret och det svängande skrovet. De förhållanden som uppstod på grund av detta var väldigt utmanande för den lotsbåt som seglade i fenomenets verkningsområde.

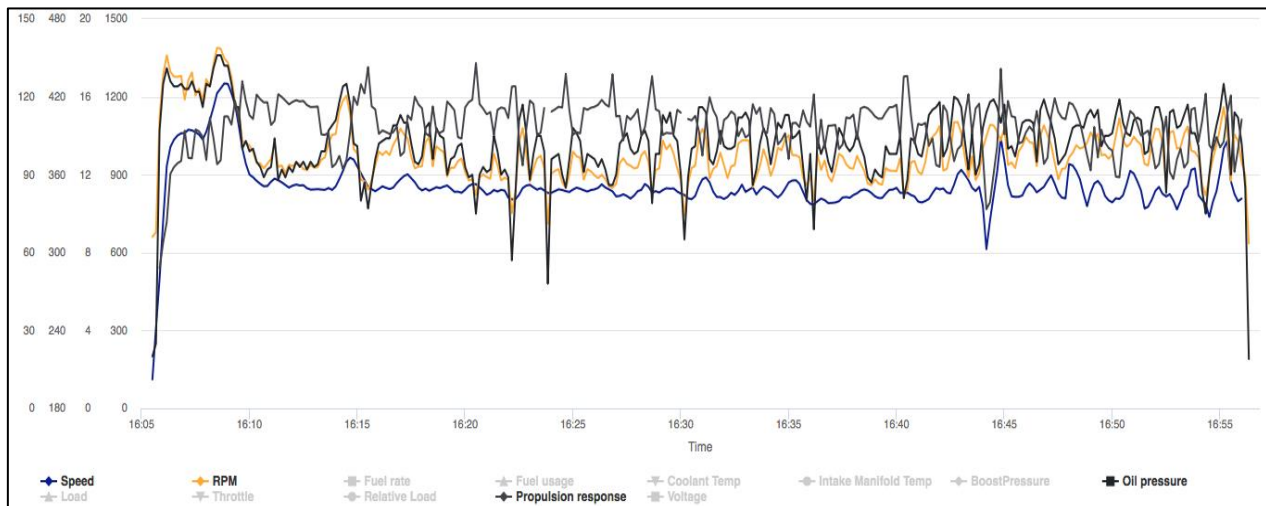
Bild 22. Bilden visar uppgifter om lotsbåt L-242:s vänstra maskin under olycksfärden. Den blå färgen beskriver hastigheten, den gula antalet varv, den bruna effekten och den svarta oljetrycket. (Bild: Marfle-driftsystemet)

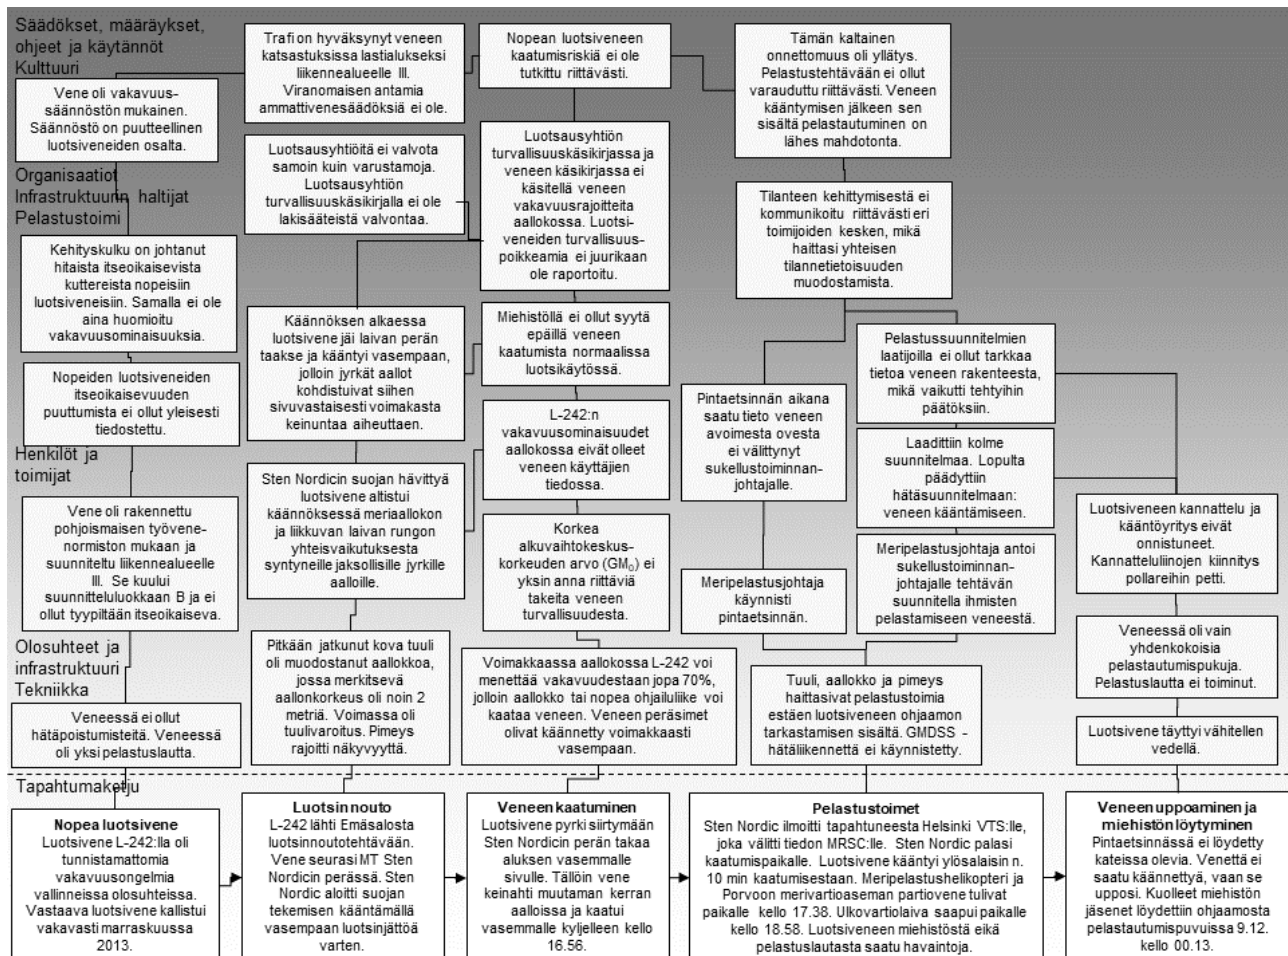
Bild 27. Utredningsgruppens Accimap-schema.

Vad gäller lotsbåtar har utvecklingsförloppet gått från långsamma självvrätande lotskuttrar till snabbgående lotsbåtar. L-242 hade byggts för planeringsklass B, då inget självvrätande egenskap krävs av den, förutom om beställaren lägger fram ett sådan extra krav. Båtarna har definierats som yrkesbåtar, men tydliga myndighetskrav för dessa saknas.

Vid utredningen konstaterades det att lotsbåt L-242 hade stabilitetsproblem i de rådande vågförhållandena. Lotsbåt L-237, som hade ett motsvarande skrov, men lägre maskineffekt, började kränga allvarligt i en motsvarande situation i november 2013 framför Emsalö. Ingen avvikelserapport gjordes om händelsen. Lotsningsbolaget eller båt användarna identifierade inte båtens stabilitetsrisker i detta fall. Ingen systematisk identifiering av verksamhetsrisker i olika utmanande användningsförhållanden har gjorts.

Finnpilot Pilotage Ab i sitt operativa styrsystem beskriver lotstransportprocessen och utvecklar och genomför ett system för rapportering av avvikelser så att det på ett mer heltäckande sätt lyfter fram olika tillbud under transporter och observerade säkerhetsavvikelser. [2018-S37]
