**MV ESTONIA**

**ITÄMERELLÄ 28.9.1994 TAPAHTUNEEN  
MATKUSTAJA-AUTOLAUTAN KAAATUMISEN  
TUTKINNASTA**

*Viron, Ruotsin ja Suomen hallitusten  
asettama kansainvälinen tutkintakomissio*

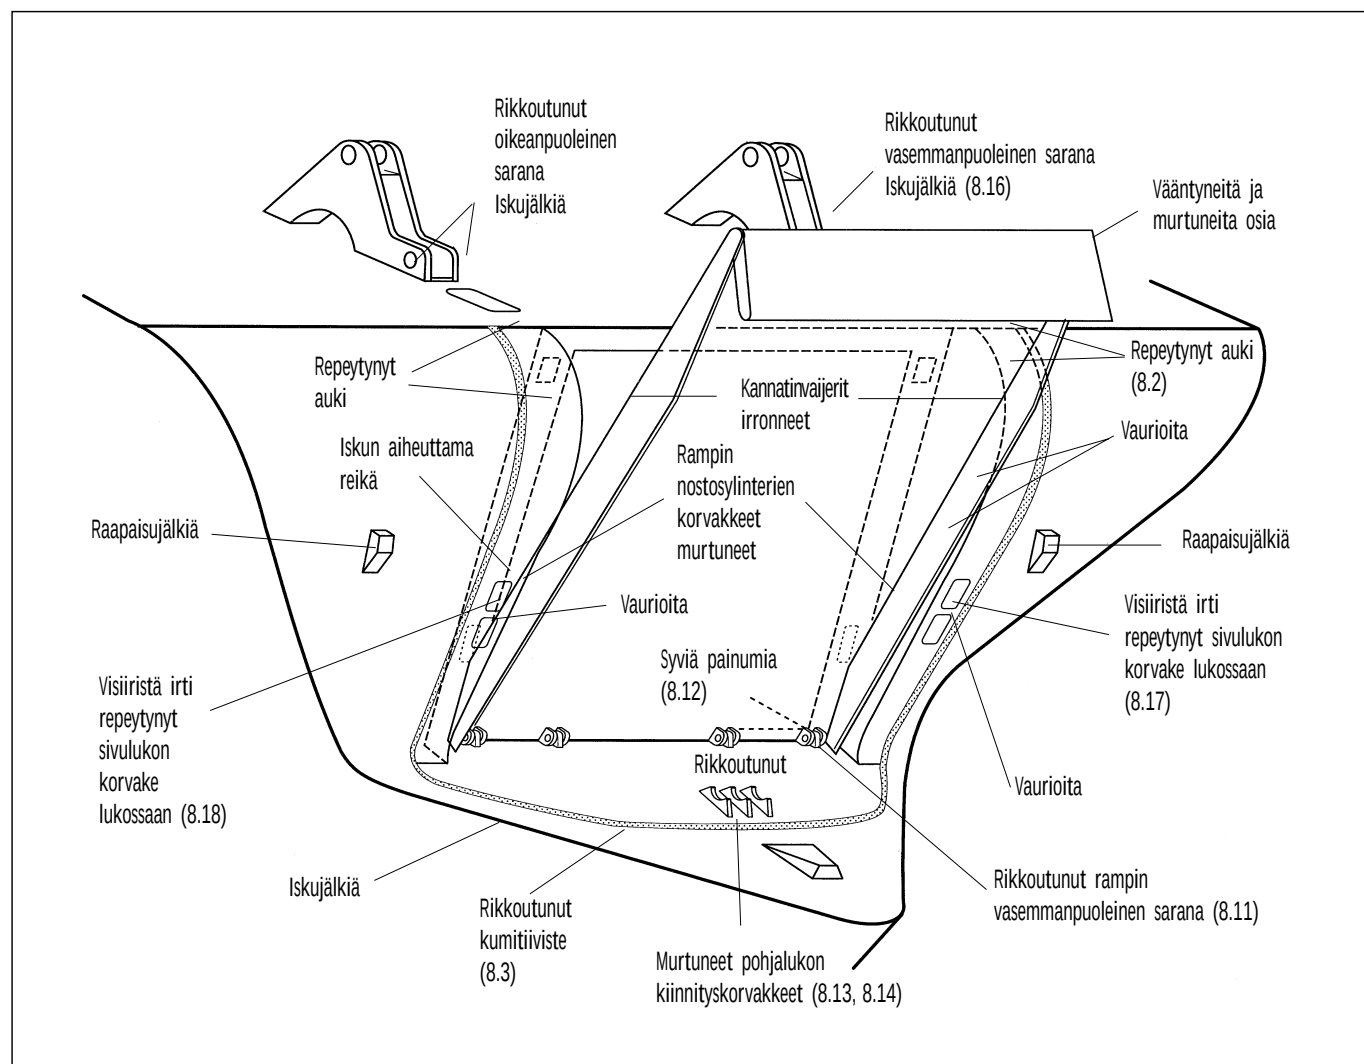
Sukeltajien ja ROV:n avulla tehdyissä tutkimuksissa havaittiin hylyssä keulan alueella eräitä vaurioita, joista on yhteen- veto kuvassa 8.1.

Kuva 8.1 Katsaus keulan vaurioihin ja viittaukset muihin kuviin.

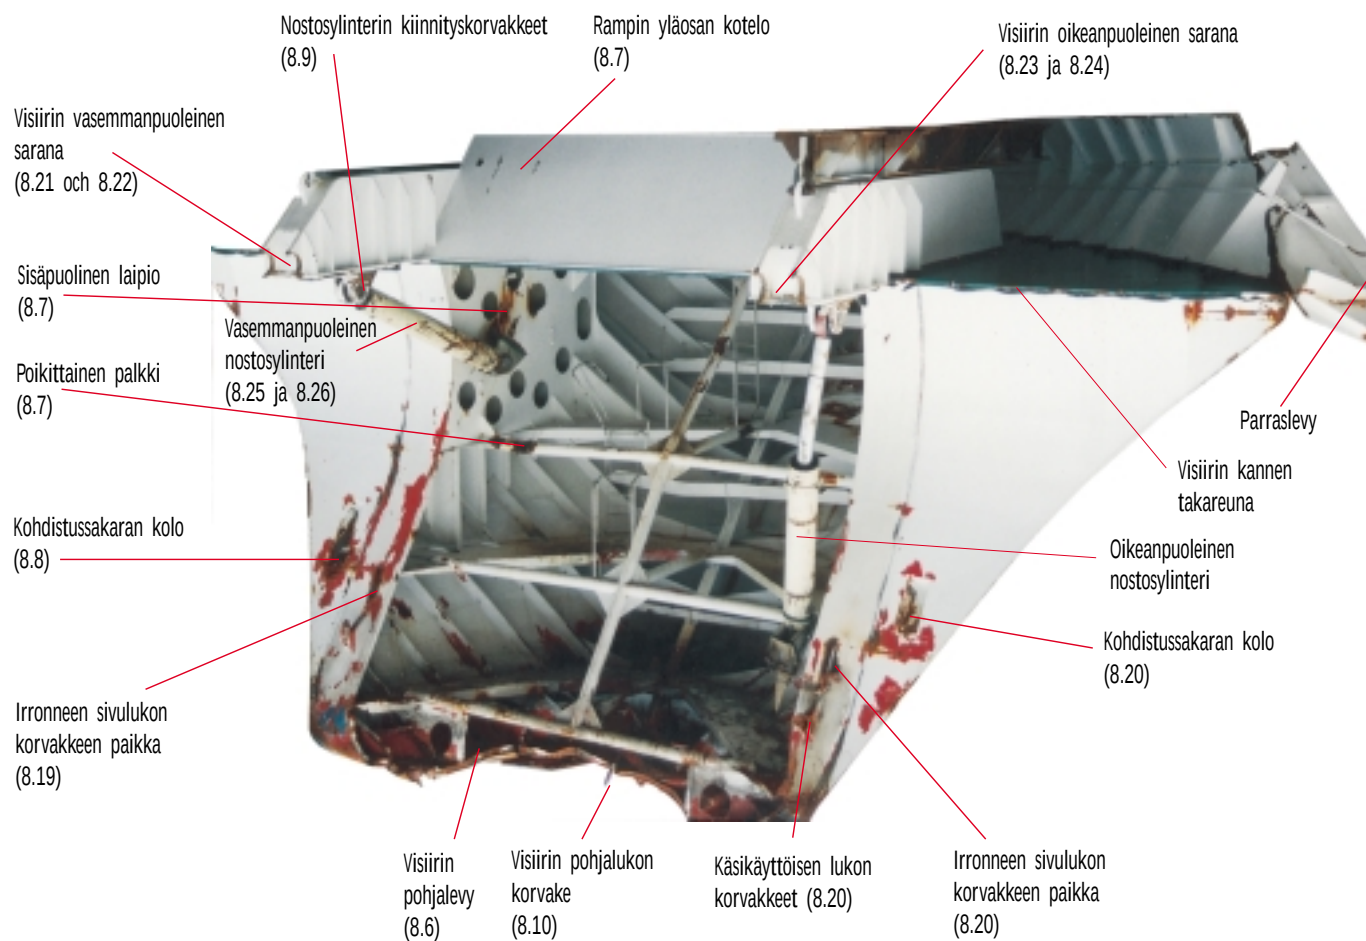
Kuva 8.4 Yleiskuva visiirin vaurioista ja viittaukset muihin kuviin.

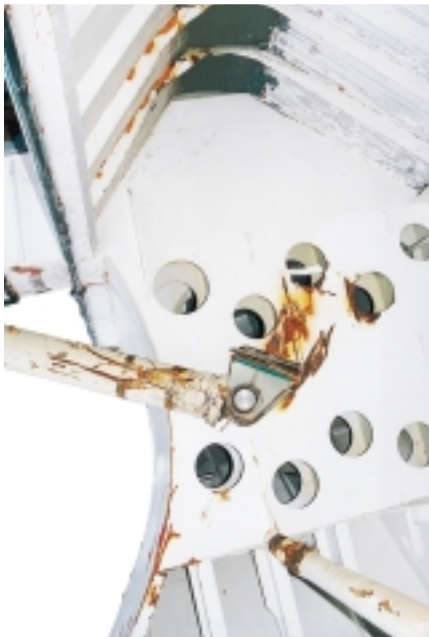
Visiirin sisällä olevassa vasemmanpuoleisessa pystylaipiossa oli painumia ja lovia (kuva 8.7).

Kuva 8.7 Iskujälkiä visiirin vasemman puolen sisälaipiossa, ylimmässä poikkipalkissa ja rampin yläosan kotelossa.

oli voimakkaiden iskujen jättämiä jälkiä (kuva 8.7). Muissa poikittaispalkeissa oli vähäisempiä jälkiä.

Visiirin kannen kotelossa oli iskun aiheuttamia vaurioita peräseinässä sisäpuolella vasemmalla ja peräseinän jäykääjät olivat taipuneet ja kolhiintuneet (kuva 8.7).

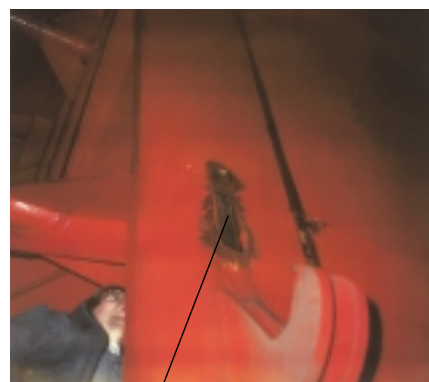
Korjatun sivulukon korvakkeen kiinnityskohta tarkastettiin ESTONIAN onnettomuuden jälkeen. Tarkastuksessa havaittiin, että murtuneen korvakkeen hitsausliitosten paikkoja oli korjattu moninkertaisilla hitsauksilla ja rakentamiseen oli lisätty pieniä tukilevyjä. Samalla havaittiin myös muutamia vanhoja säröjä.

**Kuva 11.1 DIANA II:n visiirin oikeanpuoleisen sivulukon korvakkeen irtoaminen tammikuussa 1993.**

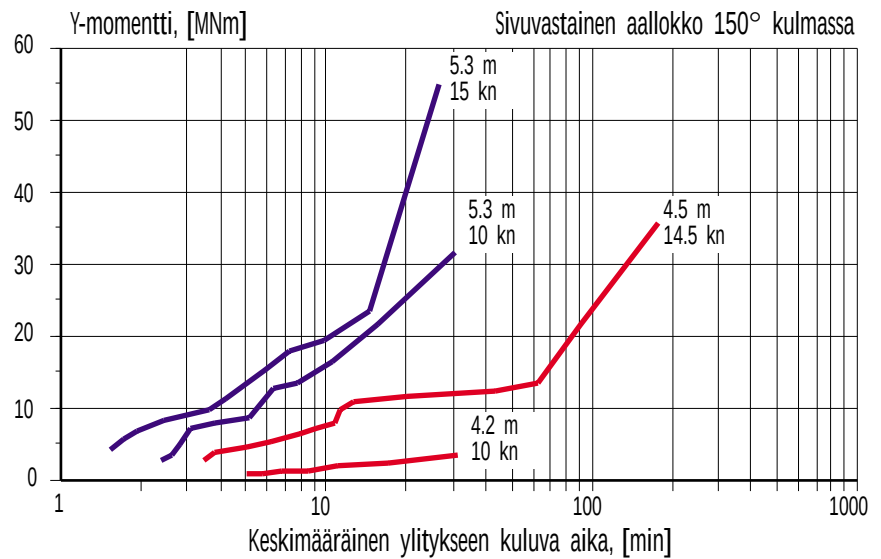
Kuva 12.1 Mitattu aaltojen aiheuttama, visiiriä avaava, pystytasossa vaikuttava momentti sivuvastaisessa aallokossa.

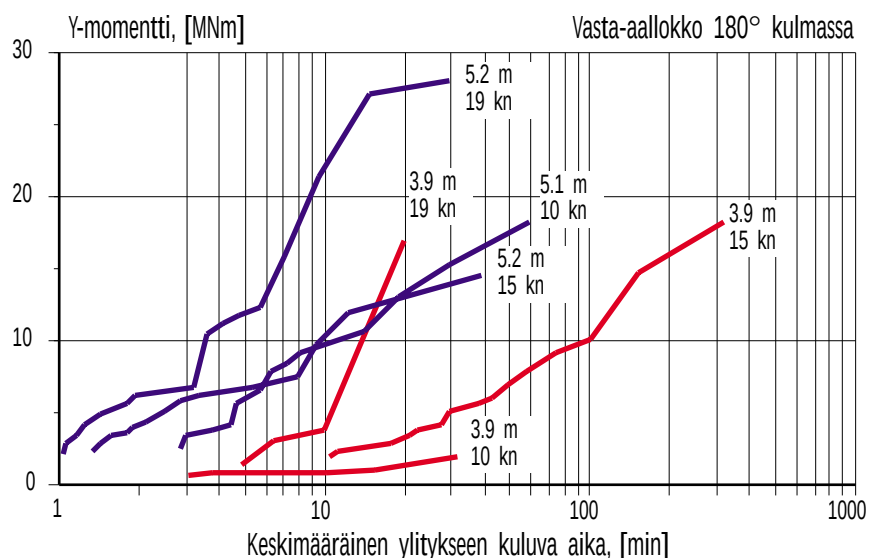
Kuva 12.2 Mitattu aaltojen aiheuttama, visiiriä avaava, pystytasossa vaikuttava momentti vasta-aallokossa.

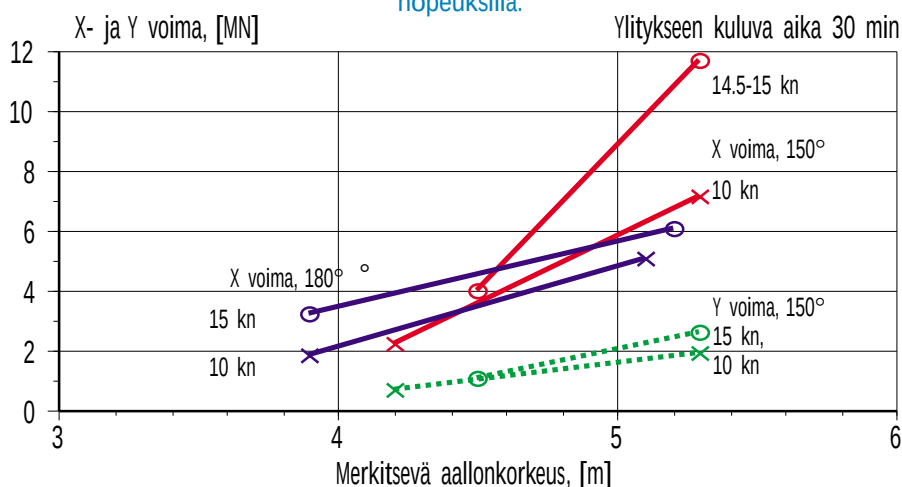
Kuva 12.4 Visiiriin vaikuttava pitkittäinen ja poikittainen aaltokuorma. Mallikoetuloksia vastaisessa ja sivuvastaisessa aallokossa 10 ja 15 solmun nopeuksilla.

tuilla aallonkorkeuksilla lähes lineaarisesti riippuvaisia nopeudesta. Nopeuden alentaminen 15 solmista 10 solmuun vähentää siten voimia suunnilleen yhdellä kolmanneksella. Vasta-aallokossa suuremmilla aallonkorkeuksilla nopeuden vaikutus näyttää pienenevän.

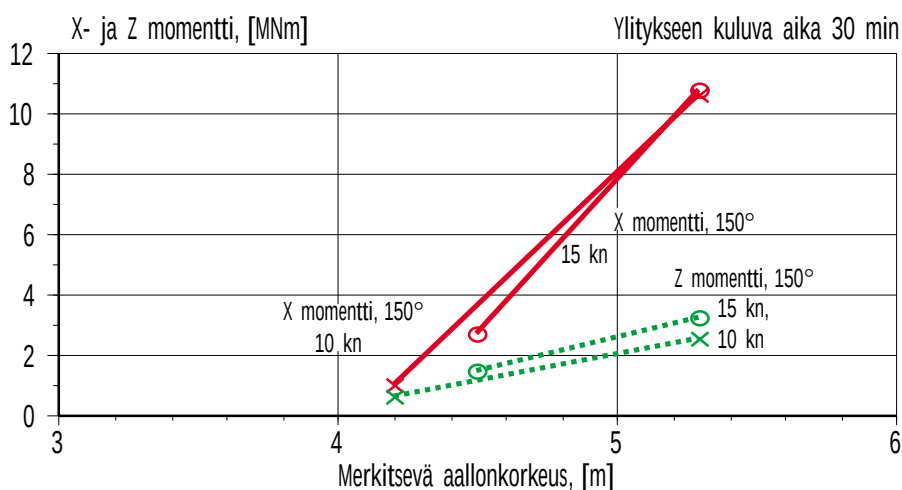
Kuva 12.5 Aaltojen aiheuttama momentti visiiriin pitkittäis- ja pysty akselin suhteen. Mallikoetuloksia sivuvastaisessa aallokossa 10 ja 15 solmun nopeuksilla.

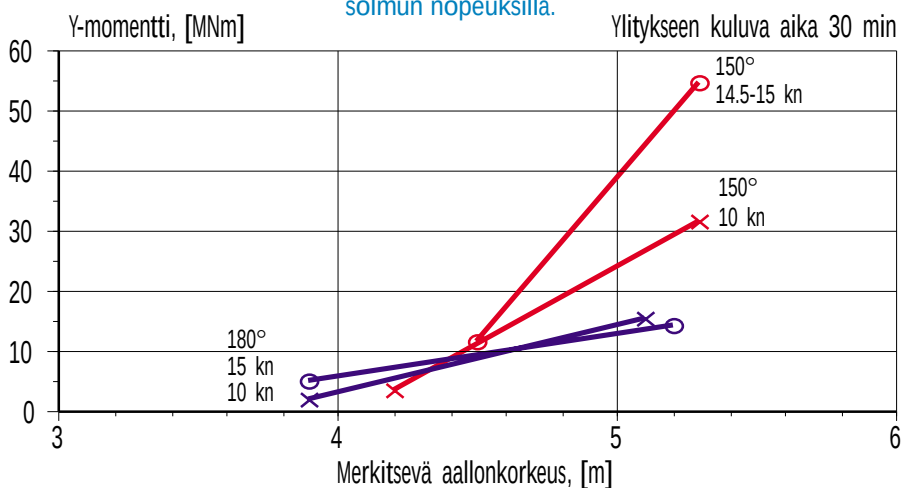
Kuva 12.6 Aaltojen aiheuttama avaava momentti visiiriin saranoiden kautta kulkevan akselin suhteen. Mallikoetuloksia vastaisessa ja sivuvastaisessa aallokossa 10 ja 15 solmun nopeuksilla.

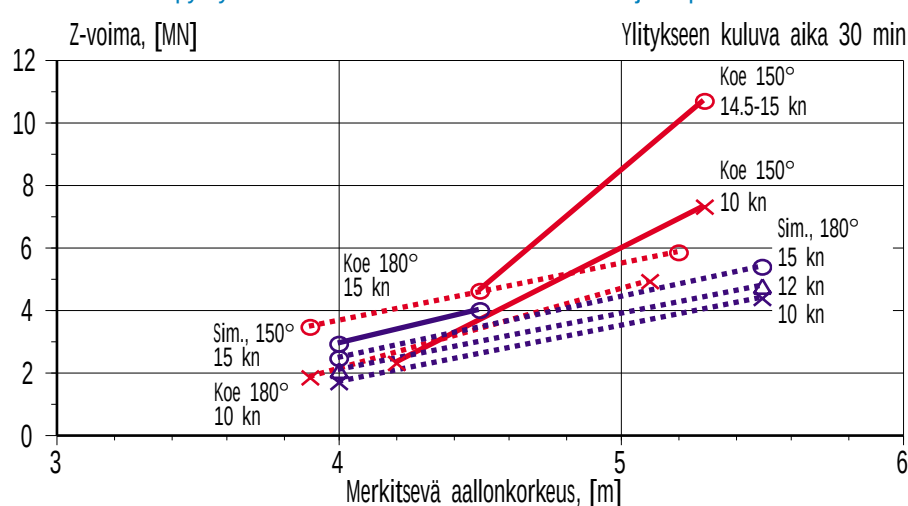
Taulukko 12.3 ja kuva 12.9 osoittavat, miten suuri vaikutus aallonkorkeudella on visiiriin pystykuormitukseen. Kun merkitsevä aallonkorkeus kasvaa vasta-aallokossa 4,0 metristä 5,5 metriin, kuormitus kasvaa 10 solmun nopeudella 160% ja 15 solmun nopeudella 120%. Sivuvastaisessa aallokossa aallonkorkeuden kasvu 4,0 metristä 4,5 metriin aiheuttaa noin 35% lisäyksen visiiriin kuormituksessa.

Kuva 12.9 Mallikokeissa mitattujen (punainen) ja simuloitujen (sininen), visiiriin vaikuttavien pystykuormien vertailu. Aallon korkeuden ja nopeuden vaikutus.

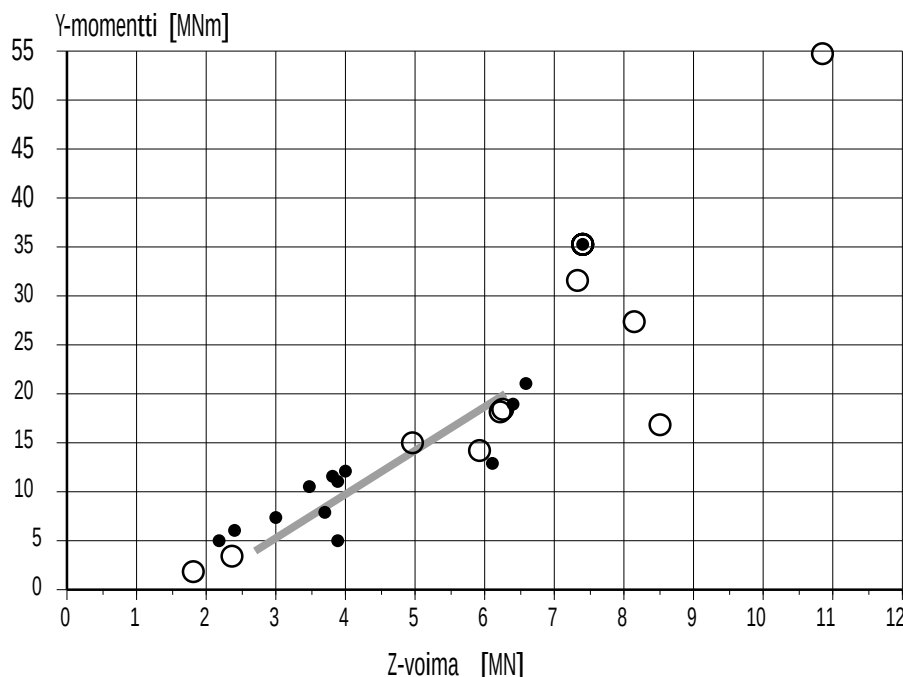
Onnettomuuden sattuessa vallinneissa olosuhteissa esiintyneet kuormat arvioitiin lopuksi karkeasti pienentämällä mallikoetulosten kuormia eri merkitsevien aallonkorkeuksien, 4,5 m ja 4,0–4,1 m, eroja vastaavassa suhteessa. Voimat pienenevät 30% ja momentit 50%. Voimien pienenemismäärä on peräisin numeerisista simulaatioista (ks. taulukko 12.3 ja kuva 12.9) ja momenttien pienenemismäärä perustuu voimien ja momenttien välisen riippuvuuden analysointiin (kuva 12.10).

Kuva 12.10 Pystyvoimien ja avaavien momenttien välinen korrelaatio mallikoetuloksissa. Ympyrät osoittavat suurinta yksittäistä mitattua arvoa eri mittauksissa. Mustat pisteet osoittavat 13 korkeinta arvoa sivuvastaisessa aallokossa tehdyissä kokeissa, kun  $H_s = 4,5$  m. Viiva osoittaa suurimmat arvioidut kuormat onnettomuuden aikana vallinneissa olosuhteissa.

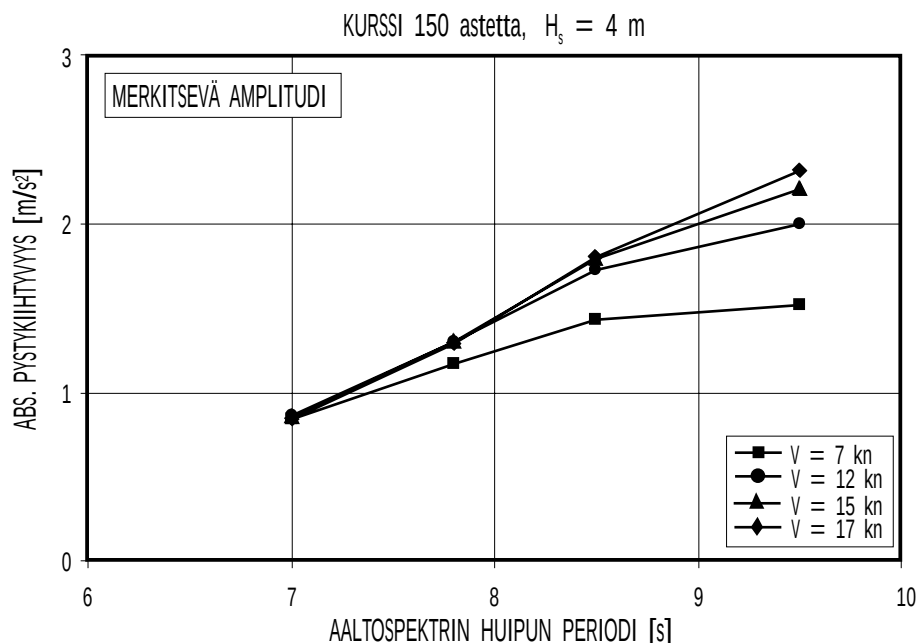
Kuva 12.11 Pystykiihtyvyys komentosillalla sivuvastaisessa aallokossa,  $H_s = 4$  m.

Nopeuden pienentäminen 15 solmusta 7 solmuun olisi pienentänyt merkitsevää pystykiihtyvyyttä suunnilleen arvosta 1,5 m/s² arvoon 1,3 m/s² matkustajaosaston keulapäässä tai komentosillalla (kuva 12.11). Jos aluksen kurssia olisi muutettu aaltojen suhteen, olisi kiihtyvyydestä alkanut merkittävästi pienentyä aallokon tullessa takaa sivulta. Huomattavasti näitä ESTONIALle ennustettuja arvoja suurempia pystykiihtyvyyksiä on mitattu matkustaja-aluksilla kovissa myrskyissä monilla eri merialueilla, Itämeri mukaan luettuna.

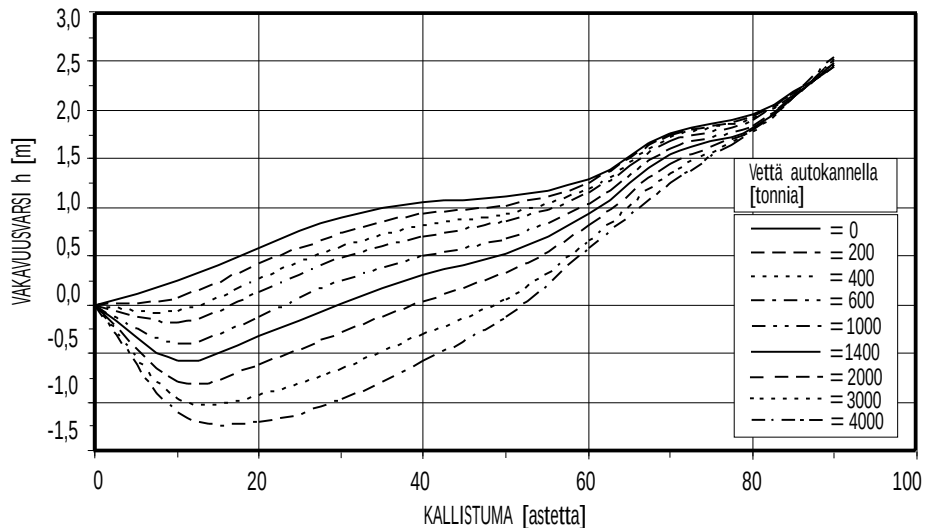
Kuva 12.12 ESTONIAN staattisia vakavuuskäyriä, kun autokannella oli eri määriä vettä. Laivan kylki oletettu ehjäksi.

ESTONIAN staattista vakavuutta on analysoitu myös, kun autokannella oli eri määriä vettä. Kuva 12.12 esittää staattisia vakavuuskäyriä veden määrän autokannella kasvaessa 0:sta 4 000:een tonniin. Nämä käyrät pätevät, kun aluksen kylki on ehjä. Laskelmat osoittavat, että 400 tonnia vettä autokannella aiheuttaa vähän yli 10 asteen staattisen kallistuman ja 1 000 tonnia vähän yli 20 asteen kallistuman (kuva 12.13). Jyrkkä käännös 15 solmun nopeudella olisi aiheuttanut noin 3 asteen lisäkallistuman.

viytymismahdollisuuksien menetystä. Niin kauan kuin runko oli ehjä ja vedenpitävä autokannen ala- ja yläpuolella, autokannella oleva vesi ei oleellisesti muuttanut jäännösvakavuutta suurilla kallistuskulmilla (kuva 12.12). Kaatuminen varmistui vasta veden tunkeutua aluksen muihin osiin.

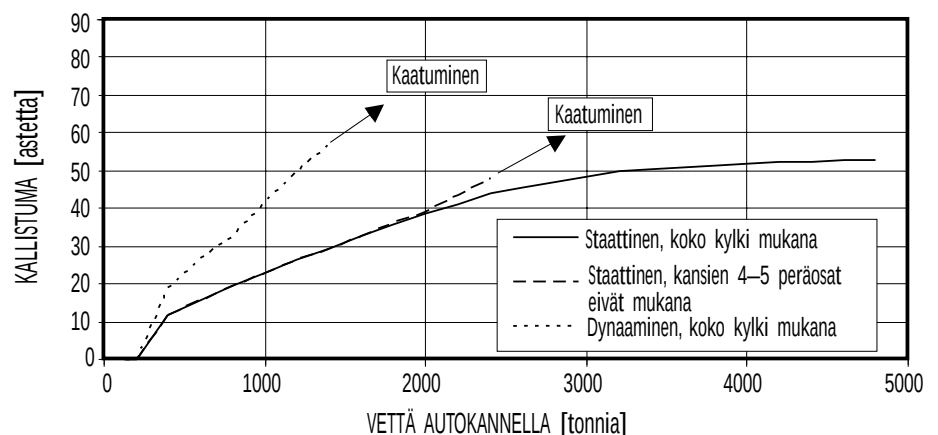
Kuva 12.13 ESTONIAN kallistuma suhteessa autokannella olevaan vesimäärään.

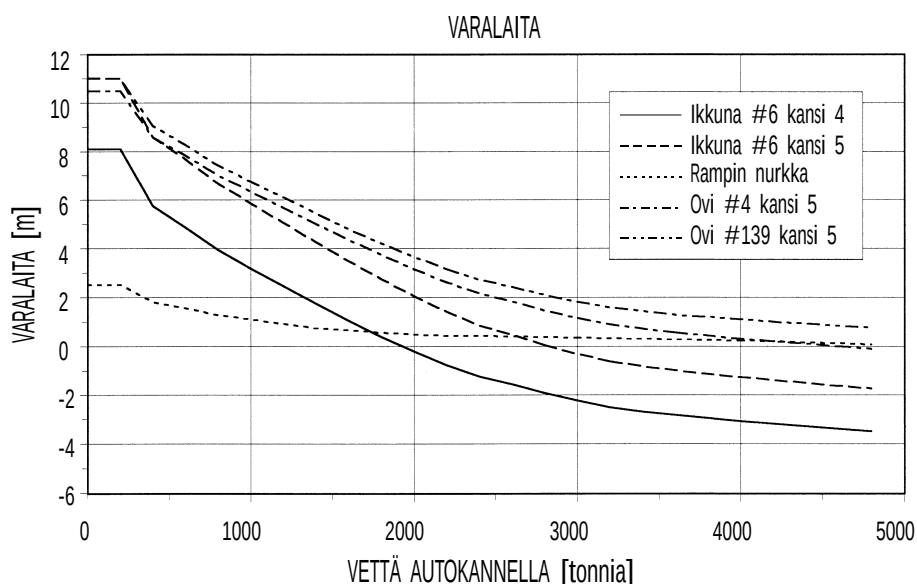
Kuva 12.14 Varalaita ensimmäisiin mahdollisiin vuotoaukkoihin suhteessa autokannella olevaan vesimäärään. Aukot ovat sivuikkuna perässä kannella 4 ja 5, kaarella 6, keularampin oikeanpuoleinen alanurkka, peräovi kannella 5 ja etuovi kannella 5.

Kun veden määrä autokannella jatkuvasti kasvoi, olivat hydrostaattisten laskelmien mukaan ensimmäiset mahdolliset muiden osastojen vuotopisteet kannen 4 ikkunat perässä (kuva 12.14). Pian sen jälkeen olivat myös ikkunat ja peräovi kannella 5 veden alla. Vähän alle 2 000 tonnia vettä autokannella riitti painamaan ensimmäiset vuotopisteet keskimääräiselle vesiviivapintatasolle. Silloin kallistuma oli noin 35 astetta. Ramppiaukon alin nurkka oli tässä vaiheessa vielä vähän keskimääräisen vedenpinnan yläpuolella.

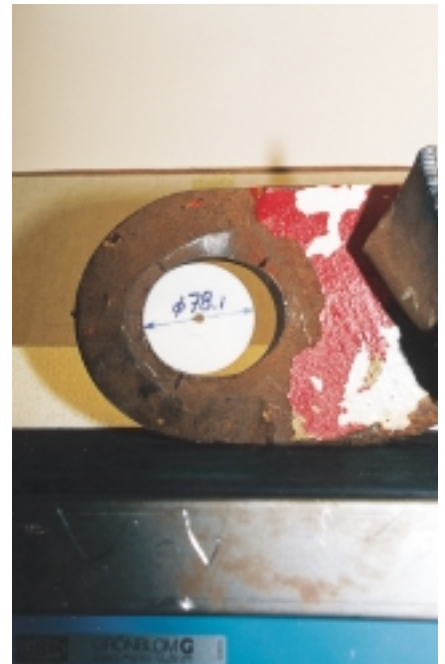
Hylystä talteen otettujen pohjalukon korvakkeiden materiaaliominaisuuksia määritettiin niistä otettujen näytteiden avulla. Materiaali oli tavallista laivaterästä, jonka myötölujuus on noin 240 MPa ja vetomurtolujuus 410 MPa. Korvakkeiden murtumat osoittivat piirteitä, jotka ovat ominaisia hyvälaatuiselle sitkeälle teräslevylle, joka murtuu paikallisen ylikuormituksen vaikutuksesta. Joitakin haaroittuneita säröjä, jotka olivat kooltaan vähäisiä verrattuna korvakkeiden mittoihin, löydettiin läheltä korvakkeiden ja lukkoholkkien välisten pienahitsien primäärimurtumia. Nämä ovat voineet syntyä laivan normaalin käytön yhteydessä johtuen lukkoon kohdistuvista

Kuva 12.17 Pohjalukon visiirin puoleinen korvake, jonka reikään on sijoitettu lukkotapin mittainen ympyrälevy.

vaihtelevista kuormista tai lopulliseen murtumaan johtaneen tapahtumaketjun aikana. Näiden pienten säröjen vaikutusta pohjalukon lujuuteen on ollut mahdollista arvioida, mutta vaikutus on luultavasti ollut vähäinen lukkomateriaalin suuren sitkeyden takia.

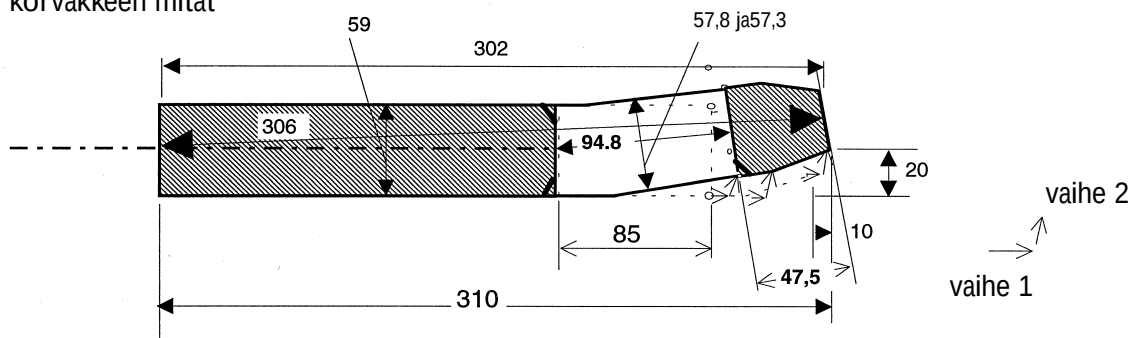
### POHJALUKON VISIIRIN PUOLEINEN KORVAKE

Venyneen korvakkeen mitat

Alkuperäinen muoto merkitty katkoviivalla

Havaitut vauriot visiirissä viittaavat siihen, että vasen sarana olisi murtunut heti sivulukon jälkeen. Tällainen tapahtumien kulku olisi tehnyt mahdolliseksi visiirin kohoamisen, vasemman kohdistussakaran kolon vaurioitumisen sekä pohjalukon visiirinpuoleisen korvakkeen selvän taipumisen alaspäin.

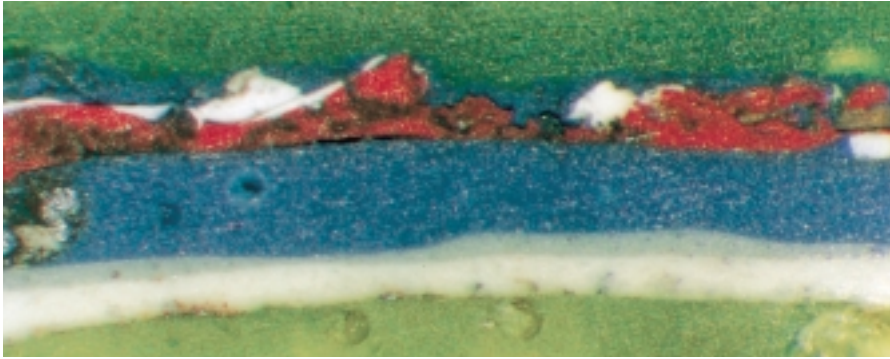
Maalikerrostumia otettiin analysoitaviksi pohjalukkorungon oikeanpuoleisesta korvakkeesta (kuva 12.19) sekä visiirin korvakkeesta (kuva 12.20). Maalaus koostui useista kerroksista, neljästä seitsemään lukkorungon korvakkeessa ja kahdeksasta visiirin korvakkeessa. Monet maalikerrokset olivat katkonaisia. Maalikerrosten kemialliset koostumukset indikoivat, että molemmissa korvakkeissa oli ruskea lakkakerros, jonka päällä oli harmaa alusmaali. Visiirin korvakkeessa alimpana käytettyä kellertävää alusmaalia ei löydetty lukkorungon korvakkeesta. Valkoiset ja punaiset maalitahrat lukkorungon korvakkeen pinnassa ja päällimmäisten maalikerrosten välissä olivat kemiallisesti samankaltaisia visiirin korvakkeen valkoisten ja punaisten maalikerrosten kanssa. Näin ollen on ilmeistä, että lukko kokonaisuudessaan oli vanha ja peräisin aluksen varhaiselta ajalta. Maalikerrostumien tutkimusten yksityiskohtaiset raportit ovat liiteosassa (Supplement 509).

Kuva 12.19 Maalikerrosten poikkileikkaus pohjalukon laivanpuoleisen lukkorungon oikeanpuoleisesta korvakkeesta otetusta näytteestä.

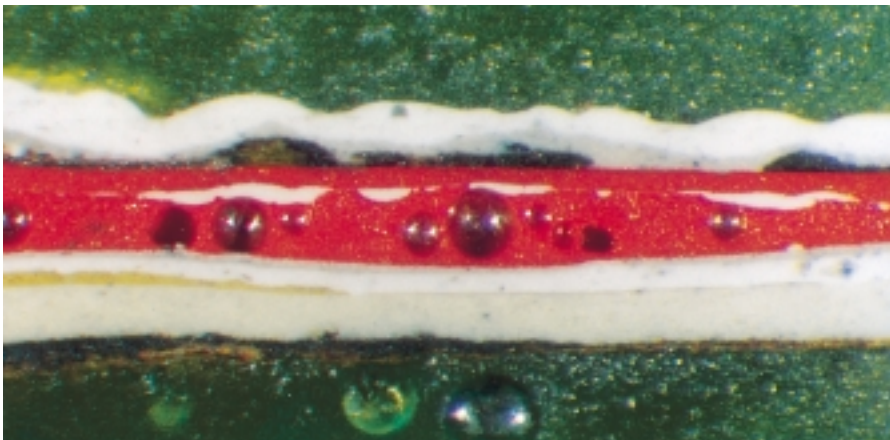
Kuva 12.20 Maalikerrosten poikkileikkaus pohjalukon visiirinpuoleisesta lenkistä otetusta näytteestä.

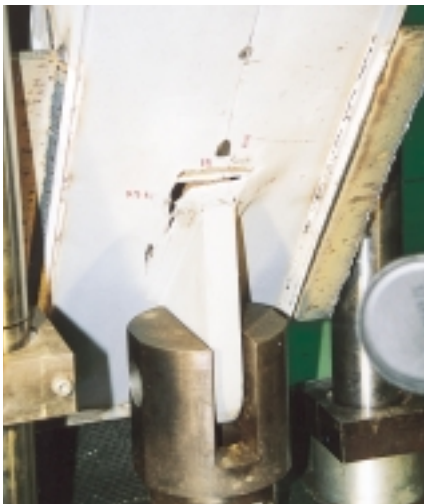
Kuva 12.21 Sivulukon täysmittakaavakoe.

Neljä täysmittakaavaista osamallikoetta tehtiin erilaisilla levykenttäjäykistyksillä (kuva 12.21). Kokeissa synty-

neet murtumat olivat hyvin samankaltaisia autenttisten murtumien kanssa, erityisesti takalaipio- ja vaakajäykkäjämur-tuman osalta. Mallin takalaipio-osan ja vaakajäykkäjäosan jäykistämällä oli merkittävä vaikutus mitattuun murto-voimaan. Koe, joka vastasi parhaiten visiirin omaa rakennetta, antoi murtovoimaksi 1,8 MN, joka muunnettuna visiirin materiaaleille ja levypaksuuksille merkitsi noin 1,6 MN murtovoimaa vir-heettömästi hitsatulle sivulukolle. Veto-kokein selvitettiin autenttisen visiirin le-vyjen materiaalien lujuudet. Autenttisen vasemmanpuoleisen lukon kohdalla ha-vaittiin takalaipion ja vaakajäykkäjä-jän liitoksessa vajavaisuus (kuvat 12.22 ja 12.23). Tämän arvioitiin alentavan va-semmanpuoleisen lukon lujuuden 1,2 MN:iin. Oikeanpuoleinen lukko oli vir-heetön.

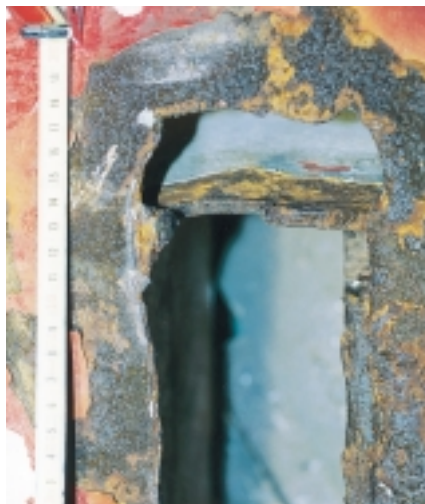
Kuva 12.22 Vasemmanpuoleisen sivulukkolenkin irtoamiseen liittyvä murtuma vaakajäykkäjäen kohdalla.

Visiirin takalaipiolevy tutkittiin sivulukkukorvakkeen kiinnitysalueelta. Tutkimuksissa todettiin, että korvakkeet olivat repeytyneet vieden mukanaan osia laipiosta sekä vaakajäykkäjästä. Vaakajäykkäjälevyn murtuma oli syntynyt leikkautumalla levyn läpi, pystyjäykkäjästä oli murtunut reunan kulmaa kiinnityshitsin kohdalta ja visiirin takalaipio oli murtunut "lävistymällä". Visiirin takalaipiolevyssä oli havaittavissa jossain määrin ns. delaminointia. Takalaipiolevyn leikkausmurtumassa oli jälkiä voimakkaista hankaumista.

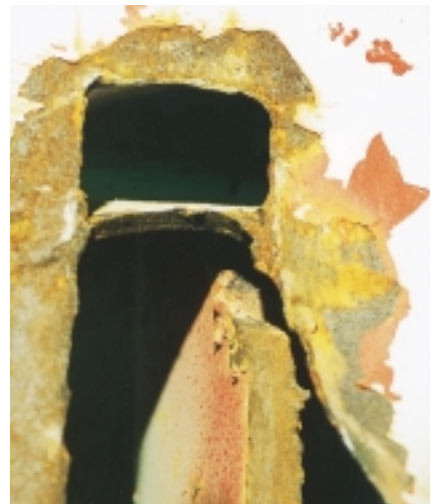
Kuva 12.23 Oikeanpuoleisen sivulukkolenkin irtoamiseen liittyvä murtuma vaakajäykkäjäen kohdalla.

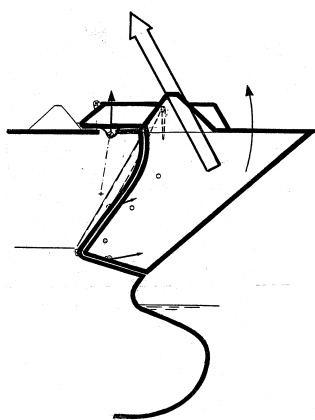
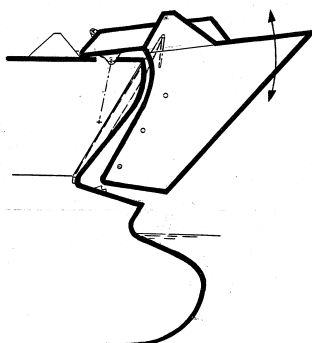
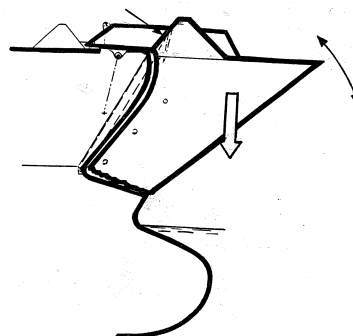
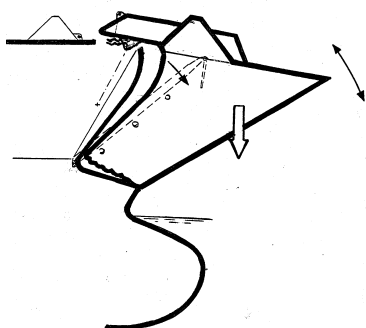
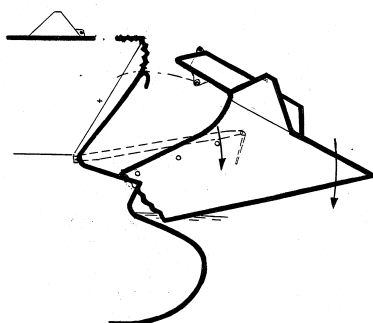
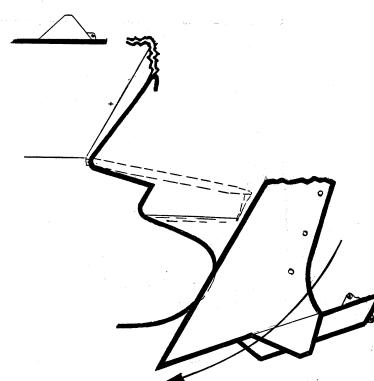
Kuva 13.6 Todennäköinen tapahtumien kulku keulavisiiriin irrotessa.

Lukot murtuvat

Saranat murtuvat

Leikkautuu kannen läpi ja iskee ramppia

Ramppi osittain auki

Visiiri kaatuu eteenpäin

Keulabulbi osuu visiiriin.

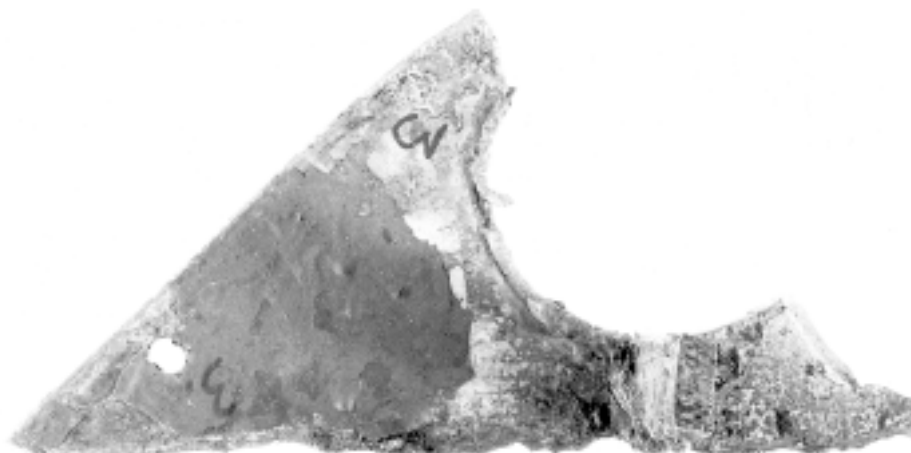
Murtuneet korvakkeet otettiin talteen hylystä ja tutkittiin metallurgisin menetelmin sekä murtopintojen ja perusaineen lujuuskokein (Supplement 516–519). Kaikki merkit viittaavat siihen, että korvakkeet murtuivat paikallisesti vaikuttavan ylikuormituksen takia yhden tai muutaman kuormituksen vaikutuksesta. Yleiskuva murtuneesta korvakkeesta on kuvassa 15.1. Hitsausauman murtuma on osittain itse hitsipalossa ja osittain ympäröivässä aineessa. Hitsin paksuus oli noin 3 mm. Merkkejä ennen turmaa syntyneistä juurisäröistä tai liitosvirheistä voidaan havaita hitsipalon murtuman alueella.

Kuva 15.1 Murtunut pohjalukon oikeanpuoleinen kiinnityskorvake.

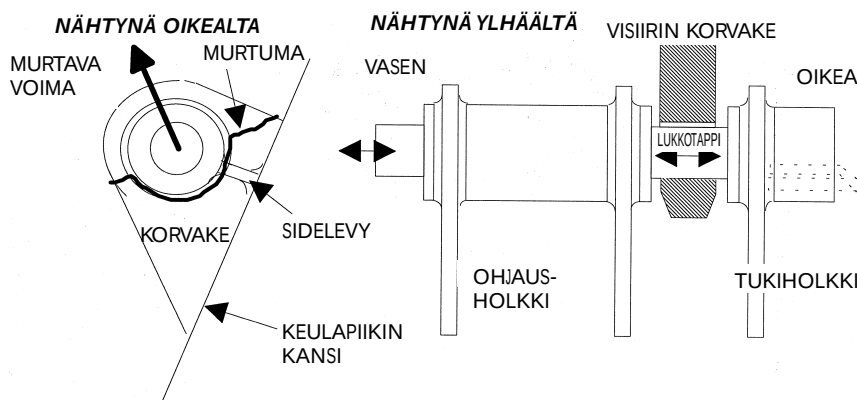
Pohjalukon (kuva 15.2) murtokuorma on arvioitu laskelmin, kuten liiteosassa tarkemmin selostetaan (Supplement 507, 511, 515 ja 516). Vain lähinnä visiirin korvaketta symmetrisesti olleet kaksi lukkorungon korvaketta osallistui tehokkaasti korvakkeen kautta tulleen pitkittäisen kuorman kantamiseen. Oletettu murtuman syntytyyppi saa tukea myös Hampurin yliopistossa tehtyistä kokeista, joihin viitataan jäljempänä.

Paikallista, pohjalukkoon kohdistuvaa voimaa kantoivat kiinnityskorvakkeiden kannakset sekä hitsausliitokset, joilla lukkotapin holkit olivat kiinni. Korvakkeiden poikkipinta-ala oli noin 1 100 mm<sup>2</sup>. Korvakkeet oli tehty tavallisesta laivanrakennusteräksestä ja kukin korvake kykeni kantamaan noin 0,3 MN:n osuuden koko lukon murtokuormasta. Tämä arvio perustuu siihen, etteivät korvakkeet veny kuin myötölujuutta vastaavaan venymään silloin, kun hitsausliitokset jo murtuvat vähäisemmän muodonmuutoskykynsä takia. Hitsausliitoksilla oli noin 0,3–0,5 MN suuruinen kuormankantokyky korvaketta kohden tarkan arvon riippuessa hitsauksen laadusta ja esimerkiksi juurisäröjen vaikutuksesta.

Visiirin korvakkeen murtovoima on 1,8 MN, kun korvake on tehty tavallisesta laivanrakennusteräksestä ja otetaan lisäksi huomioon, että korvakkeen kärki kuormittuu kriittisemmin leikkauksesta kuin suunnitteluperusteena käytetystä vedosta. Visiirinpuoleinen korvake oli siten vain vähän lujempi kuin keulapiikkikannen lukkorakenne. Tulokset, jotka saatiin analysoimalla visiirin korvakkeen

Kuva 15.2 Pohjalukko

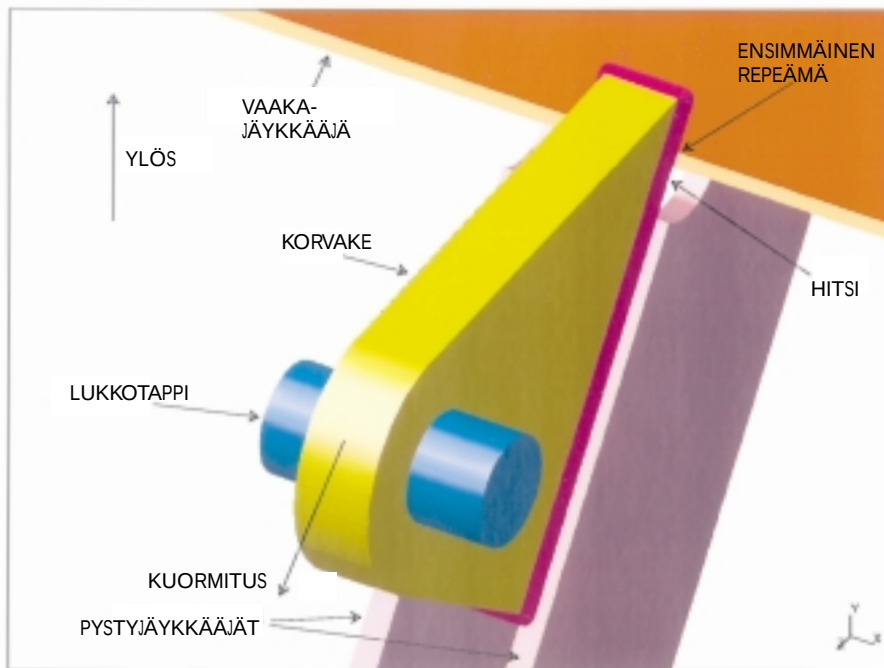
Visiirin takalaipiolevyn paksuus oli 8 mm. Kummankin sivulukkukorvakkeen kohdalle, takalaipiolevyn etupuolelle visiirin sisään oli asennettu kaksi pystyjäykkääjää Bureau Veritas'n tarkastajan vaatimuksen mukaisesti lukon asennuskohdan vahvistamiseksi (kuva 15.3). Toinen näistä jäykkääjistä oli sijoitettu niin, että korvakkeen pienahitsin kohdalla takalaipion toisella puolella oli pystyjäykkääjän toinen pienahitsi, mutta saman pystyjäykkääjän toinen pienahitsi oli korvakkeen pohjan ulkopuolella. Toinen pystyjäykkääjä hitseineen oli kokonaan korvakkeen äärimittojen ulkopuolella. Näin ollen näiden jäykkääjien lujuusvaikutus oli vähäinen. Vaakajäykkääjä visiirin sisällä korvakkeen yläpään kohdalla oli murtunut visiirin oikeanpuoleisen lukon kohdalla leikkautumalla koko korvakkeen leveydeltä, kun taas vasemmalla puolella osa vaakajäykkääjän murtumasta liittyi takalaipion ja vaakajäykkääjän väliseen pienahitsiin ja oli sen pienuudesta johtuvaa leikkausmurtumaa. Mitään muuta lujuutta turvaavia rakenteita, jotka olisivat vienneet sivulukkoihin kohdistuvia voimia visiirirakenteisiin, ei ollut.

Tarvittavaksi voimaksi sivulukkukorvakkeen repäisemiseksi irti visiiristä suunnassa, joka pitää visiiriä kiinni saranoiden ympäri tapahtuvaa avautumista vastaan ja sivulukkukorvakkeen tasossa on arvioitu täysmittakaavakokeiden ja laskelmien avulla vasemmalla puolella enintään 1,2 MN ja oikealla puolella enintään 1,6 MN (Supplement 511). Näissä arvioissa on otettu huomioon vasemmalla

Kuva 15.3 Visiirin sivulukkokorvakkeen kiinnityskohta. Takalaipio tehty kuvassa läpinäkyväksi.

puolella todetut pienahitsien pienet palot puolessa lujuuteen vaikuttavaa takalaipion ja vaakajäykkääjän välistä hitsausliitosta sekä pystyjäykkäijien sijainti, joka aiheutti sen, että pystyjäykkääjät osallistuivat vain hieman kuorman kantamiseen. Murtovoima olisi pienempi, jos voima vaikuttaisi enemmän visiirin takalaipion suuntaisesti ja suurempi, jos se vaikuttaisi enemmän laipiosta pois päin.

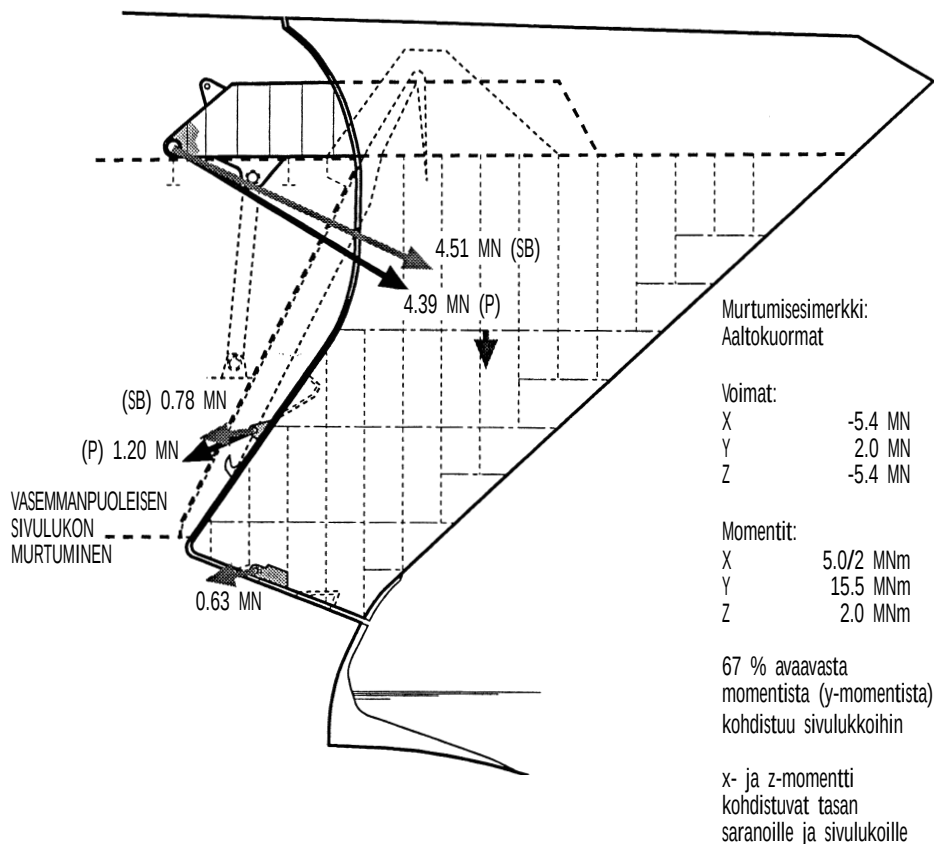
Kuva 15.4 esittää mahdollista visiirin tukivoimien jakautumista kiinnikkeiden välille, kun tuulenpuoleisen eli vasemman sivulukon murtoon tarvittava voima saavutetaan. Saranoissa vaikuttavat suuret voimat, mutta ne suuntautuvat osittain saranoiden vahvaan suuntaan, kun toisaalta tyvenen puoleinen eli oikea sivulukko ja pohjalukko kuormittuvat noin puoleen lujuudestaan. Kuva 15.5 esittää mahdollista voimien jakautumista, kun tuulenpuoleinen sivulukko on pettänyt, ja pohjalukko kuormittuu lujuuttaan vastaavalla voimalla. Tuulenpuoleisen saranan hitsin kriittinen jännitys saatetaan myös saavuttaa.

Kuva 15.4 Vasemmanpuoleisen sivulukon murtumisen aiheuttavien reaktivoimien jakautumisen esimerkki

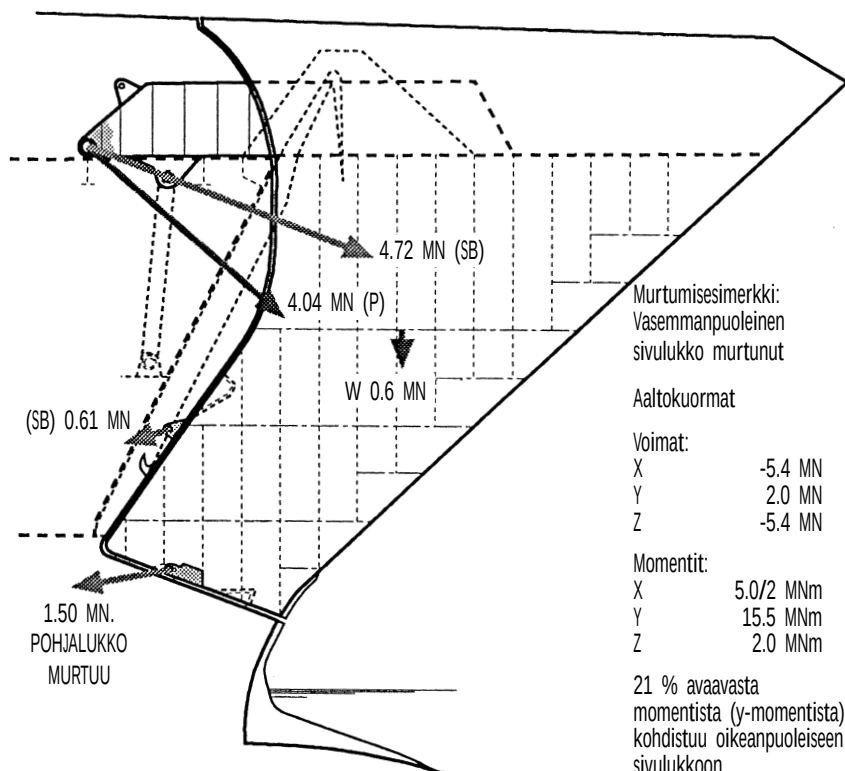
Kuva 15.5 Reaktivoimien jakautumisen esimerkki vasemmanpuoleisen sivulukon murruttua.

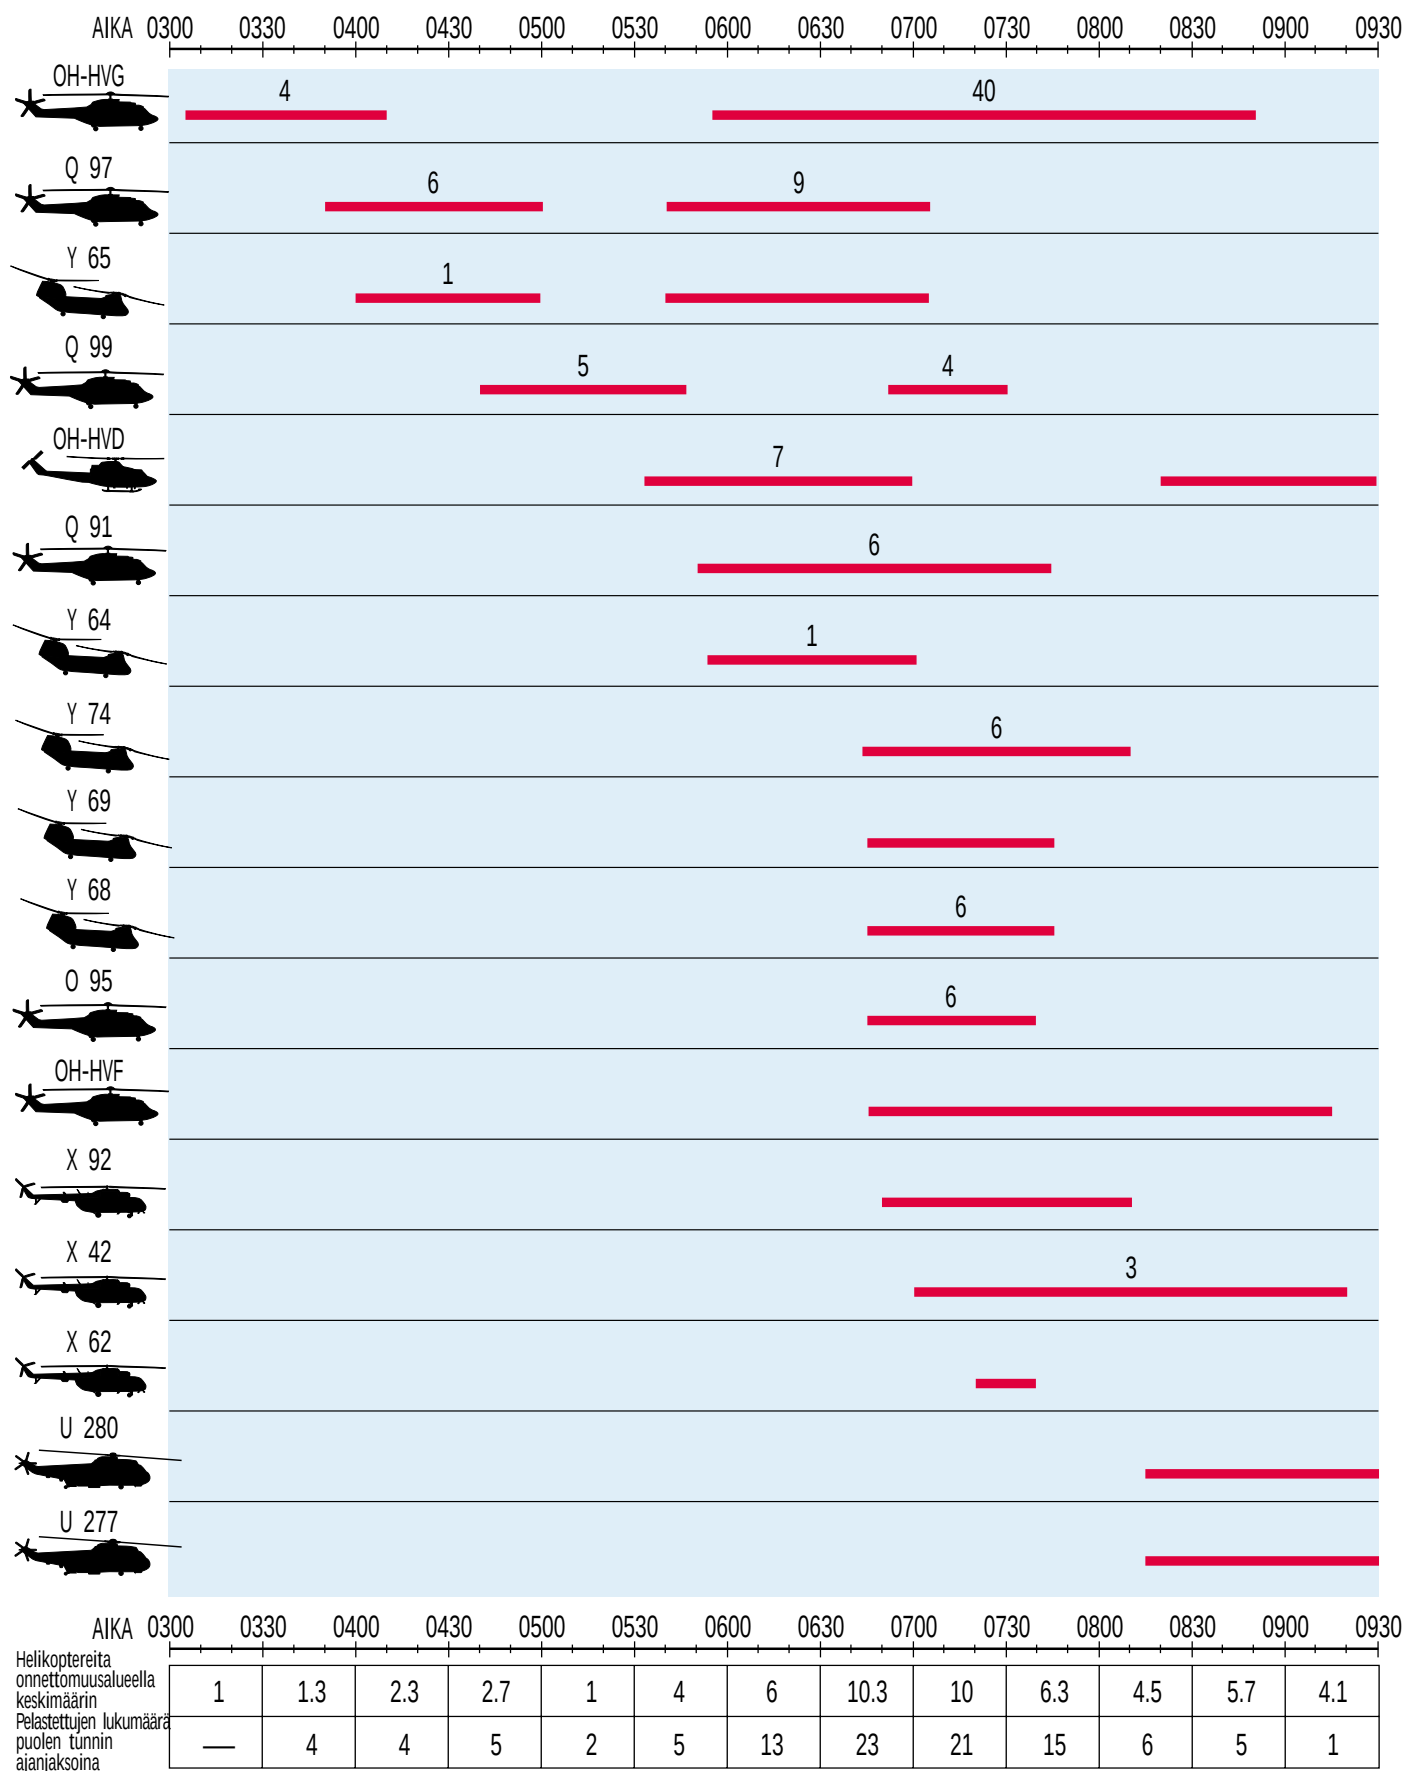
Kuva 17.4 Yhteenveto helikopterien pelastuslennoista, pelastettujen määrät ja käytetty aika.

Siinä vaiheessa, kun ihmisiä voitiin vielä nostaa merestä elävinä, kolmen Boeing Kawasaki-helikopterin vinssin vaijerit vaurioituivat ja yhdessä näistä rikkoutui myös vinssikoneisto. Näiden helikopterien piti keskeyttää pelastustoimet useiksi tunneiksi ja yksi niistä siirrettiin kuljetustehtäviin. Pelastetut ja pintapelastajat, jotka vinssien vaurioituessa jouduttiin jättämään valjaiden varaan tai mereen, pelastettiin muiden helikopterien avulla ja yksi pintapelastaja jouduttiin kuljettamaan riiputuksessa vaijerin päässä laivan kannelle. Nämä tapahtumat vähensivät pelastustoimiin käytettävissä olleita voimavaroja. Näiden vinssien puutteellinen käyttövarmuus oli tiedossa jo ennen onnettomuutta ja se oli raportoitu vastuunalaisille elimille turvallisuusriskinä pintapelastajille. Mihinkään toimenpiteisiin ei oltu valitettavasti ryhdytty. Neljäs helikopteri, Super Puma, antoi lastuvaroituksen (varoituksen moottorin rikkoutumisen vaarasta) ja se joutui palaamaan tukikohtaansa.

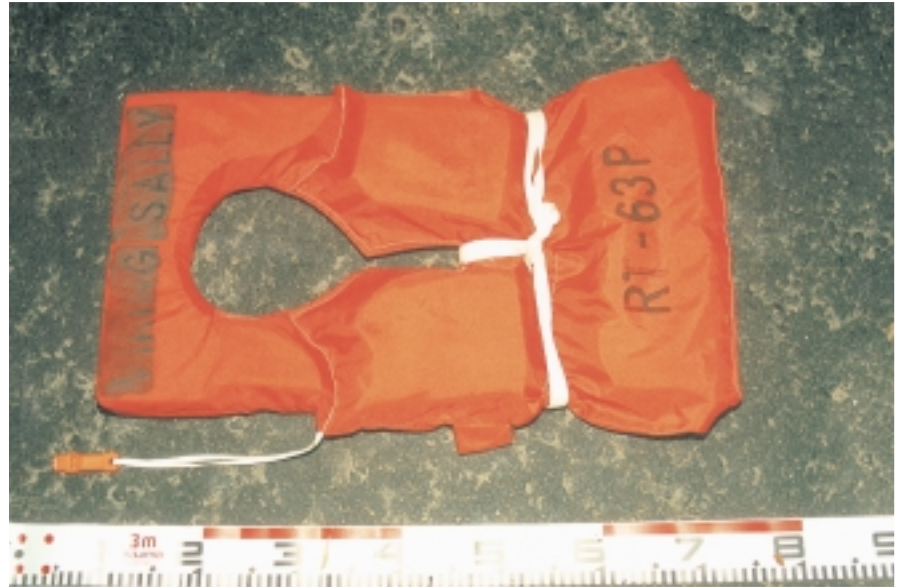
Kuva 17.5 ESTONIAN pelastusliivi aikuisille.

ESTONIAN pelastusliivit olivat hyväksyttyä tyyppiä, jota käytettiin yleisesti matkustaja-aluksissa (kuva 17.5). Niissä ei ollut valoja, koska sitä ei vaadittu. Hyteissä ja eri paikoissa venekannella oli ohjeita, kuinka liivit puetaan päälle. Monilla matkustajilla oli kuitenkin, ku-

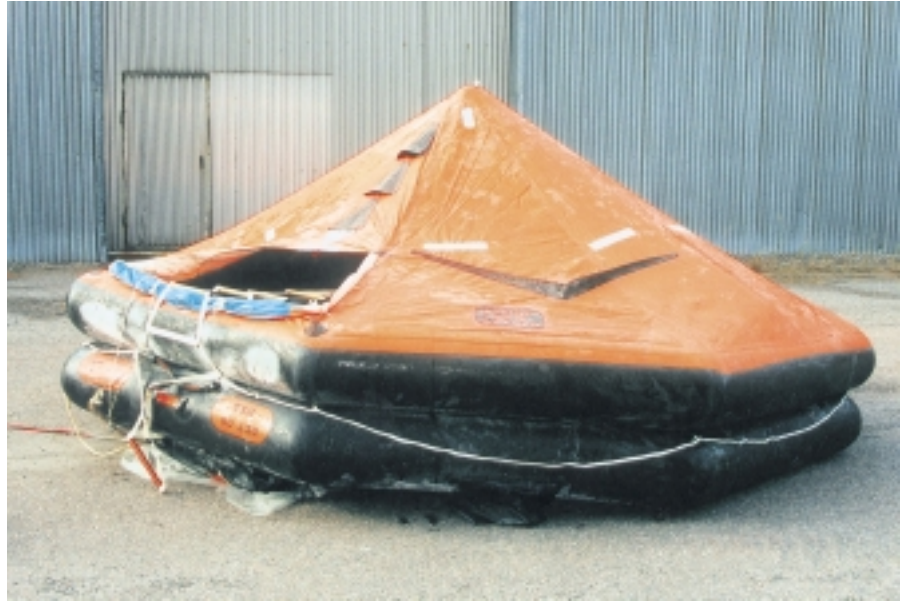
Kuva 17.7 ESTONIAN Viking 25-K-tyyppinen pelastuslautta.

Pelastuslautat (kuva 17.7) avattiin osaksi miehistön ja matkustajien toimin, osaksi ne avautuivat ja täyttyivät automaattisesti jouduttuaan veteen. Lauttojen käyttö oli vallitsevissa olosuhteissa hyvin vaikeaa, osin seuraavista syistä:

- Monet lautat kääntyivät tuulen voimasta ja ajalehtivat ylösalaisin. Monet eivät tähtyneet kunnolla.
- Jotkut ylösalaisin ajalehtivat lautat kääntyivät myöhemmin aallokossa oikein päin (kuva 17.8). Tällöin lautalla olleet putosivat kuitenkin uudelleen mereen ja heillä oli suuria vaikeuksia päästä takaisin lautalle.
- Ylösalaisin olevat lautat, joiden katto oli veden alla, eivät antaneet mitään suojaa lautalla oleville.
- Lauttojen katot eivät kohonneet ylös automaattisesti eikä aukkoja saatu suljetuksi kunnolla.
- Lauttojen pohjille kertyi paljon vettä. Pahimmissa tapauksissa sitä oli 20
