**MV ESTONIA**

**ITÄMERELLÄ 28.9.1994 TAPAHTUNEEN  
MATKUSTAJA-AUTOLAUTAN KAAATUMISEN  
TUTKINNASTA**

*Viron, Ruotsin ja Suomen hallitusten  
asettama kansainvälinen tutkintakomissio*

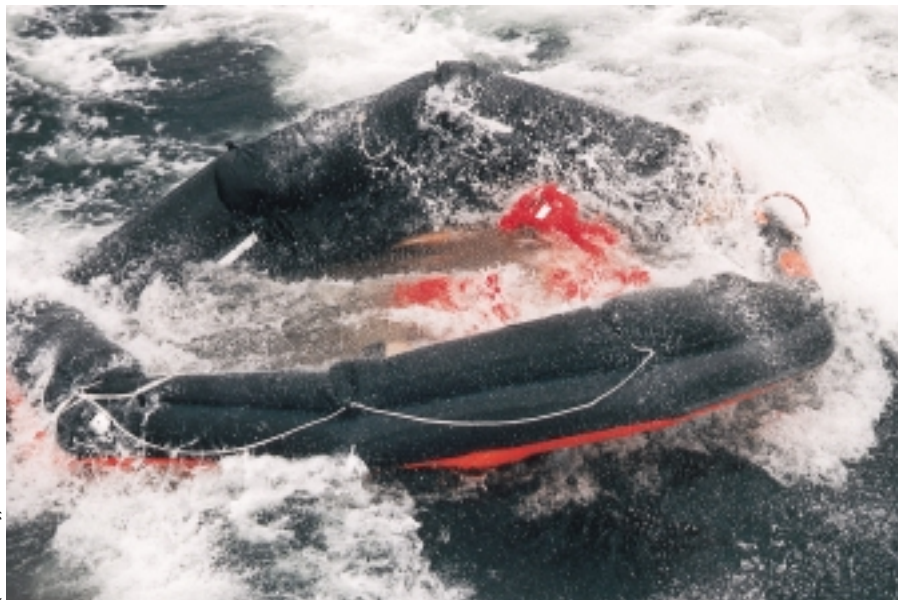
- Monet lautat kääntyivät tuulen voimasta ja ajalehtivat ylösalaisin. Monet eivät tähtyneet kunnolla.
- Jotkut ylösalaisin ajalehtivat lautat kääntyivät myöhemmin aallokossa oikein päin (kuva 17.8). Tällöin lautalla olleet putosivat kuitenkin uudelleen mereen ja heillä oli suuria vaikeuksia päästä takaisin lautalle.
- Ylösalaisin olevat lautat, joiden katto oli veden alla, eivät antaneet mitään suojaa lautalla oleville.
- Lauttojen katot eivät kohonneet ylös automaattisesti eikä aukkoja saatu suljetuksi kunnolla.
- Lauttojen pohjille kertyi paljon vettä. Pahimmissa tapauksissa sitä oli 20

Kuva 17.8 Ylösalaisin ajelehtiva ESTONIAN pelastuslautta.

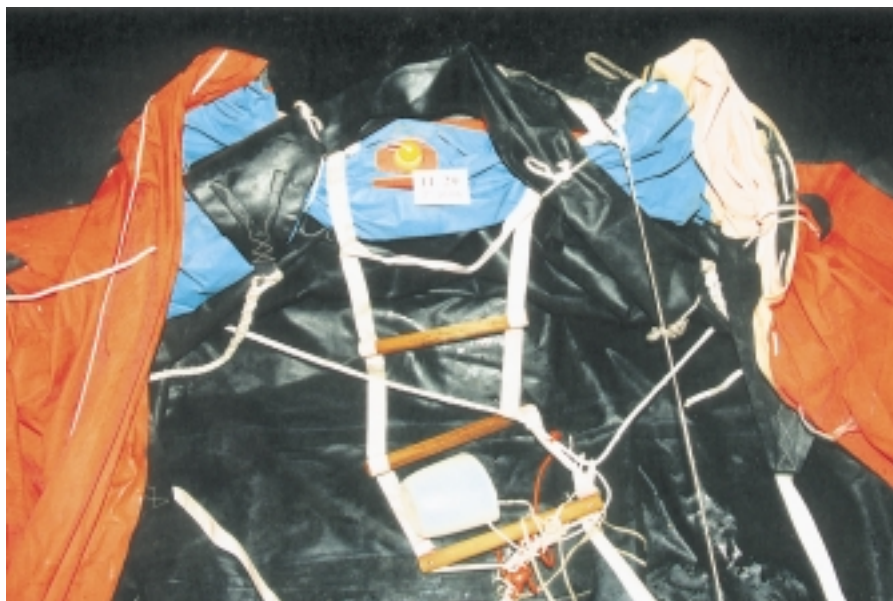
Kuva 17.9 Erään onnettomuuden jälkeen löydetyn ESTONIAN pelastuslautan köysiä ja köysitikkaat.

- Lauttojen puukot osoittautuivat käytökelvottomiksi.
- Lauttojen ajelehtiessä avausmekanismiin kuuluvat köydet sekä narut, joiden tarkoituksena oli pitää lautta oi-

keassa asennossa lastausvaiheessa, haittasivat hädänalaisten nousemista lautalle. Köysitikkaiden alapää meni lautalle alle ja lautalle nousevan jalat seurasivat mukana eikä tikkaista ollut juurikaan apua (kuva 17.9).
