# M/S Skarvens (FIN) grundstötning väster om Degerby 12.4.2019

Olycksutredningscentralen beslöt att med stöd av 2 § i lagen om säkerhetsutredning av olyckor och vissa andra händelser (525/2011) utreda landskapsfärjan M/S Skarvens grundstötning väster om Degerby på Åland den 12 april 2019. Syftet med säkerhetsutredningar är att öka den allmänna säkerheten, förebygga olyckor och tillbud samt förhindra skador till följd av olyckor. Säkerhetsutredningar görs inte i syfte att peka ut det juridiska ansvaret.

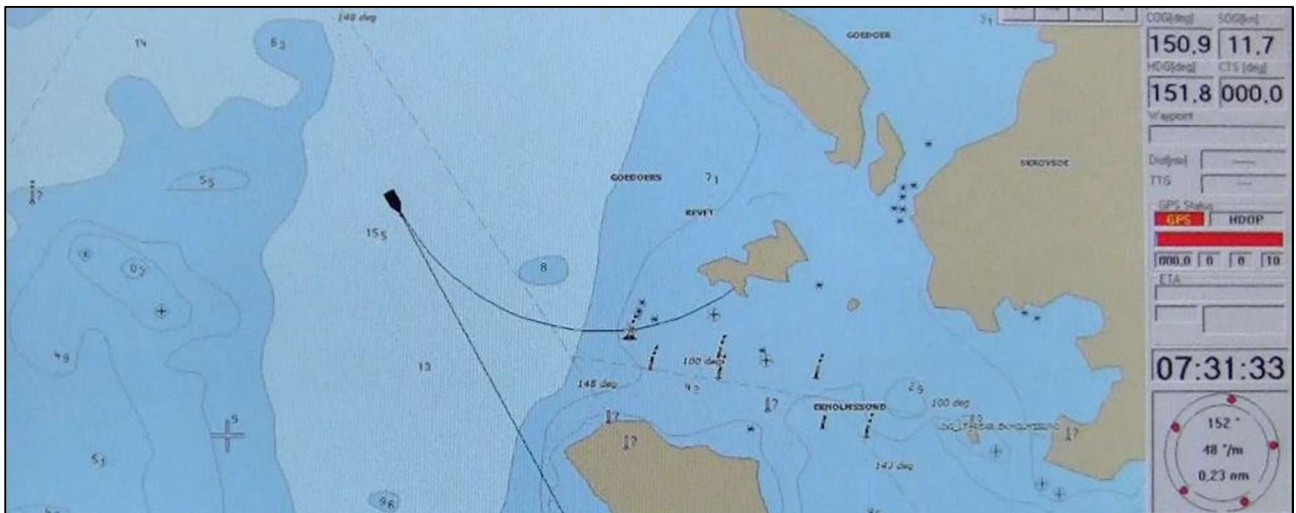
Efter att ha avverkat cirka 2/3 av sträckan mot Degerby påbörjade fartyget klockan 7.31 en gir mot vänster i farleden vid Ekholmssund. Samtidigt minskades fartygets hastighet från färdhastigheten 12 knop till åtta knop. Under giren upptäckte den vakthavande styrmannen att fartygets hastighet mot babord var för hög, vilket medförde en risk för att fartyget skulle driva till den norra sidan av farleden (till babord).

**Bild 2.** Fartyget börjar svänga in på farleden i Ekholmssund. Autopilotens girvinkel indikerar att fartyget styrs till farledens norra sida. (Bild: Ålands landskapsregering)

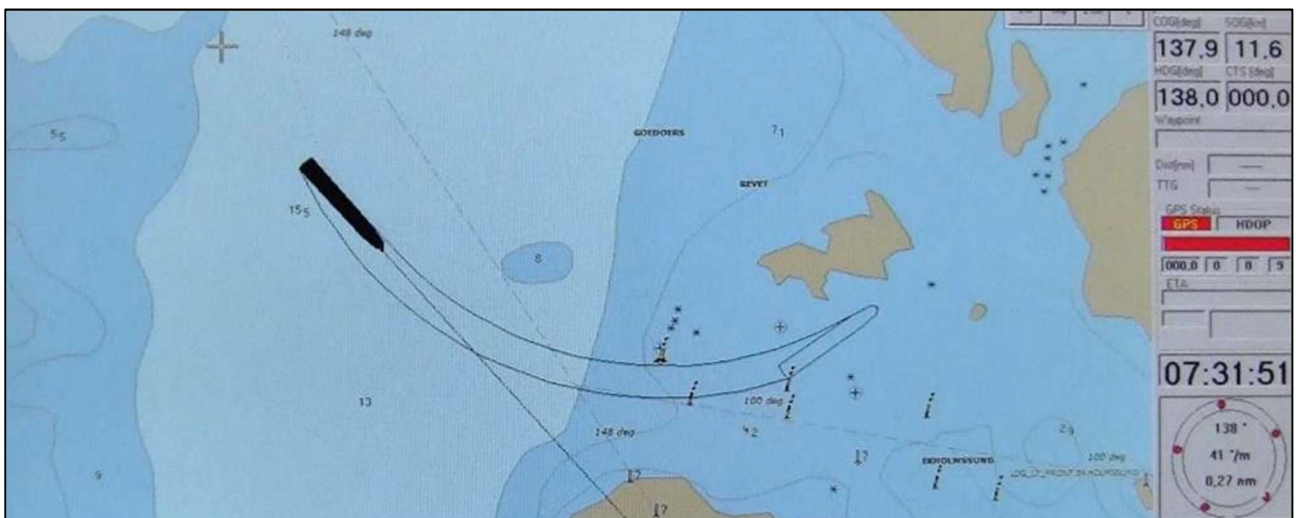
Vakthavande styrmannen vred den främre roderpropellern i färdriktningen till styrbord för att fartyget skulle svänga långsammare. Denna justering gjorde att fartygets gir avstannade och fartyget styrde in i farleden i enlighet med farledens mittlinje.

**Bild 3.** Vakthavande styrmannen vrider den främre roderpropellern mot höger, fartygets girvinkel minskar. (Bild: Ålands landskapsregering)

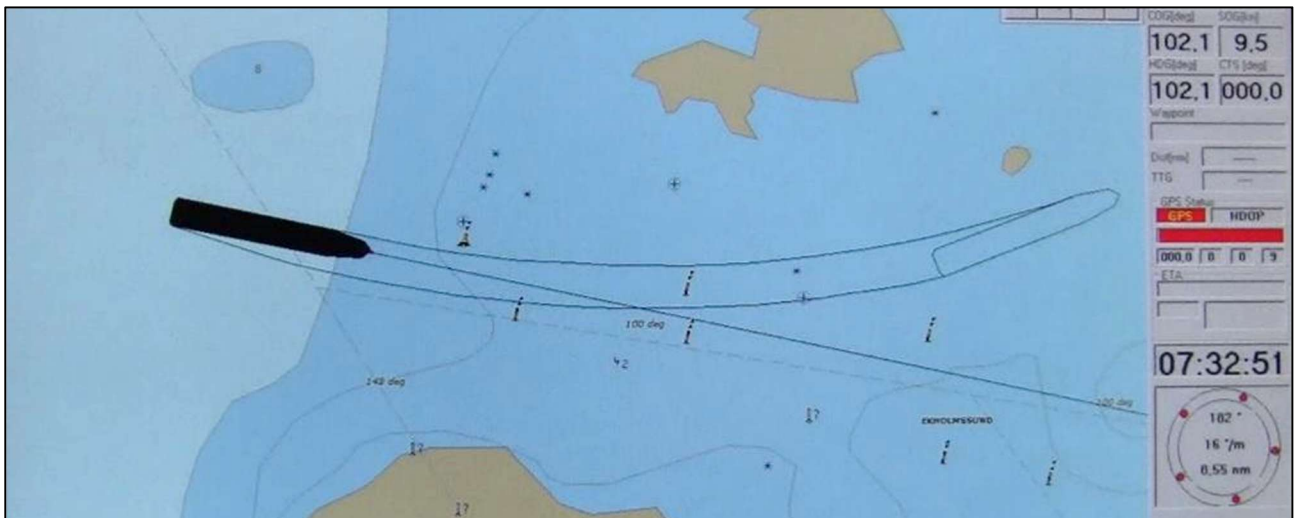
**Bild 4.** Efter korrigeringsrörelsen styrs fartyget noggrant in i farleden. Hastigheten minskades till 8 knop. (Bild: Ålands landskapsregering)

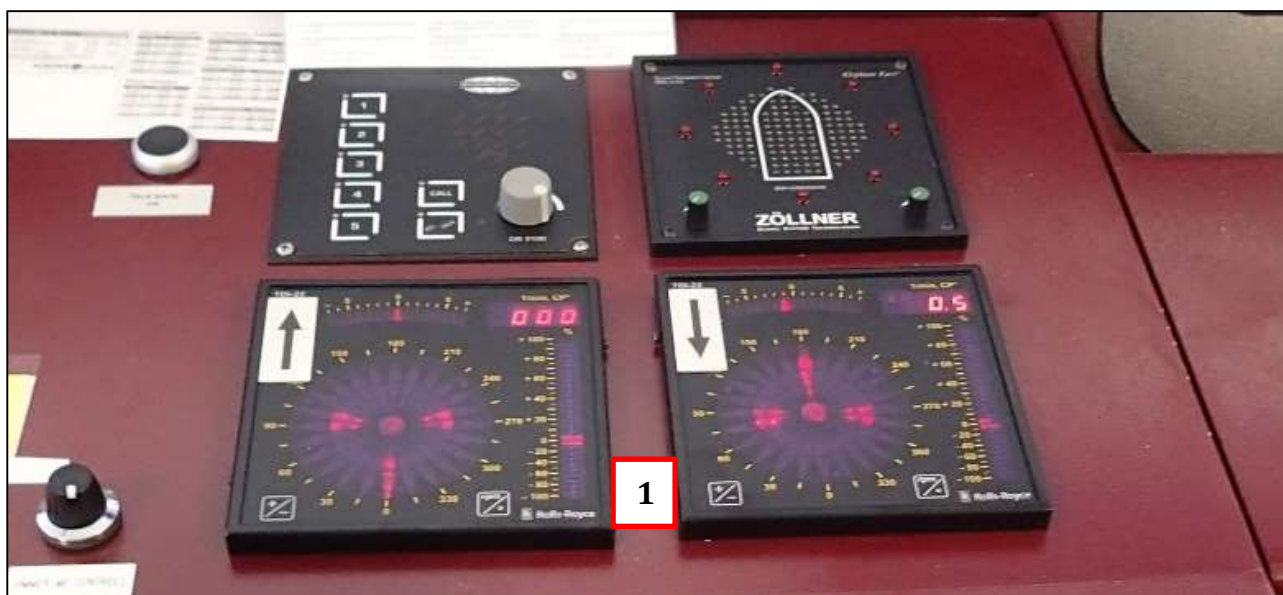
**Bild 20.** Skärmar för roderpropellrarnas position vid styrplatsen på kommandobryggan. Aggregaten ställda i vänstra instrumentet i färdriktning förut och i högra instrumentet i riktning akterut (1). (Bild: OTKES)

Med hjälp av positionsskärmarna (bild 20) kan vakthavande befäl konstatera om roderpropellrarna reagerar på styrningen på önskat sätt. Dessa skärmar indikerar inte feltillstånd i automationssystemet för styrningen, eftersom skärmarna är separata från systemet. För att upptäcka ett funktionsfel förutsätts det att vakthavande befäl på positionsskärmen upptäcker att roderpropellern inte följer kommandona från styrspaken.

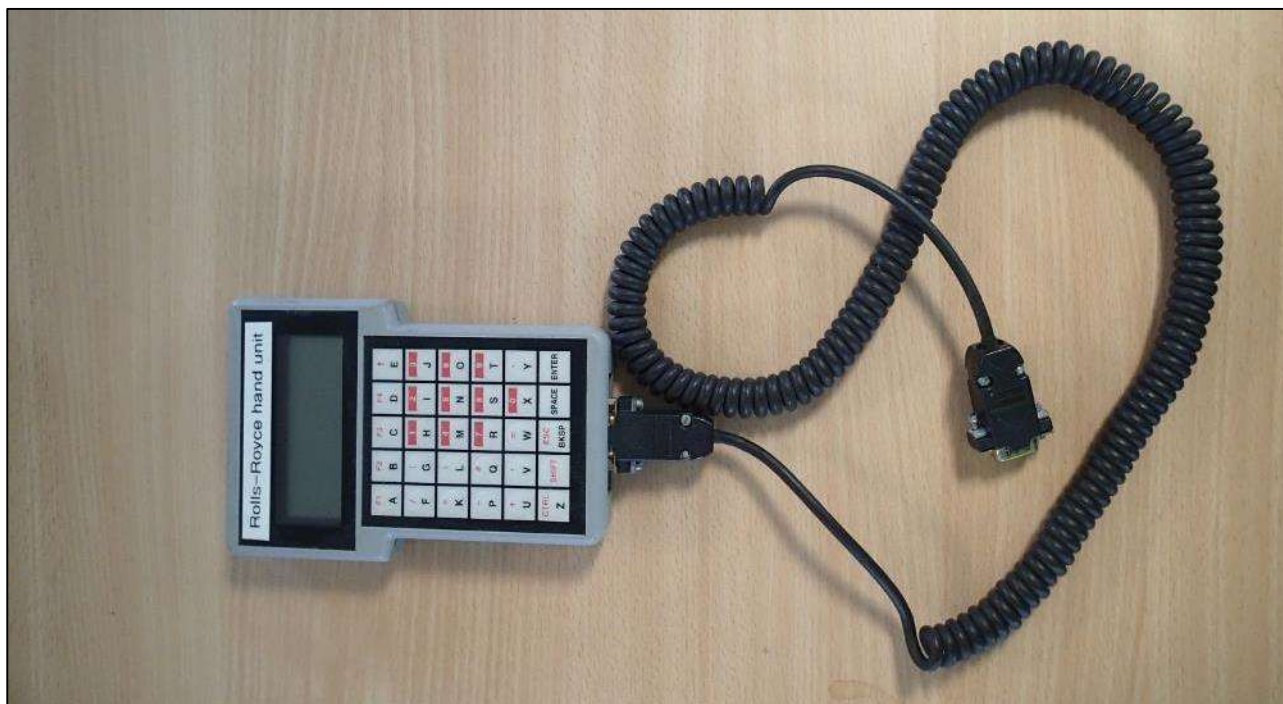
I utredningen framkom det att fartygets besättning inte var insatt i kopplingen av serviceterminalen till systemet eller användningen av serviceterminalen. På kommandobryggan fanns en sidlång anvisning om användning av anordningen, men besättningen hade inte fått utbildning i användningen av anordningen. Ingen serviceterminal fanns på fartyget när fartyget började trafikera. Fartyget fick en sådan terminal först 2013.

**Bild 27.** HHT-serviceterminal som används för att utreda fel i automationssystemet för styrning av roderpropellarna. (Bild: OTKES)
