# Sammanstötning mellan fritidsbåtar på Erstan 3.8.2019

## FÖRORD

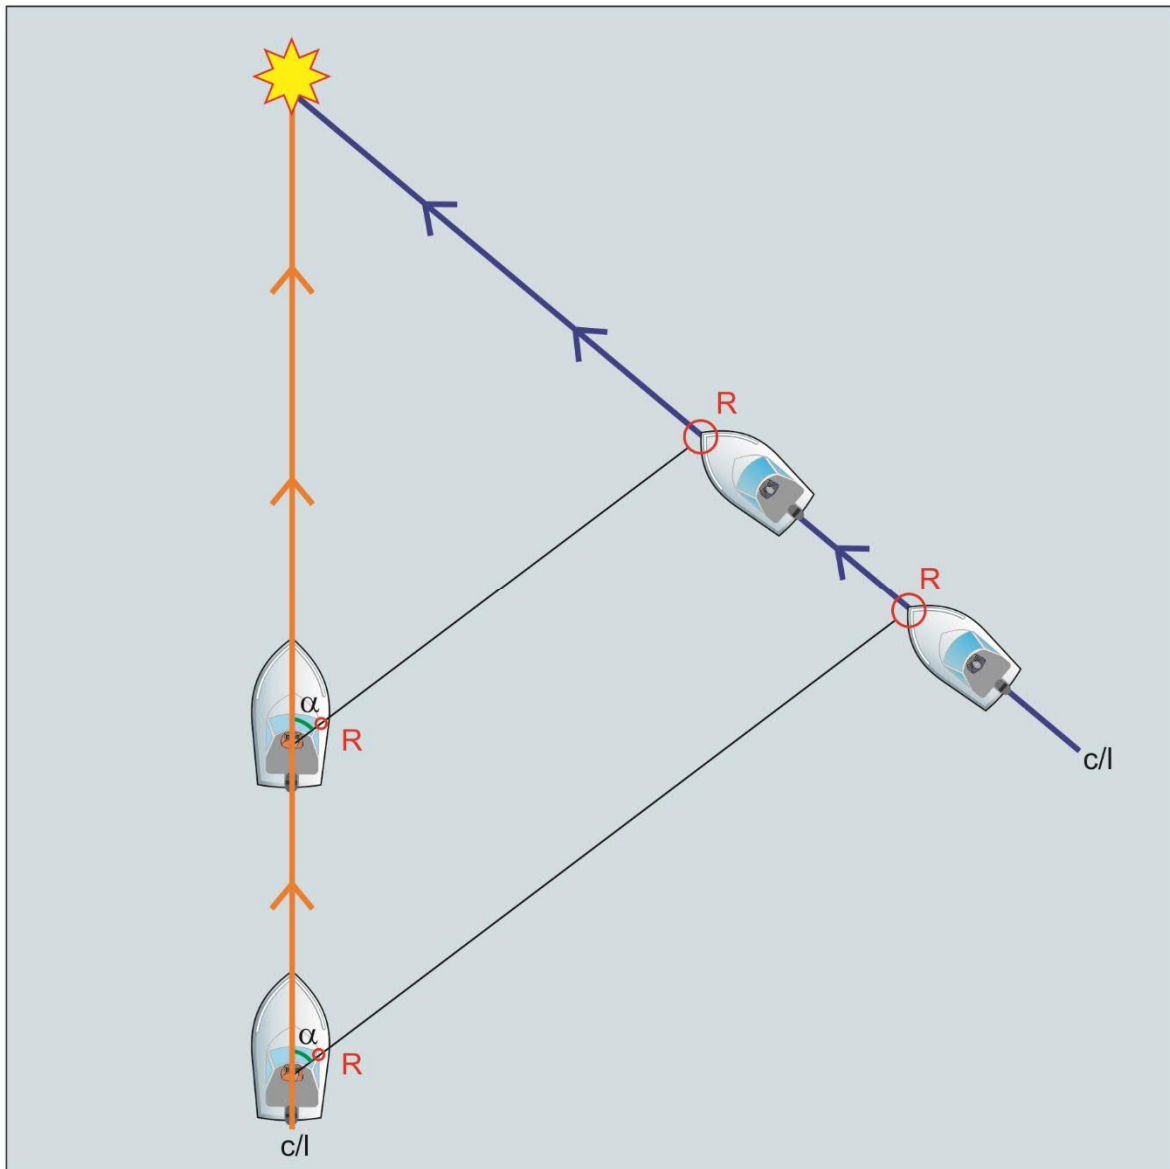
Det finns praktiska metoder för att utvärdera situationen utan till exempel ARPA-radar<sup>29</sup>. Den egna kursen ska hållas stabil och bäringen till det andra fartyget beräknas med hjälp av kompass eller någon annan bäringsanordning såsom bäringsskiva. Efter en stund beräknas bäringen på nytt. Om bäringen är oförändrad är fartygen på kollisionskurs. I takt med att avståndet minskar kan förändringen av bäringen följas till exempel genom att observera om objektet hålls kvar vid någon konstruktion på det egna fartyget (referenspunkt) under en längre tid sett från samma plats (bild 9).

Bild 9. Principdiagram för bedömning av kollisionsrisk. Principdiagrammet har inte anknytning till den olycka som nu utreds. Om vinkel  $\alpha$  inte förändras väsentligt i takt med att avståndet minskar sett från båten till vänster, finns det en risk för kollision. R = vald referenspunkt, c/l = båtarnas köllinje, som på denna bild även är färdriktningen. (Bild: OTKES)
