## Tutkintaselostus

Y2012-02

### Vesitornin sortuminen Jyväskylässä 3.11.2012

Tutkintaselostus 13/2013  
ISBN 978-951-836-405-7 (pdf)  
ISSN 2341-5991

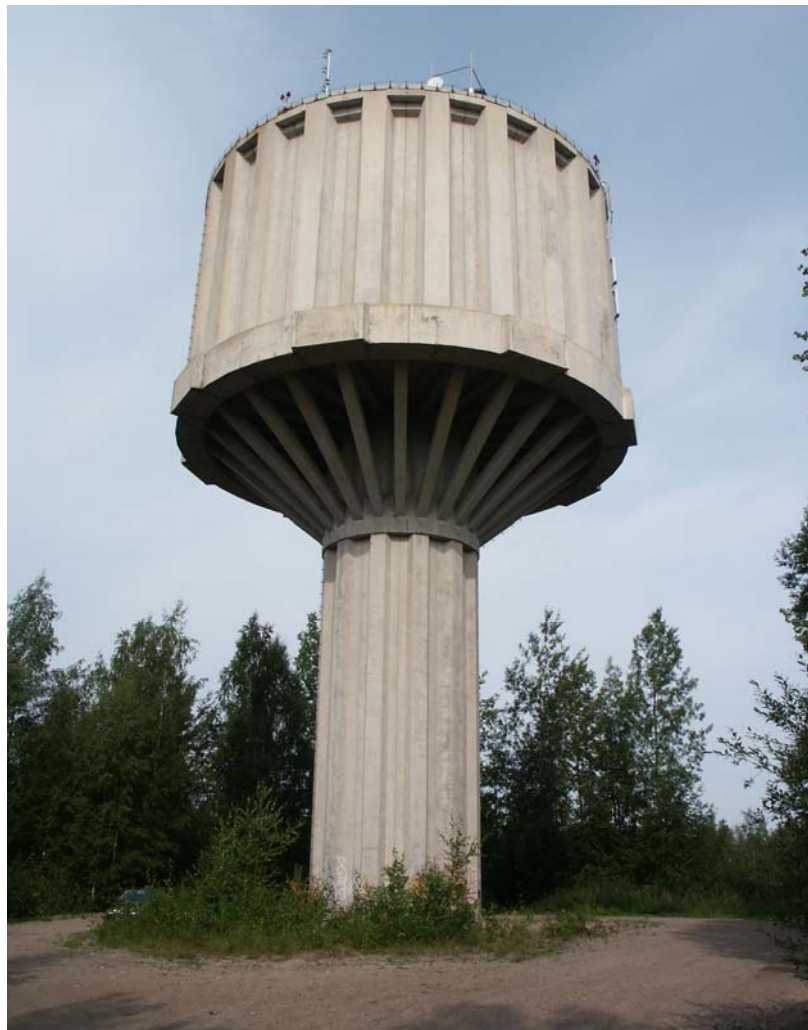
*Kuva 1. Sortunut vesitorni kuvattuna vuonna 2003. (Kuva: Antti Laukkarinen / Jyväskylän Energia Oy)*

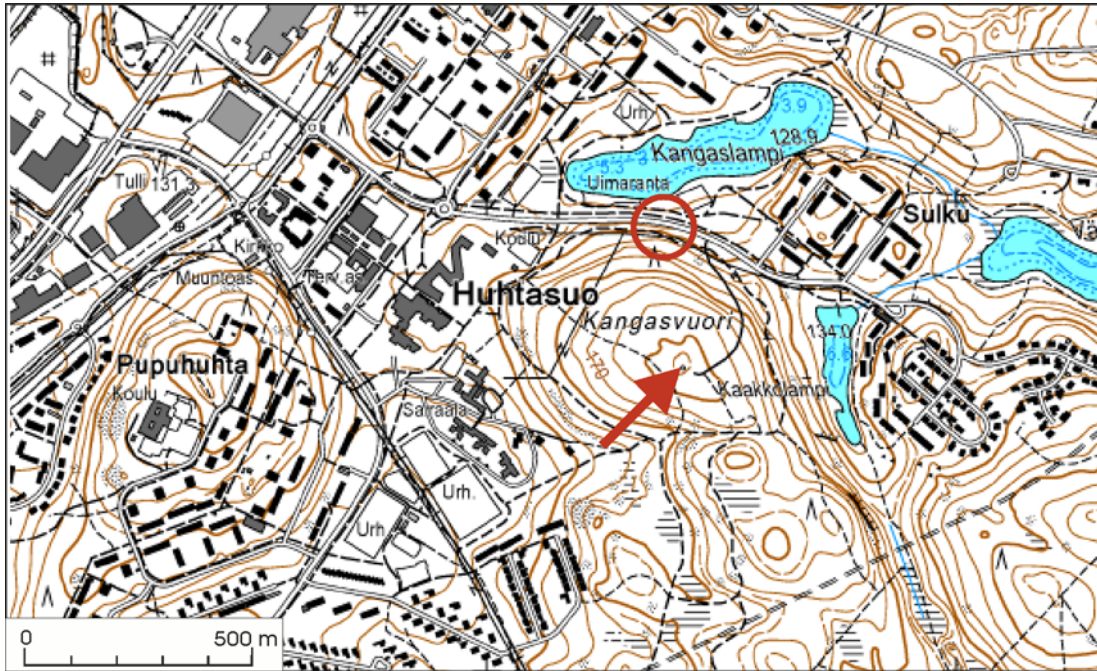
Kuva 2. Vesitornin sijainti on merkitty kuvaan nuolella. Samaa aikaan sortuman kanssa rikkoutui runkovesilinja. Rikkokohta on merkitty ympyrällä. (Kartta: KTJ/Oikeusministeriö/MML)

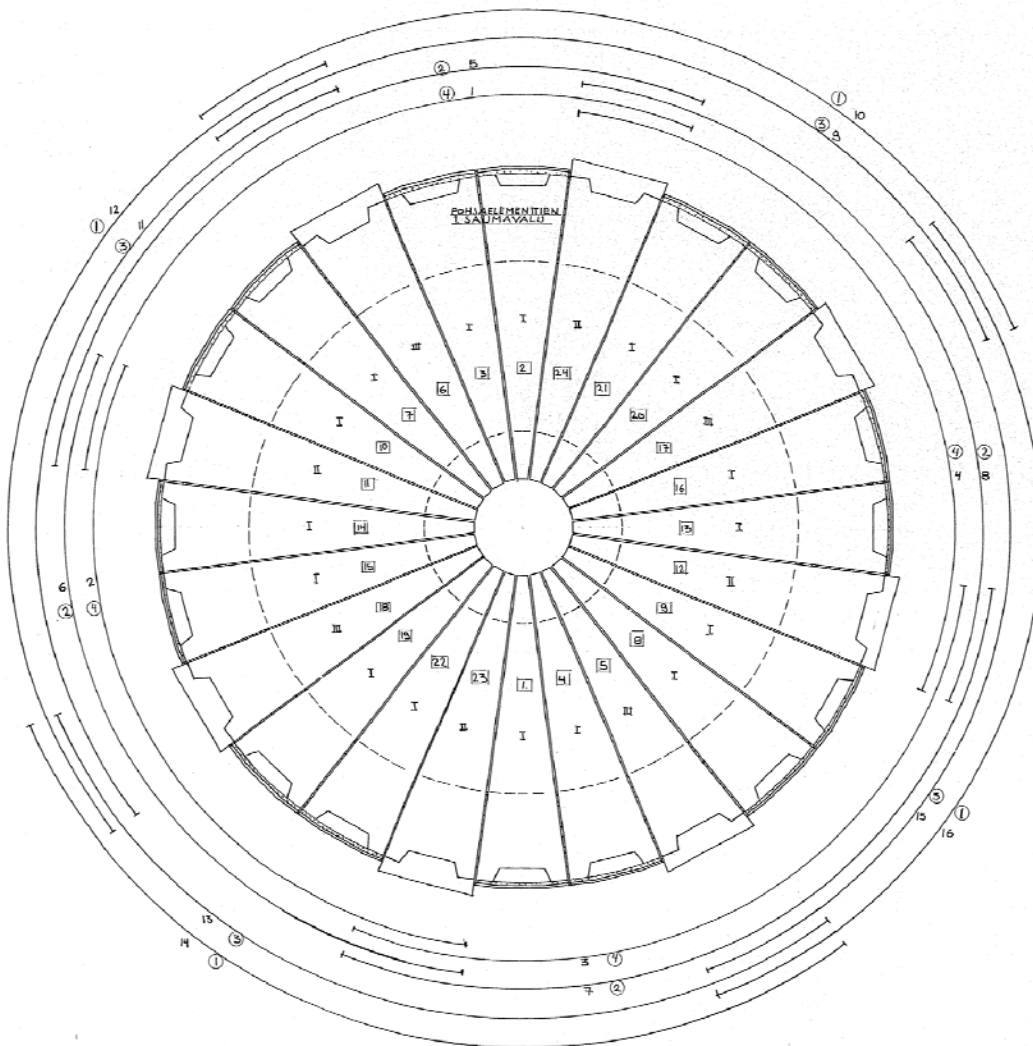
Kuva 5. Pohjalaatan elementtikaavio alkuperäisistä rakennepiirustuksista.

Lattiaelementit olivat kiilamaisia jälkijännitettyjä teräsbetonirakenteita. Elementtien muodostamaa lattiaa havainnollistaa kuva 5.

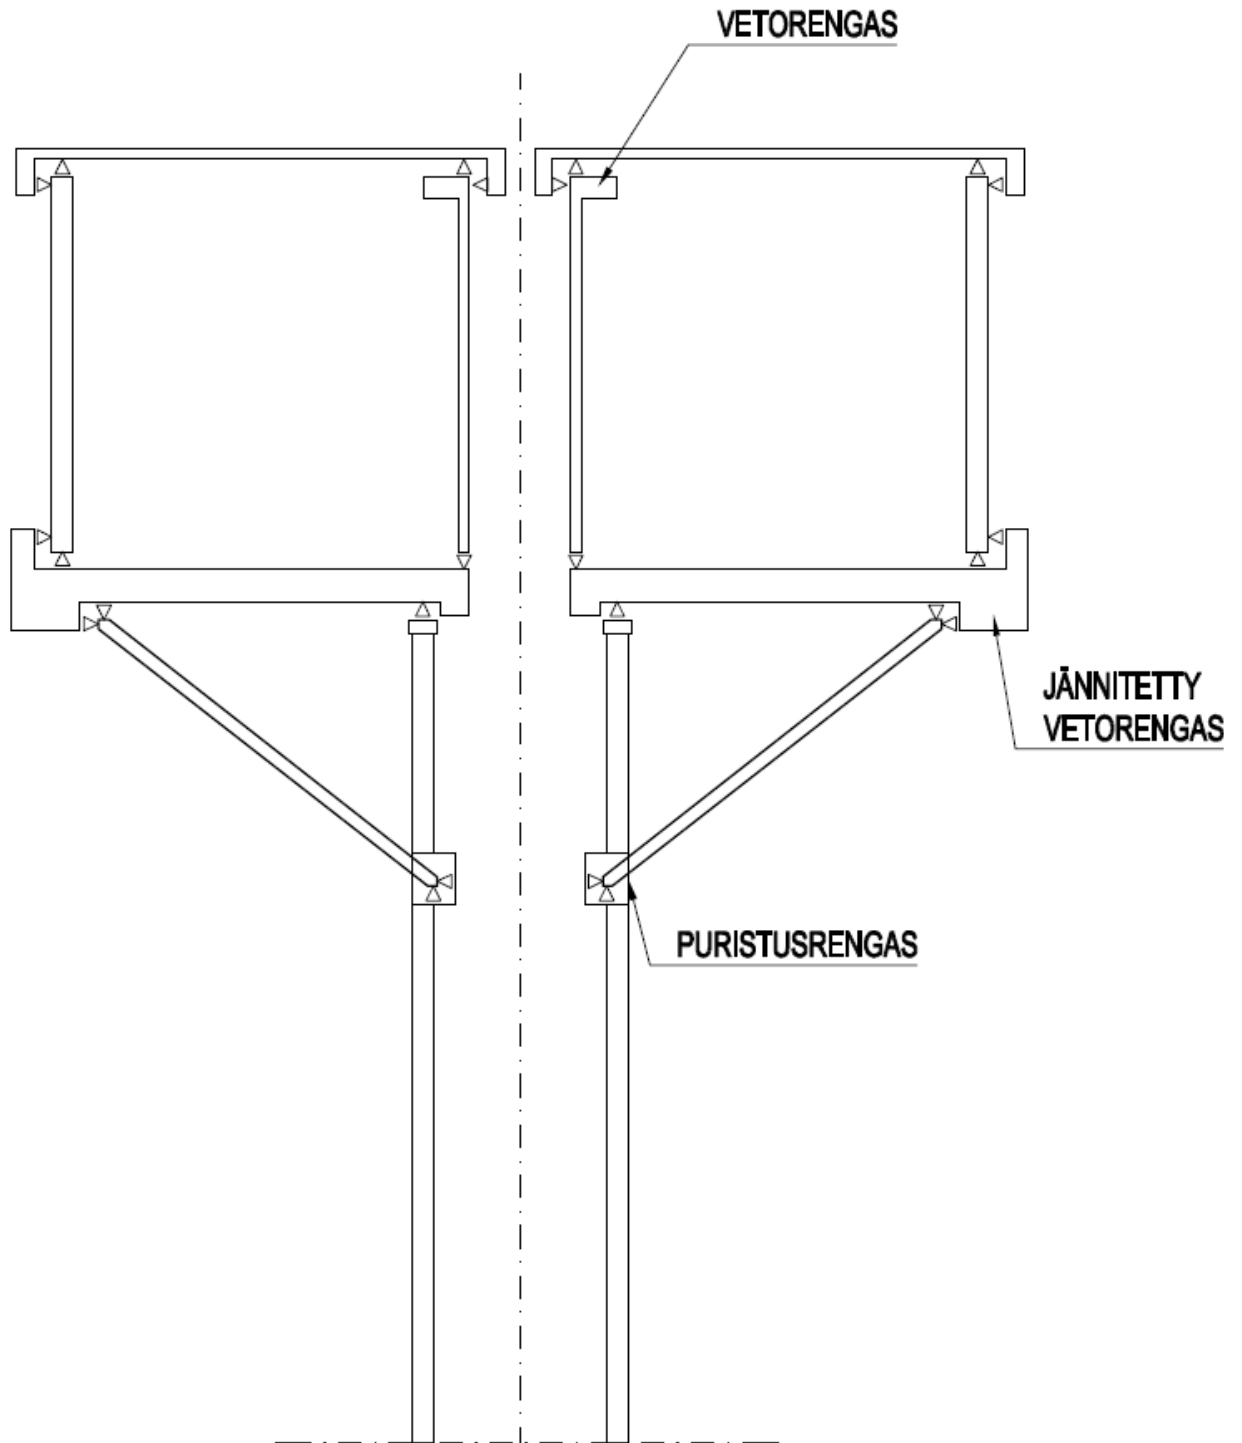
Täyden säiliön vesimassa muodosti pääosan tornin rakenteille kohdistuvista kuormista. Vesitornin rakenteiden suunniteltua toimintaa ja kuormien siirtymistä rakenteissa eteenpäin havainnollistaa kuva 8.

Kuva 8. Tornin rakenteellinen toimintaperiaate.
