## Undersökningsrapport

C 1/2004 M

### **Trålaren BRATTVÅG, sjunkit utanför Björneborg 17.1.2004**

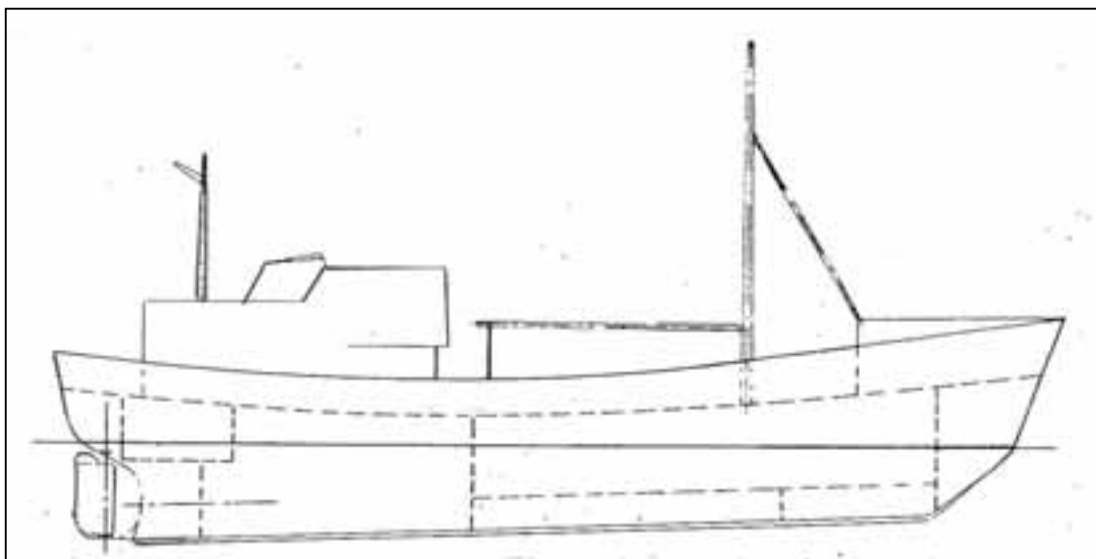
Bild 2. Fartygets ursprungliga sidoprofilritning.

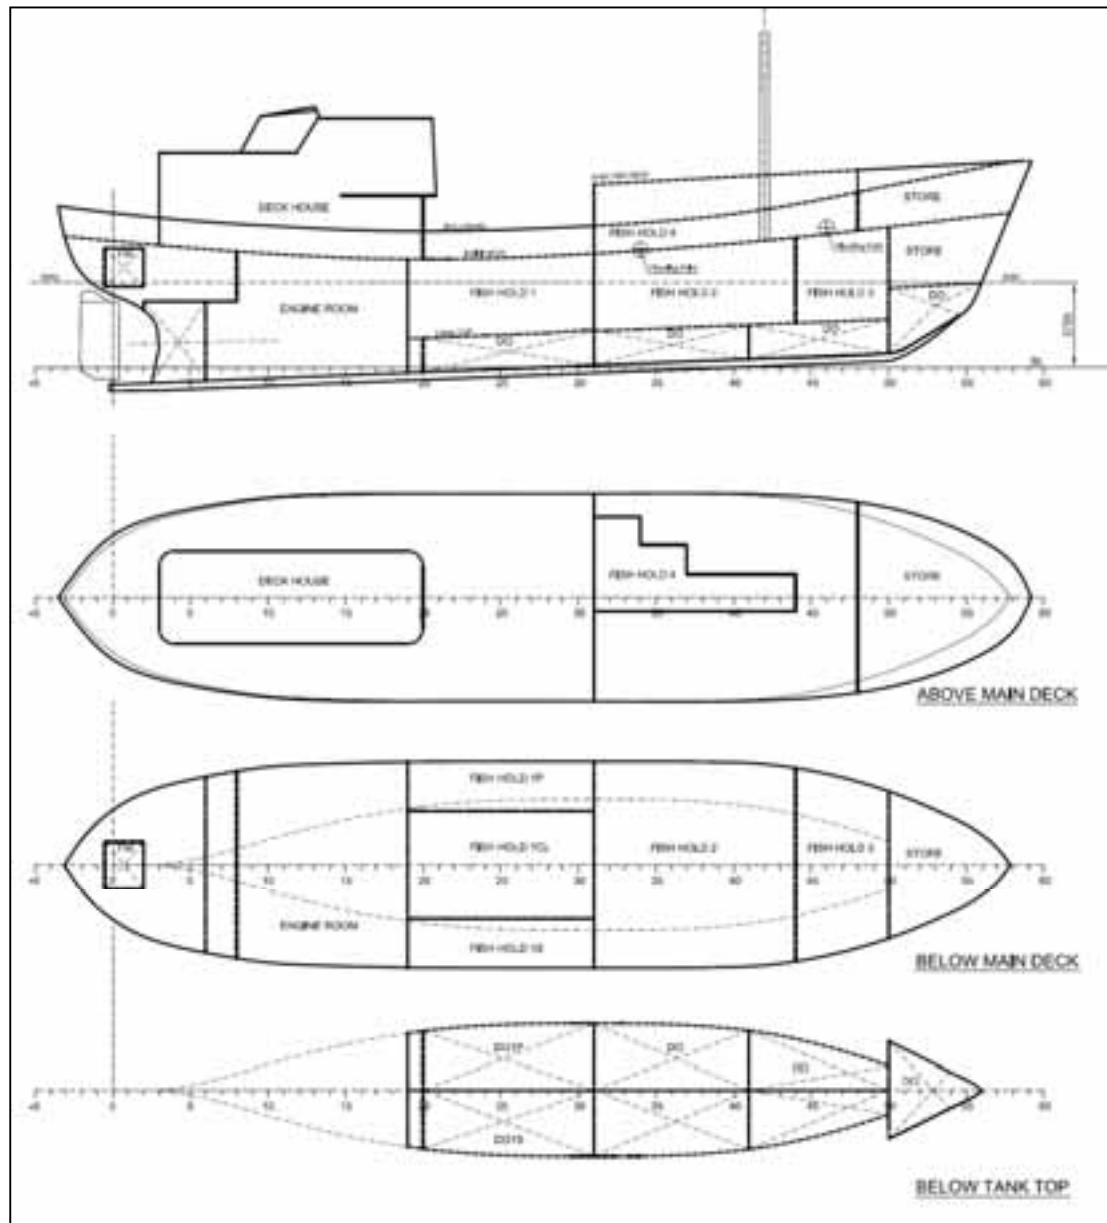
Bild 3 Arrangemangsritning av BRATTVÅG, som har uppgjorts av Beacon Finland Ltd Oy på basis av de mätningar som utförts i det bärgade fartyget och diskussioner som förts med fiskaren.

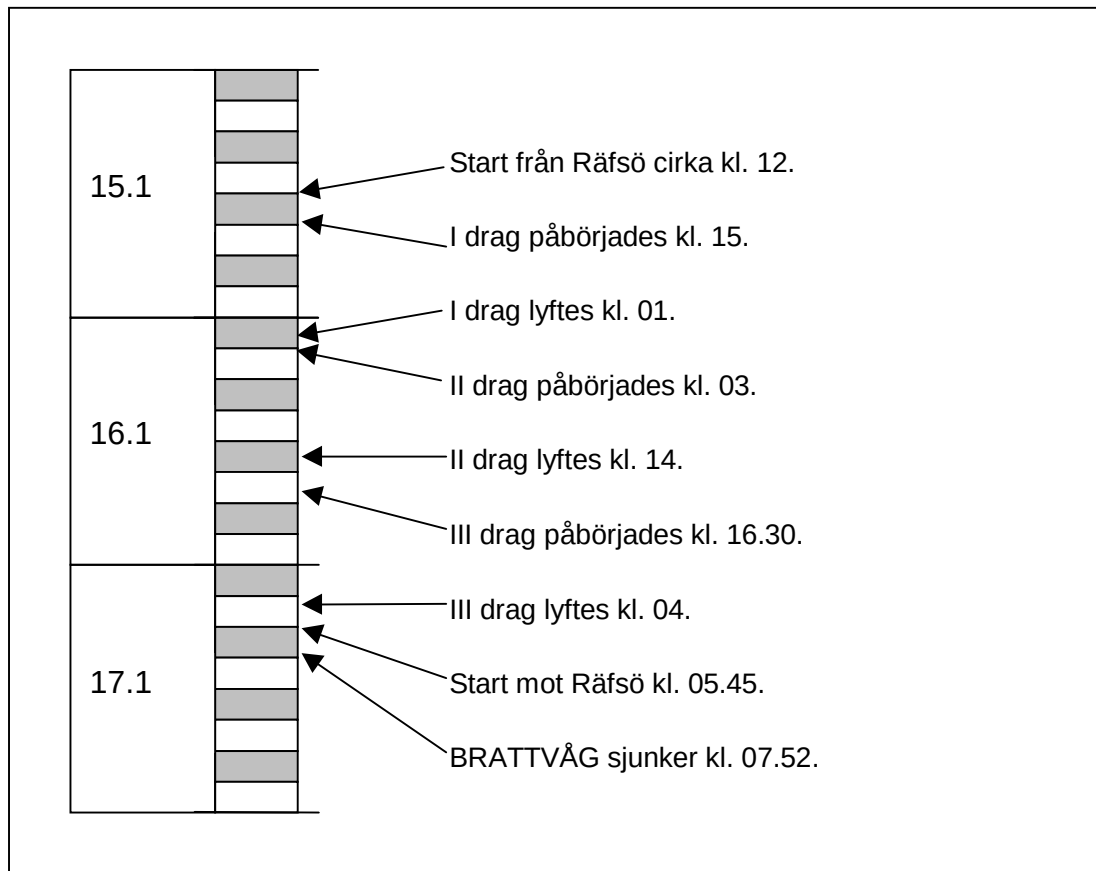
Bild 8. Tidtabellen för händelserna på BRATTVÅG.

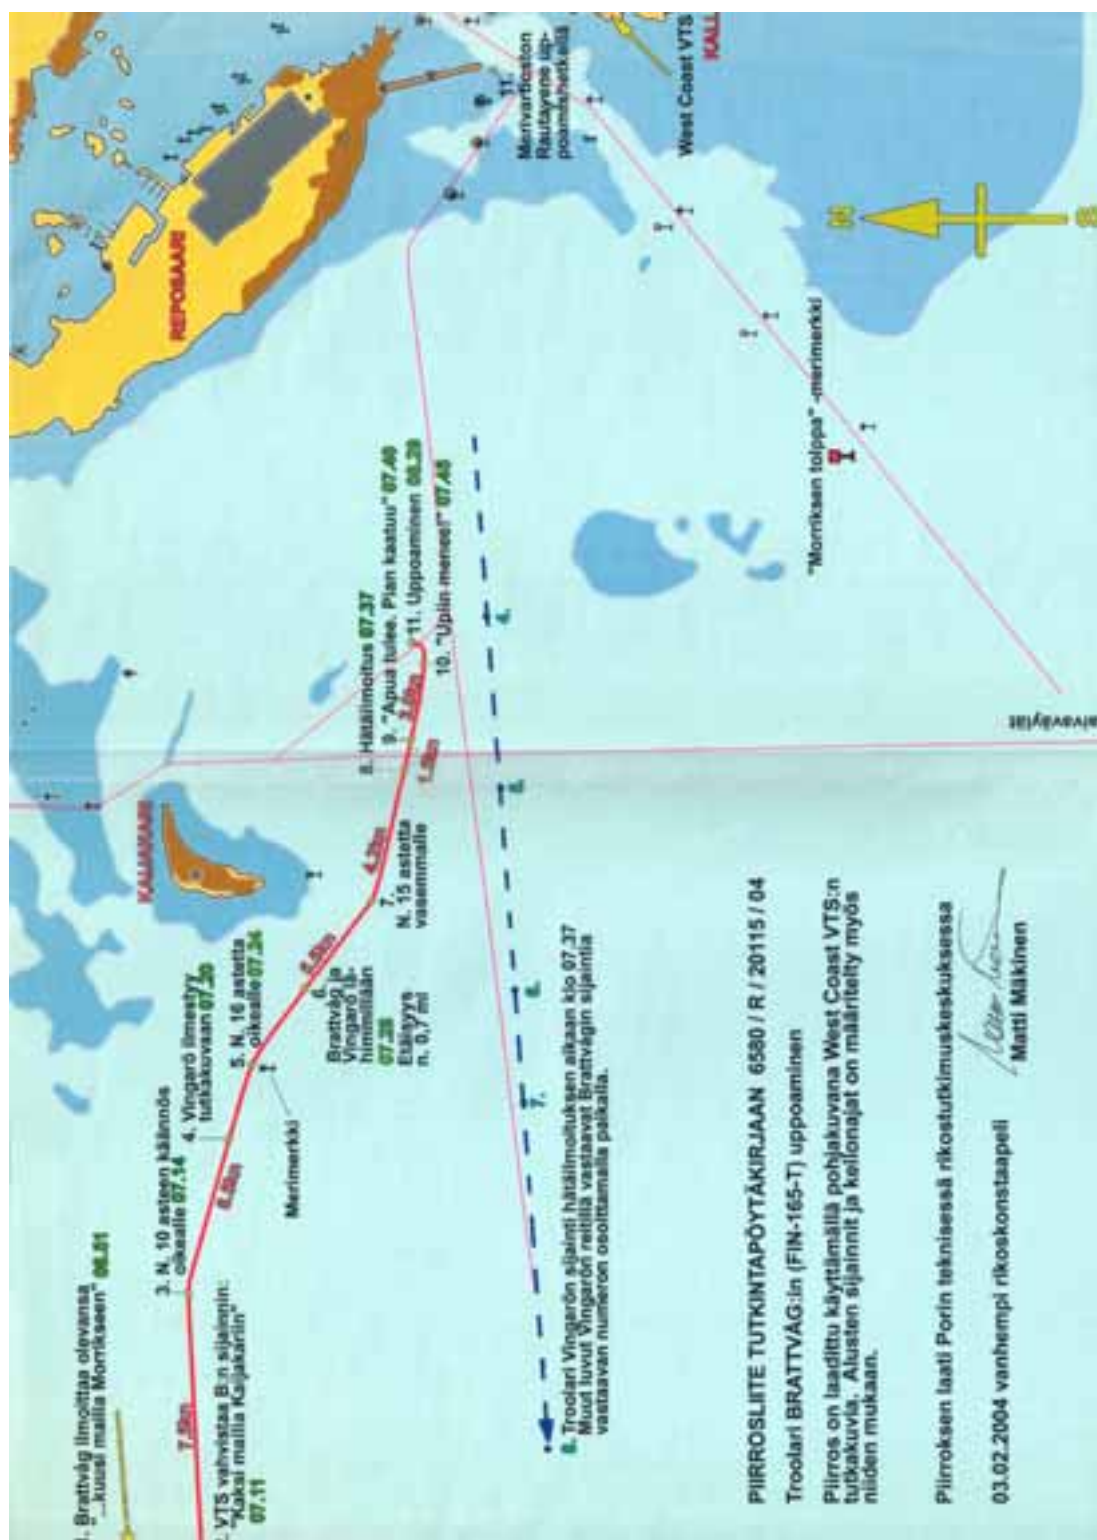
Bild 10. Schema över BRATTVÅGS färd uppgjort utifrån VTS-uppgifterna under den sista timmen (Polisinrättningen i Björneborgs härad)

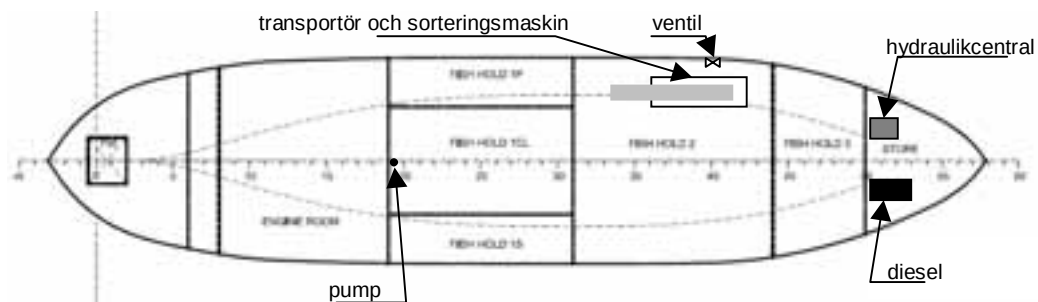
Länspumpen fick sin drivkraft från en eldriven hydraulikpump, som fick sin drivkraft från en dieselgenerator. Båda enheterna var belägna under backen på fartyget. De var ursprungligen avsedda för att driva en strömmingstransportör och sorteringsmaskin. Transportörens slangar hade tagits loss från motorn och anslutits direkt till de 15 meter långa slangar som medföljde länspumpen.

Bild 13. Placeringen av länspumpen och anordningarna för dess driftssystem.

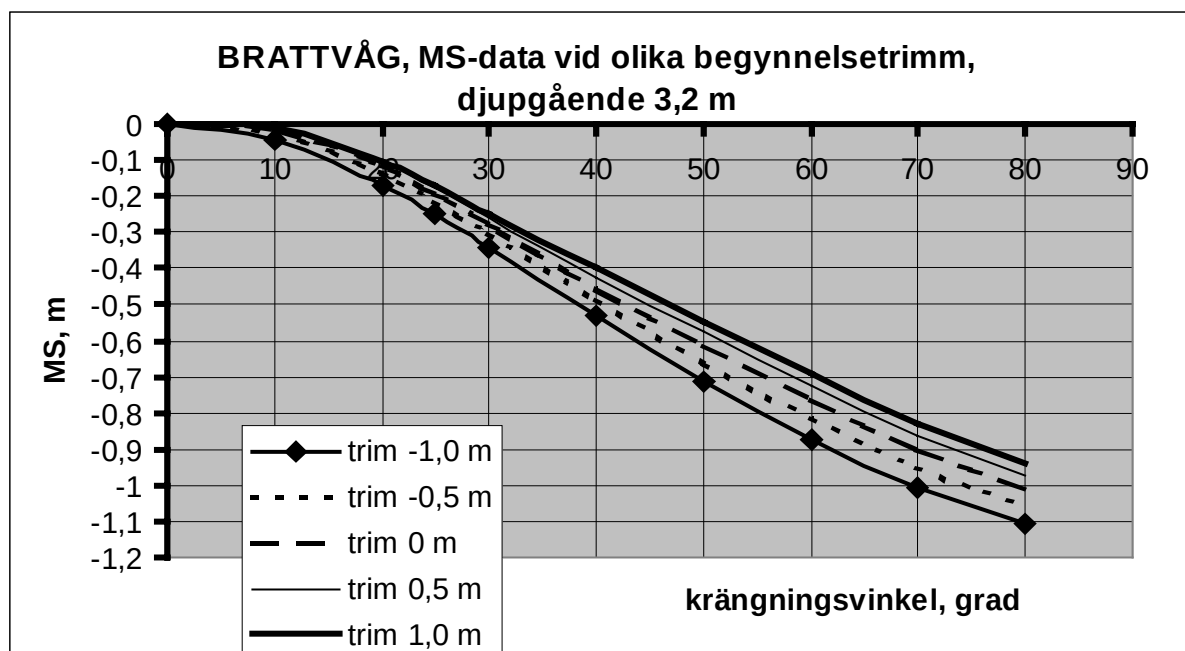
Bild 3. BRATTVÅGs MS-kurvor med 3,2 m djupgående vid olika trim. Ett positivt trim betyder trim till fören.

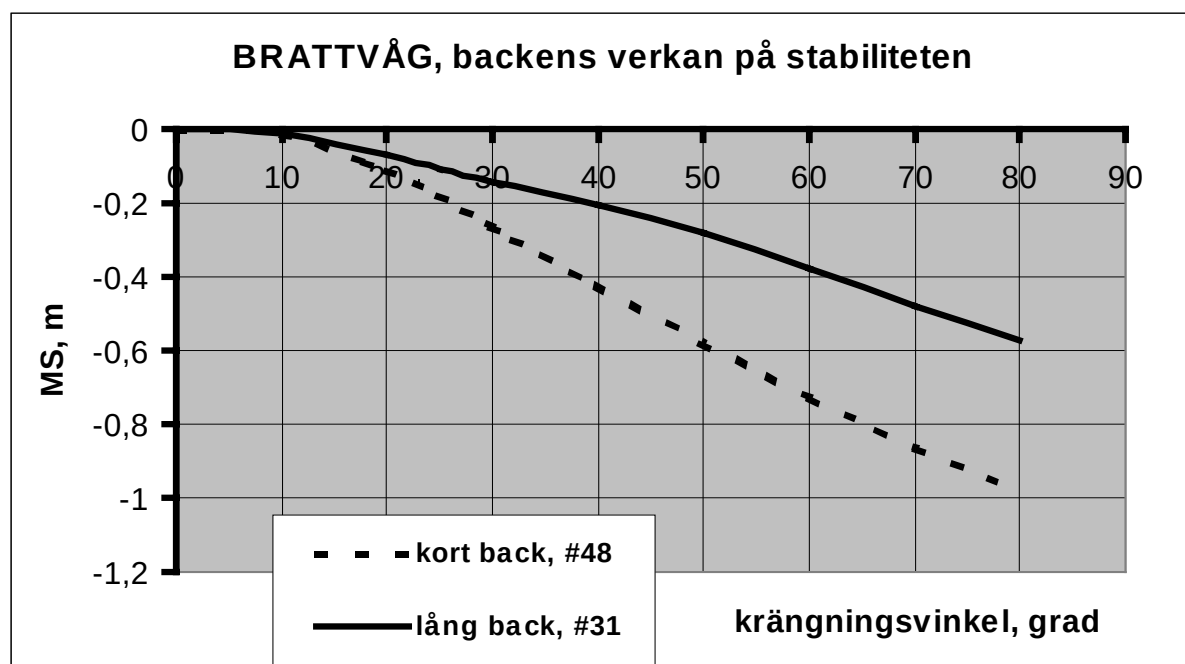
Längden av den deplacerande delen av backen är av stor betydelse i synnerhet vid stora krängningsvinklar. Som exempel BRATTVÅG har beräknats sådant som det var under olyckfärden och sedan med hela backen deplacerande. (Obs. i fallet BRATTVÅG är detta teoretisering). På bilder 4 och 5 visas resultatet av beräkningarna.

Bild 4. BRATTVÅG, verkan av backens längd på MS-kurvan då fartyget befinner sig på jämn köl.
