# Senioritalon tulipalo Jyväskylässä 10.7.2020

Y2020-01

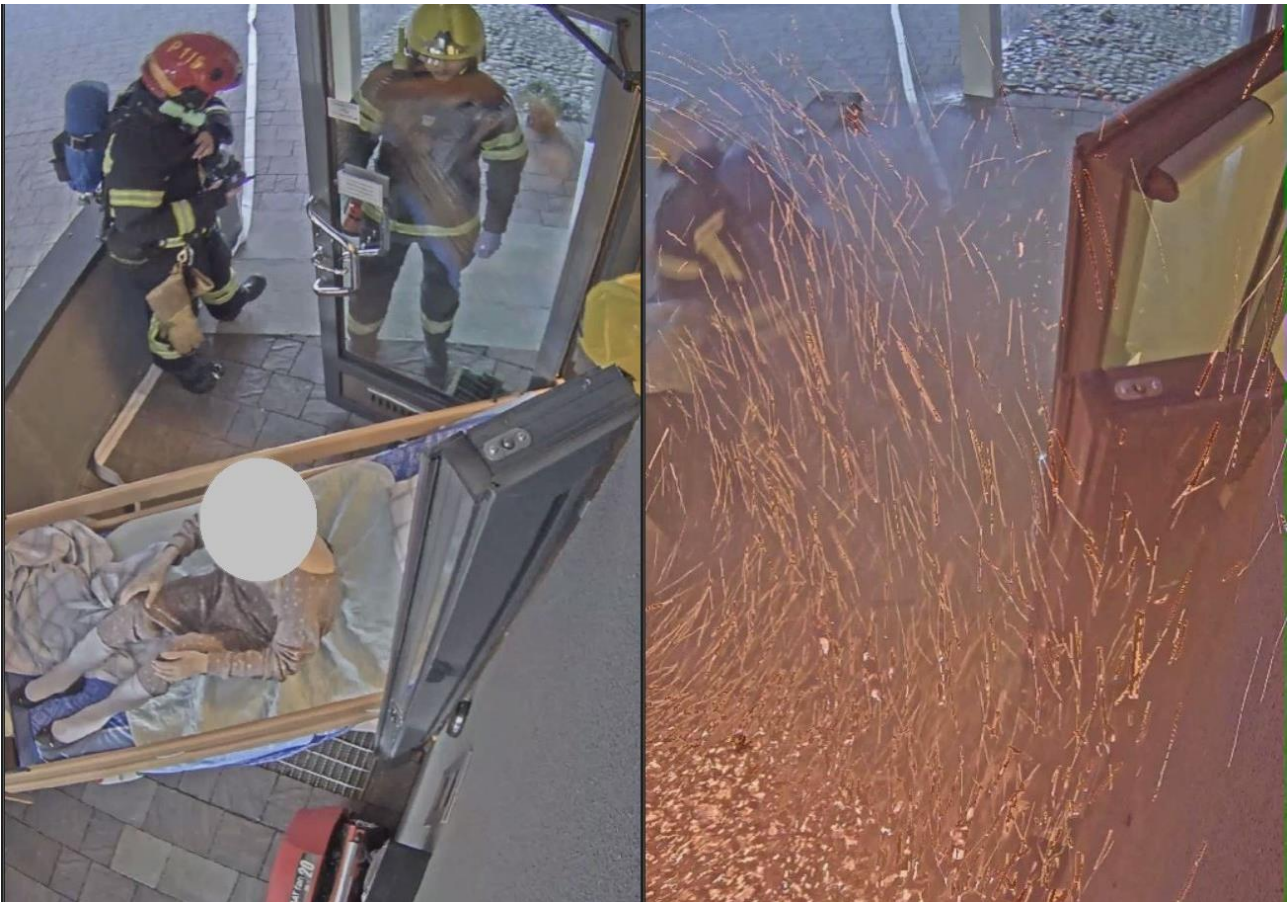
Palvelukoti kattoi kokonaisen kerroksen rakennuksen C-, D- ja G-osista. Osittain maatasossa olleen palvelukodin asukkaita evakuoitiin sänkyineen D-osan pääoven kautta. Ensimmäinen sängyllä tapahtunut siirto tehtiin kello 21.58. Sängyt eivät mahtuneet kääntymään ulko-oven edessä olleen betonisen kaiderakenteen vuoksi, koska uloskäytäviä ei suunnitella sänkyjä varten. Sänkyjen toista päätä piti nostaa, jotta ne kääntyivät kokoamispaikan suuntaan. Reitti kokoamispaikalle kulki yhdyskatoksen alla ja C-osan vierustaa pitkin. D-osan kattopalosta putosi kekäleitä ja myöhemmin myös rakenteiden osia reitille.

Kun kekäleiden putoaminen huomattiin, alettiin asukkaita suojaamaan peitteillä. Havainto ei johtanut vaihtoehtoisen reitin käyttämiseen. Palvelukodista olisi ollut poistumisreitti myös C- ja B-portaisiin. Yhdyskatoksessa oli kulkureitillä aukko, joka mahdollisti kipinöiden ja rakenteiden putoamisen sillä kulkureitillä päälle. Palvelukodin evakuointi saatiin päätökseen kello 22.12. Sen aikana suuria kappaleita ei pudonnut ovelle, mutta evakuoinnin päättyttyä palavan katon rakenteita rysähti reitille kello 22.18. Evakuoituille tuli siirron aikana kipinöiden aiheuttamia palovammoja.

**Kuva 5.** Kuvia D-osan porrashuoneen edustalta. Vasemmassa kuvassa näkyy oven edustan betoninen kaiderakenne, joka hankaloitti sänkyjen siirtoa. Oikealla olevassa kuvassa D-osan katolta putoaa kuilua pitkin materiaalia ovelle. (Kuva: Palvelukodin valvontavideo)

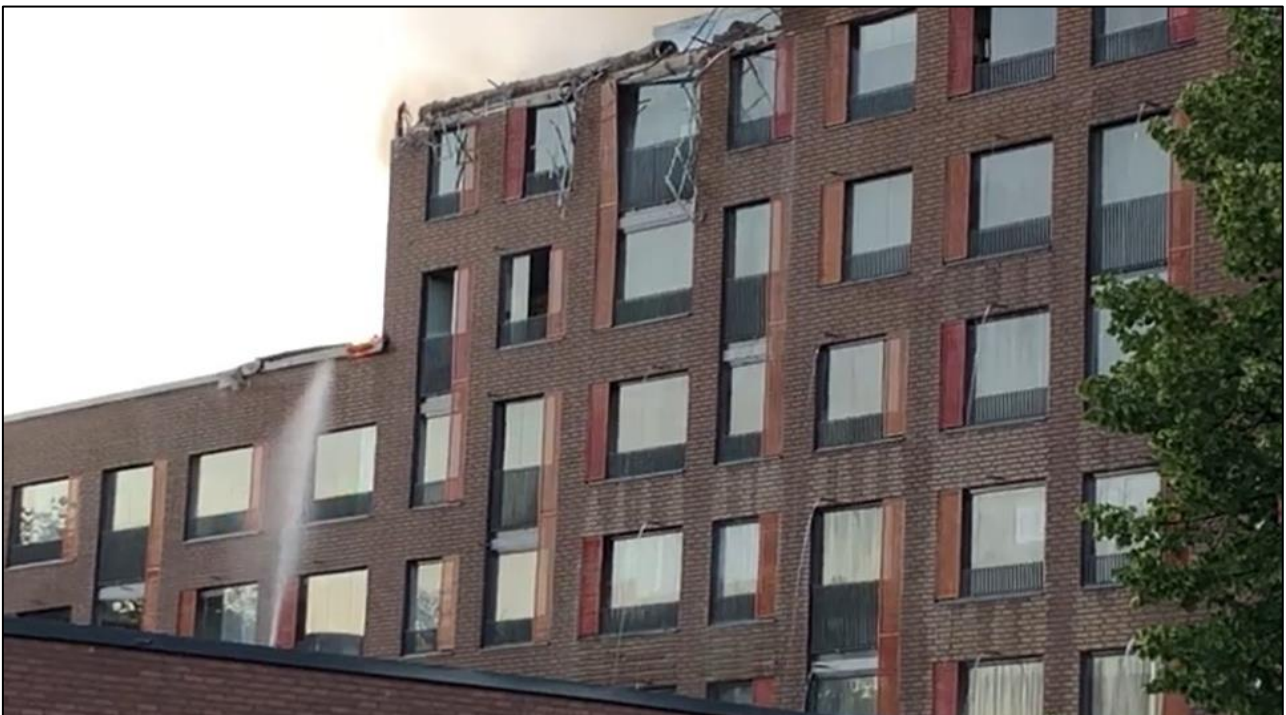
**Kuva 10.** C-osan katolle kaatunutta seinärakennetta yritettiin sammuttaa alemmalta tasolta käsin. (Kuva: Stofix Oy)

Palo oli kello 22.35 hallinnassa vain D-osan katolla. Tuli oli levinnyt rasvahormin roilon kohdalta C-osan katto-onteloon ja leviämässä juuri parvekkeiden välisestä seinärakenteen ontelosta G-osan katto-onteloon. C-osan katolla ei ollut pelastushenkilöstöä ja G-osan katolla seinustaa ei pystytty tutkimaan putoavan materiaalin aiheuttaman riskin vuoksi. G-osalla ei käytetty lämpökameraa, vaikka niitä oli käytettävissä.

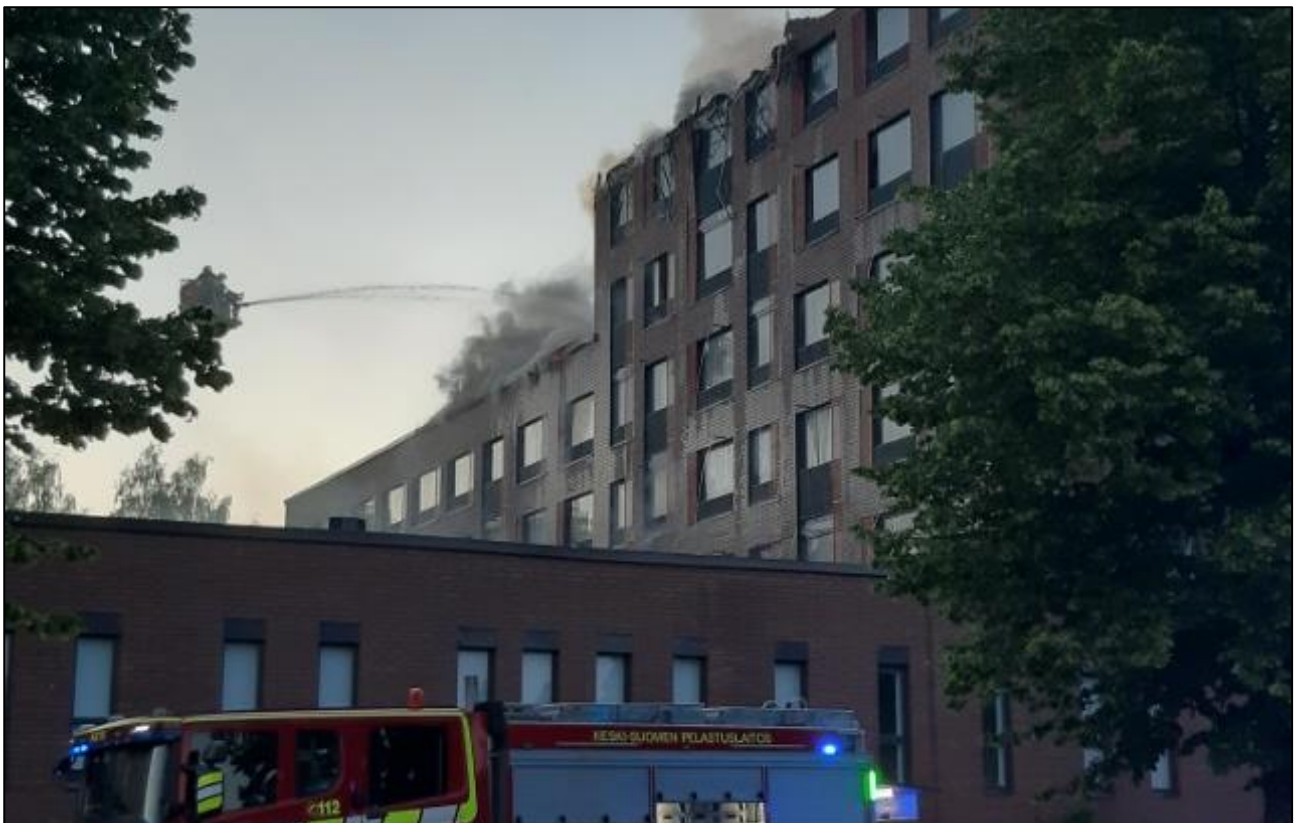
Kun nostolava RKS206 oli pystytetty ja se aloitti työskentelyn, oli palo jo pureutunut C-osan katto-onteloon. Kun toiselle puolelle kattoa sijoittunut RKS506 ryhtyi sammutustyöhön, pakotti palon kuumuus sekä vesikatko sen vaihtamaan paikkaa. Pistosuihkuputkien käyttöä harkittiin, mutta lavan ulottuma katolle ei mahdollistanut sitä. Nostolavojen tykkien sammutus-teho jäi vaatimattomaksi, koska sammutusvesi ei tavoittanut ehjän vesikatteen suojuissa edeneitä liekkejä. Kun C-osan katto paloi puhki, oli palon voimakkuus jo niin suuri, ettei nostolavojen jäähdytysteho ollut enää riittävä. Katto-ontelo oli jaettu kahteen palo-osastoon. Raju palo laajeni kuitenkin koko katon alalle. Sammuttajat eivät tienneet osastoinnista.

**Kuva 11.** C-osan kattopaloa pyrittiin rajaamaan nostolavoilla molemmilta reunoilta. Kuva otettu kello 22.57. (Kuva: Poliisi)

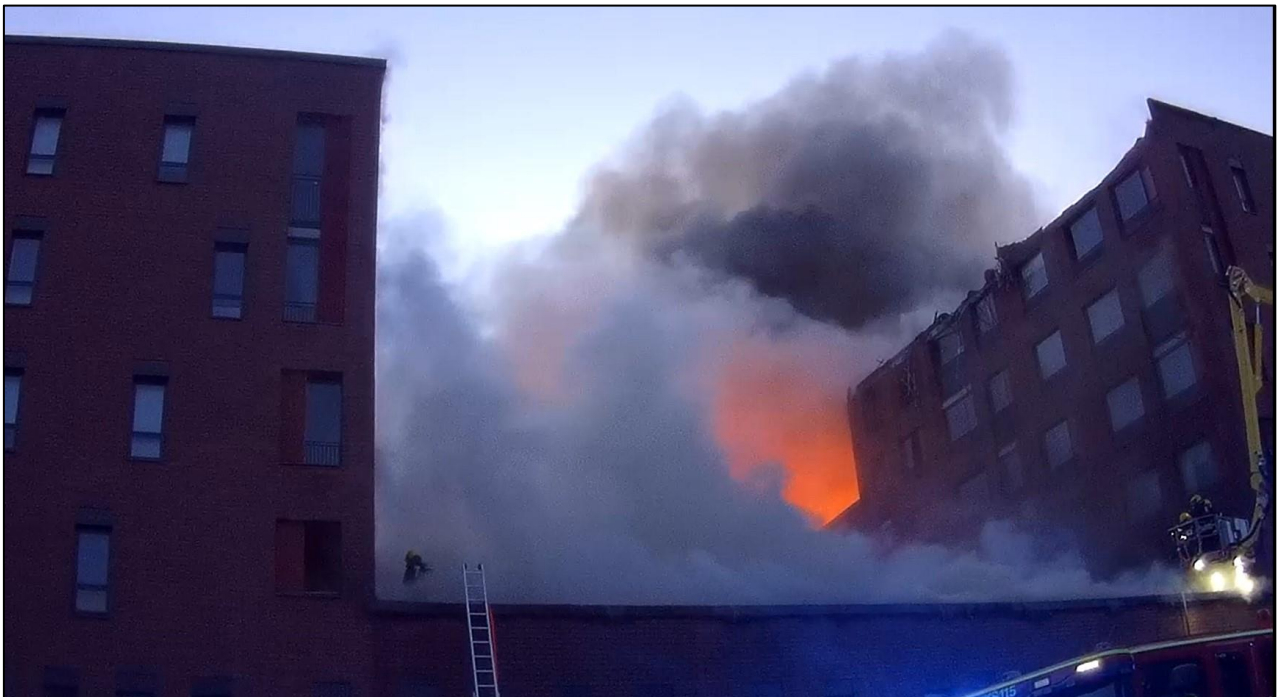
Palon uhkaamat A- ja B-osat päätettiin evakuoida kello 23.15. Poliisi koordinoi evakuoinnin. Savunmuodostus oli C-osassa tässä vaiheessa niin suurta, että P35 antoi kello 23.30 poliisille käskyn evakuoida myös E- ja F-osat. C-osan kattoa yritettiin sammuttaa kahden nostolavan avulla. G-osan katolla operoi kolmas nostolava. Palo eteni ohi rajoituslinjojen ja nousi B-osan seinäonteloon. C-osan katto paloi kauttaaltaan ja G-osan palo uhkasi levitä B-osan katto-onteloon.

**Kuva 12.** Paloa pyrittiin rajaamaan G-osan katolla. B-osan räystäällä näkyy savua noin kello 23.47. (Kuva: RKS101:n ryhmänjohtajan kypäräkamera)

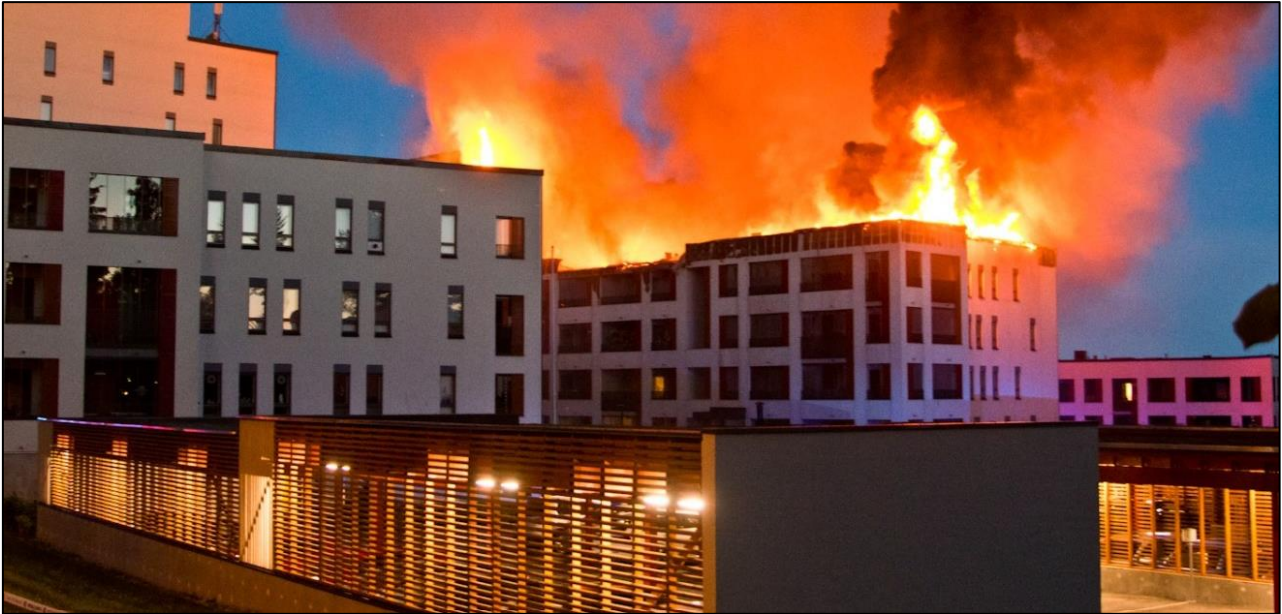
**Kuva 13.** C-osa sai palaa vapaasti, kun sillä operoineet nostolavat siirrettiin B-osan suojaksi. Kuva otettu 00.32. (Kuva: Color-kuva Oy)

Kun C-osan katto paloi vapaasti ja D-osan seinustaa ei suojattu, särkyivät D-osan päätyseinässä olleet ikkunat. Palo levisi niiden kautta D-osan toiseksi ylimmän kerroksen asuntoon. Huoneistossa laukesi kaksi sprinklerisuutinta, jotka rajasivat palon. Sisällä D-osassa olleet pelastajat sammuttivat samaan aikaan myös kattopalon sytyttämän parvekepalon.

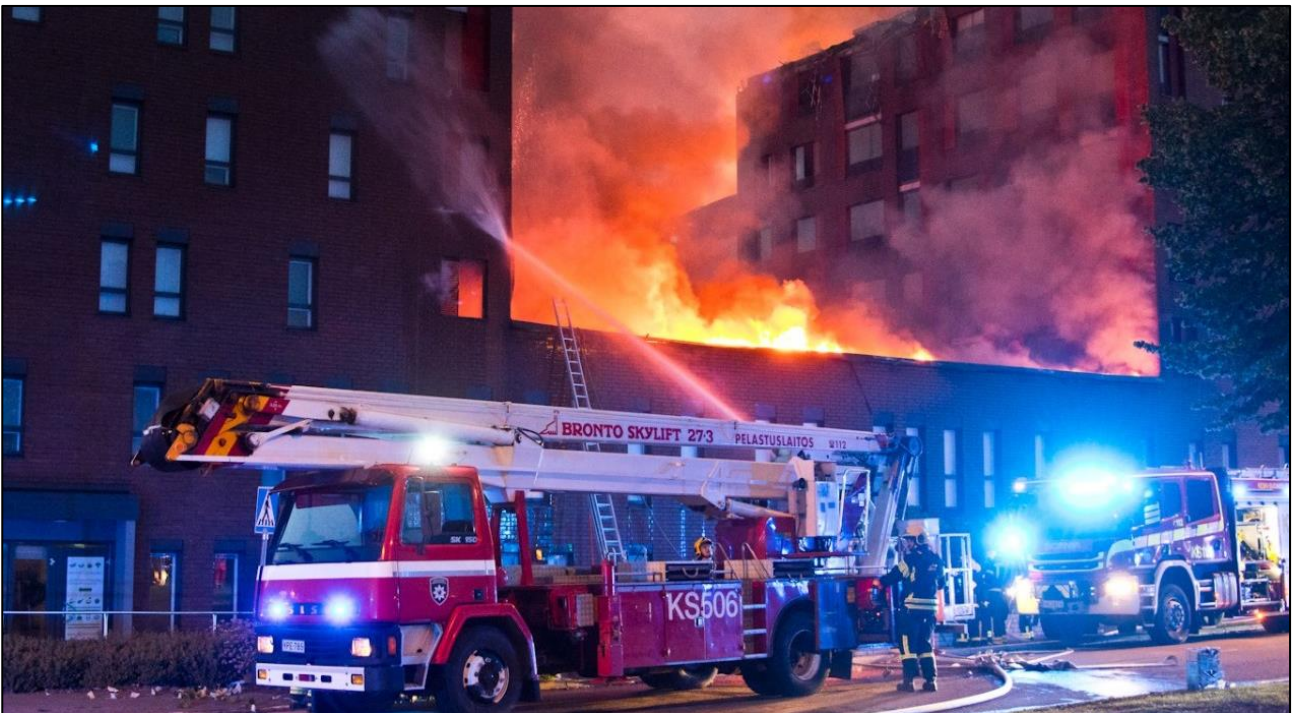
B-osan seinäontelossa liekit etenivät nopeasti ylöspäin sytyttäen paloja parvekkeilla. Liekkejä sammutettiin maasta käsin työsuihkuilla. Lisäksi Koivutien puolelle selvitettiin raskas työsuihku, jolla sammutettiin seinän kulmaa ja yläreunaa.

**Kuva 14.** RKS506 on siirretty Koivutien puolelle kello 00.45. B-osan seinää sammutettiin maasta käsin. (Kuva: Color-kuva Oy)

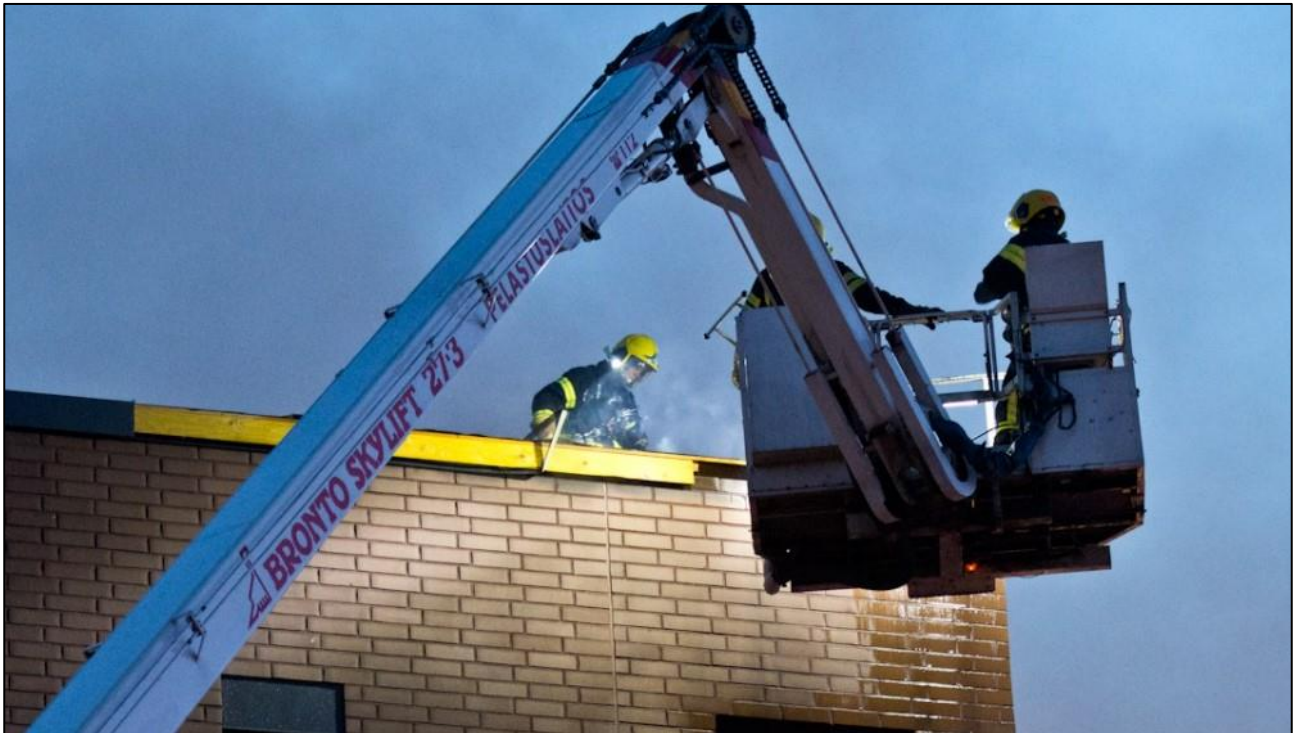
Sammuttajat etenivät RKS201 ryhmänjohtajan johdolla sisäkautta ylimmän kerroksen asuntoihin ja edelleen kattoluukun kautta katolle. Osaan asunnoista jouduttiin murtautumaan. Palon leviämistä hidasti seinäontelon yläreunassa ollut poikki puu ja maasta käsin tehty sammutus. Palo oli kuitenkin jo edennyt katto-onteloon. Reunapellitys saatiin poistettua ja tehdyistä aukoista suihkutettiin vettä palavaan onteloon. Palon eteneminen pysähtyi.

**Kuva 15.** Palon leviäminen saatiin pysäytettyä B-osan katon reunalle. Kuva otettu kello 01.20. (Kuva: Color-kuva Oy)

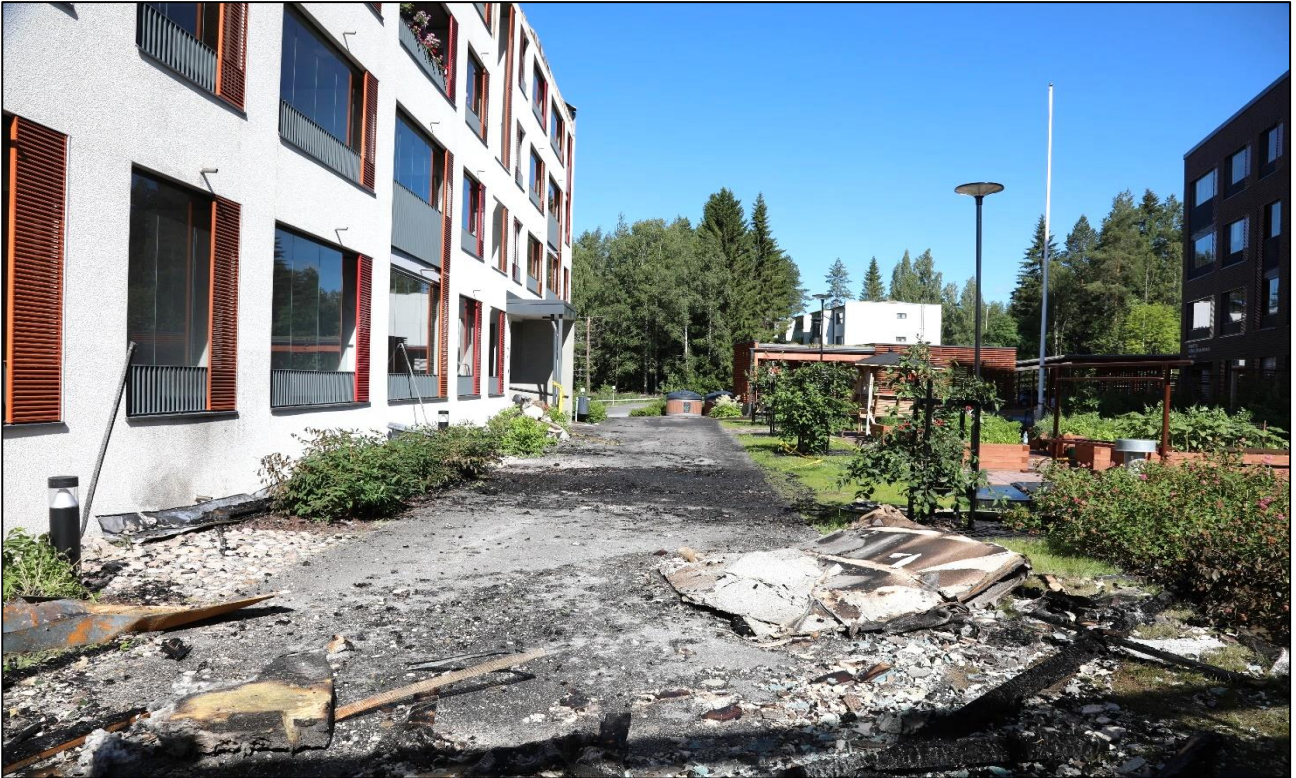
**Kuva 17.** Kuvassa D- ja C-portaan sisäpiha. Taustalla näkyvälle katokselle siirrettiin asukkaita pelastushenkilöstön avustamina. Etualalla katolta pudonnutta palojätettä. (Kuva: Poliisi)

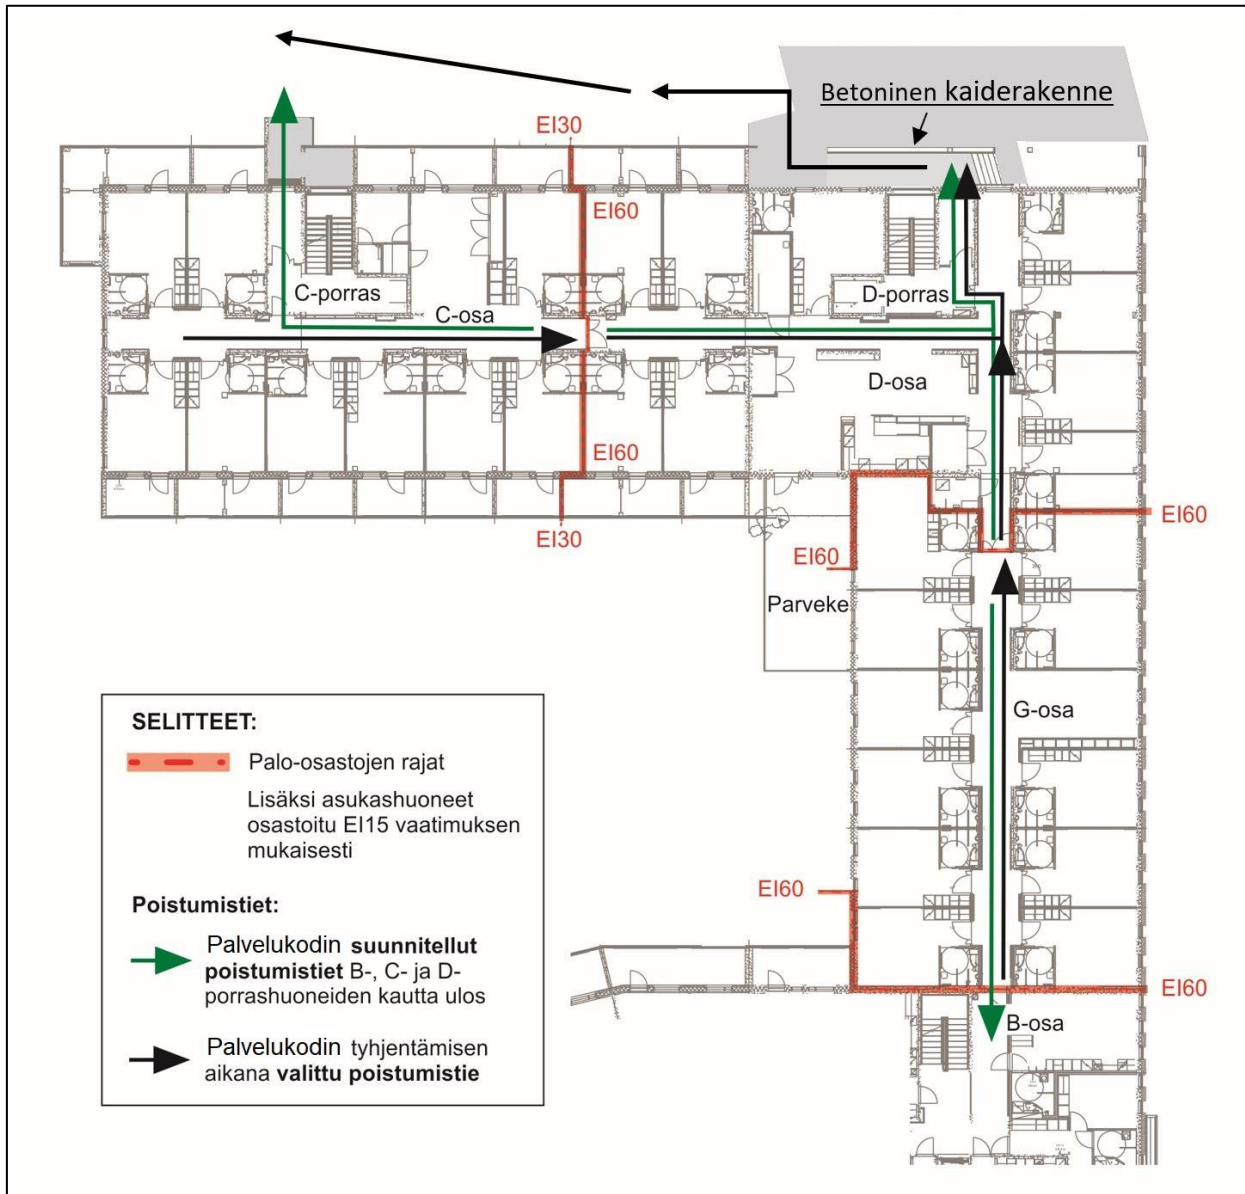
**Kuva 19.** Palvelukodin pohjakuva, jossa näkyy palo-osastot, suunnitellut poistumistiet ja toteutunut poistumistien suunta. (Piiros: OTKES)

Yöhoitaja oli siirtänyt kuusi asukasta käytävälle asuinhuoneista, kun ensimmäisen paikalle saapuneen pelastusyksikön ryhmänjohtaja tuli tiedustelemaan palvelukodin tilannetta. Ryhmänjohtajan käskyn perusteella pelastushenkilöstö ryhtyi yöhoitajan apuna siirtämään asukkaita palvelukodista kokoontumispaikalle D-portaan poistumistien kautta. Yöhoitaja tarkasti yhdessä ryhmänjohtajan kanssa kaikki palvelukodin asuinhuoneet. Kun huoneet oli todettu tyhjäksi, ryhmänjohtaja käski yöhoitajan poistua. Palvelukodissa oli 24 asukasta, joista 13 siirrettiin kokoontumispaikkaan sängyillä. Loput asukkaista siirrettiin pyörätuolilla tai he poistuivat avustettuna kävellen.

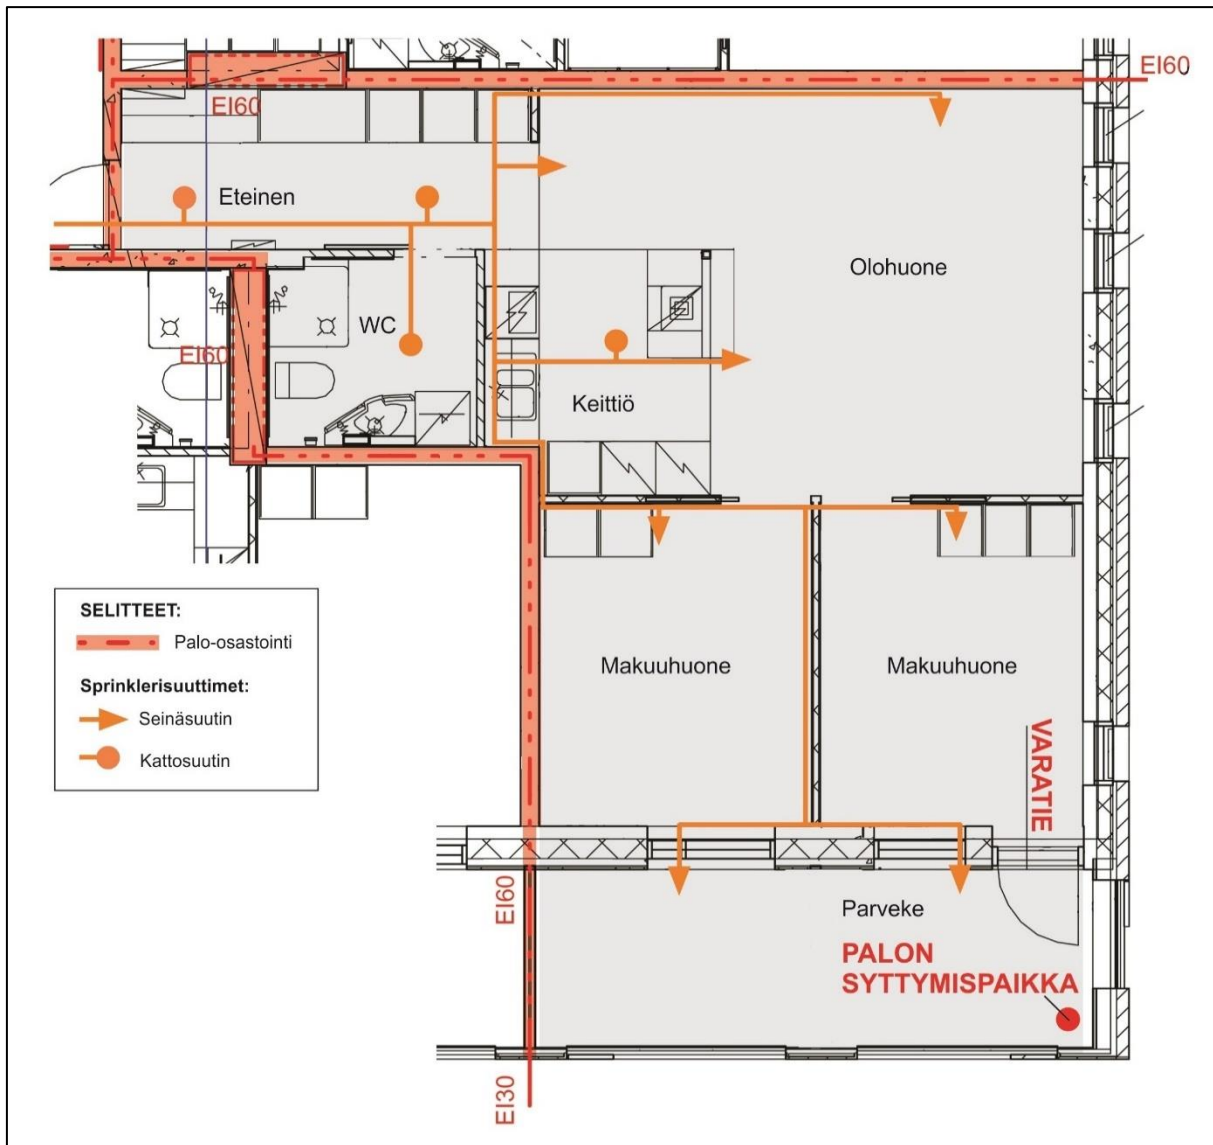
**Kuva 23.** Asunnon pohjapiirros, jossa tulipalon syttymäpaikka parvekkeella ja asunnon sprinklerisuuttimien sijainti. (Kuva: OTKES)
