Veneonnettomuus yleisötapahtumassa Hangon satamassa 8.8.2020

Onnettomuustutkintakeskus päätti turvallisuustutkintalain (525/2011) 2 §:n nojalla tutkia Poker Run -yleisötapahtumassa 8.8.2020 tapahtuneen veneonnettomuuden. Turvallisuustutkinnan tarkoituksena on yleisen turvallisuuden lisääminen, onnettomuuksien ja vaaratilanteiden ehkäiseminen sekä onnettomuuksista aiheutuvien vahinkojen torjuminen. Turvallisuustutkintaa ei tehdä oikeudellisen vastuun kohdentamiseksi.

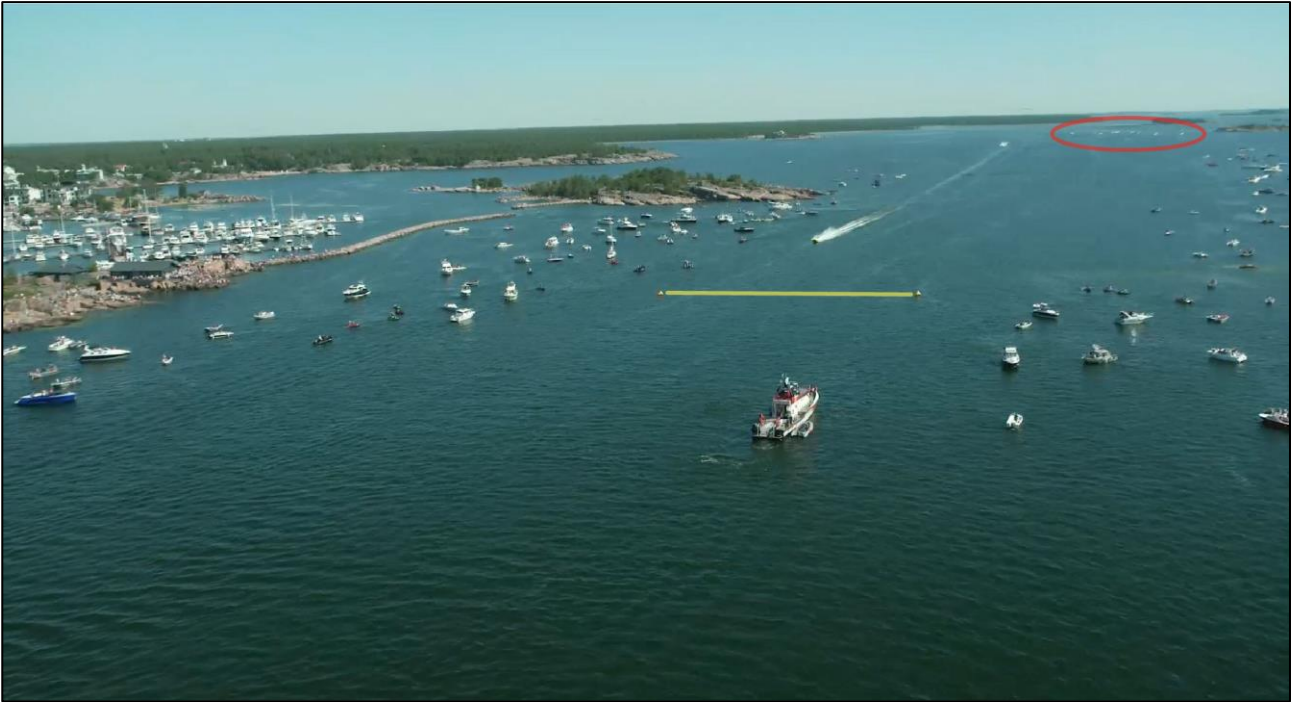
Kuva 1. Ilmakuva, johon on merkittynä keltaisella viivalla nopeusmittauskohta ja punaisella ovaalilla nopeusmittaukseen osallistuvien veneiden lähtöpaikka. Hangon huvivenesatama on kuvan vasemmassa reunassa. Yleisöveneitä on sijoittuneena molemmin puolin nopeusajoaletta. Onnettomuusvene näkyy pienenä valkoisena pisteenä lähtöalueen lähellä. (Kuva: Tactical Vision Unit Oy, merkinnät OTKES)

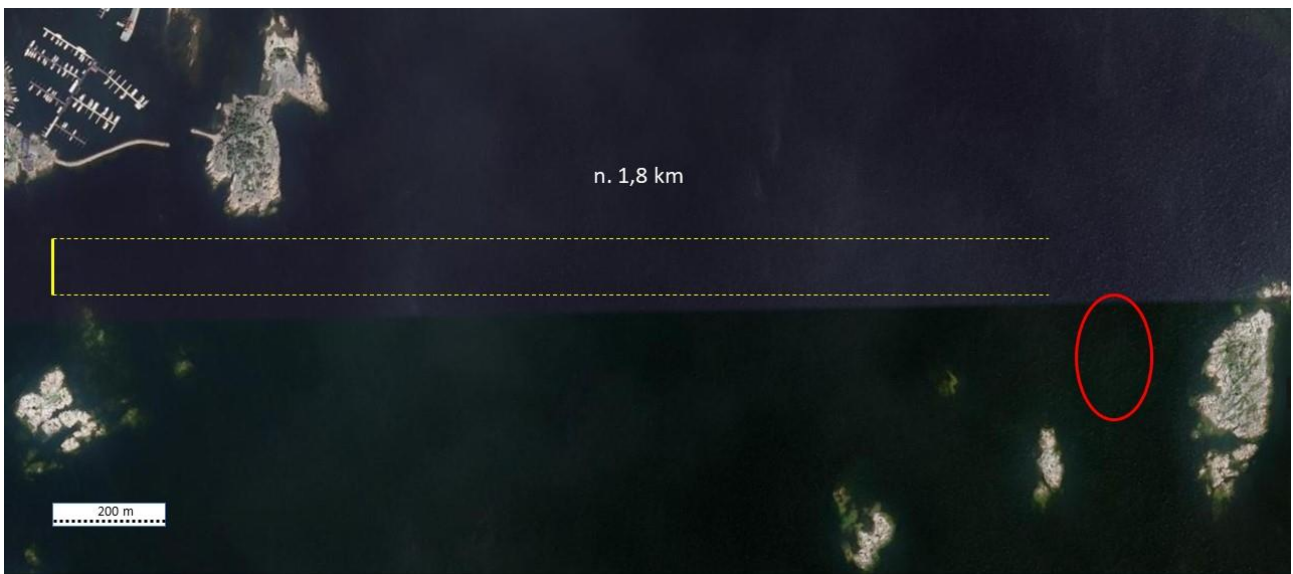
Kuva 9. Satelliittikuva nopeusmittausradan sijainnista. Vasemmassa yläkulmassa näkyy Hangon huvivenesatama. Punaisella on merkitty nopeusmittaukseen lähdössä olevien veneiden odotuspaikka. Radan reunoja ei ollut merkitty vesialueelle. Ne ovat kuvassa suuntaa antavat. (Satelliittikuva: Maanmittauslaitos, Suomi.fi-kartat, merkinnät: OTKES)

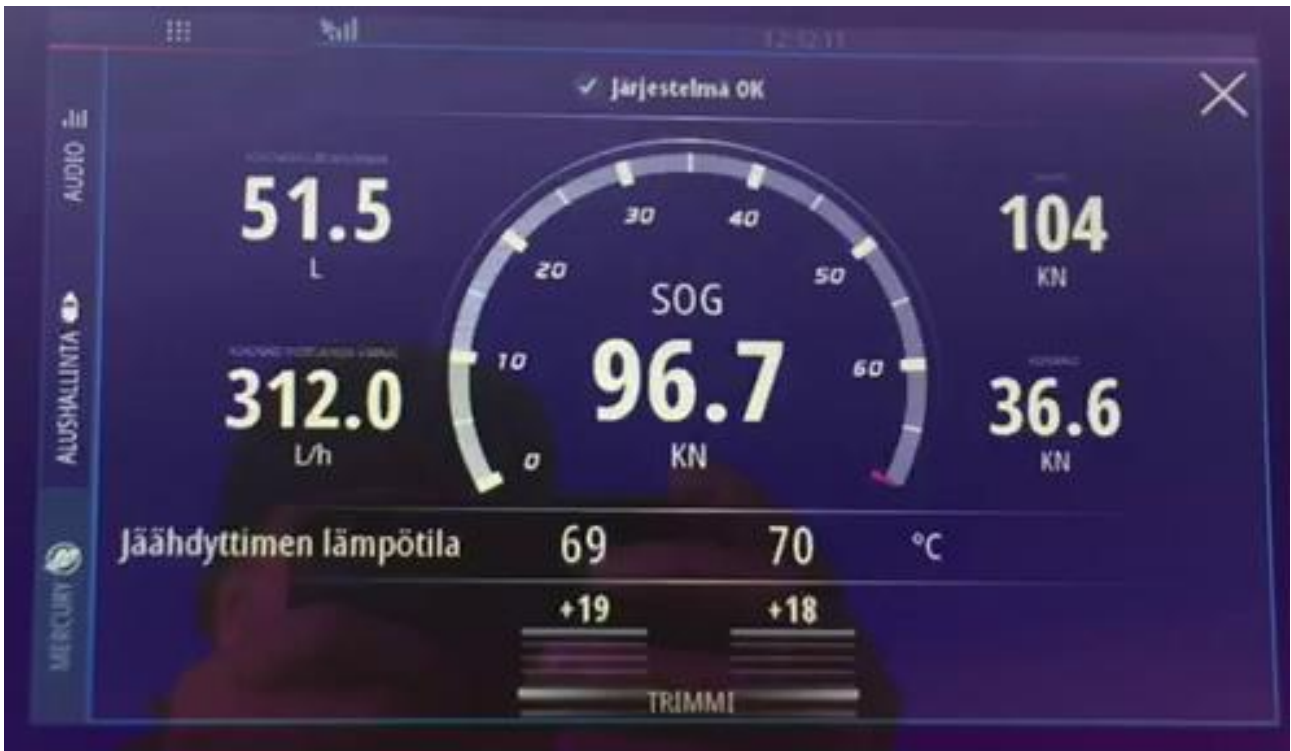
Kuva 12. Veneen mittarinäyttö näkyi videolla. (Kuva: Tuomas Kivistö)

Yhden koepysäytyksen alkuvaiheessa veneen nopeus oli mittarin mukaan 96,7 solmua (179 km/h), kun moottoritehot kytkettiin pois. Ajovastuksista johtuen veneen nopeus pienentyi nopeasti. Ensimmäisen kahden sekunnin aikana veneen nopeus pienentyi noin 10 solmua (19 km/h) ollen 86,5 solmua. Tästä eteenpäin hidastuvuus hieman kasvaa ja nopeus pienenee keskimäärin 5,8 solmua joka sekunti ($-3,0 \text{ m/s}^2$). Yhdeksän sekunnin kuluttua tehojen poisotosta veneellä on nopeutta jäljellä 45 solmua ja hidastuvuus pienenee noin 4,2 solmua joka sekunti ($-2,2 \text{ m/s}^2$).

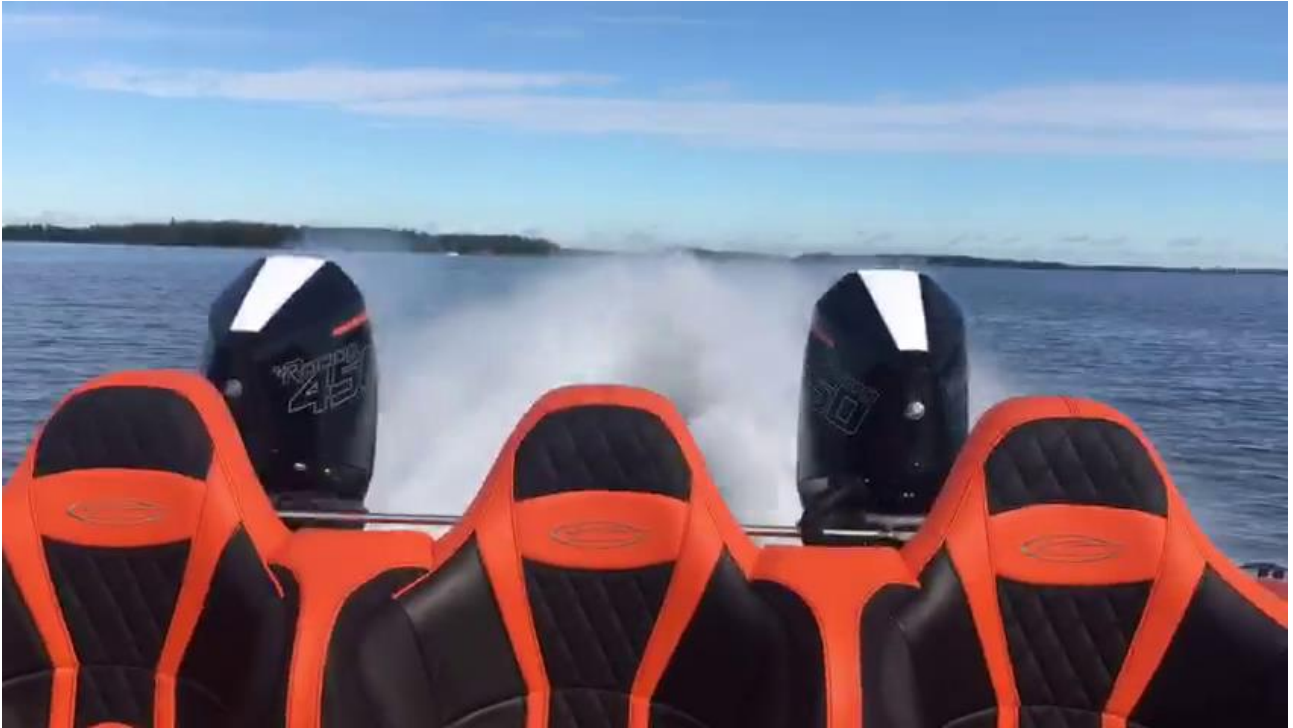
Kuva 13. Meriolosuhteet olivat testin aikana hyvät ja aallokko vastasi onnettomuustilanteen olosuhteita. (Kuva: Tuomas Kivistö)
