# Rajavartiolaitoksen partioveneeseen PV 83:n uppoaminen Loviisan edustalla 20.06.2020

M2020-01

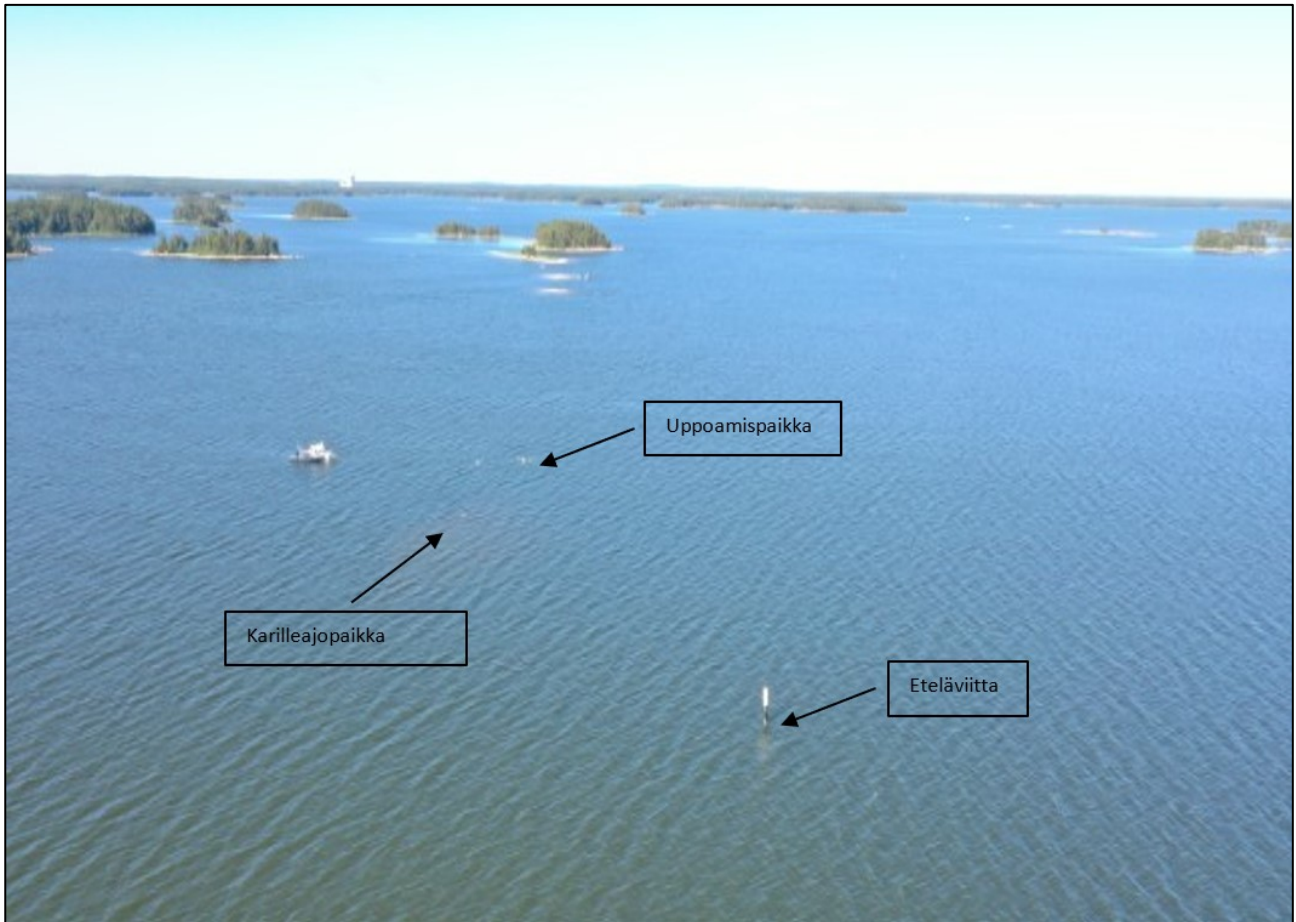
**Kuva 1.** Ilmakuva onnettomuuspaikalta 21.6.2020. (Kuva: Itä-Uudenmaan poliisilaitos, merkinnät OTKES)

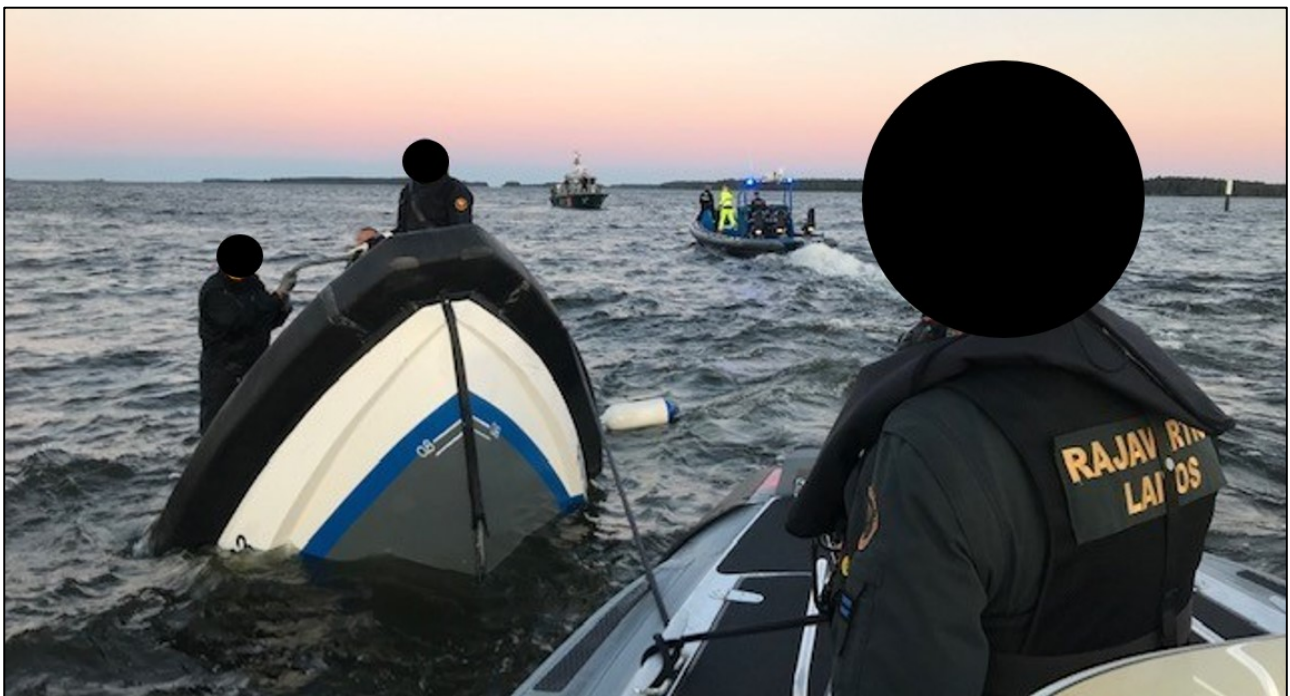
Pelastamisyritykset keskeytyivät vähäksi aikaa, kun BSL 082:n toinen kone sammui köyden jouduttua potkuriin. Vetovoimaa pitää PV 83 ylhäällä ei enää ollut, ja vene kääntyi kyljelleen sekä vajosi syvemmälle. Porvoon NV siirtyi tämän jälkeen hinaamaan uponnutta partiovenettä.

**Kuva 2.** Uponnut vene otettiin hinaukseen, jotta sen keulaa saatiin nostettua ylöspäin pelastustöiden helpottamiseksi. (Kuva: Rajavartiolaivos, merkinnät OTKES)

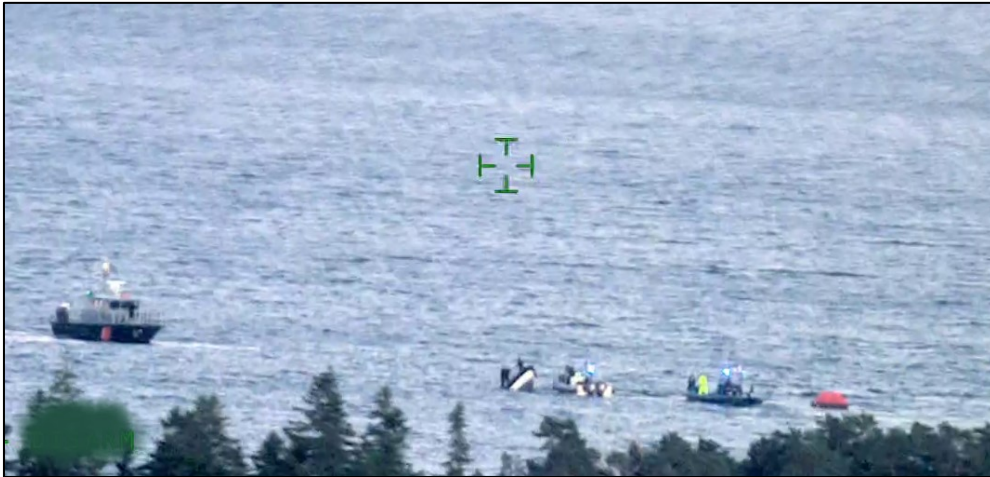
**Kuva 3.** Pelastusyksiköiden sijainti. Vasemmalta: Kotkan PV, PV 83, Porvoon NV, Turvan NV ja PV 83:n pelastuslautta. (Kuva: Rajavartiolaitos)

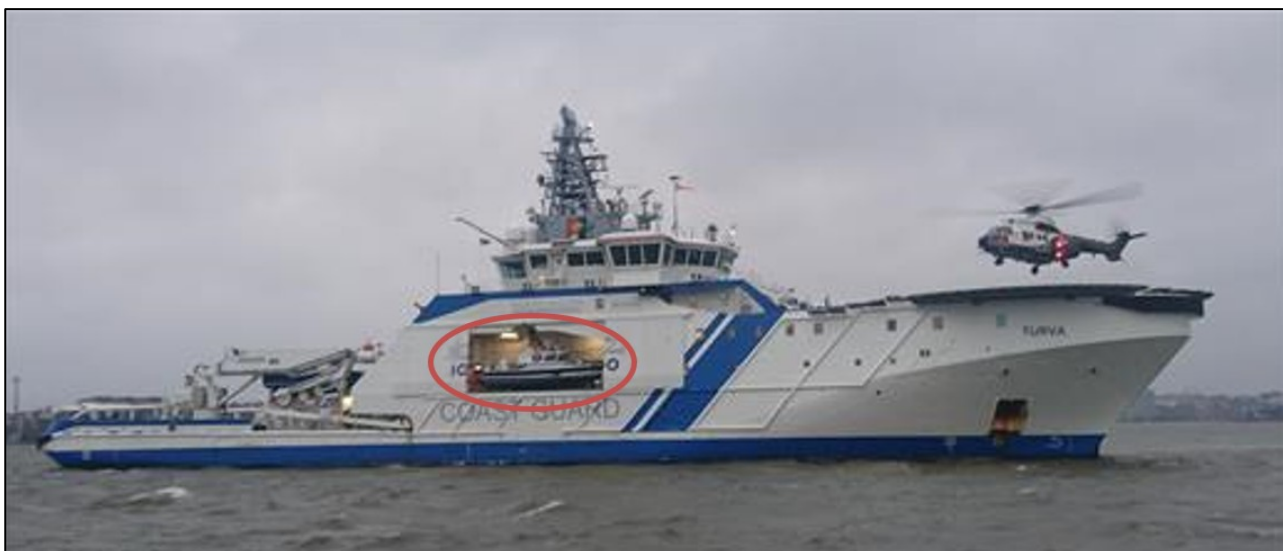
**Kuva 5.** PV 83 säilytyspaikassaan vartiolaiva Turvallia. (Kuva: Rajavartiolaitos, merkintä OTKES)

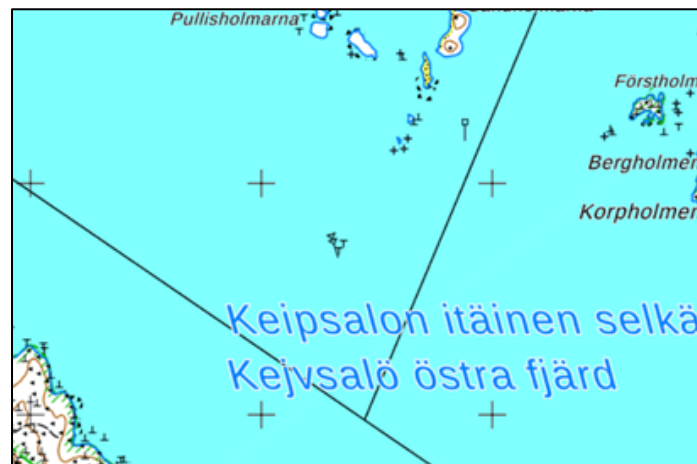
seen. POKE-järjestelmä käyttää topografikarttaa (kts. kuva 8), jossa näkyy muun muassa vesi-alueilla olevia kivikoita. Topografikarttoja ei ole kuitenkaan suunniteltu käytettäväksi merenkulkuun.

**Kuva 8.** Topografikartta, jossa muun muassa onnettomuusalueen kivet näkyvissä. (Kuva: Peruskarttarasteri ©Maanmittauslaitos 11/2020)

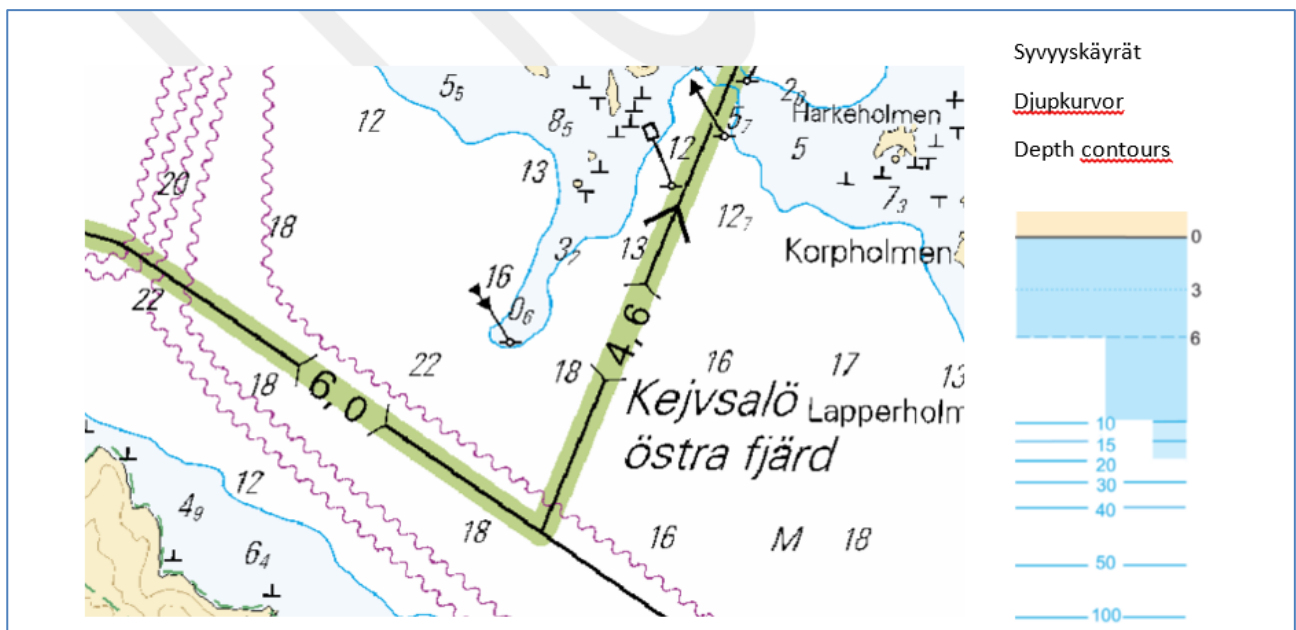
Merikartalle on merkitty eteläviitan pohjoispuolelle matala, jonka syvyys on 0,6 metriä. Par-tiovene PV 83:n sähköisessä kartassa 0,6 metrin matala näkyy vasta, kun kartan skaala on suurennettu riittävästi. Skaala, jossa 0,6 metrin matala tulee näkyviin ei ole tarkoituksenmu-kainen, kun ajetaan suurta nopeutta.

**Kuva 12.** Merikartan syvyystiedot onnettomuuspaikalla. (Kuva: Peruskarttarasteri ©Maanmittauslai-tos 11/2020 ja Traficom -Suomalaiset merikartat/merkkien selitykset)

Merikartassa veden syvyyttä merkitään syvyyskäyrien avulla. Kiinteä sininen viiva ja sen sisäpuolella siniseksi värjätty alue, tarkoittaa merialueilla 10 metrin syvyysrajaa. Näillä alueilla on matalin kohta ilmoitettu numeroarvoina, kuten tässä tapauksessa onnettomuuspaikalla 0,6 metriä on merkitty sinisen käyrän sisäpuolella. Onnettomuuspaikalla veden syvyys pienenee 16-22 metristä erittäin lyhyellä matkalla alle neljään metriin, ja on matalimmillaan 0,6 metriä eteläviitan pohjoispuolella. Tämä nopea syvyyden muutos saattaa jäädä huomaamatta.

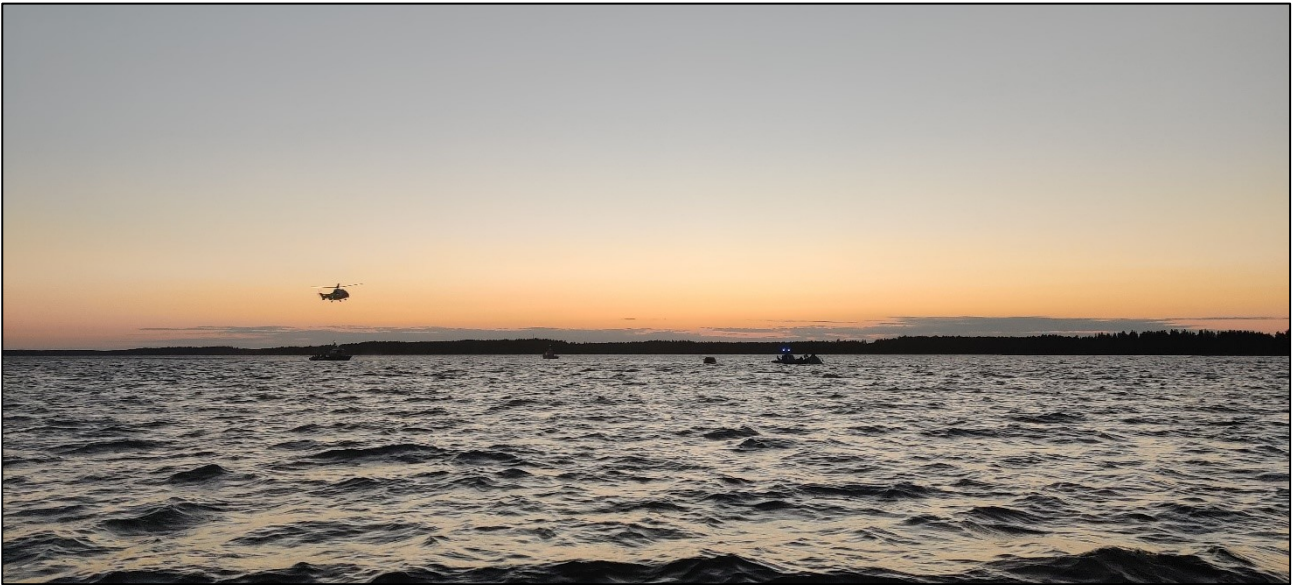
**Kuva 13.** Olosuhteet tapahtumapaikalla noin tunti onnettomuuden jälkeen. (Kuva: Silminnäkijä)
