## M2020-03 Paloveneen FIRRP1083 uppoaminen Vaasan edustalla 24.10.2020

M2020-03

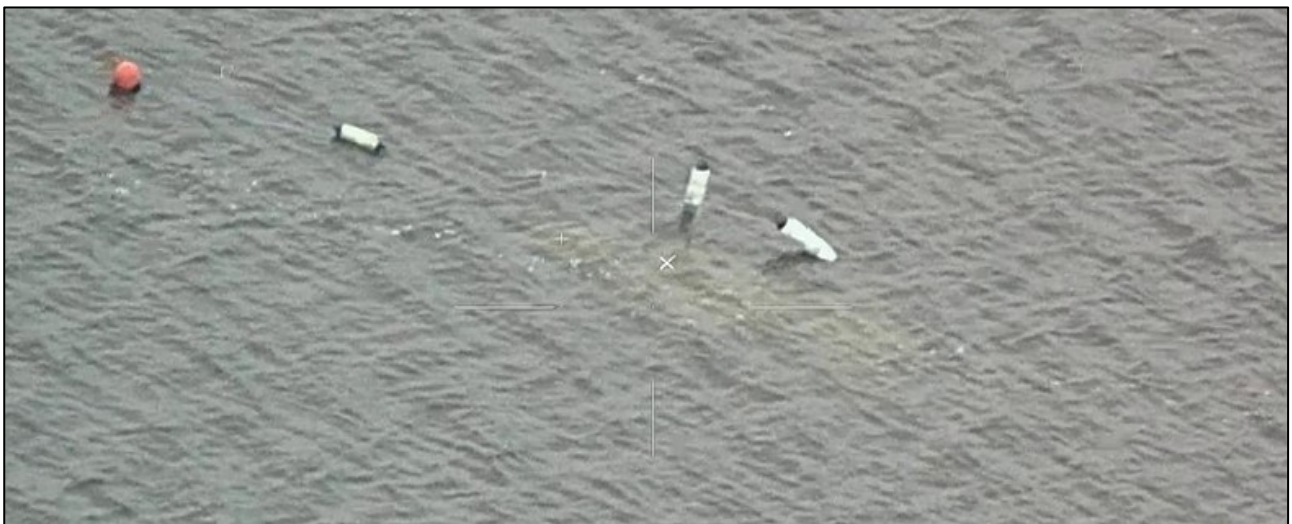
Veneen pohjalevytys vaurioitui pohjakosketuksessa. Vene upposi varusteineen noin neljän metrin syvyyteen. Pohjanmaan pelastuslaitos päätyi kunnostamaan veneen ja tekemään siihen samalla turvallisuutta ja käytettävyyttä parantavia muutostöitä.

**Kuva 4.** Merivartioston kuva veneen uppoamispaikalta onnettomuutta seuranneena päivänä. (Kuva: Länsi-Suomen Merivartiosto)

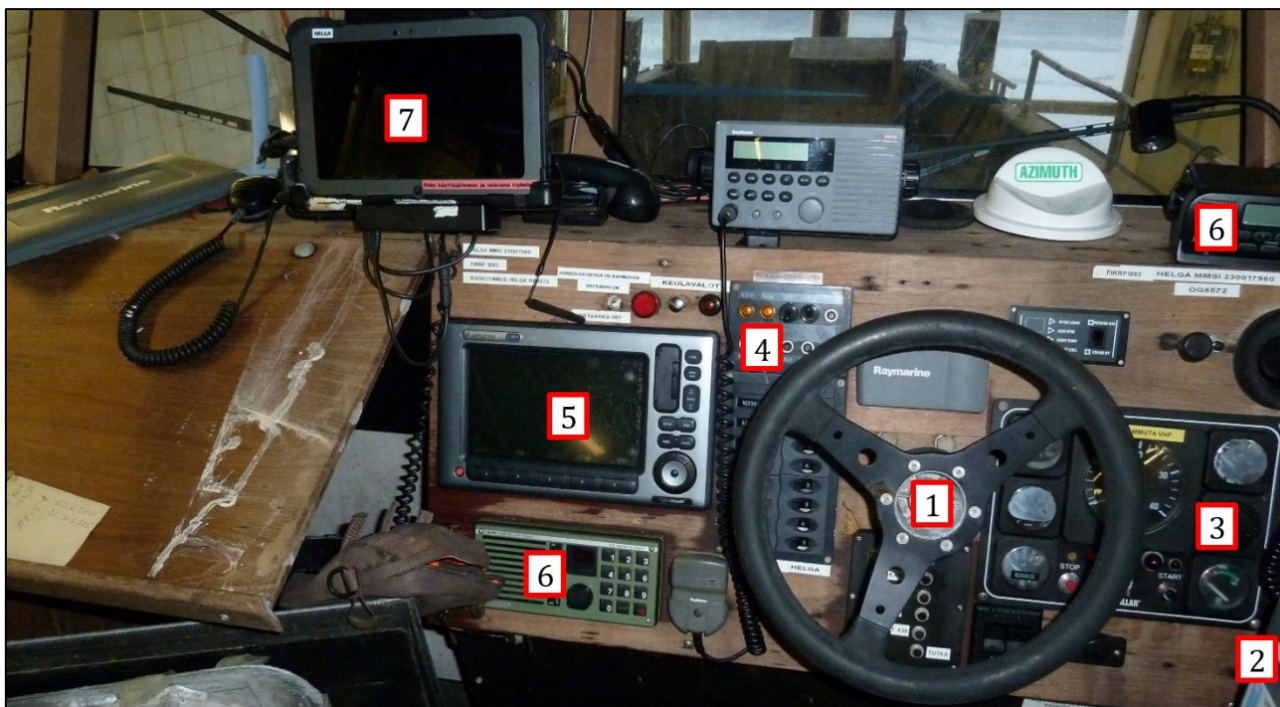
**Kuva 8.** Veneen kojetaulu: (1) ruori, (2) tehonsäätökahvat (kuvan ulkopuolella), (3) moottorinvalvontamittarit, (4) katkaisinpaneelit mm. valot ja pilssipumput, (5) tutka/kaikuluotain/karttaplotteri, (6) meri-VHF -radiopuhelimet, (7) PEKE-päätelaite. (Kuva: OTKES)

Veneen kojetaulun päällä vasemmalla puolella on tablettitietokone, joka toimii päätelaitteena *Pelastuksen kenttäjohtamisjärjestelmälle* (PEKE). Laitetta käytetään pelastustoimen sisäiseen viestintään ja johtamiseen. Laitteessa on karttanäyttö ja järjestelmään kirjautuneet yksiköt jakavat sijaintinsa muille järjestelmän käyttäjille. Onnettomuusmatkalla miehistö ei kirjautunut järjestelmään, joten veneen sijainti ei näkynyt muille käyttäjille. Karttanäyttö ja oman sijainnin seuraaminen toimi myös ilman kirjautumista.
