# M/S Amorellas bottenkänning och strandning 20.9.2020 sydost om Långnäs

M2020-02

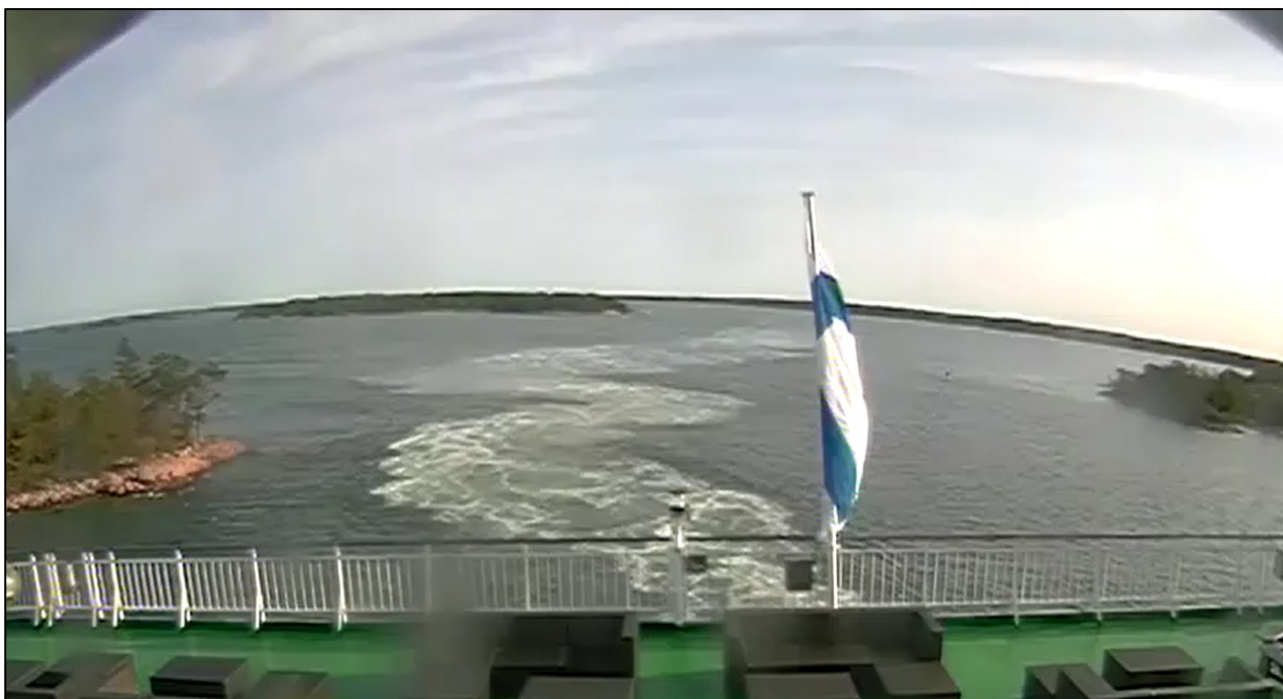
**Kuva 3.** Amorellas kölvatten på bottenkänningsplatsen. Stillbild från övervakningskameran på akterdäck cirka 80 sekunder efter den första bottenkänningen. Holmen som syns vid bildens vänstra kant är Yttre Julholmskläppen. Den normala riktningen att närma sig den smala passagen är i praktiken en riktning nästan i linje med flaggstången. (Bild: Viking Line Abp)

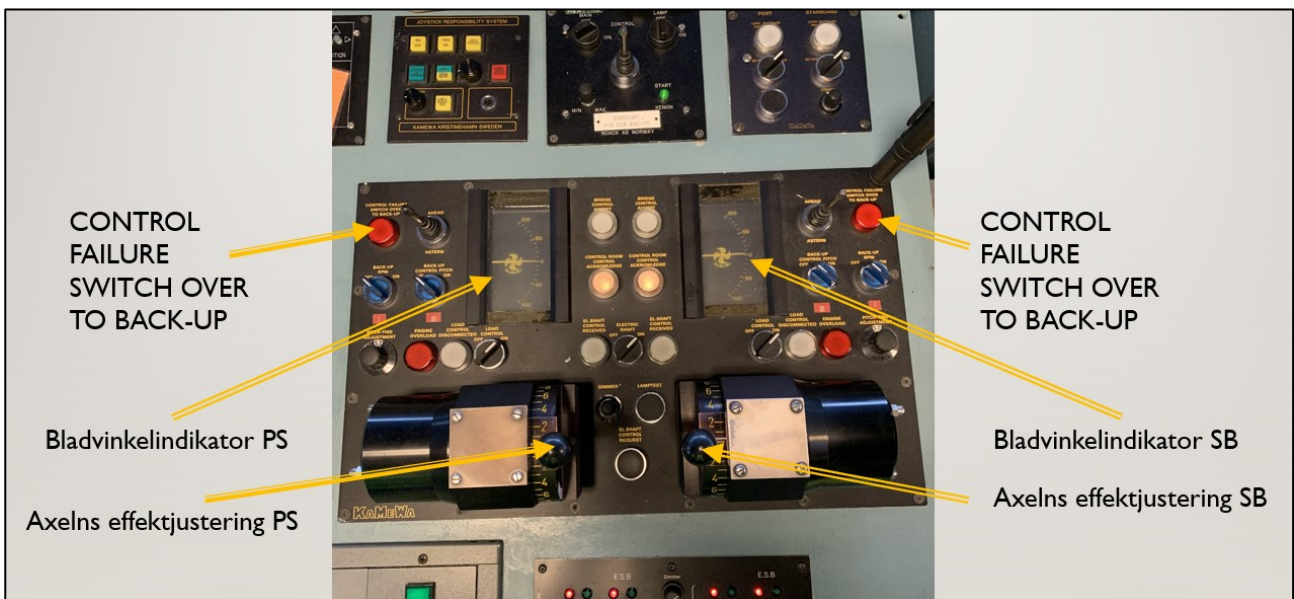
**Kuva 8.** Brytarna till systemet för justering av propellrarnas bladvinklar och reservsystemet i mittkonsolen samt den röda signallampan för felsituationer Control Failure. (Bild: OTKES)

De ovan nämnda reglerspakarna som placerats i mittkonsolen finns vid konsolens högra kant. Framför spakarna finns mätarna som visar bladvinklarna. De har sänkts ned i mittkonsolens plana yta, som är ganska låg. Dessutom har mätarna ett klart skyddsglas som kan orsaka reflektioner. I samma kontrollpanel finns också brytarna till effektjusteringens reservsystem och signallamporna som indikerar fel i propellrarna med ställbara blad. Systemet har inga larm med ljudsignal.

**Enligt fartygshandboken** ska reservsystemet, dvs. Back-up control-systemet, används vid störningar i propellrarna med ställbara blad. När den röda lampan som indikerar en störning tänds (bild 8), ska båda de blåa brytarna bredvid lampan vridas till on-läge. Därefter kan propulsionssystemet justeras med den lilla spaken i panelen. I samband med detta ska dock yttersta försiktighet iaktas på grund av risken för överbelastning av huvudmaskinerna. Befälhavaren ska också underrättas om situationen.

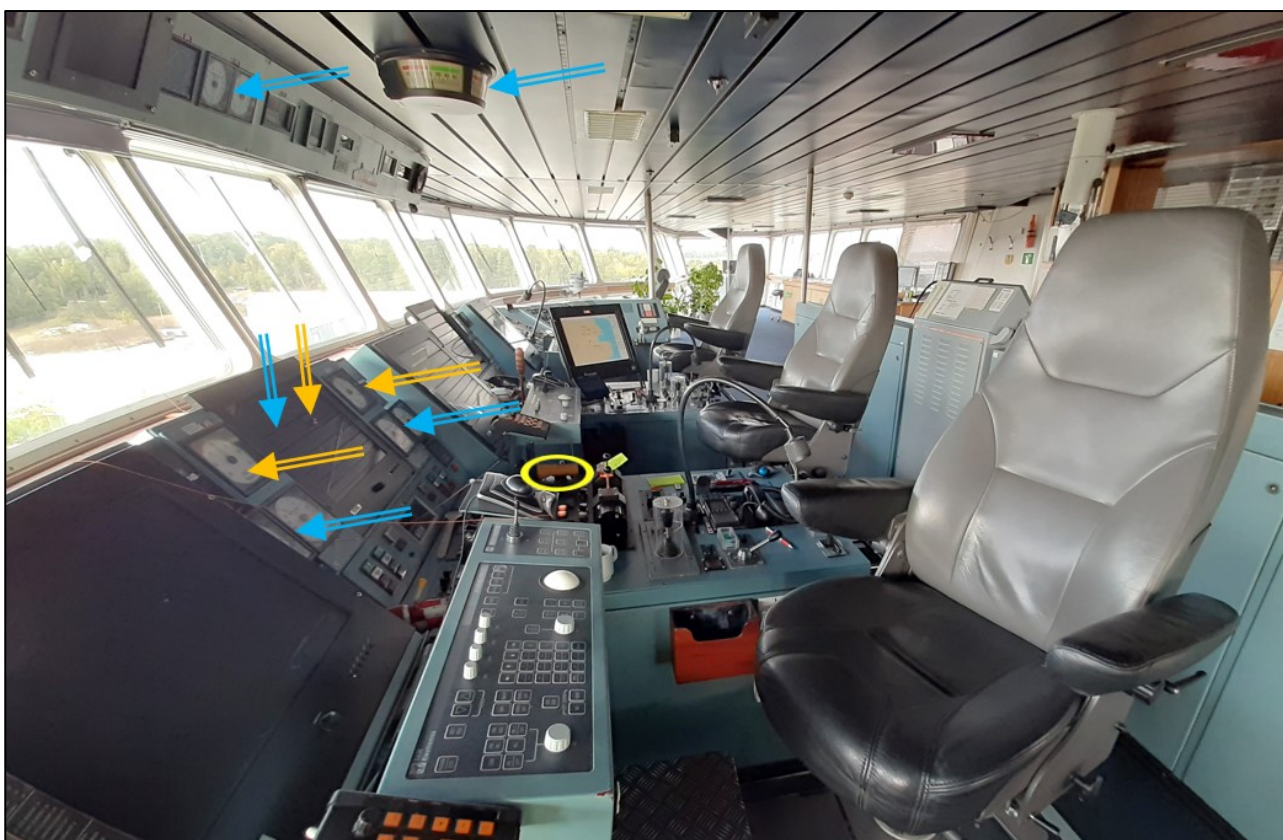
Indikatorerna för roderutslag och girhastigheten (ROT) finns vid mittkonsolen ovanför de främre fönstren samt vid båda styrplatserna. Dessutom kan dessa uppgifter kontrolleras på Conning-skärmen<sup>18</sup> som finns i mitten och rodervinklarna kan kontrolleras på en indikator som finns i taket. På grund av placeringen av rodervinkelmätarna kan informationen som mätarna förmedlar inte observeras samtidigt som rodervinklarna eller girhastigheten granskas.

**Kuva 9.** Styrplatserna på Amorella. Det finns flera rodervinkelmätare (blåa pilar) och girhastighetsmätare (orange) och deras värden kan också följas på Conning-skärmen (lodräta pilar). Dessutom visas girhastigheten på både ECDIS- och radarskärmarna. Bladvinkelmätarna och signallamporna för larmen som gäller de justerbara propellrarnas funktion har placerats i mittkonsolens plana yta vid den gula ellipsen. När olyckan inträffade arbetade linjelotsen vid styrplatsen närmast kameran och vaktstyrmannen vid den mittersta styrplatsen. (Bild: OTKES)

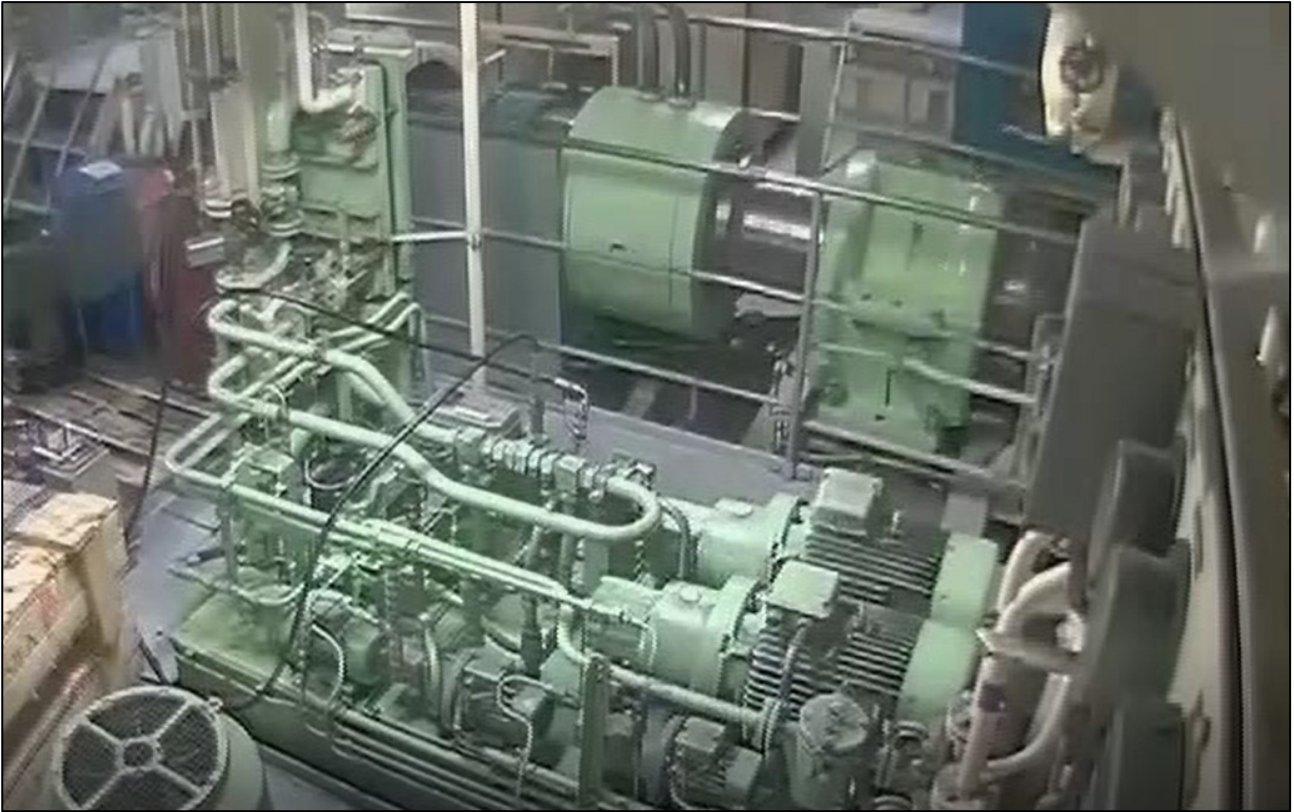
**Kuva 14.** I förgrunden den gröna enheten för justering av propellrarnas bladvinklar. Bakom skyddsräcket syns den högra propelleraxeln. Stillbild av videoinspelningen från övervakningskameran i maskinrummet. (Bild: Viking Line Abp)

Ett funktionsfel uppstod i styrtrycksventilen i styrbords propellerns enhet för justering av bladvinklarna när propulsionseffekten minskades alldeles innan den smala passagen vid Julgrund för att sakta farten. Kolven till V2-ventilen, dvs. booster-ventilen, i hydraulaggregatet rörde sig som planerat till sitt yttersta läge och bladvinklarna började minska. Efter att önskad bladvinkel hade uppnåtts återvände kolven emellertid inte till sitt ursprungsläge, utan fastnade mekaniskt i det yttersta läget. Därför fortsatte bladvinklarna att minska och blev mindre än det som specificerats i effektbegäran, vilket orsakade ett larm. Bladvinklarna minskade ytterligare, övergick till det negativa området och slutligen till fullt backningsläge.

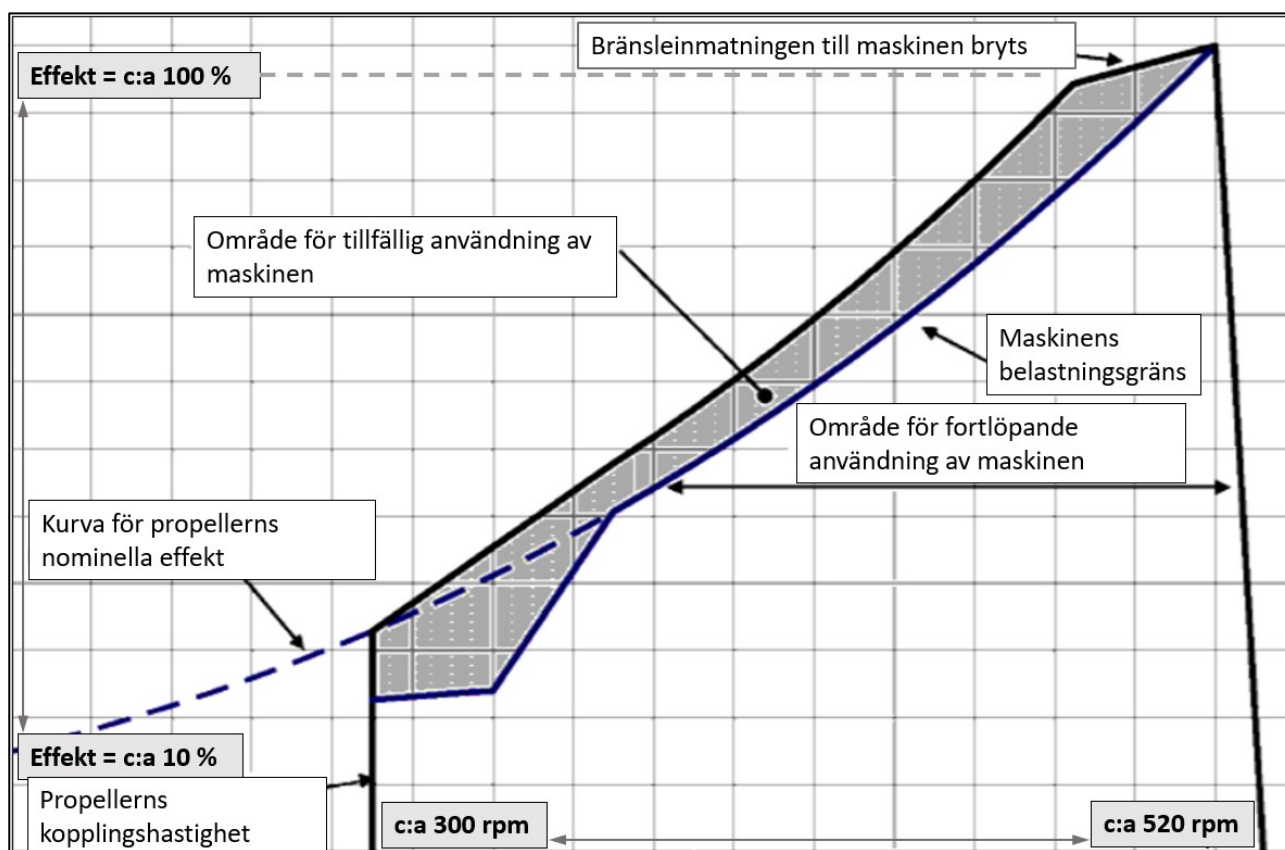
**Kuva 16.** Exempel på hur effekten (y-axeln) som produceras av en medelsnabb stor marin dieselmotor (Ø 460 mm) minskar i takt med att varvtalen (x-axeln) sjunker. På Amorella uppnås huvudmaskinens maximala effekt 5 940 kW vid varvtalet 520 rpm och varvtalen för tillslag av kopplingen är cirka 300 rpm. Den nominella effekten som förmedlas till propellrarna minskar betydligt när man hamnar nedanför området för kontinuerlig användning av maskinen. (Bild: planritning Wärtsilä, anteckningar OTKES)

Huvudmaskinens varvtal minskade snabbt och var under en minut 250 rpm. Hälften av denna tid var varvtalet mindre än 110 rpm. I detta varvtalsområde var huvudmaskinens effekt endast cirka 10 procent av maskinens högsta effekt. Propelleraxelns rotationshastighet var som allra minst cirka 25 rpm, och då var huvudmaskinens varvtal på motsvarande sätt 85 rpm.

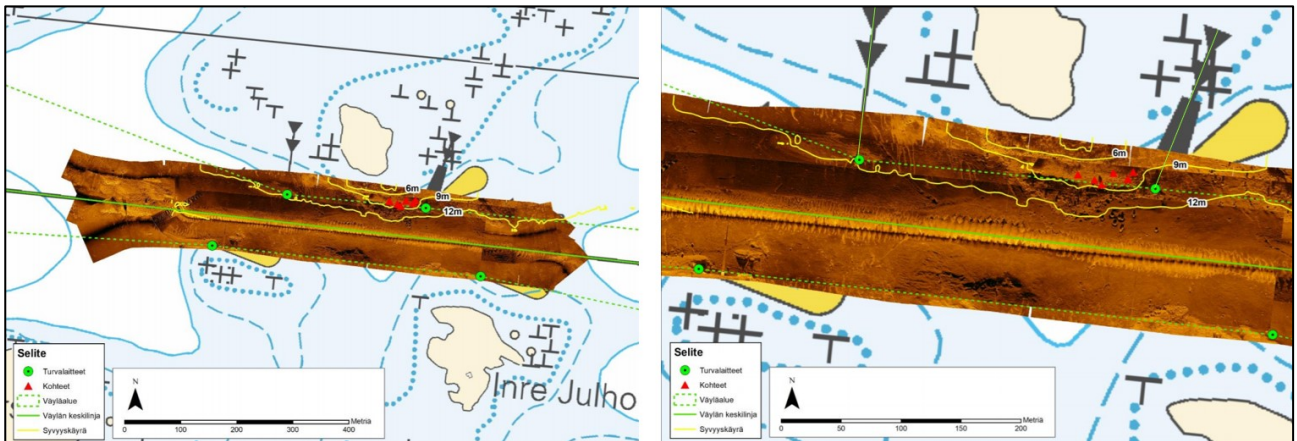
**Kuva 18.** Till vänster en översikt av det undersökta området, till höger en förstoring av den smala passagen vid Julgrund. De röda trianglarna väster om sydbojen vid Julgrund är observationer som gjorts i bottenområdet. (Bild: Försvarsmakten)

Vid markeringen N5 som syns på bilderna finns en sten som har tydliga spår av färg och rost. Stenen fanns utanför farledsområdet och hade inte flyttat på sig. Stenens övre yta fanns på cirka 6,0 meters djup. Vid N4 fanns inga kollisionsspår, men i området upptäcktes färgflagor och spår av propellerströmmen.

Ett cirka 15 m<sup>3</sup> stort stenblock lossnade på grund av kollisionskraften som fartyget orsakade, sannolikt vid punkt X, och fördes med fartyget längs en sträcka på cirka 15 meter. Blocket hamnade vid punkt N1 så att dess södra kant enligt dykarnas uppskattning fanns cirka 0,8 meter innanför farledsområdets gräns och blockets övre kant på cirka 7,2 meters djup. Stenblocket hade kollisionsspår samt färg- och rostspår på alla sidor. Vid punkt X observerades en tydlig grop och på havsbotten fanns en fåra som började vid X och gick i västlig och sydvästlig riktning.

Vid N2 upptäcktes en sten och det fanns färg- och rostspår både på stenen och i omgivningen. Stenens övre yta fanns på cirka 6,4 meters djup. Vid N7 fanns tre stenar som alla hade färg- och rostspår och i omgivningen fanns det mycket färgflagor. Det minsta djupet för stenarnas övre yta var cirka 6,7 meter. Alldeles norr om observationspunkten, cirka 5 meter bort, fanns en större sten, men den hade inga kollisionsspår.

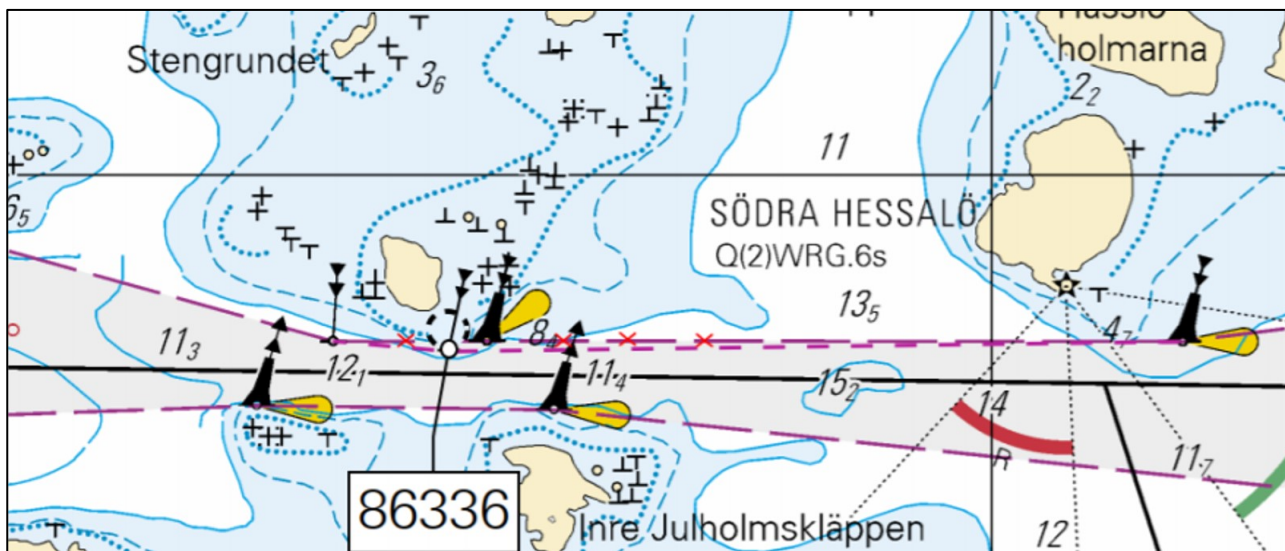
**Kuva 20.** Utdrag ur sjökortet, med markeringar för platsen för stenblocket som hamnat vid farledens kant (svart streckad linje), det tillfälliga märket 86336 som varnar för stenblocket samt den tillfälliga förändringen av farledens kantlinje (violett kort streckad linje). (Kartmaterial: Underrättelser för sjöfarande/Transport- och kommunikationsverket)

I Trafikledsverkets undersökningar konstaterades det att stenblocket låg cirka 1,5 m utanför farledsområdet. Eftersom det fanns spår av att stenblocket hade rört på sig i vallen utanför farledsområdet, bedömde Trafikledsverket att blocket hade flyttats till farledsområdet som en

**Archipelago VTS** fick via Olycksutredningscentralen information om att marinens dykare hade hittat ett stenblock intill farledens kant. Därefter justerades farledens kantlinje tillfälligt genom att placera ut ett separat sydmärke vid stenblocket, cirka 45 meter väst-sydväst om bojen vid Julgrund. Information om att farledsområdet hade blivit smalare och ett nytt märke hade placerats ut förmedlades i Transport- och kommunikationsverkets sammanfattning Underrättelser för sjöfarande den 30 september 2020.

**Trafikledsverket** bekräftade vattendjupet i farledsområdet till 8,5 meter söder om den tillfälliga kantlinjen och farleden öppnades för trafik den 2 oktober 2020 kl. 16. Information om de ovan nämnda ändringarna förmedlades för andra gången i en sammanfattning som publicerades den 10 oktober 2020, som också innehöll uppgifter om stenen under vattenytan vid farledsområdets kant och det riktgivande utdraget ur sjökortet nedan.

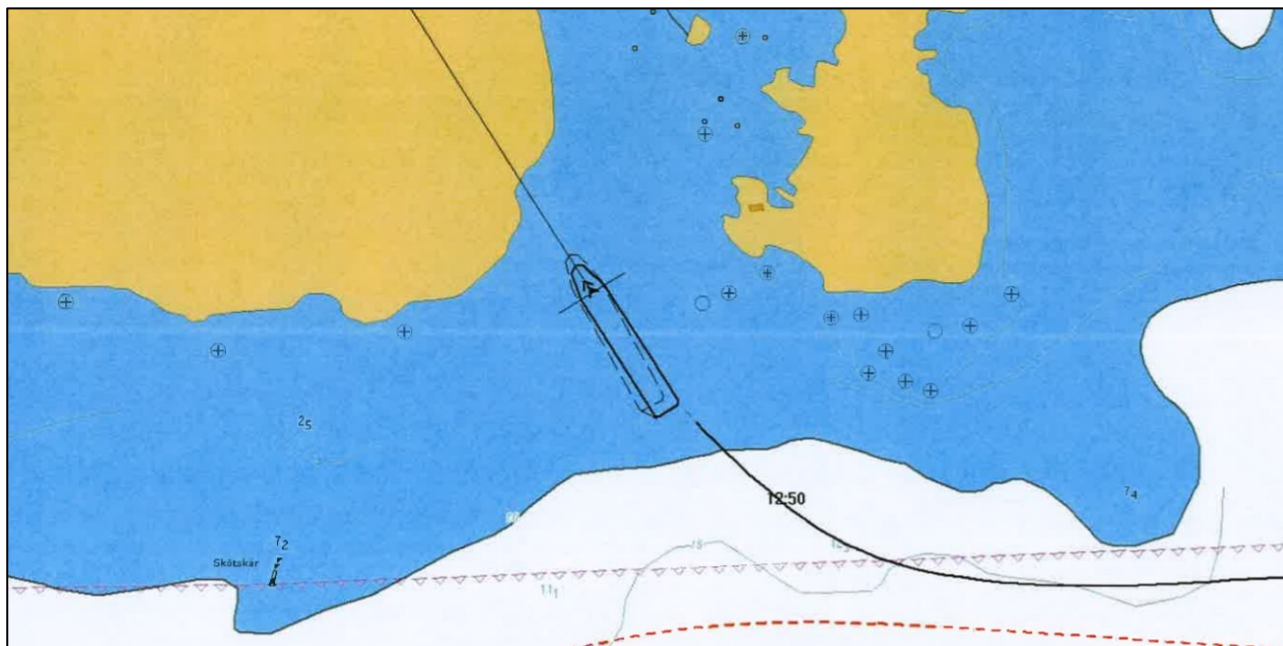
**Kuva 21.** Fartygets position när fartyget körde upp på stranden vid Järsö enligt ECDIS-lägesbilden från fartyget. Uppgifter som stöder navigeringen i farleden har valts ut till det elektroniska sjökortet. Därför syns inte djupuppgifter för grunt vatten eller undervattensobjekt såsom elkablar. (Bild: Viking Line Abp)

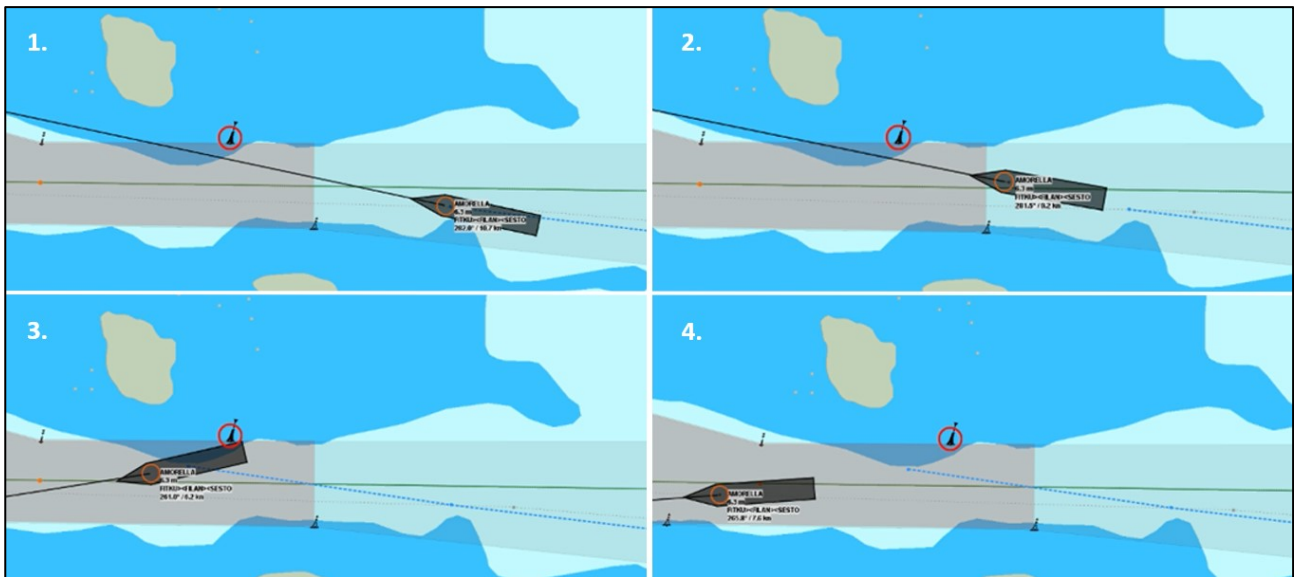
**Kuva 23.** Enligt bilder från VTS-upplagringen som plockats med cirka ½ minuts mellanrum befinner sig fartyget hela tiden i farledsområdet så att endast fartygets akter snuddar vid bojen vid Julgrund. (Bild: Archipelago VTS)

Eftersom Olycksutredningscentralen inte hade någon annan information om fartygets färd när utredningen inleddes, väckte VTS-upplagringen misstankar om ett hinder i farledsområdet. Därför undersöktes också detta alternativ i utredningen. Av samma skäl inledde Trafikledsverket ramningar av farledsområdet genast efter olyckan (se kapitel 2.2.2 ovan).

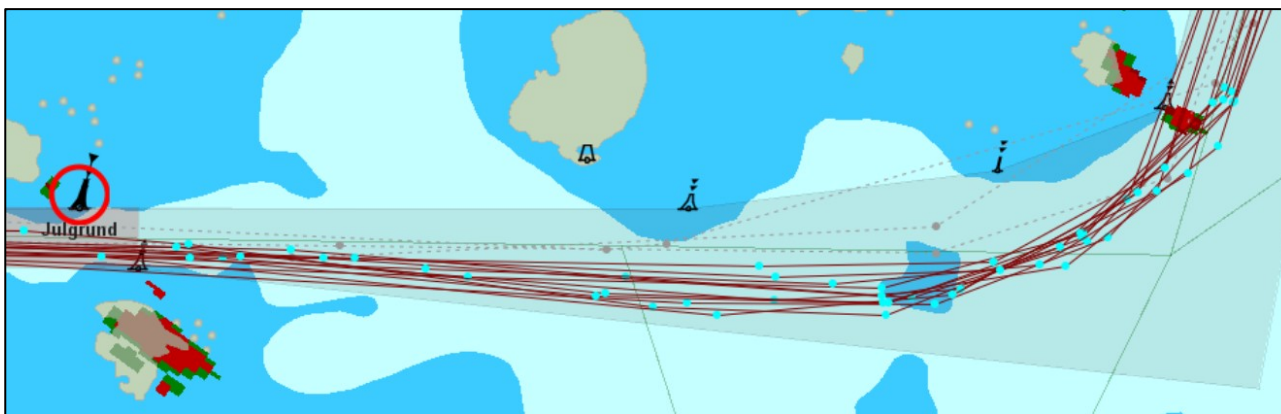
Enligt sammanfattningen verkar Amorella varje gång ha kört vid passagen klart söder om farledens mittlinje. När fartyget i samband med den aktuella olyckan körde ut från farledsområdet vid områdets norra del, befann sig fartyget enligt VTS-systemet fortfarande i farledsområdet. Dessa båda observationer tyder på att det i stället för en sporadisk avvikelse är fråga om ett systematiskt positioneringsfel.

**Kuva 24.** VTS sammanfattning av Amorellas rutter vid ankomsten till den smala passagen vid Julgrund i september 2020. Bojen vid Julgrund, som fartyget körde över i samband med olyckan, har markerats med en röd cirkel på bilden. (Bild: Archipelago VTS, cirkelmarkering OTKES)
