# M/S Amorellan pohjakosketus ja rantaan ajaminen 20.9.2020 Långnäs kaakkoispuolella

M2020-02

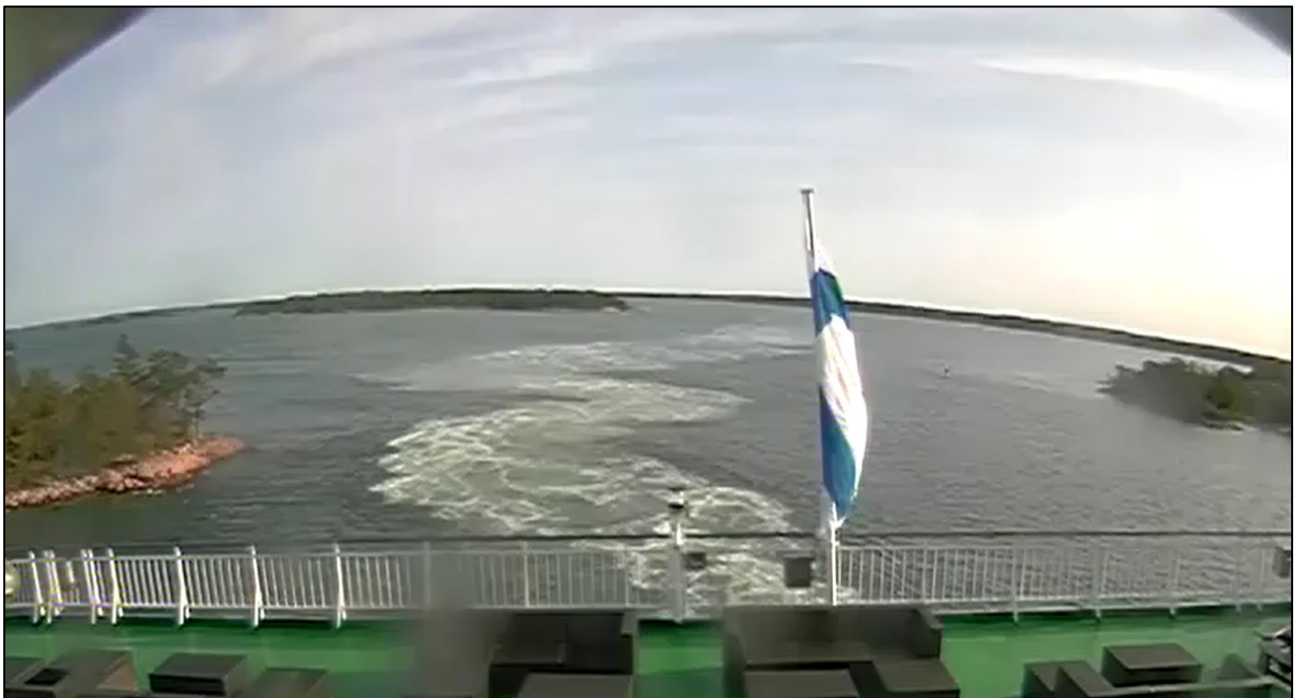
**Kuva 3.** Amorellan vanavesi pohjakosketuspaikalla. Pysäytyskuva peräkannen valvontakameran tallenteesta noin 80 sekuntia ensimmäisen pohjakosketuksen jälkeen. Kuvan vasemmassa reunassa näkyvä saari on Yttre Julholmskläppen. Kapeikon normaali lähestymissuunta on käytännössä lähes lipputangon linjan mukainen suunta. (Kuva: Viking Line Oyj)

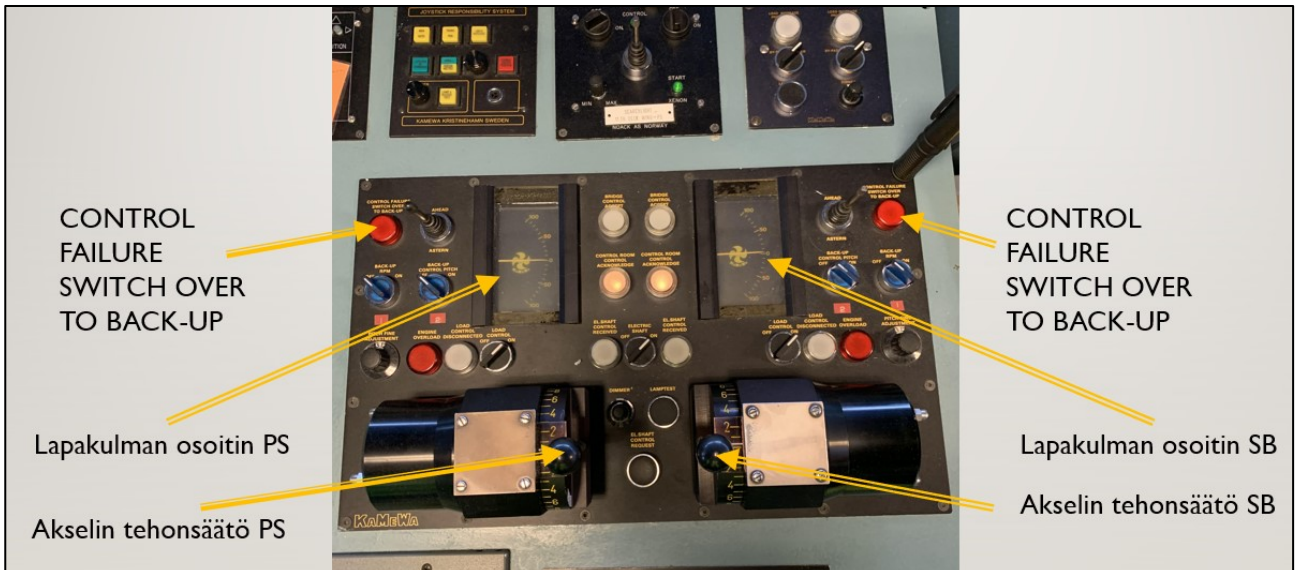
**Kuva 8.** Keskikonsolissa olevat potkurien lapakulmien säätöjärjestelmän ja varajärjestelmän käyttökytkimet sekä vikatilanteen punainen merkkivalo Control Failure. (Kuva: OTKES)

Edellä mainittuun keskikonsoliin sijoitetut tehonsäätökahvat ovat konsolin oikeanpuoleisessa reunassa. Kahvojen etupuolella on lapakulmia osoittavat mittarit, jotka on upotettu keskikonsolin varsin matalalla olevaan tasopintaan. Lisäksi mittareiden suojalasi on kirkas, mikä voi aiheuttaa heijastuksia. Samassa hallintapaneelissa on myös tehonsäädön varajärjestelmän käyttökytkimet ja säätölapapotkureiden viasta kertovat merkkivalot. Järjestelmässä ei ole äänihälytystä.

**Aluskäsikirjan mukaan** säätolapapotkurien häiriötilanteissa käytetään varajärjestelmää eli Back-up control -järjestelmää. Kun häiriötilannetta ilmaiseva punainen valo (kuva 8) syttyy, molemmat sen vieressä olevat siniset kytkimet tulee kääntää on-asentoon. Sen jälkeen propulsiojärjestelmää voi säätää paneelissa olevalla pienellä sauvaohjaimella. Tässä on kuitenkin noudatettava äärimmäistä varovaisuutta pääkoneiden ylikuormittumisvaaran vuoksi. Tilanteesta on myös ilmoitettava päällikölle.

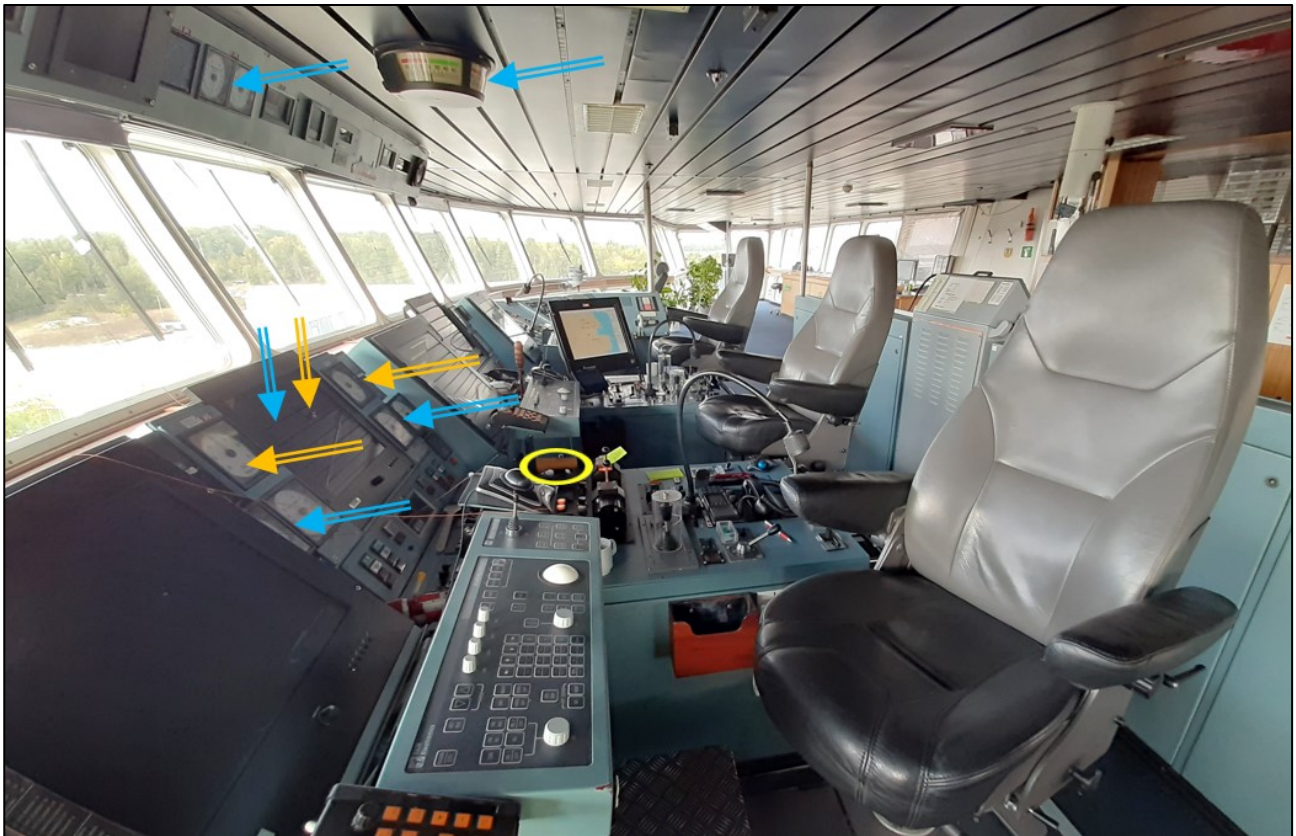
Peräsinkulmien ja kääntymisnopeuden (ROT) osoittimia on keskikonsolin kohdalla etuikkunoiden yläpuolella sekä molemmilla ohjauspaikoilla. Lisäksi näitä tietoja voidaan tarkkailla keskellä olevasta Conning-näytöstä<sup>18</sup> ja peräsinkulmia katossa olevasta osoittimesta. Lapakulmamittarien sijainnin vuoksi niiden välittämää informaatiota ei voi havaita peräsinkulmia tai käännösnopeutta tarkkailtaessa.

**Kuva 9.** Amorellan ohjailupaikat. Peräsinkulmamittareita (siniset nuolet) ja kääntymisnopeusmittareita (oranssi) on useita ja arvoja voi seurata myös Conning-näytöltä (pystynuolet). Lisäksi kääntymisnopeus on nähtävissä sekä ECDIS:n että tutkan näytöiltä. Lapakulmamittarit ja säätölapapotkureiden toimintaa koskevat hälytysvalot on sijoitettu keskikonsolin tasopintaan keltaisen ellipsin kohdalle. Onnettomuuden tapahtuessa linjaluotsi työskenteli lähinnä kameraa olevassa ohjauspisteessä ja vahtiperämies keskimmaisessa. (Kuva: OTKES)

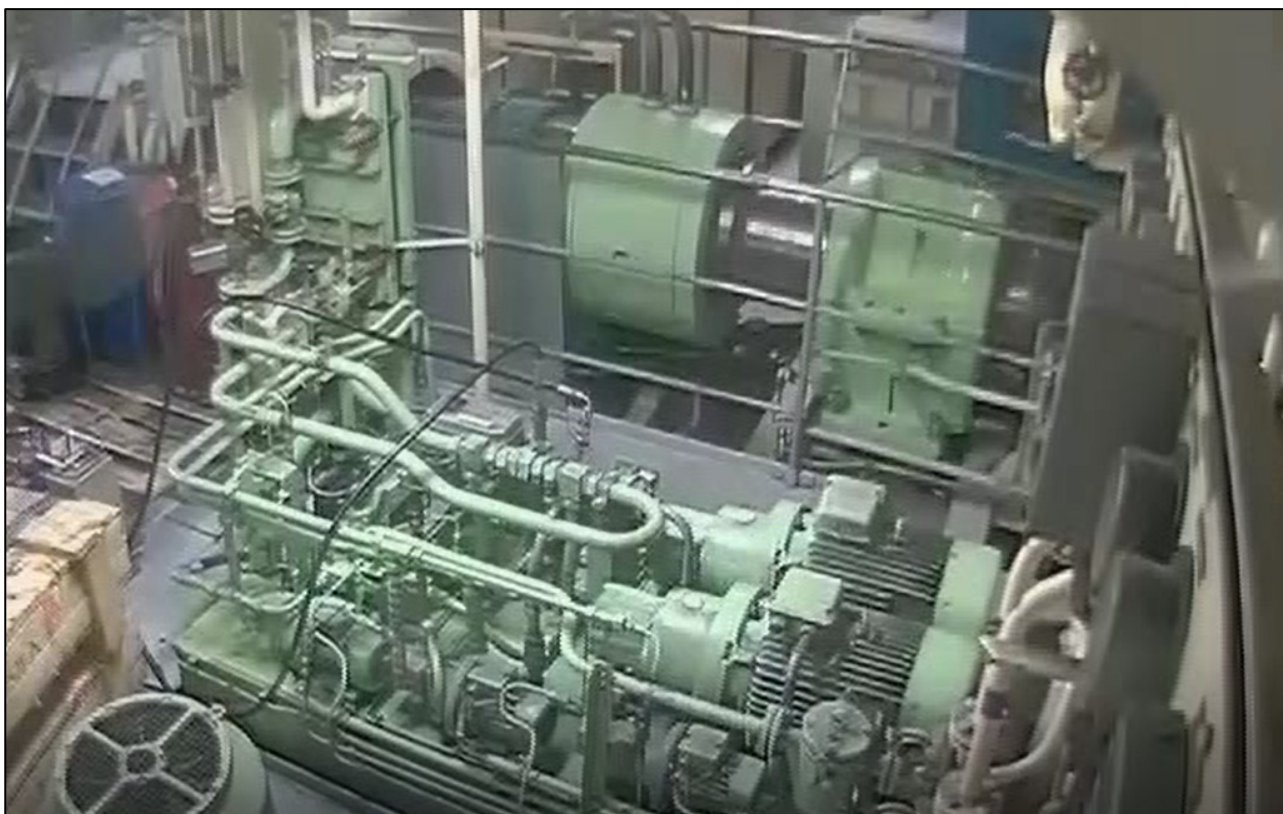
**Kuva 14.** Etualalla potkurien lapakulmien vihreä säätöyksikkö. Suojakaiteen takana näkyy oikea potkuriakseli. Pysäytyskuva konehuoneen valvontakameran videosta. (Kuva: Viking Line Oyj)

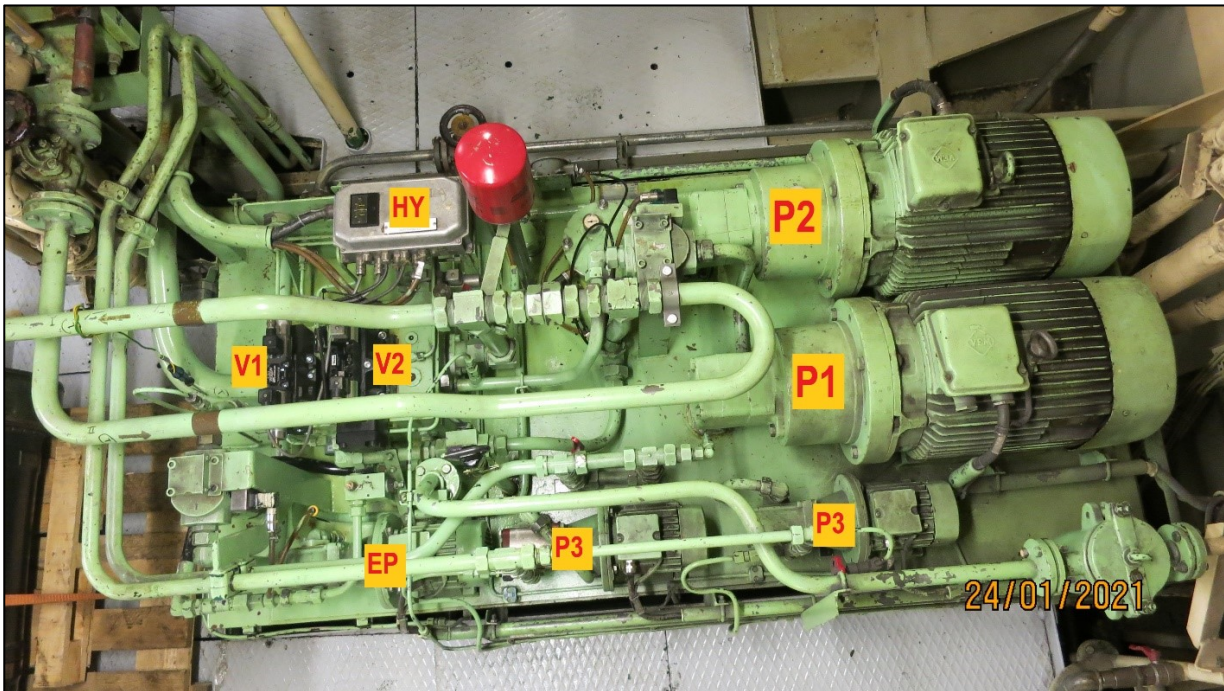
**Kuva 15.** Hydraulipumput P1 ja P2, hätähydraulipumppu EP, tiivistehydraulipumput P3 (2kpl), pro-  
portionaaliventtiili V1, booster-venttiili V2 ja hydraulikan ohjausyksikkö HY. (Kuva: Viking  
Line Oyj, merkinnät OTKES)

Oikean potkurin lapakulmien säätöyksikön ohjauspaineventtiiliin tuli toimintahäiriö, kun propulsiotehoa vähennettiin nopeuden hidastamiseksi ennen Julgrundin kapeikkoa. Hydraulikkakoneikossa sijaitsevan V2-venttiilin eli booster-venttiilin mäntä liikkui suunnitellusti ääriasentoonsa ja lapakulmat alkoivat pienentyä. Halutun lapakulman toteuduttua mäntä ei kuitenkaan palautunut alkuasentoonsa, vaan jumiutui mekaanisesti ääriasentoonsa. Siksi lapakulmat jatkoivat kääntymistään ja menivät tehopyyntöä pienemmille kulmille, mikä aiheutti hälytyksen. Lapakulmat pienenivät edelleen ja siirtyivät negatiiviselle alueelle ja lopulta täyden peruutuksen asentoon.

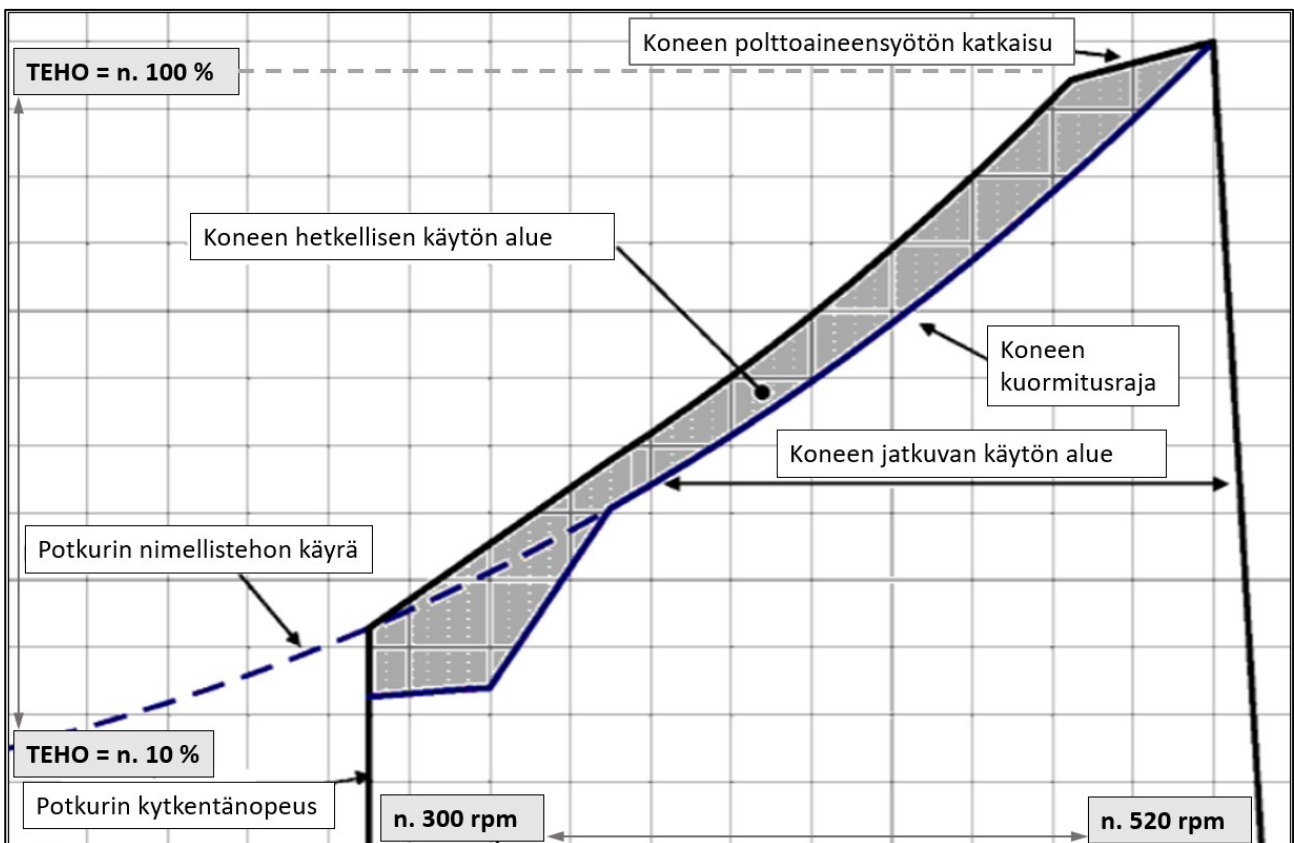
Vaikka lapakulmat olivat noin puolen minuutin ajan täyden peruutuksen asennossa, peruutusteho oli siinä vaiheessa enää murto-osa oikean potkuriakselin täydestä tehosta. Akseliin oli kytkettynä vain yksi pääkone ja sen ruiskutusohje oli pienentynyt eteenpäin ajon lapakulmaohjeen aiemmin muuttuessa. Peruutukselle siirtyneet lapakulmat lisäsivät voimakkaasti koneen kuormitusta eikä pienentynyt ruiskutusohje jaksanut pitää yllä koneen normaalia kierroslukua.

**Kuva 16.** Esimerkkikuva keskinopean ison meridieselin (Ø 460 mm) tuottaman tehon (y-akseli) vähenemisestä kierrosten (x-akseli) pienentyessä. Amorellassa pääkoneen maksimiteho 5940 kW saavutetaan kierrosnopeudella 520 rpm ja kytkimen kiinnittämisen kierrokset ovat noin 300 rpm. Potkurille välittyvä nimellisteho laskee merkittävästi koneen jatkuvan käytön alueen alapuolelle mentäessä. (Kuva: pohjakuva Wärtsilä, merkinnät OTKES)

Pääkoneen kierrosluku laski nopeasti ja oli minuutin ajan alle 250 rpm. Puolet tästä ajasta kierrosluku oli alle 110 rpm, millä kierroslukualueella pääkoneen teho oli enää noin 10 % koneen suurimmasta tehosta. Potkuriakselin pyörimisnopeus oli kaikkein pienimmillään noin 25 rpm, jolloin pääkoneen kierrokset olivat vastaavasti noin 85 rpm.

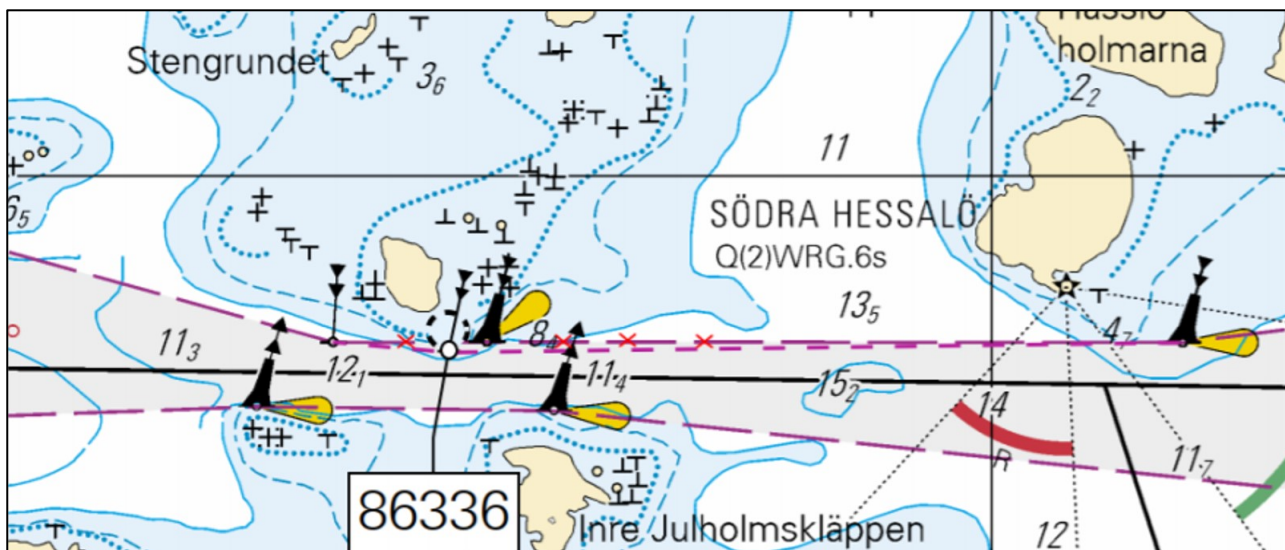
**Kuva 20.** Merikarttaote, johon on merkitty väylän reunaan kulkeutuneen lohkarren paikka (musta katkoviiva), siitä varoittava tilapäinen viitta numero 86336 sekä tilapäinen väylän reunalinjan muutos (violetti lyhyt katkoviiva). (Kartta-aineisto: Tiedonantoja merenkulkijoille/ Liikenne- ja viestintävirasto)

Väyläviraston tutkimuksissa todettiin, että lohkarre oli noin 1,5 m väyläalueen puolella. Koska väyläalueen ulkopuolella olevassa penkereessä oli lohkarren liikkumisesta syntyneitä jälkiä, Väylävirasto arvioi sen siirtyneen väyläalueelle Amorellan pohjakosketuksen seurauksena. Kivenlohkare räjäytettiin 21.10.2020 ja väylän riittävä kulkusyvyys varmistettiin sen jälkeen sekä tankoharauksilla että monikeilaamalla. Väylä oli räjäytystyön vuoksi suljettuna noin vuorokauden.

**Archipelago VTS** sai Onnettomuustutkintakeskuksen kautta tiedon Merivoimien sukeltajien löytämästä lohkarreesta aivan väylän reunassa. Sen jälkeen väylän reunalinjaa muutettiin tilapäisesti, asentamalla uusi erillinen eteläviitta lohkarren kohdalle noin 45 metrin päähän länsi-lounaaseen Julgrundin poijusta. Väyläalueen kaventumisesta ja uudesta viitasta tiedotettiin Liikenne- ja viestintäviraston julkaisemassa Tiedonantoja merenkulkijoille -koosteessa 30.9.2020.

**Väylävirasto** vahvisti väyläalueen vesisyvyydeksi 8,5 metriä tilapäisen reunalinjan eteläpuolella ja väylä avattiin liikenteelle 2.10.2020 klo 16. Toisen kerran edellä mainituista muutoksista tiedotettiin 10.10.2020 julkaistussa koosteessa, jossa oli maininta myös väyläalueen reunassa olevasta vedenalaisesta kivistä sekä alla oleva viitteellinen merikarttaote.

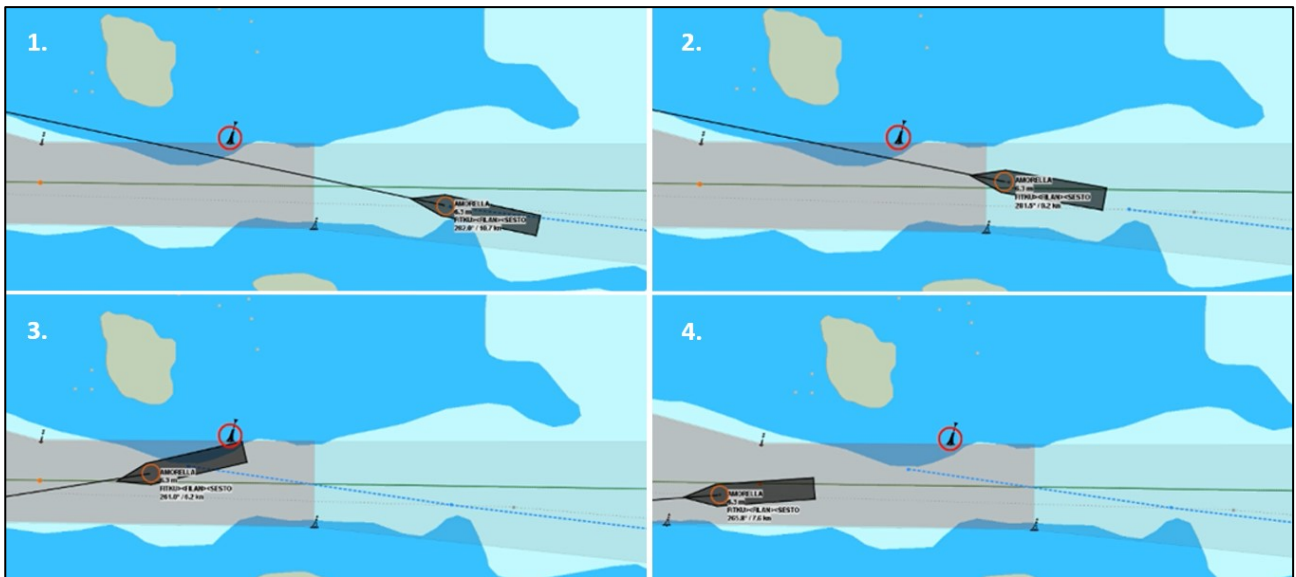
**Kuva 23.** VTS-tallenteesta noin ½ minuutin välein poimittujen kuvien mukaan alus kulkee koko ajan väyläalueella siten, että vain aluksen perä hipaisee Julgrundin poijua. (Kuva: Archipelago VTS)

Koska Onnettomuustutkintakeskuksella ei ollut tutkinnan alkaessa muuta tietoa aluksen kulkusta, VTS-tallenne herätti epäilyksen väyläalueella olleesta esteestä. Siksi tutkinnassa tarkasteltiin myös tätä vaihtoehtoa. Samasta syystä Väylävirasto käynnisti väyläalueen haraukset heti onnettomuuden jälkeen (ks. edellä luku 2.2.2).

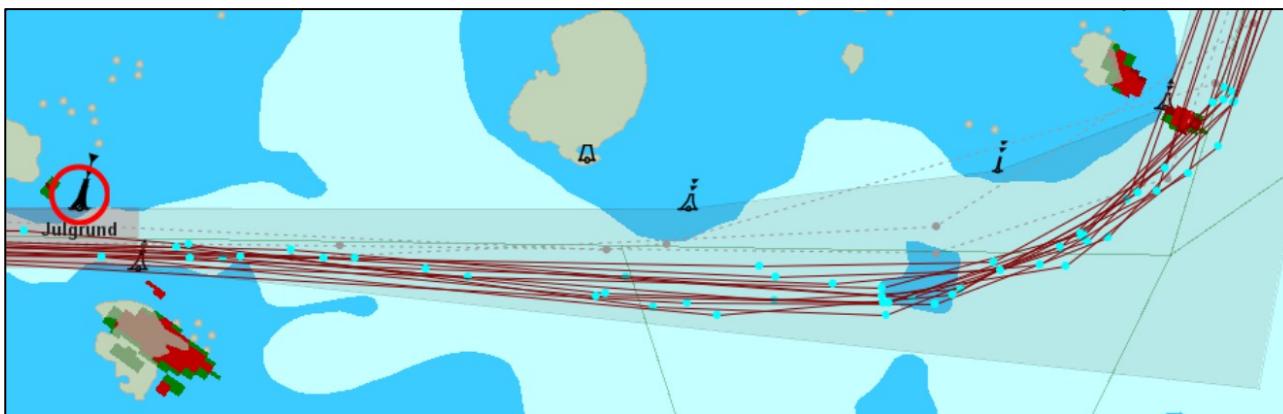
Koonnin mukaan Amorella näyttäisi kulkeneen kapeikon kohdalla joka kerran selvästi väylän keskilinjan eteläpuolella. Kun alus tässä onnettomuudessa ajautui ulos väyläalueelta sen pohjoispuolelle, VTS-järjestelmän mukaan alus oli vielä väyläalueella. Nämä molemmat havainnot viittaavat siihen, että satunnaisten hajonnan sijasta kyseessä on systemaattinen paikannusvirhe.

**Kuva 24.** VTS:n koonti Amorellan reiteistä Julgrundin kapeikkoon saavuttaessa syyskuussa 2020. Kuvassa on punaisella ympyrällä merkitty Julgrundin poiju, jonka yli alus onnettomuudessa ajoi. (Kuva: Archipelago VTS, ympyrämerkintä OTKES)
