# Harrasterakenteisen lentokoneen lento-onnettomuus Hyvinkäällä 27.9.2021

L2021-03

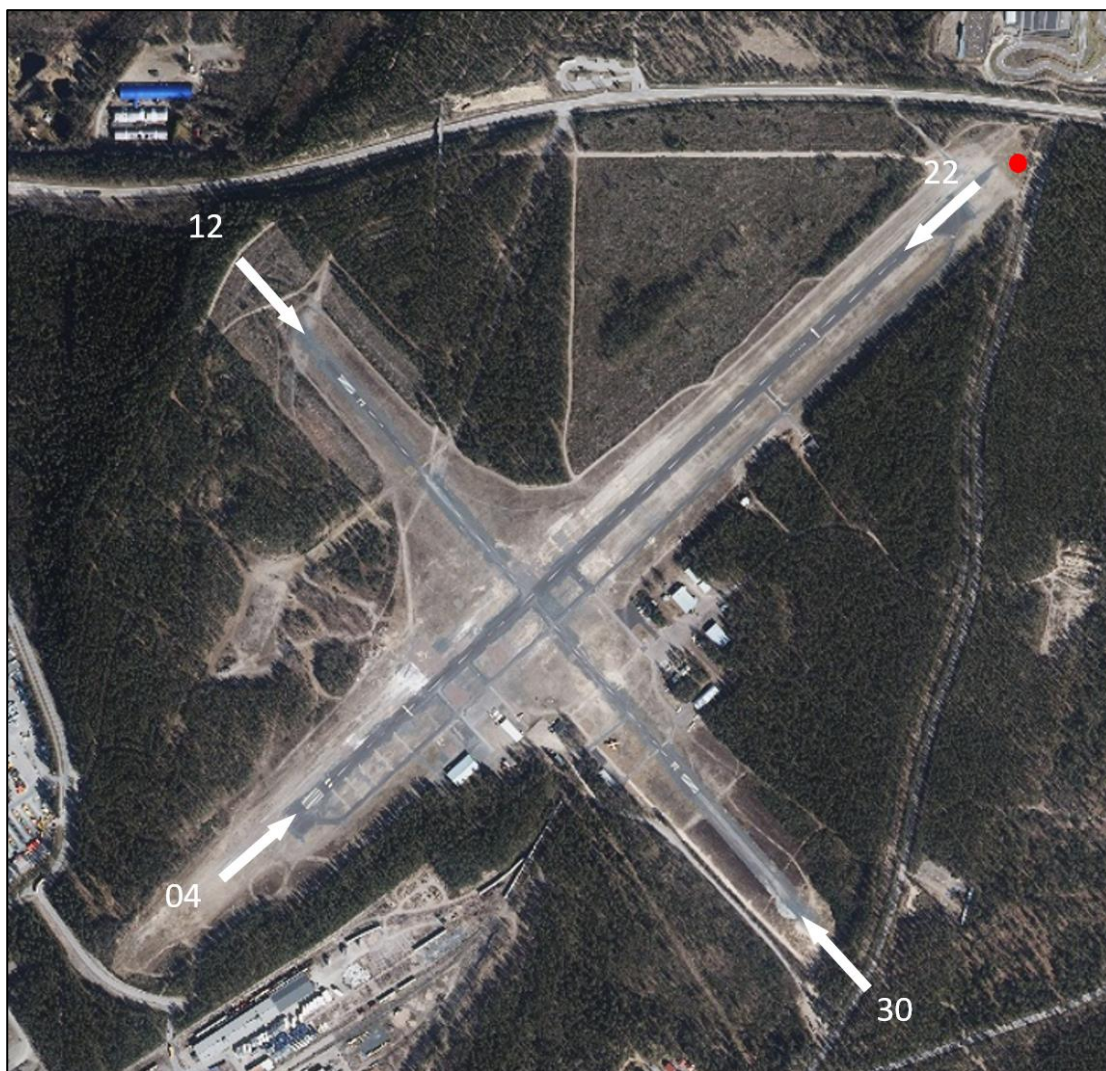
**Kuva 2.** Hyvinkään lentopaikan ilmakeku. Kiitotienumerot on merkitty kuvaan valkoisilla nuolilla, ja onnettomuuspaikka punaisella pisteellä. (Ilmakeku: Ortoilmakeku ©Maanmittauslaitos 11/2021, muokkaukset: OTKES)

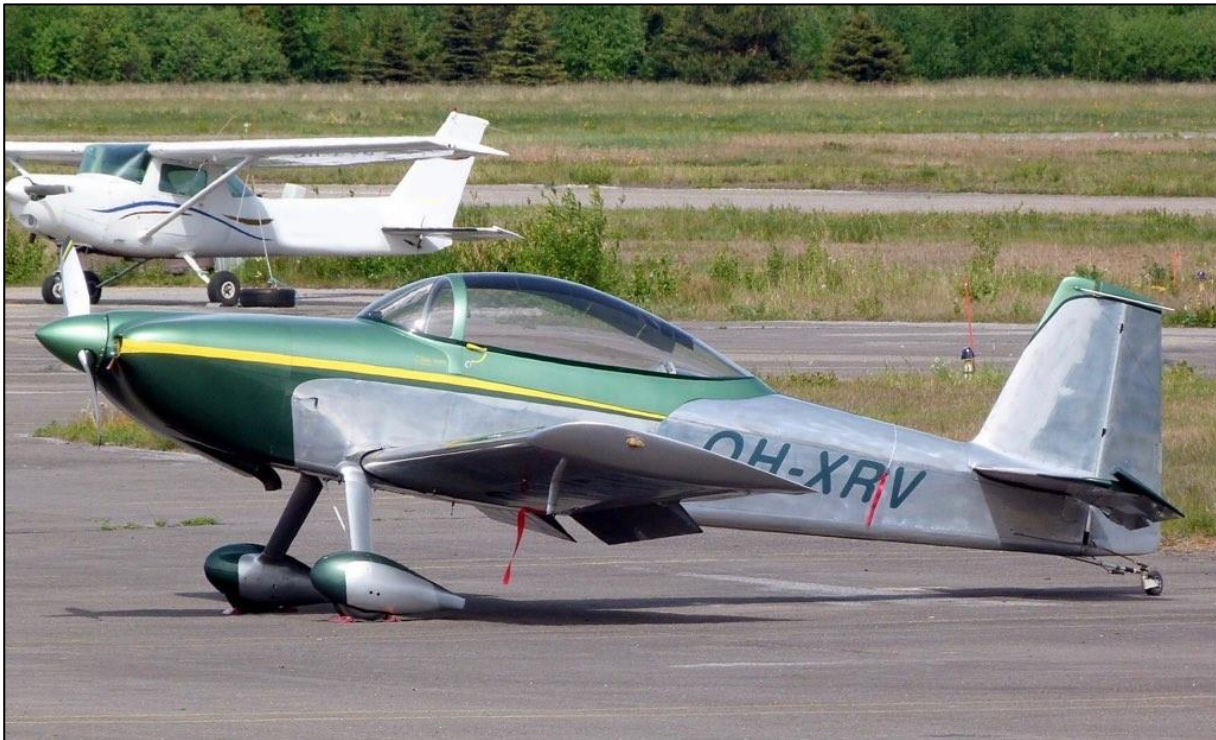
**Kuva 3.** Onnettomuudessa ollut RV-8 lentokone ennen onnettomuutta. (Kuva: Lentokoneen omistaja)

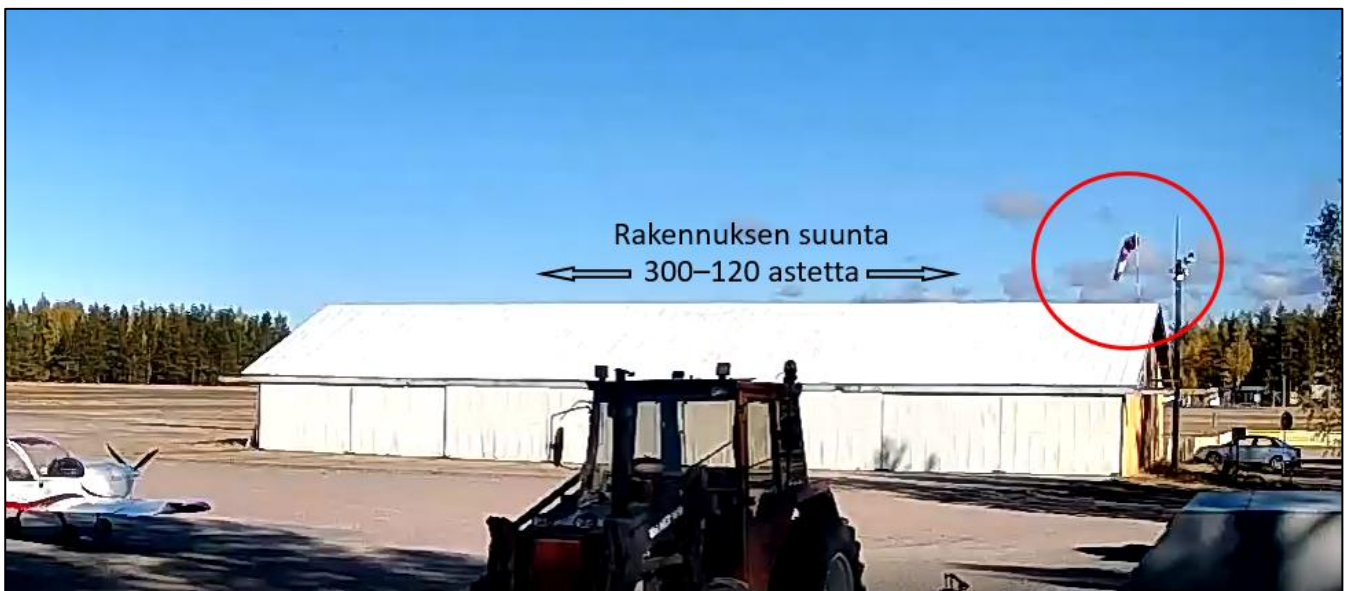
Sää tapahtumapäivänä oli aurinkoinen. Helsinki-Vantaan säähavaintojärjestelmän lentosäähavainnon<sup>19</sup> mukaan tuulen suunta oli 110 astetta ja vaihteluväli 080–170 astetta tuulen nopeuden ollessa kolme metriä sekunnissa. Lämpötila oli 12 Celsius-astetta ja kastepiste kahdeksan Celsius-astetta. Ilmanpaine oli 1031 hPa. Näkyvyys oli yli 10 kilometriä ja noin 550 metrin korkeudessa oli lievää pilvisyyttä. Helsinki-Vantaan lentoasema sijaitsee 37 kilometrin etäisyydellä Hyvinkään lentopaikasta. Hyvinkään lentopaikalla ei ole automaattista säähavaintojärjestelmää. Hyvinkään lentopaikan valvontakamera kuvasi tuulipussia onnettomuushetkellä, ja sen perusteella tuulen voimakkuus oli 2–3 metriä sekunnissa suunnasta 120–130 astetta. Tuulipussin perusteella onnettomuushetkellä ei ollut havaittavissa puuskaisuutta tai tuulen suunnan vaihtelua.

**Kuva 8.** Hyvinkään lentopaikan tuulipussi onnettomuushetkellä. Tuulipussi on ympyröity punaisella. (Kuva: Hyvinkään lentopaikan valvontakameratallenne, muokkaukset: OTKES)

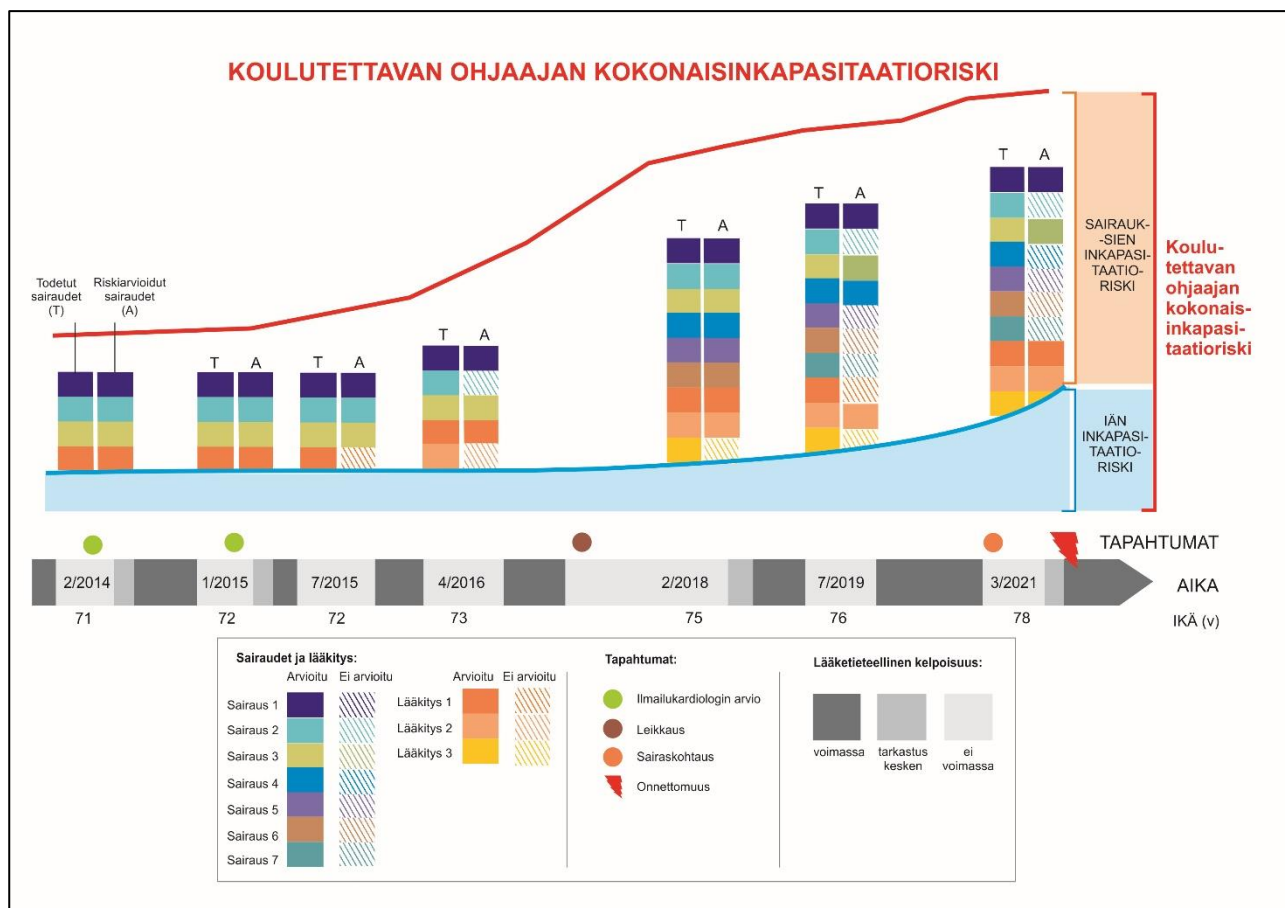
**Kuva 11.** Kokooma sairauksista ja lääkityksistä ilmailulääketieteellisissä kelpoisuustarkastuksissa sekä inkapasitaatoriskin<sup>31</sup> muutoksesta. (Kuva: OTKES)

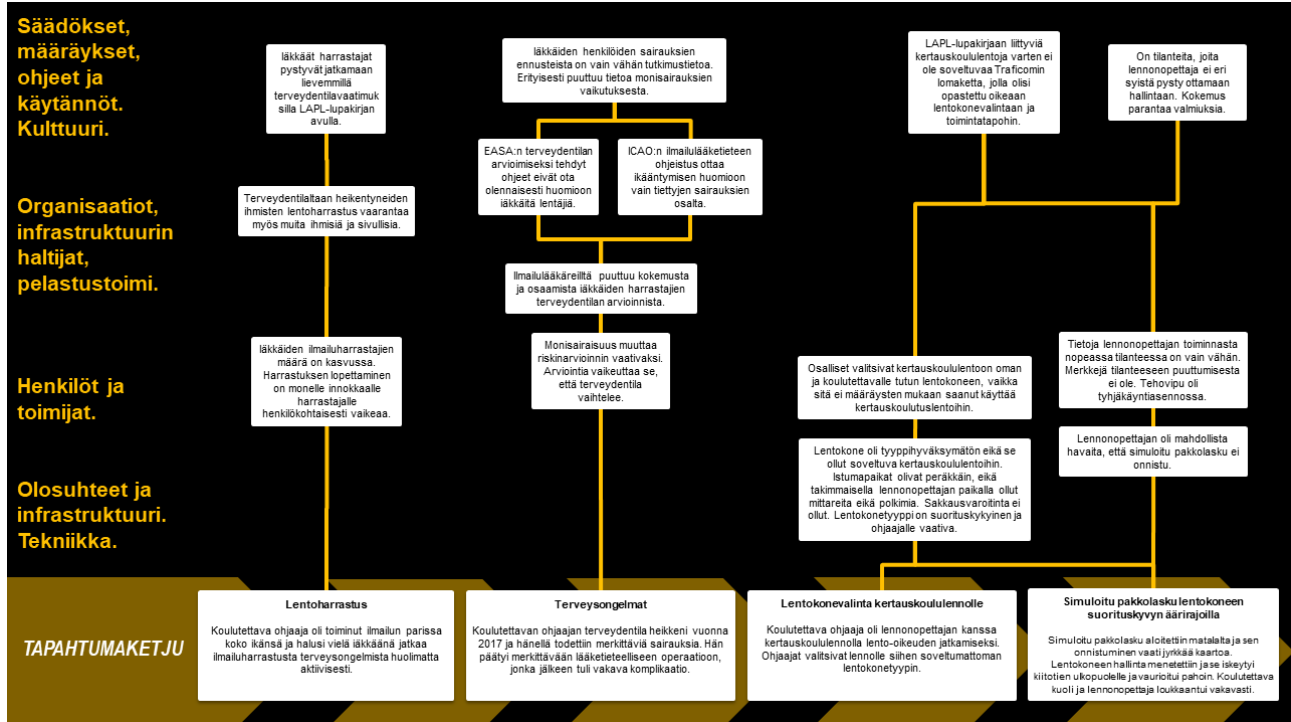
Kuva 18. L2021-03 ACCIMAP-analyysikaavio. (Kuva: OTKES)
