# Linja-auton ja ratakuorma-auton välinen tasoristeysonnettomuus Kaskisissa 5.10.2021

R2021-03

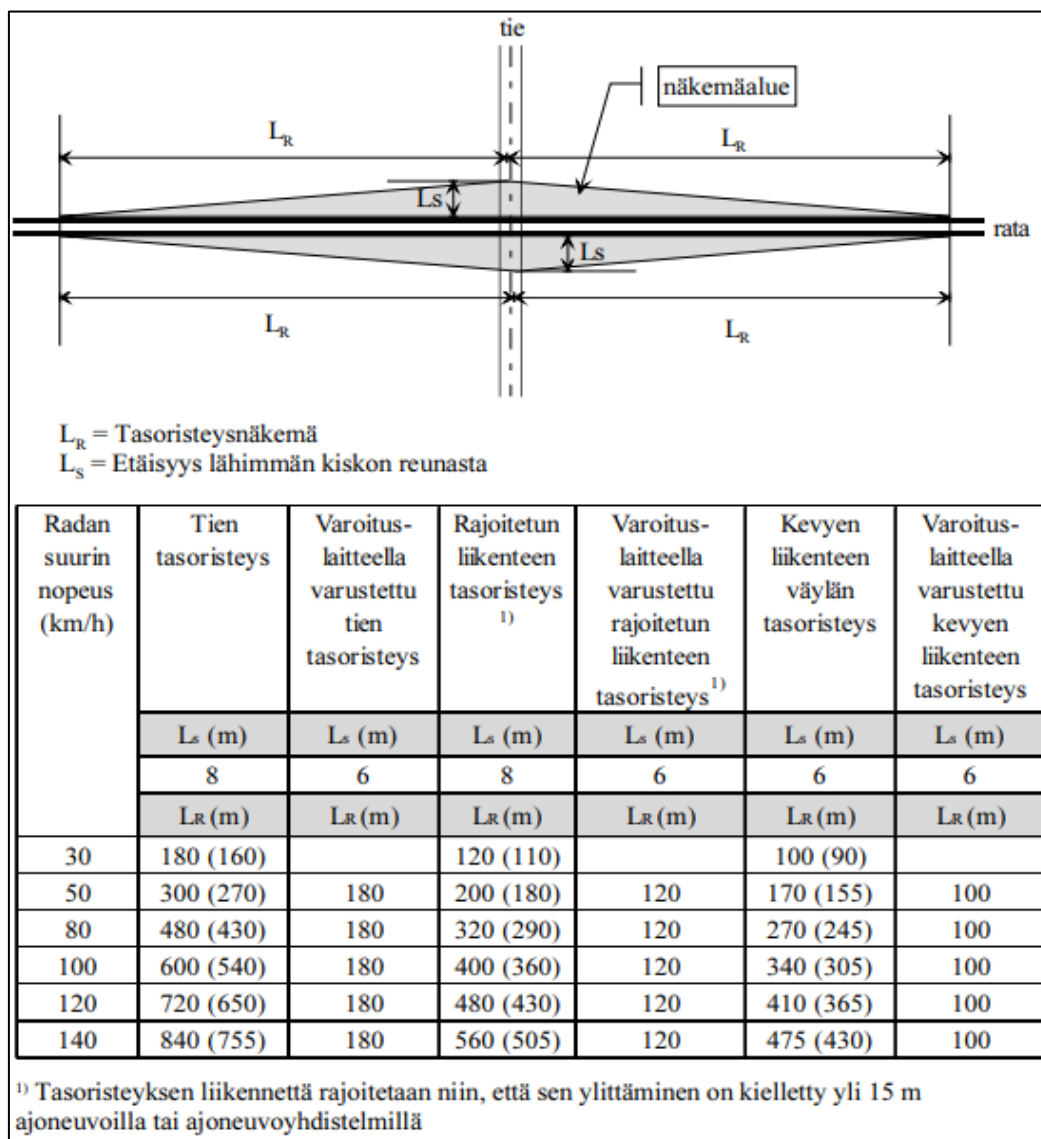
**Näkemäasetus**<sup>21</sup> määrittelee tasoristeysten näkemävaatimukset. Näkemävaatimus on 6 x radan suurin nopeus eli tässä tapauksessa 6 x 80 km/h = 480 metriä. Suurimmalla nopeudella tarkoitetaan radalle hyväksyttyä suurinta nopeutta eli siinä ei oteta huomioon muita mahdollisia nopeusrajoituksia. Mikäli tasoristeysten näkemävaatimuksia ei saavuteta, on tasoristeyskseen asetettava varoituslaitteet. Rautatien tasoristeysnäkemä on asetuksessa määritelty havainnekuvalla ja taulukolla.

**Kuva 15.** Tasoristeysten näkemävaatimukset. (Kuva: Finlex)

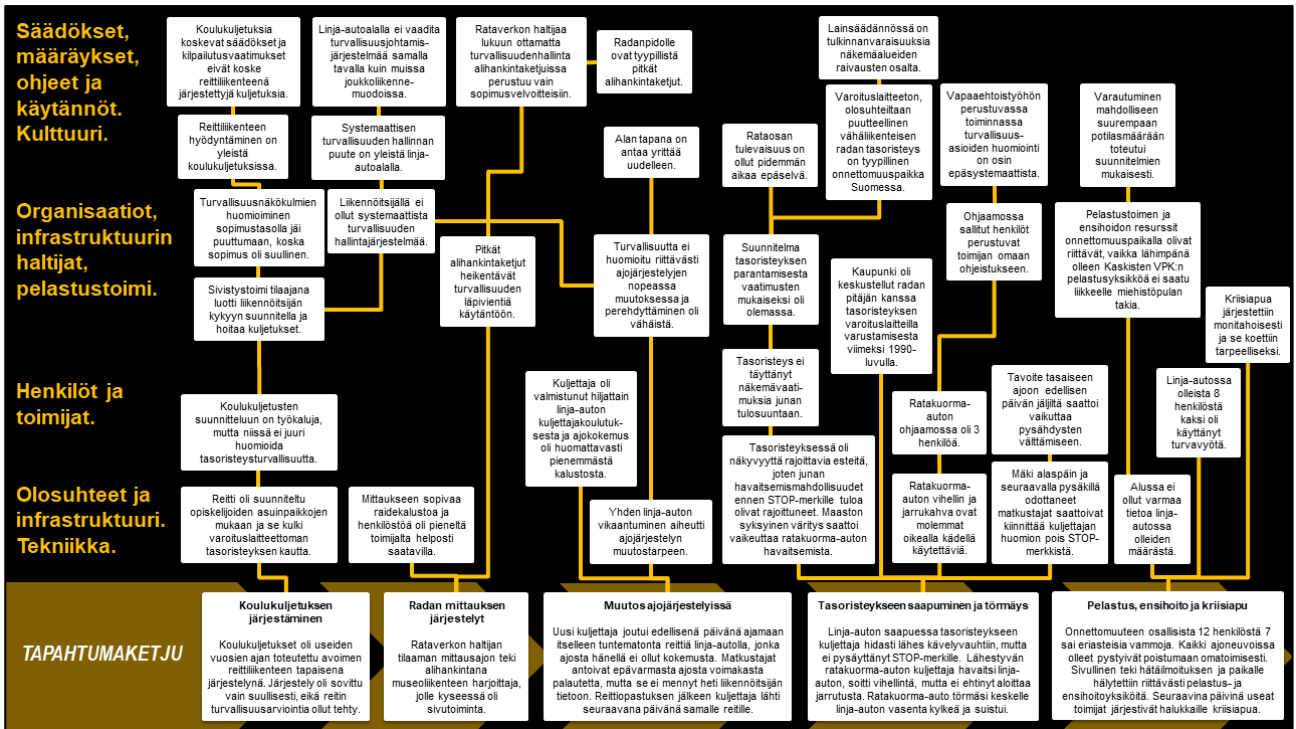
Tapahtuman analysoinnissa on käytetty Onnettomuustutkintakeskuksen edelleen kehittämää Accimap<sup>25</sup>-menetelmää. Analyysitekstin jäsentely perustuu tutkinnassa laadittuun Accimap-kaavioon. Onnettomuus kuvataan kaavion alaosassa tapahtumaketjuna. Tapahtumaketjun taustalta paljastuvia tekijöitä puretaan kaaviossa eri analyysitasoilla.

Kuva 16. R2021-03 ACCIMAP-analyysikaavio. (Kuva: OTKES)
