# Plankorsningsolycka mellan buss och arbetståg i Kaskö 5.10.2021

R2021-03

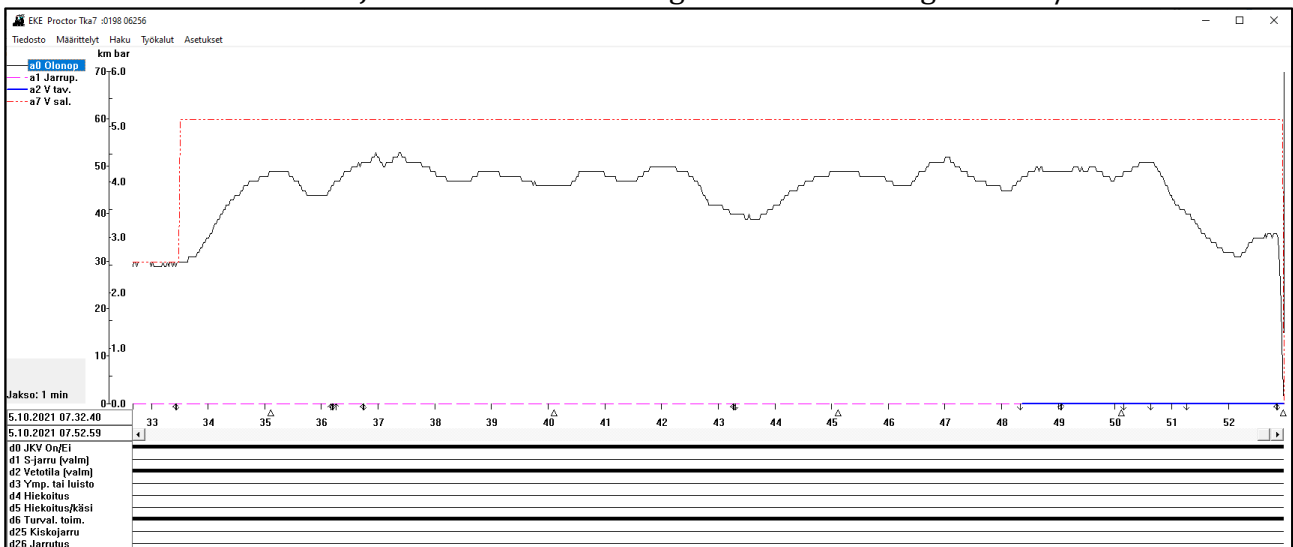
Enligt upplagringen körde arbetstågets förare enligt begränsningen sn 50 som fastställts för banan även i området där JKV visade sn 60. Hastigheten var som högst 52 km/h.

Kuva 13. Arbetstågets hastighetsuppgifter på sträckan från Seinäjoki till Kaskö. (Bild: OTKES)
