Liikelentokoneen törmäys asematason valopylvääseen lämmityskäytön aikana Kemi-Tornion lentoasemalla 5.12.2021

L2021-05

Tutkinnan tunnus: L2021-05
Tutkintaselostus 9/2022
ISBN: 978-951-836-639-6 (PDF)

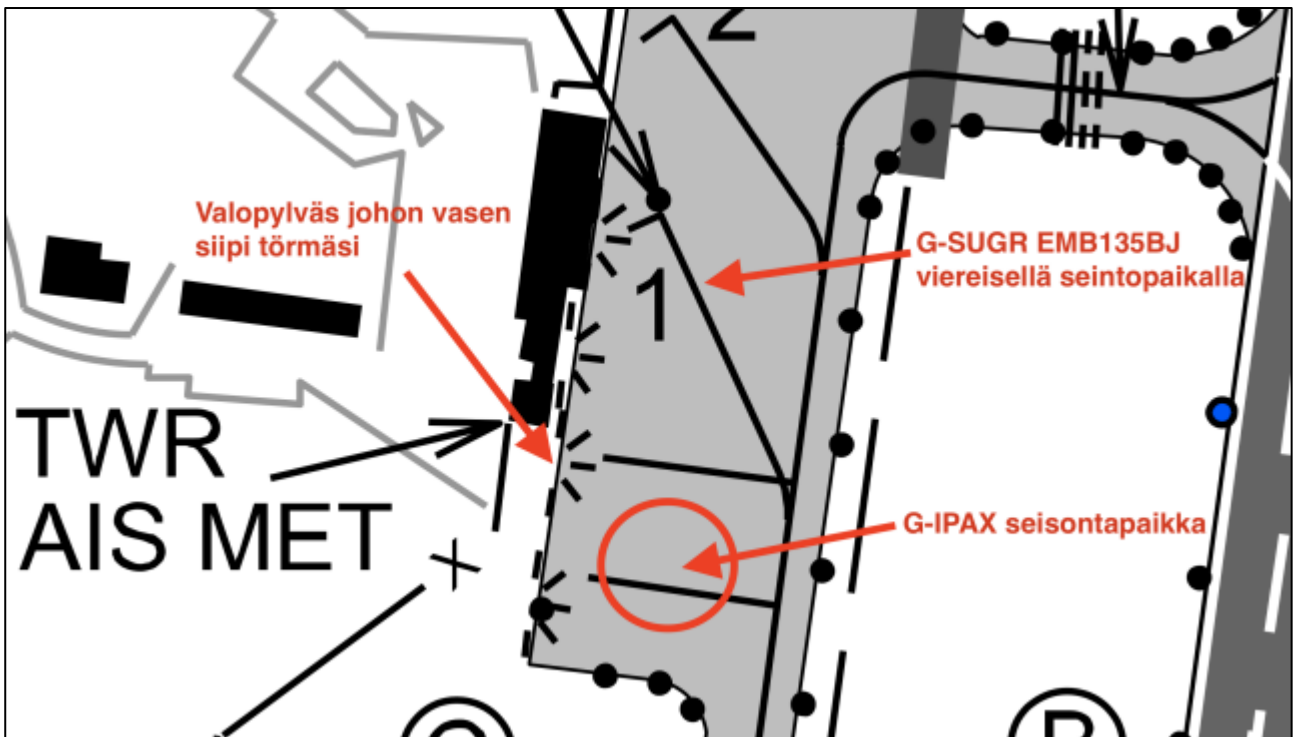
Kuva 1 Asematasokartta, jossa on nuolilla havainnollistettu lentokoneiden sijainti hetkeä ennen tapahtumaa. G-IPAX on valopylvääseen osunut lentokone ja G-SUGR saman yhtiön toinen lentokone pysäköitynä viereisellä seisonnapaikalla. Karttaan on merkitty myös valopylväät ja rakennukset. (Kuva: Fintraffic ANS; Merkinnät: OTKES)

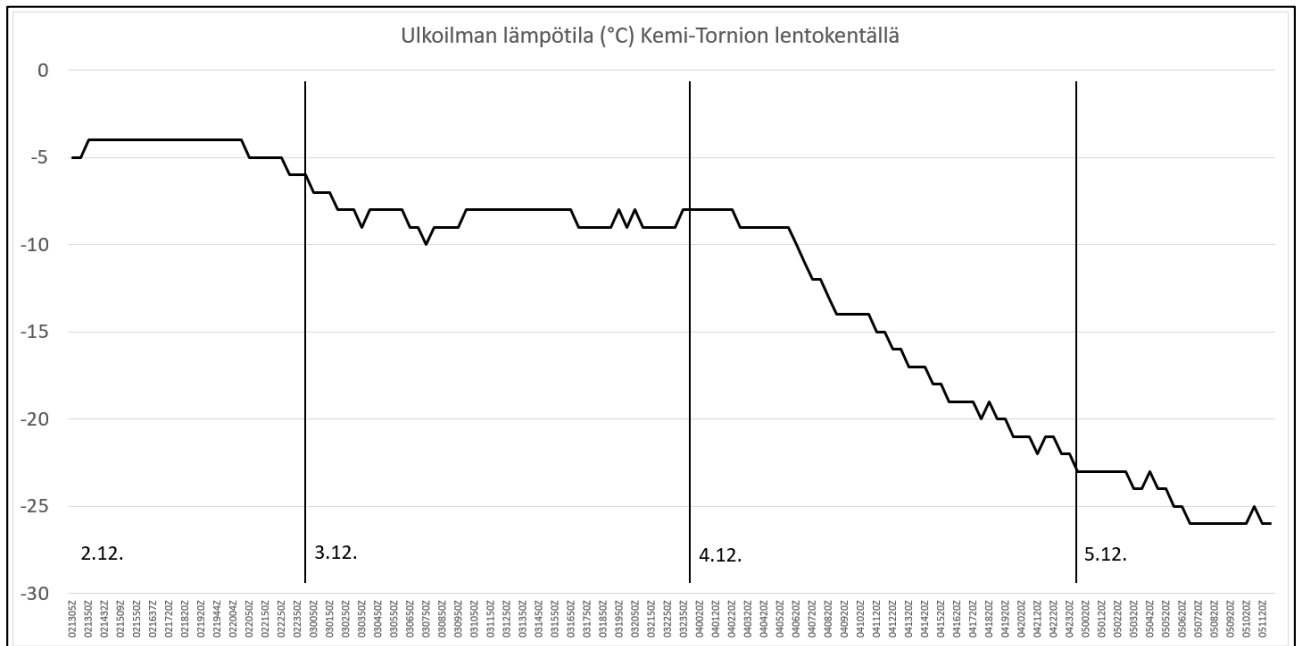
Tapahtumahetkellä, sunnuntaina 5.12.2021, noin kello 12.38 Kemi-Tornion lentokentällä vallitsi kuiva, kirkas pakkaskeli ulkoilman lämpötilan ollessa noin -26 °C ja pohjoisenpuoleisen tuulen ollessa voimakkuudeltaan 2–4 solmua. Lentokone oli saapunut kentälle edeltävänä torstaina 2.12.2021, jonka jälkeisinä vuorokausina lämpötila oli lentokentän mittauspisteen säähavaintojen mukaan vaihdellut -10 °C ja -4 °C asteen välillä. Lauantaina lämpötila oli alkanut laskea (**Kuva 9**). Lauantai-illasta lähtien lämpötila on pysytellyt -20 °C ja -26 °C välillä.

Kuva 9 Ulkoilman lämpötila (°C) Kemi-Tornion lentokentällä. Lämpötilatiedon lähteenä ovat METAR-säähavaintosanomiat, jotka muodostetaan automaattisesti kaksi kertaa tunnissa. Ajat vaaka-akselilla ovat UTC-aikaa eli niihin on lisättävä kaksi tuntia muutettaessa aika Suomen aikaan. (Kuva: OTKES)

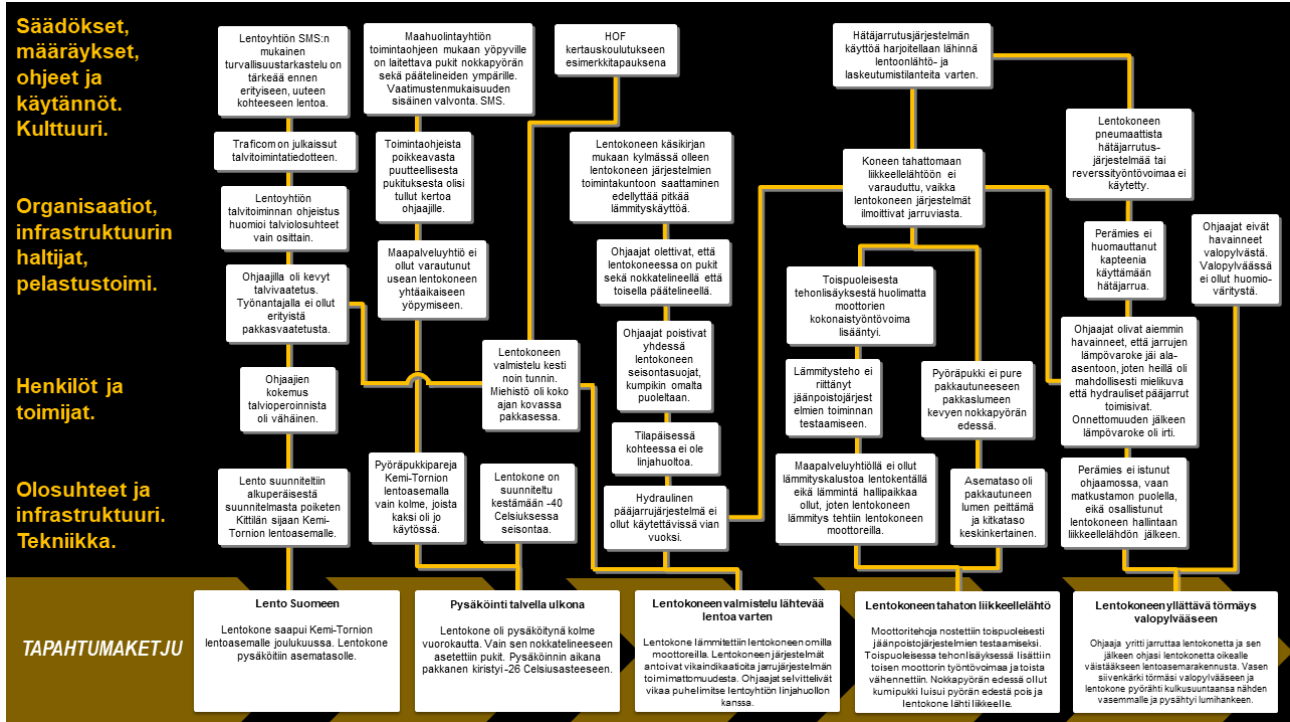
Kuva 11 L2021-05 ACCIMAP-analyysikaavio. (Kuva: OTKES)
