# Harrasterakenteisen lentokoneen onnettomuus Tikkakoskella 17.4.2022

L2022-02

Onnettomuustutkintakeskus päätti turvallisuustutkintalain (525/2011) 2 §:n toisen momentin nojalla tutkia 17.4.2022 Tikkakoskella tapahtuneen onnettomuuden, jossa harrasterakenteinen Monnett Sonerai I -tyyppinen lentokone törmäsi metsään ja lentokoneen ohjaaja menehtyi.

Tutkinnan tunnus: L2022-02  
Tutkintaselostus 5/2023  
ISBN: 978-951-836-648-8 (PDF)

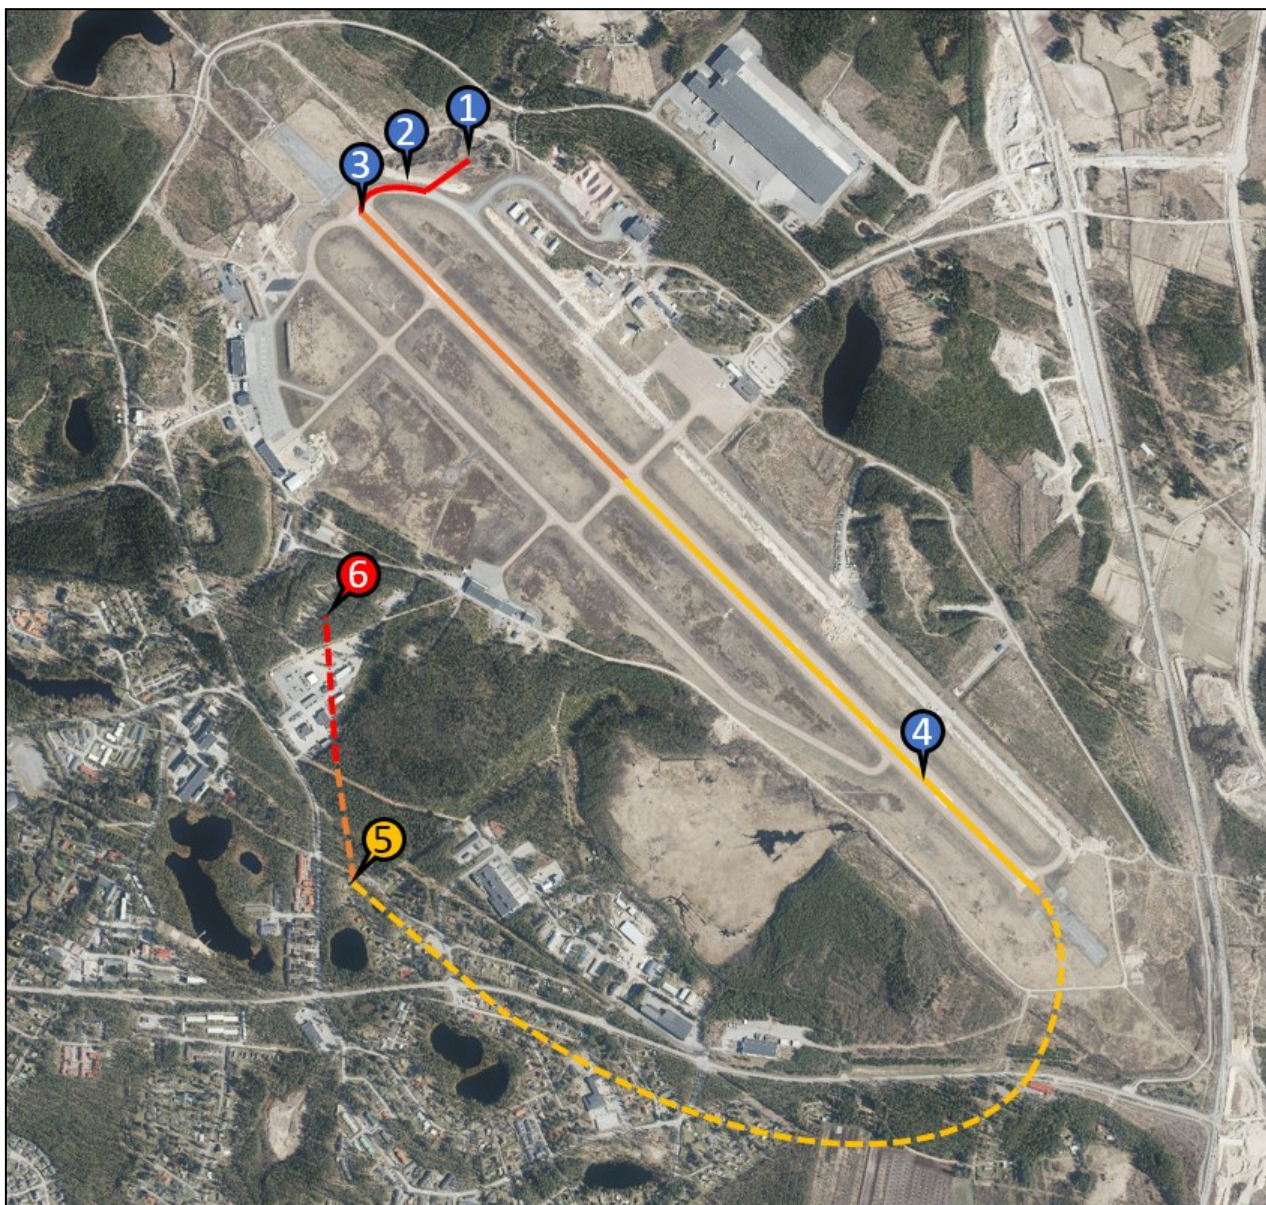
**Kuva 1.** OH-XMA:n oletettu lentoreitti. **Merkkipisteet:** 1. Ensimmäinen ilmoitus radioon kello 19.19. 2. Ilmoitus odotuspaikalla A kello 19.22. 3. Ilmoitus lentoonlähdöstä kiitotiellä 12 kello 19.24. 4. Oletettu ilmoituspaikka oikeasta kaarrosta kello 19.25. 5. Oletettu moottorin sammumiskohta. 6. Onnettomuuspaikka. (Kuva: Ortoilmakuva ©Maanmittauslaitos 2/2023, muokkaukset: OTKES)

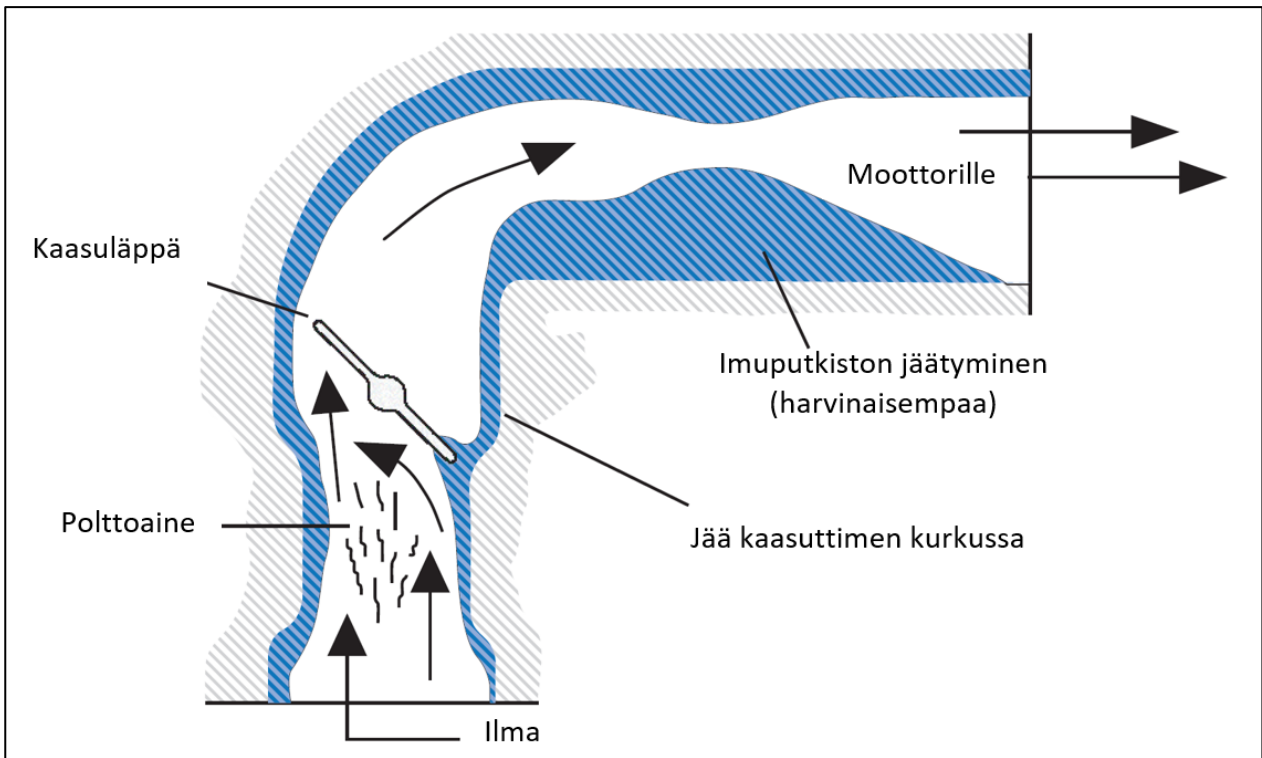
**Kuva 13.** Kaasuttimen jäätyminen, jää kuvattuna sinisellä. (Kuva: EGAST GA5, Piston Engine Icing, muokkaukset: OTKES)

Kaasutinmoottoreissa jäätä muodostuu tyypillisesti moottorin ilmansuodattimeen, imuputkiston mutkiin, kylmän ja kuuman ilman valintaläppään, kaasuttimen kurkkuun ja suutinpesään sekä kaasuläppään.
