# Työkuolemat 2023

Y2023-S1

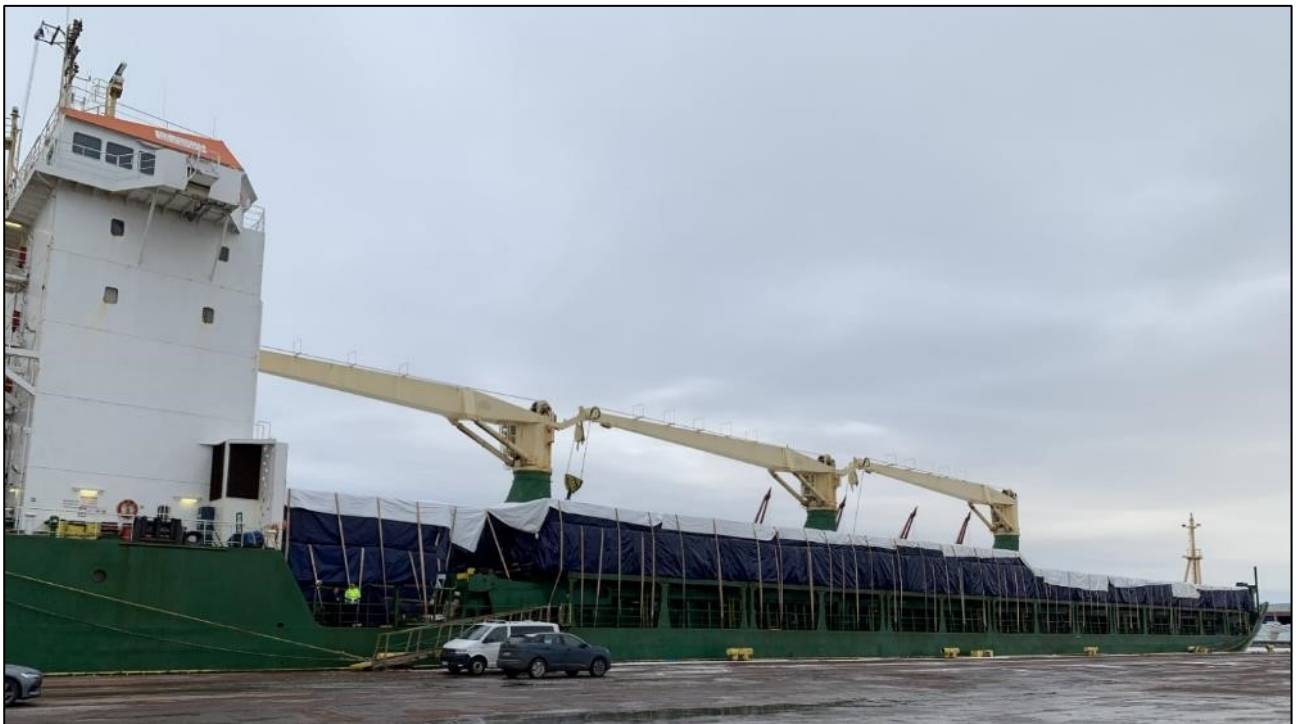
**Kuva 6.** Rahtialus Oslo Wave 3. Kuva on otettu onnettomuutta seuraavana päivänä, jolloin aluksen kuorma oli jo kokonaisuudessaan peitetty suojapeittein. Tapaturma tapahtui miehistön levittäessä kuvassa näkyviä valkoisia suojapeitteitä kuorman päälle. (Kuva: OTKES)

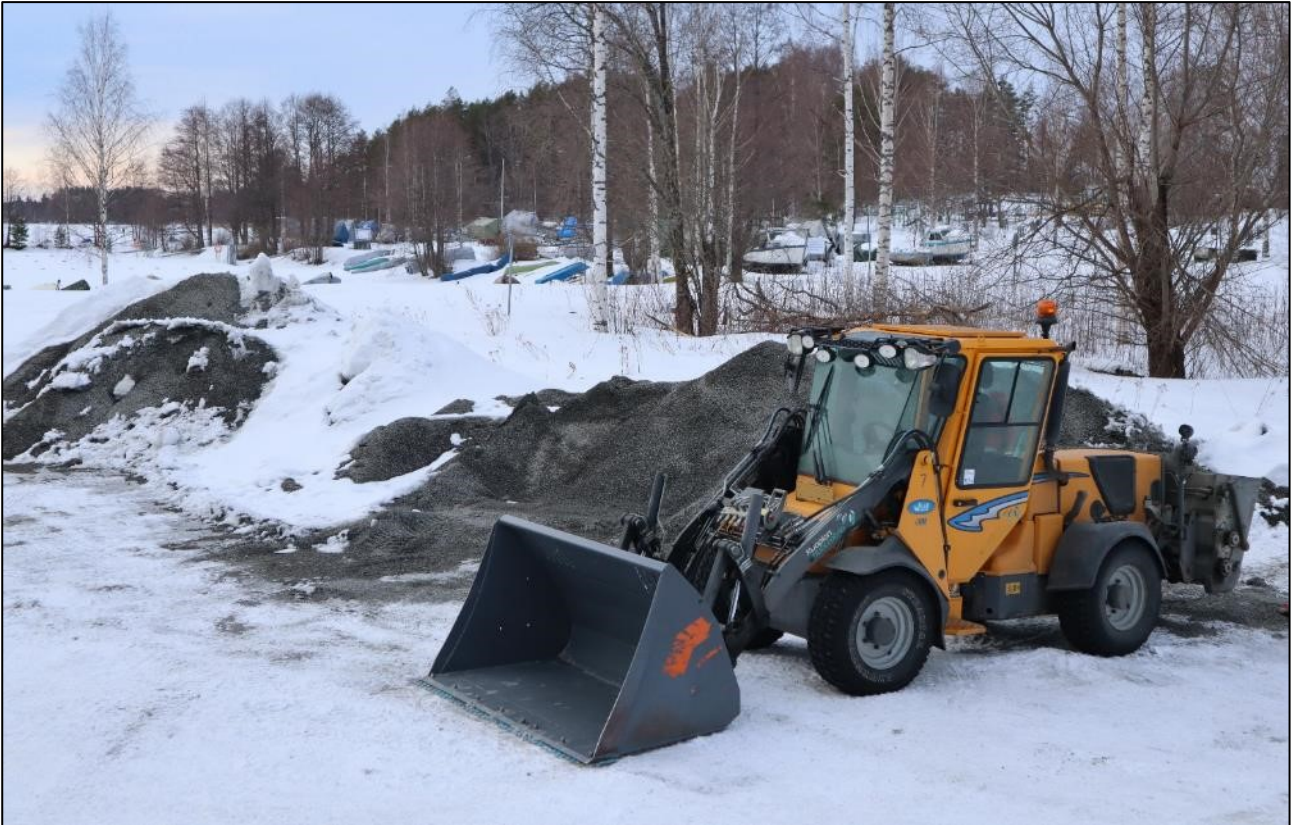
**Kuva 11.** Hiekkoitussepin ottopaikka ja onnettomuudessa ollut työkon. (Kuva: OTKES)

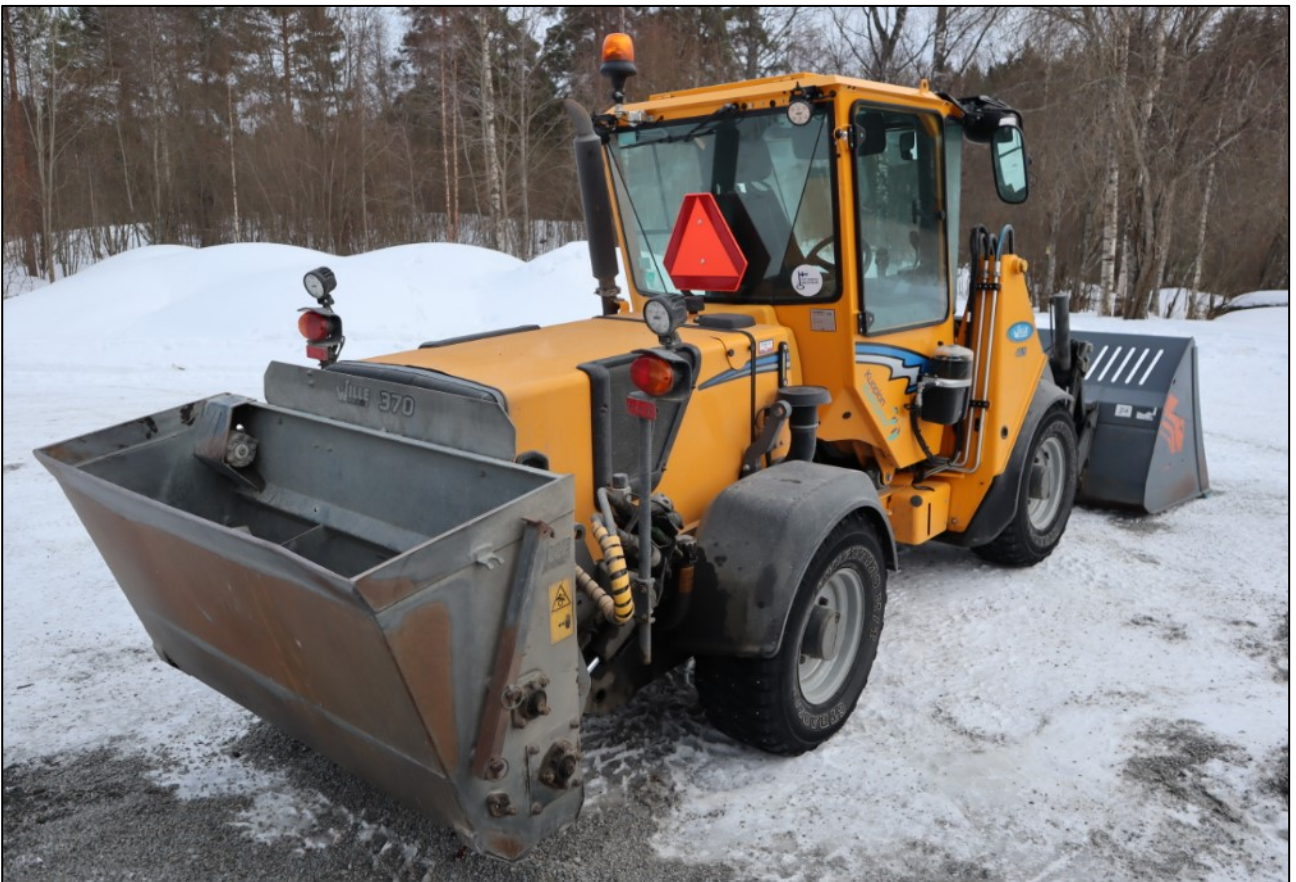
**Kuva 12.** Työkoneen taakse asennettu hiekoitin, josta työntekijä löytyi kuolleena. (Kuva: OTKES)

syöttörummulle menee hiekoitussepeä tasaisella vauhdilla. Syöttörumpua vasten oleva jou-sikuormitteinen kumi huolehtii, että hiekoitin levittää maahan sopivan määrään hiekoitusse-  
peä. Hiekoittimen sivulla on varoitustarra, joka varoittaa yläraajan joutumisesta pyörivien  
osien väliin.

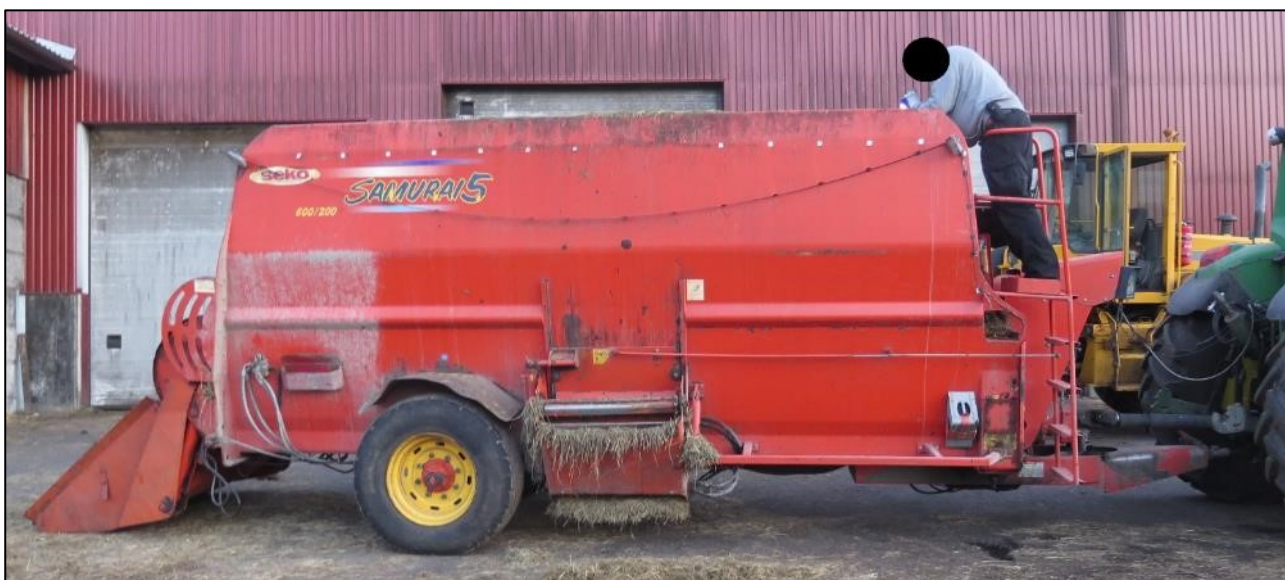
**Kuva 20.** Onnettomuustapahtuman seosrehuvaunu. Seosrehuvaunun takaosassa olevalla kauhalla (kuvassa vasemmalla) kipataan muovista kuorittava rehupaali vaunuun. Vaunun etuosassa on tikkaat ja tasanne, josta pääsee tarvittaessa katsomaan vaunun sisälle. (Kuva: poliisi)

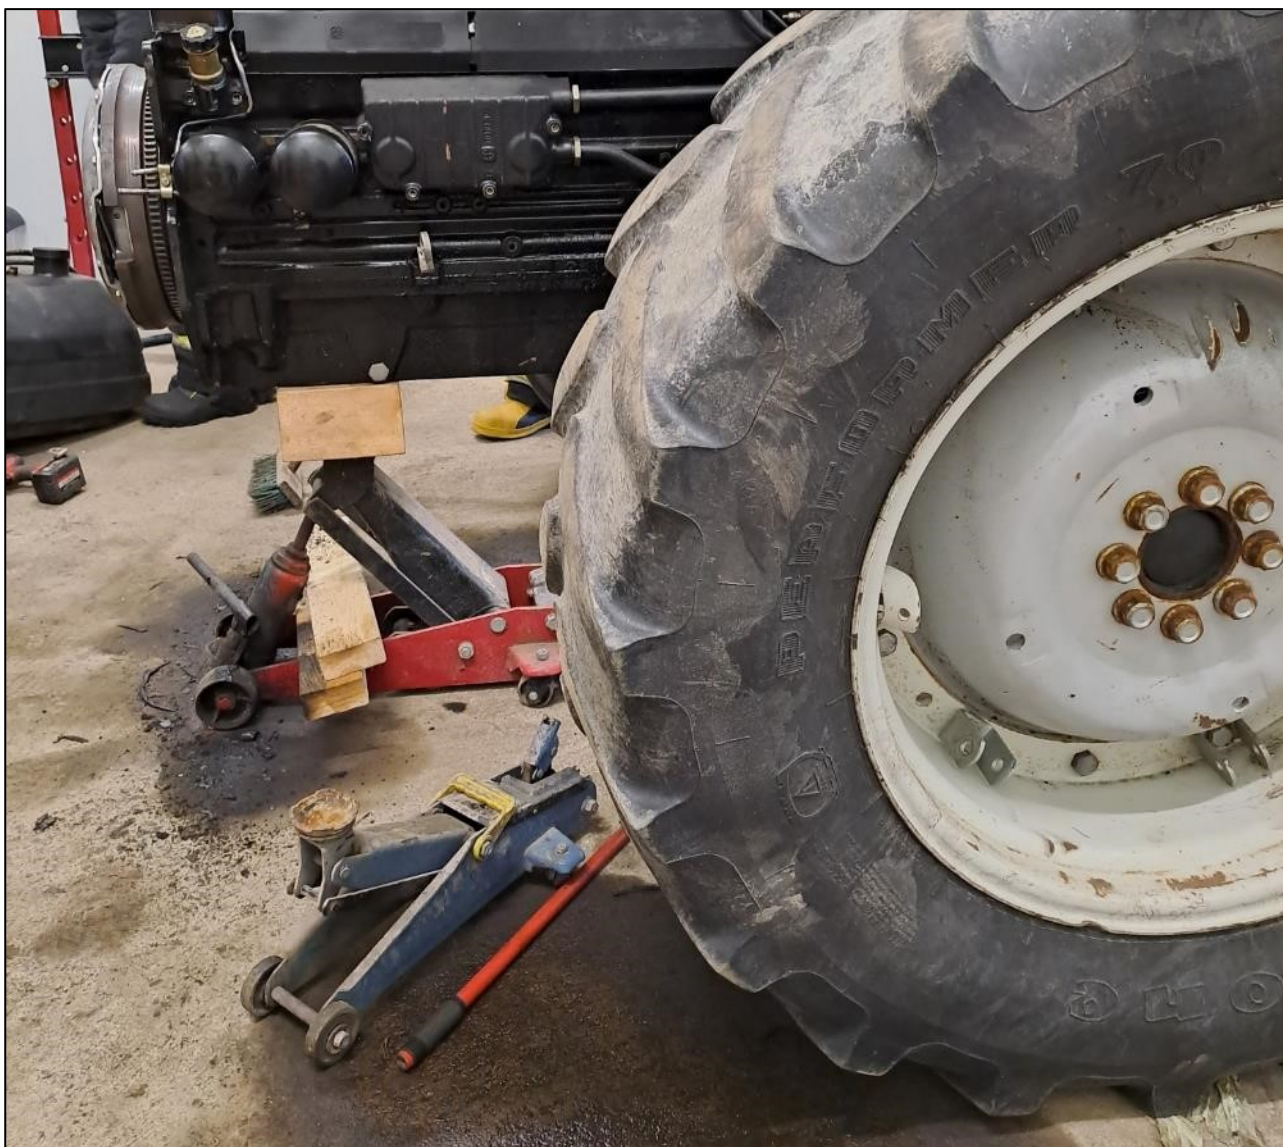
**Kuva 24.** Traktorin etupää kohotettuna. (Kuva: poliisi)

Johtopäätös tapaturmasta on, että jos työkoneita ei tueta niiden nostamisen yhteydessä, vaarantuu korjaushenkilöstön turvallisuus merkittävästi. Työkoneen alle jääminen ja puristuminen on merkittävä työturvallisuusriski. Maatiloilla tehtävät työt ovat niin monitahoista, että kaikkeen työhön ei ole käytössä parhaita työvälineitä. Alan haasteena on tunnistaa riskialttiimpia töitä ja lisätä tietoisuutta niihin liittyvistä vaaroista.

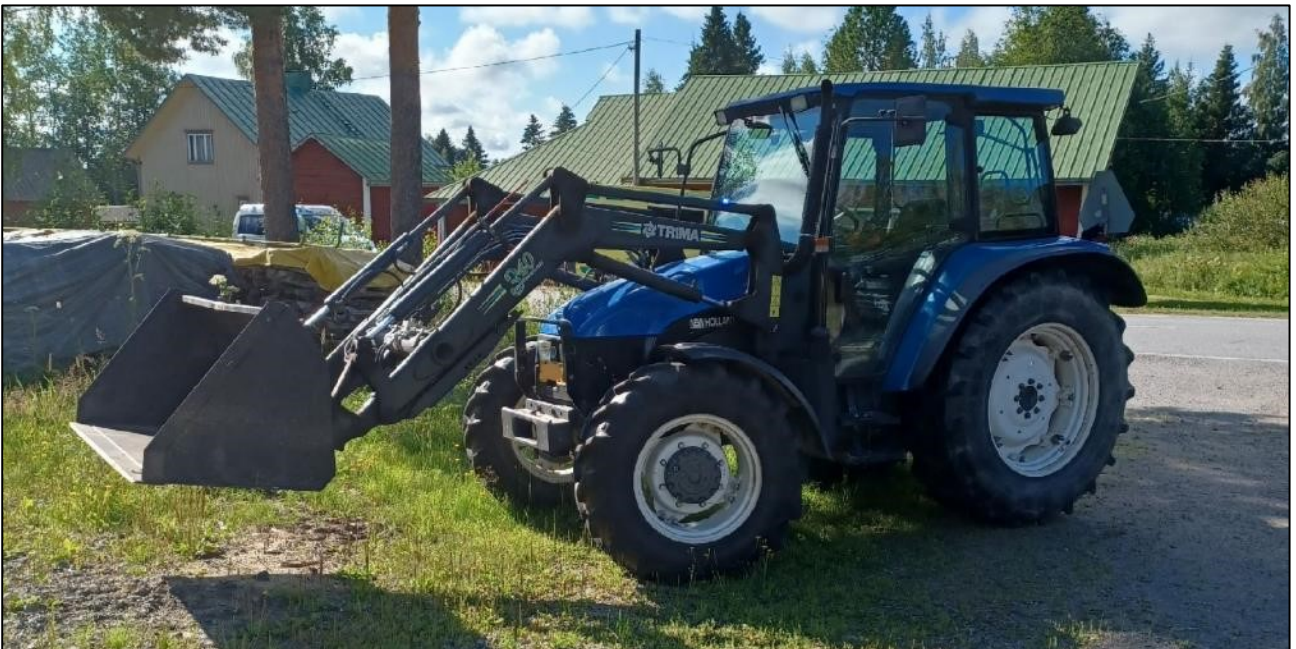
**Kuva 29.** Onnettomuuden New Holland -traktori. (Kuva: poliisi)

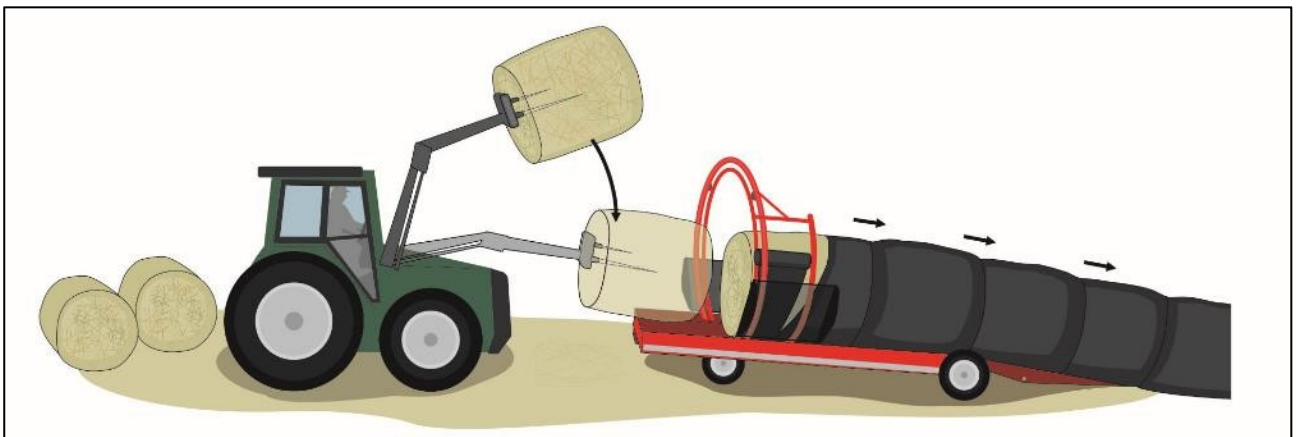
Maatilan isäntä kuoli jäätyään traktorin etukuormaajasta pudonneen rehupaalin alle Ahvenanmaan Föglössä 22.8.2023. Isäntä oli työskennellyt pellolla paalaten rehua tuubikärimellä<sup>27</sup>. Paalaamista oli tehty usean henkilön voimin, mutta tällä pellolla isäntä työskenteli yksin. Isäntä oli kuljettanut pyöröpaalaimella tehtyjä paaleja toiselta pellolta käärimen luo. Hänen tarkoituksenaan oli aloittaa paalien syöttäminen tuubikäärimeen (kuva 36). Kyseessä oli työvaihe, jossa paalit nostetaan traktorin etukuormaajan paalipiikillä tuubikäärimeen. Laite käärii paalit muoviin yhtenäiseksi putkeksi. Rehupaali saattaa painaa yli 500 kg.

**Kuva 36.** Työvaihe kuvattuna. Paaleja syötetään tuubikäärimeen traktorilla. Käärin muovittaa automaattisesti paalin yhtenäiseksi tuubiksi. Käärintä ohjataan kaukosäätimellä. (Kuva: OTKES)

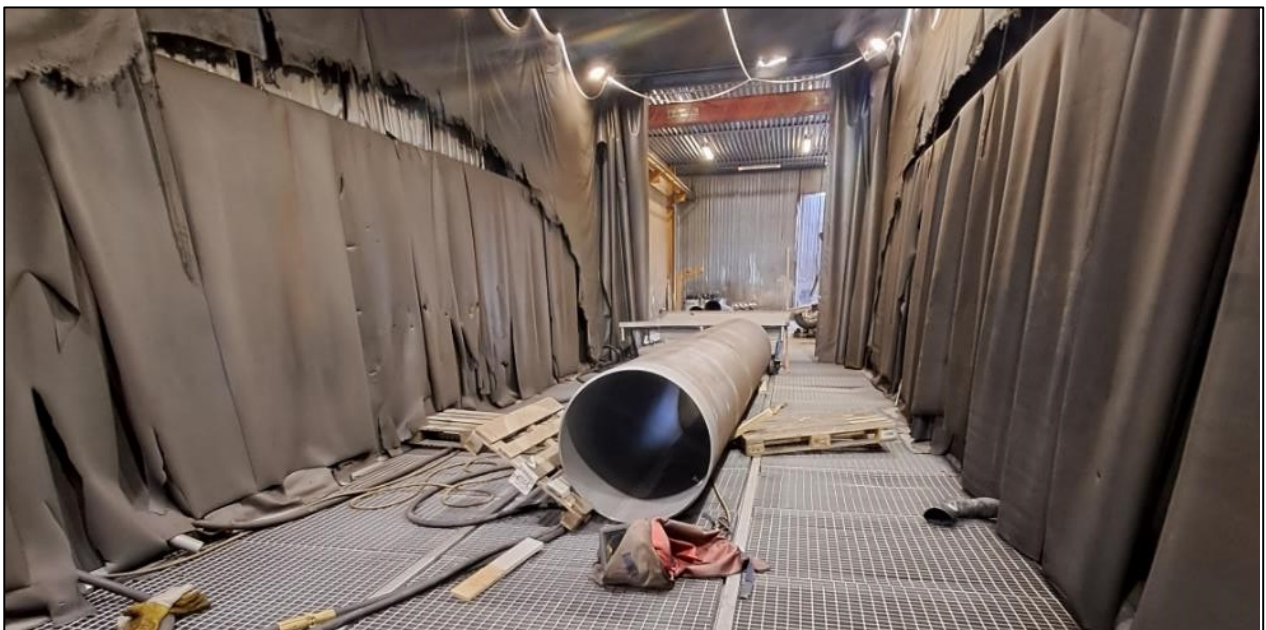
Teräksinen putki oli pituudeltaan noin kuusi metriä ja halkaisijaltaan 90 cm (kuva 44). Työtä varten putki oli kiinnitetty yhdellä kuormaliinalla verkoksi kutsuttuun teräskehikkoon. Verkko oli nostettu teräsrakenteisen vaunun päälle (kuva 45), jotta painava putki saatiin työnnettyä raekäsittelyhalliin suihkupuhdistusta varten. Raekäsittelyhalli on erillinen tila maalaamon sisällä.

**Kuva 44.** Onnettomuustilanteessa käsittelyssä ollut putki myöhemmin kuvattuna. (Kuva: OTKES)

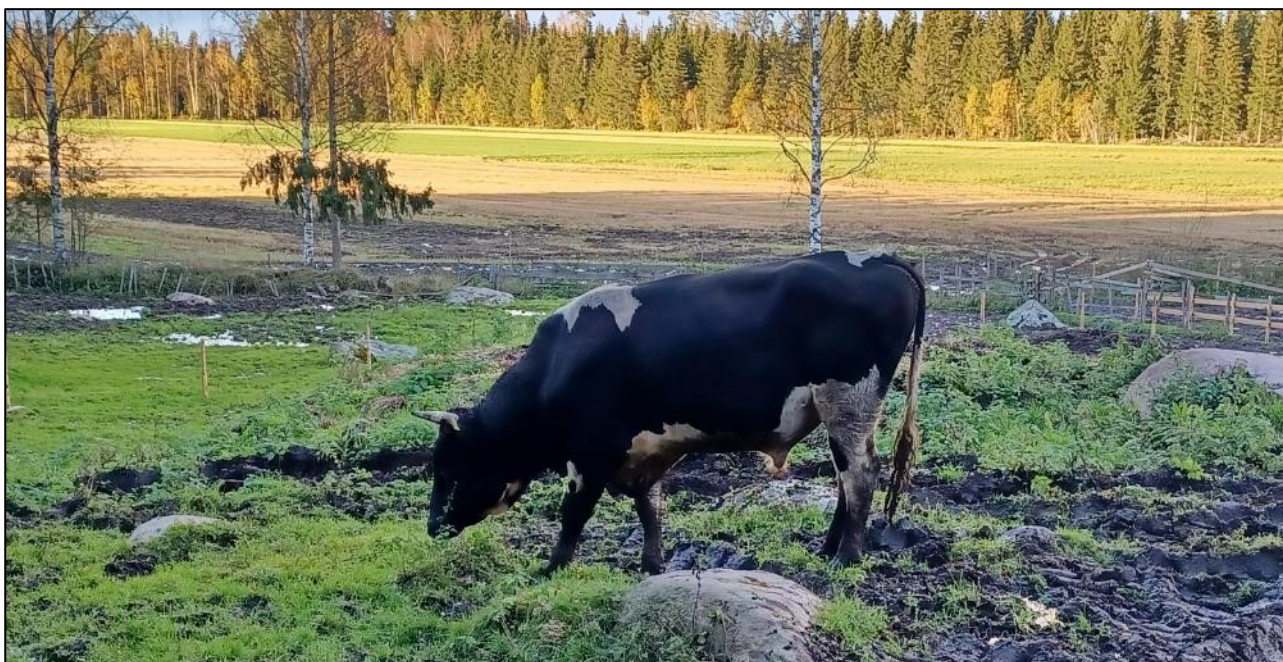
**Kuva 46.** Tapaturman sonni aitauksessaan. (Kuva: poliisi)

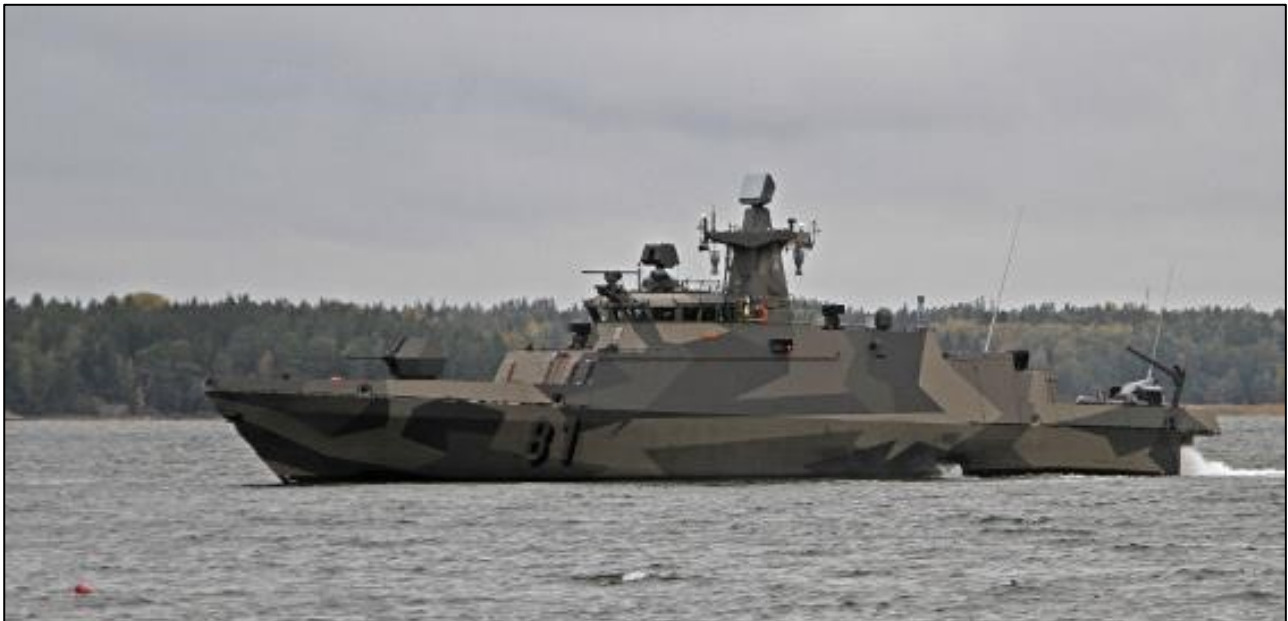
**Kuva 52.** Ohjusvene Tornio. (Kuva: Merivoimat)
